# **ANÁLISE ECONÓMICA E FINANCEIRA DA REABILITAÇÃO NA CONSTRUÇÃO**

**Mestrado em Conservação e Reabilitação do Edificado  
Dissertação**

**dezembro de 2015**

**Dissertação submetida no Instituto Politécnico de Setúbal**

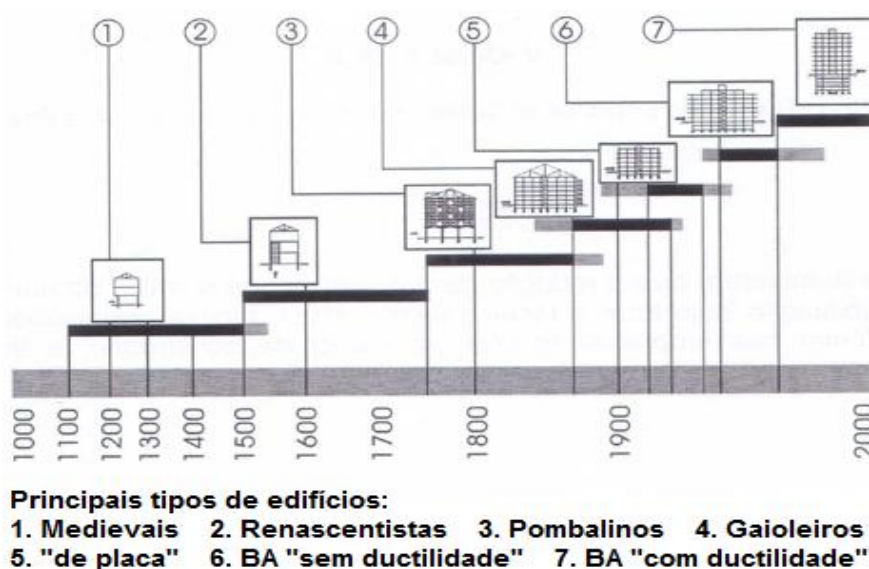
De acordo com o Departamento de Estruturas do Núcleo de Engenharia Sísmica e Dinâmica de Estruturas do Laboratório Nacional de Engenharia Civil [1], desde há milhares de anos que os edifícios têm vindo a sofrer grandes alterações, seja pela destruição do património urbano devido às guerras (por exemplo as invasões ao país) e desastres naturais (por exemplo o sismo de 1755), seja pela “*evolução operada na ciência e técnica desde o século XVII*” [1]. Por outro lado, os principais marcos históricos não têm fronteiras rígidas, isto é, embora tenha terminado um período construtivo, não quer dizer necessariamente que a tipologia dos edifícios tenha sido alterada instantaneamente [3]. Tem-se dois exemplos como a adaptação da gaiola pombalina para uma estrutura mais simples (edifícios gaioleiros) e também a alteração de edifícios existentes, aplicando betão mas mantendo a sua estrutura original. De seguida descrever-se-á a evolução das edificações, desde o período anterior a 1755 até aos dias de hoje, referindo algumas das suas características principais e considerando a cidade de Lisboa, pois é uma referência das tipologias construtivas existentes no país. Na figura 1 estão representados vários tipos de edifícios desde o período anterior a 1755 até aos dias de hoje.

Fig.1 – Evolução das tipologias construtivas no nosso País (adaptado de [1])

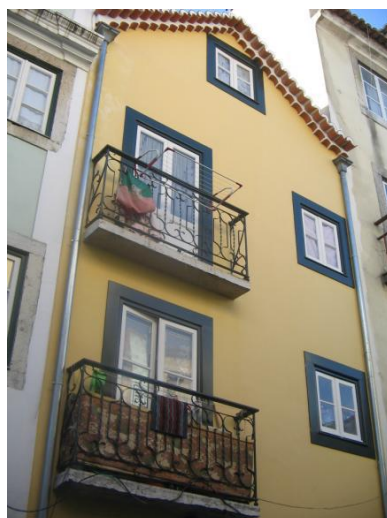
- Lotes de frente estreita e grande profundidade, como se pode observar na figura 2;
- Lotes sensivelmente quadrados, geralmente associados aos edifícios mais altos;
- Lotes de frente ampla e pequena profundidade, como se pode verificar na figura 3.

Fig.2 – Exemplo de uma casa de frente estreita [5]

No geral, estes edifícios têm 2 a 4 andares, pé-direito muito reduzido, as paredes apresentam espessura significativa e existem poucas aberturas para o exterior [7]. Os pavimentos térreos são de lajetas de pedra e os restantes pisos em sobrados de madeira e conjunto de vigas encastradas nas paredes de alvenaria (normalmente nas de fachada)

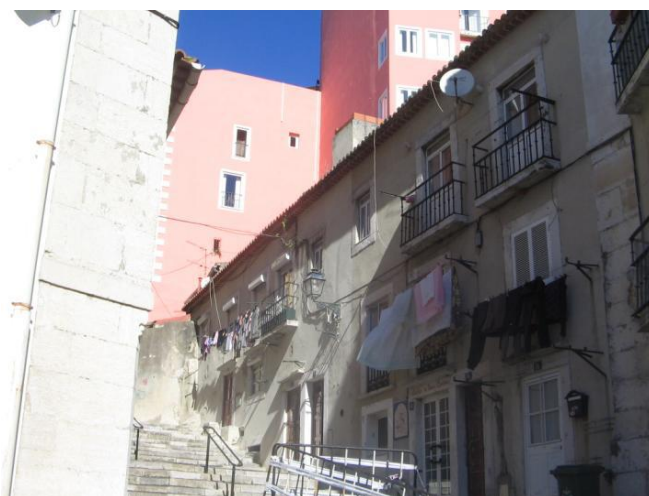
Fig.3 – Exemplo de uma casa de frente ampla [6]

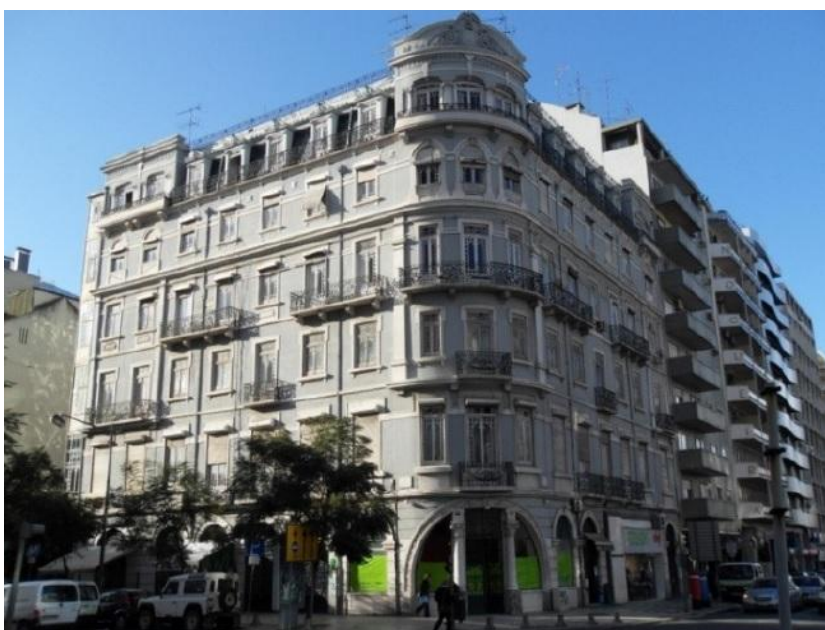
Os edifícios possuem cerca de 5 a 6 pisos [2], o pé-direito é variável, as áreas de implantação são maiores, apareceram as platibandas nos edifícios, as varandas em estrutura metálica com uma escada metálica associada e marquises na fachada tardoz (oposta à fachada principal) [7], as paredes no rés-do-chão têm uma espessura significativa, diminuindo nos pisos superiores (os decréscimos de espessura são mais acentuados, comparativamente aos edifícios pombalinos), as ligações entre as paredes e os pavimentos é má pois o sistema de travamento lateral das paredes faz-se por meio de ferrolhos metálicos, havendo menor uso da gaiola pombalina tradicional, substituindo-a por paredes de alvenaria e tabique, a mão-de-obra e materiais usados são de qualidade inferior aos dos edifícios pombalinos e as regras anti-sísmicas foram esquecidas [1]. Tem-se como exemplo de edifício gaioleiro o edifício representado na figura 8.

As paredes-mestras são de alvenaria de pedra irregular e argamassa de cal com argila, as paredes resistentes, que estão dispostas nas empenas e no interior do edifício, são de tijolo maciço, as paredes interiores em tabique [7]. Os pavimentos são em madeira com estrutura de vigas / barrotes encastrados nas paredes. As escadas são feitas de madeira e localizadas geralmente em torno de um saguão central, iluminado e ventilado por uma clarabóia, em edifícios de 2 fogos por piso, ou juntas à parede de empena, em edifícios de 1 fogo por piso. As fundações são em alvenaria de pedra rija, com largura dupla das paredes que as suportam e geralmente sobre terrenos macios, argilosos ou areno-argilosos, o que aumenta a vulnerabilidade sísmica destes edifícios [3].

Fig.8 – Edifício gaioleiro existente na Avenida da República, em Lisboa [7]

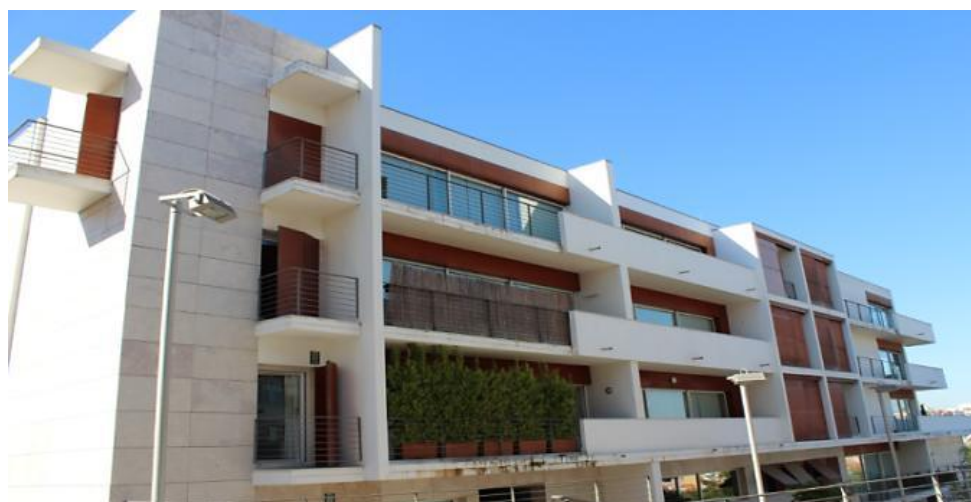
Como exemplo de construção desta época, na figura 9 encontra-se um exemplo de edifício recente de betão armado.

Fig.9 – Exemplo de um edifício de betão armado na zona da Lapa, Lisboa [11].

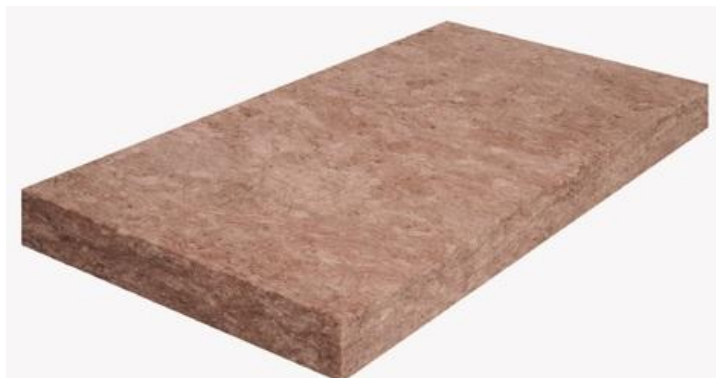
- Painel PLUS (TP 138) – isolante termo-acústico de lã mineral com textura uniforme. O seu coeficiente de condutibilidade térmica torna esta solução num painel isolante de elevada performance térmica;
- SUPAFIL 034 – Isolante de lã mineral virgem sem ligante de fácil aplicação para aplicar em paredes duplas. Não combustível, de muito baixa condutibilidade térmica. Especialmente desenvolvido para isolamento térmico, acústico e proteção contra incêndios.

Por sua vez, a figura 13 mostra o aspeto que tem o Painel PLUS.

Fig.13 – Painel PLUS (TP 138) [20]

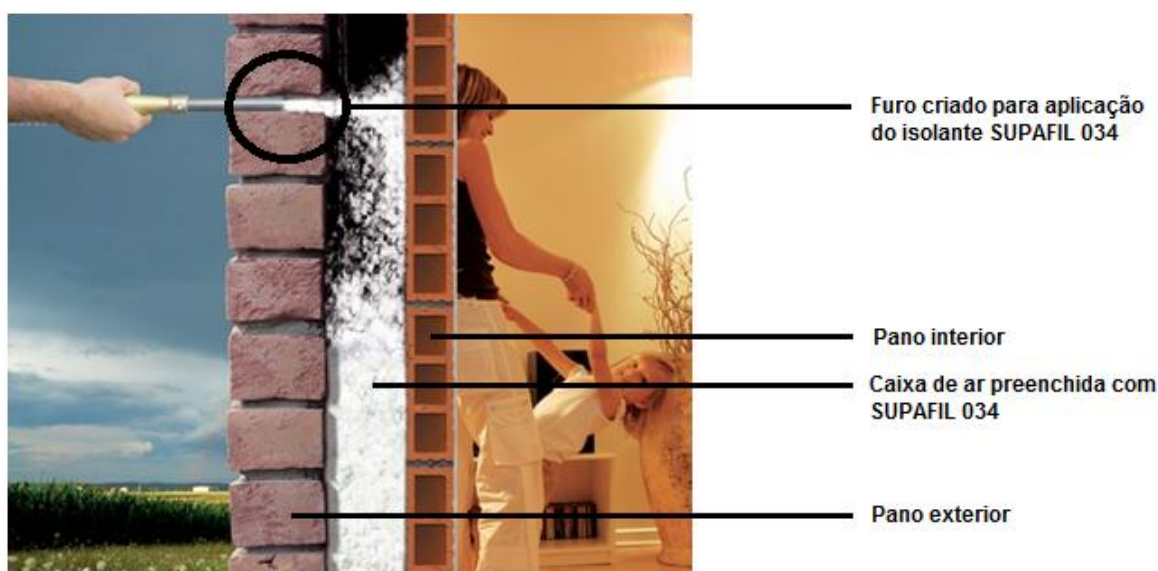
Quanto à solução de SUPAFIL, já descrita anteriormente, esta é tipicamente aplicada nas caixas-de-ar das paredes duplas de fachada, tal como está referenciado na figura 14.

Fig.14 – Aplicação de SUPAFIL 034 na caixa-de-ar da fachada (aplicação típica) (adaptado de [20])

Tal como ilustrado na figura 14, a parede dupla apresenta uma lâmina de ar que impede que a água, que acede ao pano exterior, não atinja o pano interior, mas, para tal, é necessário que a água seja recolhida em caleira na base e drenada para o exterior. Por outro lado, esta é uma má solução porque origina problemas onde eles provavelmente não existiam, isto é, ao se criar um furo para a aplicação de SUPAFIL, cria-se também uma descontinuidade na escorrência da água pelo pano exterior, permitindo a passagem desta para a caixa-de-ar, entrando contacto com o isolante, depois com o pano interior e, por fim, aceder ao interior da habitação.

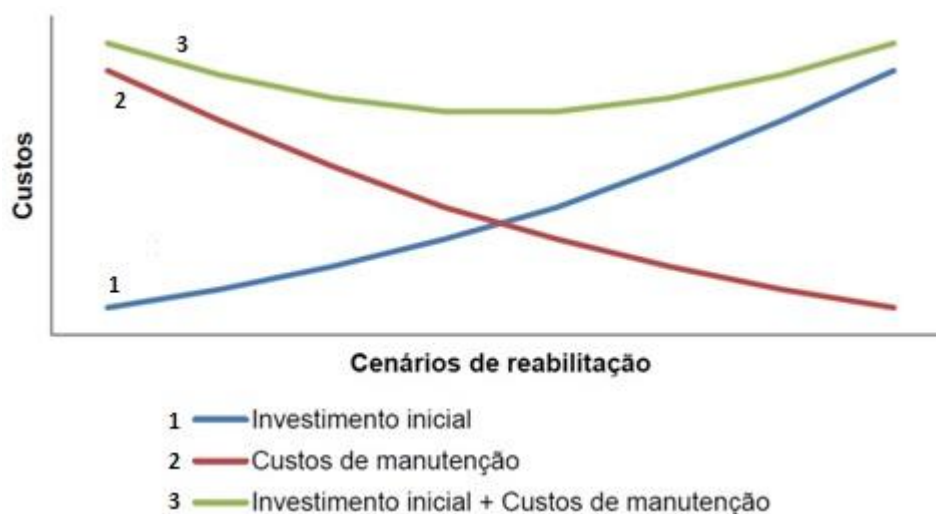
Em relação ao Custo Ciclo de vida ou Life Cycle Cost (LCC), este modelo tem em conta os custos iniciais das medidas de reabilitação e os seus benefícios durante todo o ciclo de vida, bem como a actualização do valor do dinheiro. Na figura 15 está representada um exemplo de análise de custos de ciclo de vida.

Fig.15 – Análise de custos de ciclo de vida [29]

Como tal, os Custos de Ciclo de Vida (CCV) resultam da soma do valor atual do investimento e dos custos de energia, manutenção e substituição, durante um determinado período de tempo para a análise [29]. A equação (3) permite obter os CCV aplicados a um cenário de investimento  $i$ .

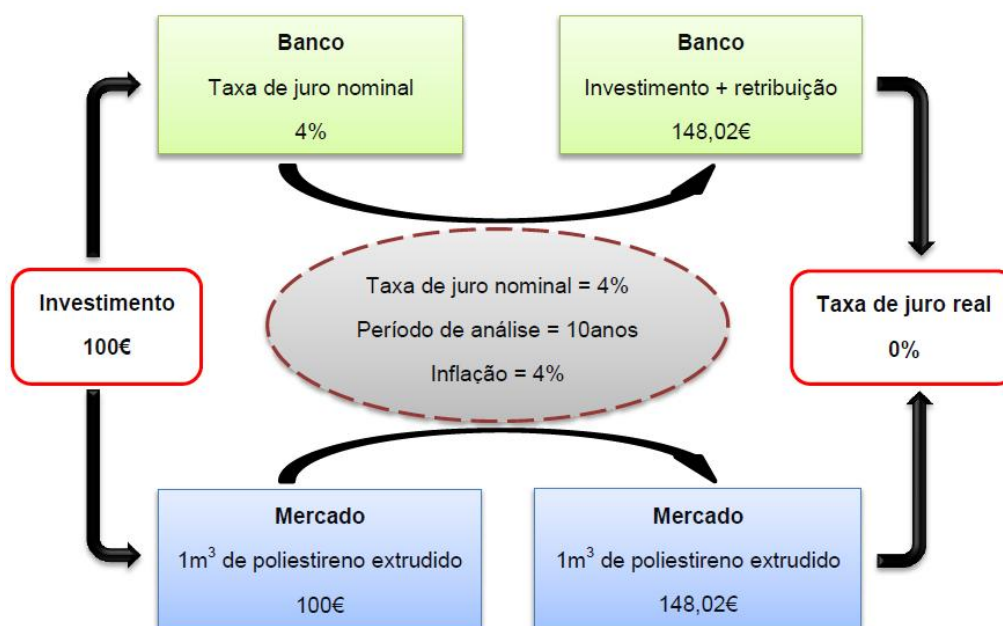
Na figura 16 está representado um exemplo prático do impacto económico de um investimento.

Somando agora ao novo valor de 104 euros os 4% desse valor, obter-se-á o valor de 108,16, correspondente ao valor “investimento + retribuição” ao fim do segundo ano.

Os cálculos procedem-se assim sucessivamente até que, ao fim dos 10 anos de análise, se obtém o valor de 148,02 euros.

Fig.16 – Exemplo de um investimento e percepção do efeito dos impactos económicos [29]

Assim, a taxa de juro nominal com o valor de 4% dá a ideia de que é uma boa opção investir numa aplicação a prazo em vez da opção de investir num determinado bem.

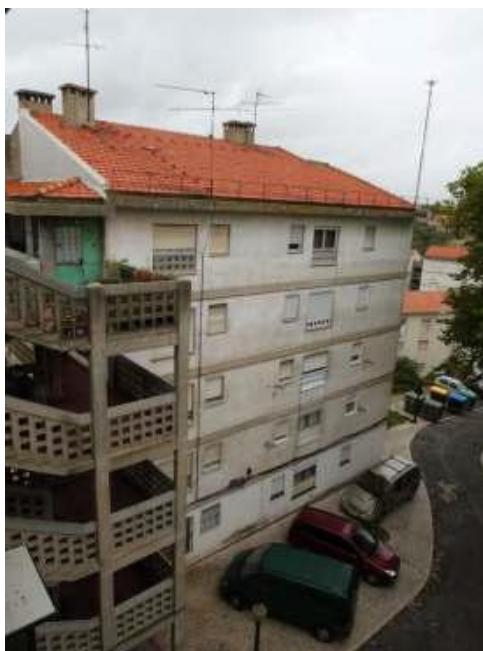
Segundo a PMT, os edifícios encontravam-se em grande estado de degradação, as habitações não possuíam conforto térmico e acústico e tinham, no geral, deficiente ventilação. Como prova disso, foi possível verificar manchas e bolores em alguns fogos das edificações. A envolvente exterior era composta por paredes simples de alvenaria de tijolo com espessura média de 20 cm, que, rebocada dos dois lados, perfaz uma espessura de 25 cm, apoiadas em vigas de betão, sem isolamento térmico e com acabamento em reboco pintado. Por sua vez, os vãos eram compostos por caixilharias em alumínio sem corte térmico e vidros simples, se bem que também existiam algumas caixilharias de madeira. Os estores eram em PVC branco e com a caixa embutida na parede. O pavimento exterior afeto aos lotes encontrava-se bastante deteriorado. As coberturas eram inclinadas e em telha cerâmica sem isolamento térmico, embora apresentassem um estado de conservação razoável. A estrutura é em betão armado com vigas, pilares, lajes maciças na caixa de escadas e lajes aligeiradas na zona de habitação. Em algumas situações, o betão encontrava-se deteriorado, como é o caso das caixas de escadas. Além disso, estas não possuíam cobertura, expondo as pessoas às situações climatéricas adversas. As zonas comuns dos lotes eram corredores com ocupação indevida e na maioria com acessos condicionados [PMT]. Na figura 22 está representada uma das caixas de escadas sem cobertura (antes da reabilitação).

Fig.22 – Fachada de lote e caixa de escadas sem cobertura (à esquerda) [Fonte: PMT]

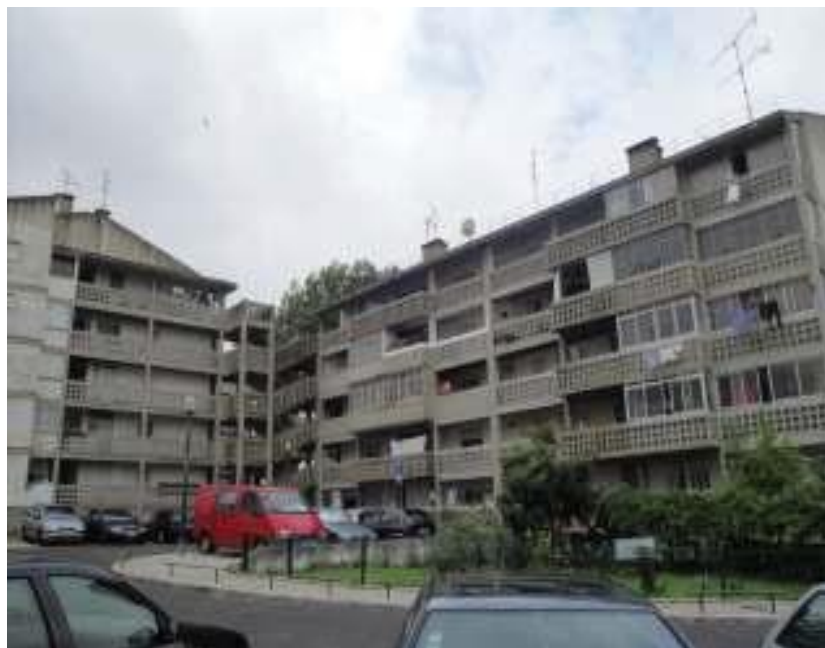
Cada um dos lotes A e D é constituído por 22 fogos, distribuídos em 6 pisos (4 fogos em cada piso, do rés-do-chão ao 4º andar, e mais dois fogos no piso da cave). Na figura 23 está

representado o alçado Norte do lote C (à esquerda) e o alçado Nascente do lote D (à direita).

Fig.23 – Alçado Norte do lote C (à esquerda) e alçado Nascente do lote D (à direita) [Fonte: PMT]

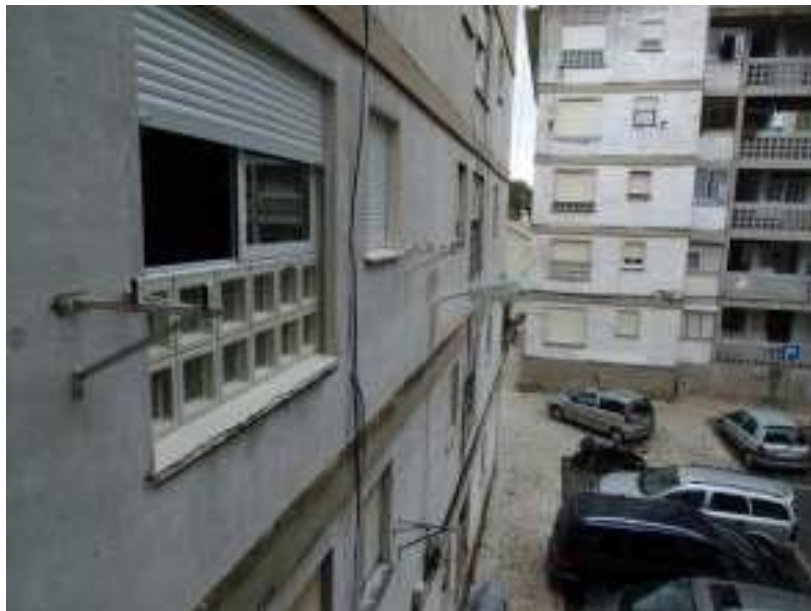
Fig.24 – Alçado Norte do lote B (à direita) e alçado Poente do lote C (à esquerda) [Fonte: PMT]

A figura 24 ilustra o alçado Norte do lote B (à direita) e o alçado Poente do lote C (à esquerda).

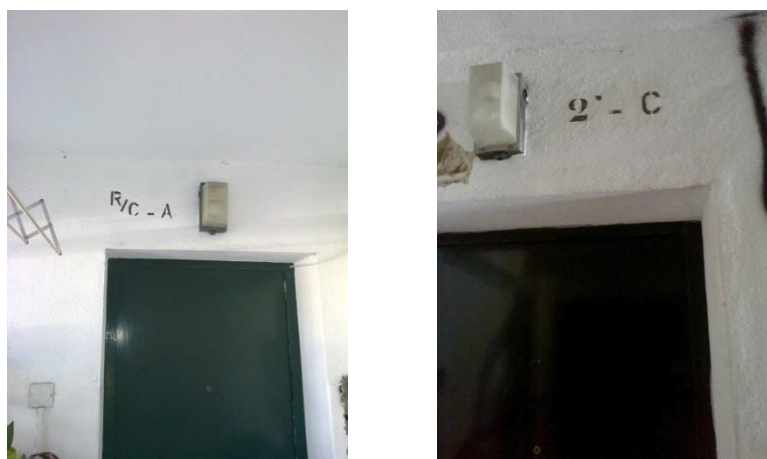
Fig.25 – Representação dos fogos dos edifícios em estudo

No total, os 4 lotes perfazem 84 fogos. Cada um dos fogos está representado por um número seguido de uma letra. Por exemplo, tal como representado na figura 25, R/C-A corresponde à fração A do rés-do-chão, 1-C à fração C do 1º andar, e assim sucessivamente.

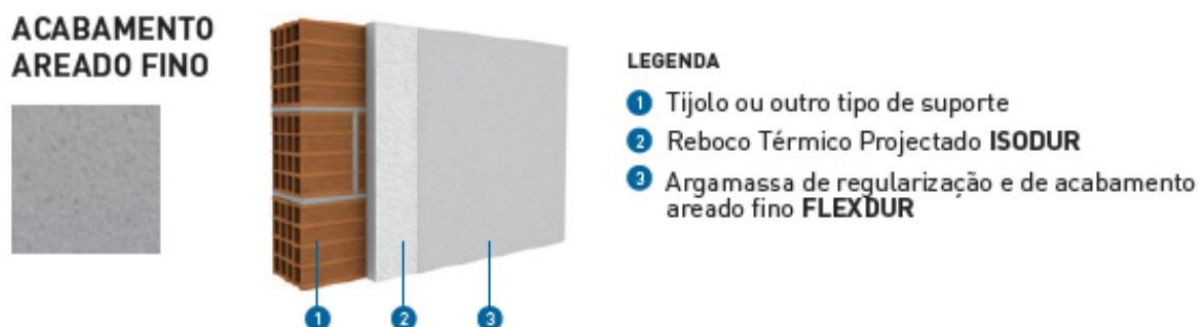
Fig.26 – Sistema “Isodur e Flexdur” [Fonte: PMT]

A solução passa pela colocação do sistema tipo “Isodur e Flexdur”, da Secil Argamassas. O Isodur é uma argamassa seca de ligantes mistos, agregados especiais de massa volúmica muito baixa (EPS) e adições, destinada à execução de um reboco térmico projectado, e que garante o isolamento térmico sobre os suportes e promove o tratamento eficaz de todas as pontes térmicas. O Flexdur é uma argamassa seca fibroreforçada de ligantes hidráulicos, inertes seleccionados, adjuvantes, fibras e resinas, tendo como função a regularização e execução de acabamentos areados finos (neste caso o Isodur) com grande permeabilidade ao vapor e permitindo receber um esquema de pintura. Na figura 26 está representado o sistema “Isodur e Flexdur”. Para aplicação desta solução, proceder-se-á a uma picagem prévia de toda a fachada [PMT].

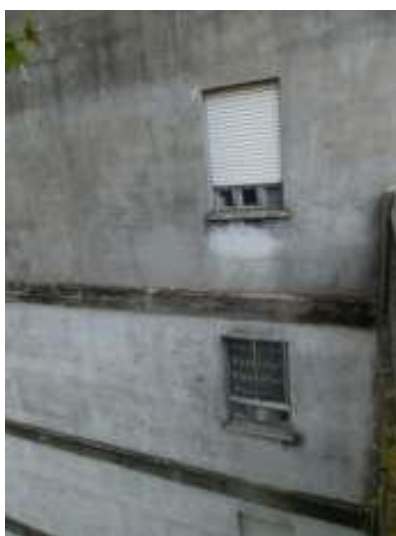
Fig.30 – Exemplo de janelas com a caixilharia inicial (de correr) e com estore em PVC branco [Fonte: PMT]

No que diz respeito às caixilharias, estas eram de correr e em alumínio anodizado com vidro simples, com estore em PVC branco e com a caixa embutida na parede. De um modo geral, todos os lotes possuíam várias frações com as caixilharias degradadas devido ao desgaste do material, como tal, era necessário substituí-las por outras novas. Na figura 30 está ilustrado o tipo de caixilharias que se encontravam inicialmente nas habitações. Esta solução não cumpria a legislação atual (Regulamento dos Requisitos Acústicos dos Edifícios – RRAE e Norma NP EN 12354-1:2000) porque o índice de isolamento sonoro era mais

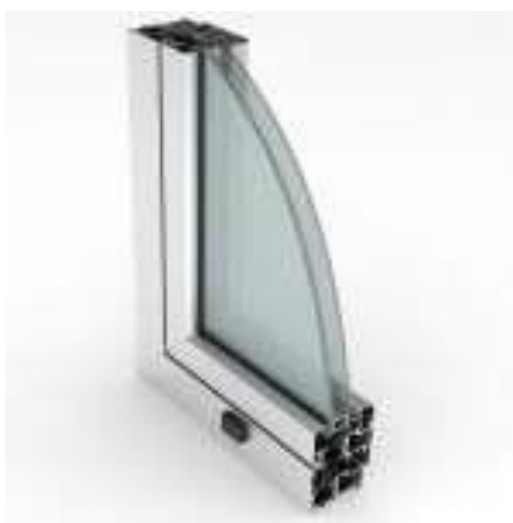
Fig.31 – Tipo de caixilharia adotada para os vãos das janelas [Fonte: PMT]

Após a intervenção de reabilitação, os vãos de janela dos fogos passaram a ser constituídos por caixilharias de alumínio à cor natural sem corte térmico e com vidros duplos incolores tipo “SAPA CLE” (4mm+10mm+4mm), sendo a abertura oscilo-batente para facilitar a ventilação dos fogos. Esta solução, embora não seja a preconizada na regulamentação (Norma NP 1037), foi adotada tendo em conta a ação humana, isto é, a facilidade de os moradores procederem à ventilação da sua habitação através da abertura das janelas. Na figura 31 está representada o tipo de caixilharia adotado e a figura 32 exemplifica a aplicação desta caixilharia nos fogos.

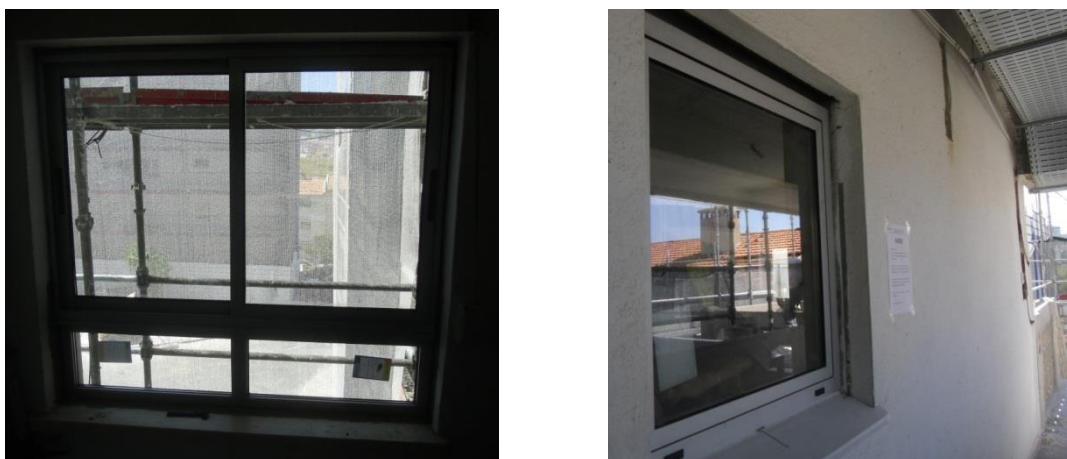
Fig.32 – Vista da caixilharia pelo interior (à esquerda) e pelo exterior (à direita) [Fonte: Ripórtico]

Tal como foi referido anteriormente, as habitações careciam de ventilação no seu interior, como tal, procurou-se melhorar essa componente e adotou-se a solução da figura 32. O tipo de caixilharia adotada para os vãos das janelas tem o objetivo de melhorar a ventilação das frações. O facto de ser em vidro duplo vai permitir atenuar as trocas de calor entre o exterior e o interior, permitindo assim uma redução do consumo de energia destinada à climatização.

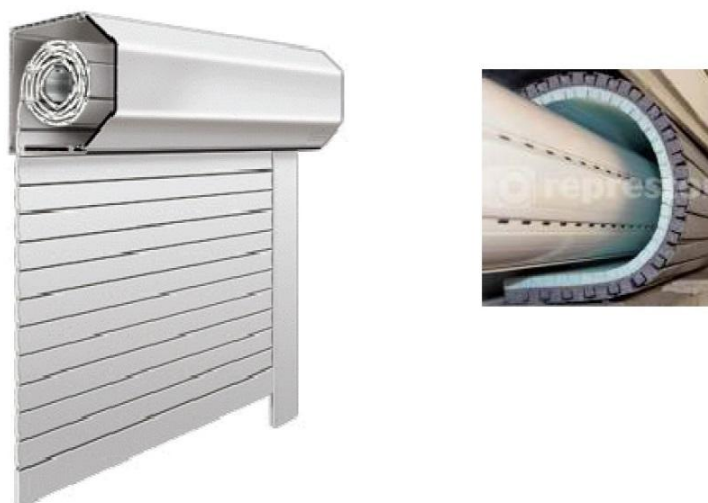
Fig.33 – Estores adotados na reabilitação das caixas de estore [Fonte: PMT]

No que diz respeito aos estores, estes foram substituídos por outros de alumínio à cor natural, onde as régulas de estore são injetadas no seu interior com poliuretano, do tipo “Represtor - modelo FC”, que se adaptam a qualquer tipo de renovação, monobloco ou caixinova, devido ao seu desenho curvo. Na figura 33 estão representados os estores adotados na reabilitação das caixas de estore. Por outro lado, as caixas de estore iniciais mantêm-se, mas serão alvo de reabilitação através do sistema “Flexoterm - Represtor”, de 13 mm de espessura total, onde se sobrepõem duas camadas de isolamento, unidas por uma camada de difusão colocada entre elas, de modo a uniformizar o isolamento, sendo depois moldado e colocado na cavidade de enrolamento da caixa de estore.

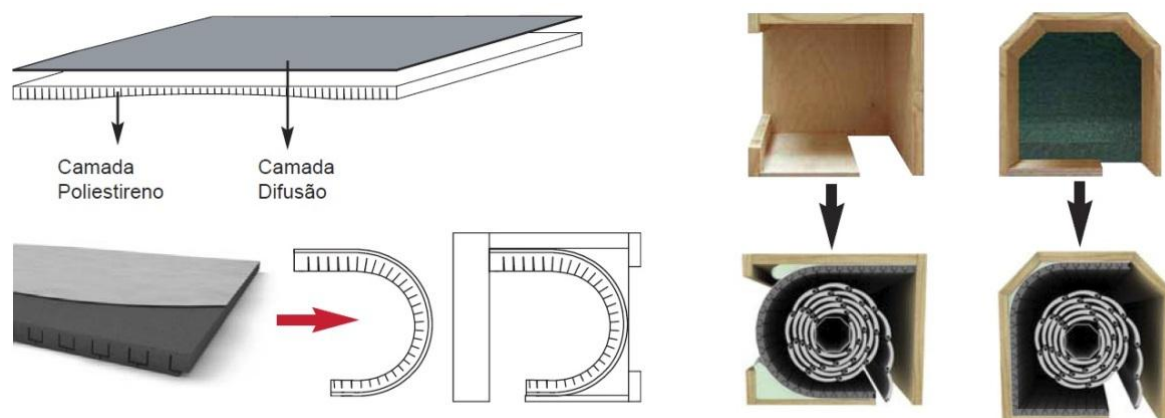
Fig.34 – Pormenor do sistema “Flexoterm - Represtor” (à esquerda) e aplicações desse sistema nas caixas de estore (à direita)

Na figura 34 está indicada a constituição do sistema “Flexoterm - Represtor”, bem como a sua aplicação nas caixas de estore. Este sistema permite alcançar resultados muito eficientes em termos de isolamento.

Ao contrário do sistema “Isodur e Flexdur”, o sistema “Flexoterm - Represtor” já permite um maior isolamento acústico, na medida em que, quando o ruído vem do exterior para o interior através da caixa de estore, este fica parcialmente retido nesta, não permitindo a sua passagem para o interior da habitação.

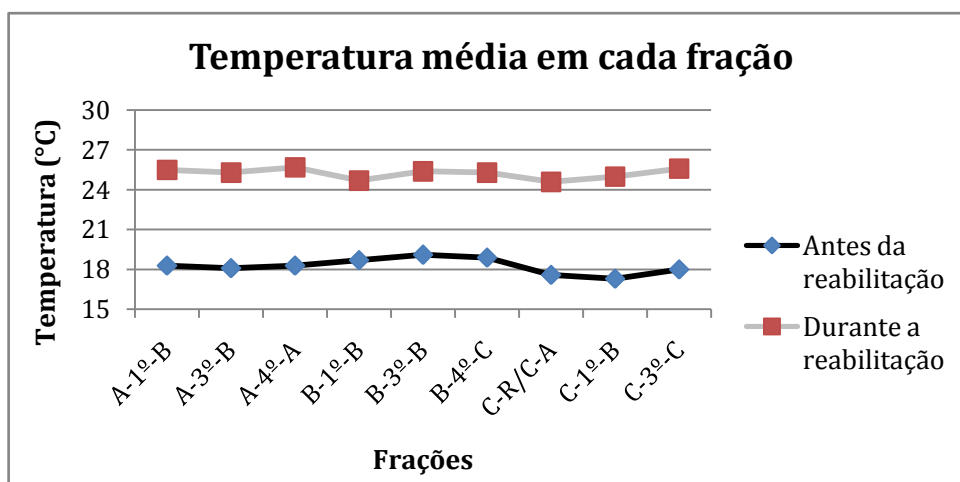
Quadro 23 – Média de temperaturas em cada uma das frações (antes e durante a reabilitação)

O quadro 23 representa a temperatura média em cada fração, antes da reabilitação e durante a reabilitação. Note-se que por exemplo a fração “A-1º-B” corresponde ao lote A, 1º andar, fração B, a fração “C-R/C-A” corresponde ao lote C, rés-do-chão, fração A, etc.

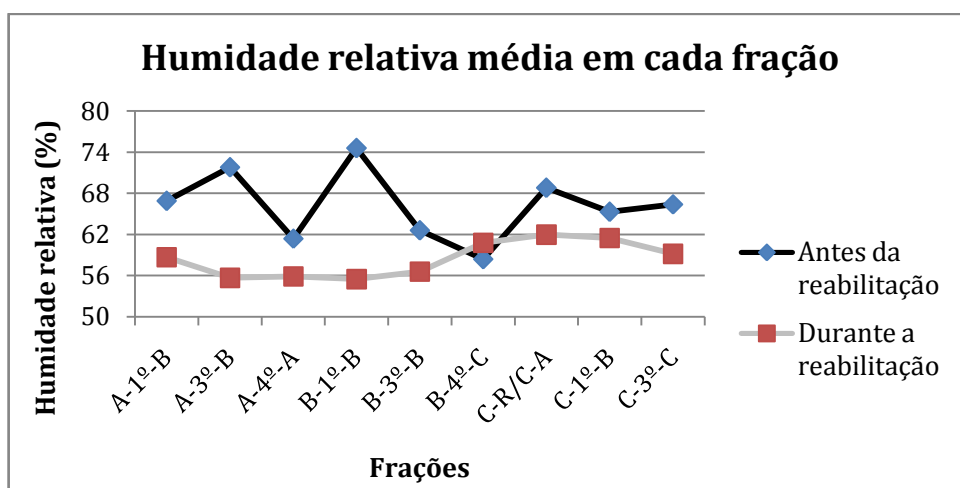
Quadro 24 – Média de humidades relativas em cada uma das frações (antes e durante a reabilitação)

O quadro 24 representa a humidade relativa média em cada fração, antes da reabilitação e durante a reabilitação.

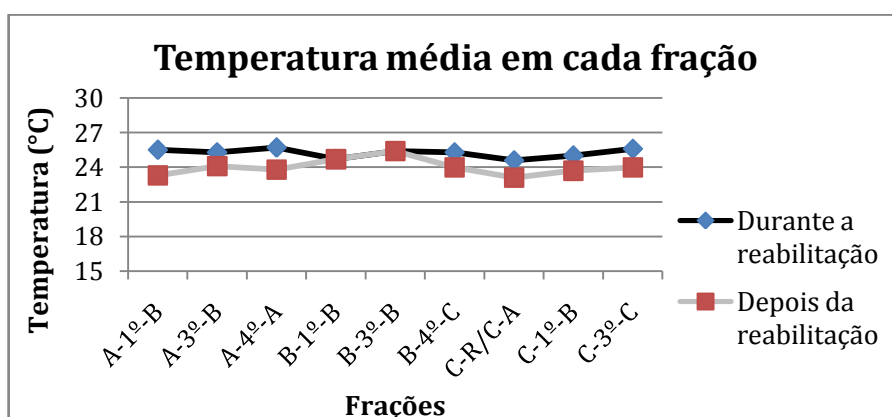
Quadro 28 – Média de temperaturas em cada uma das frações (durante e depois da reabilitação)

O quadro 28 representa a temperatura média em cada fração, durante a reabilitação e depois da reabilitação.

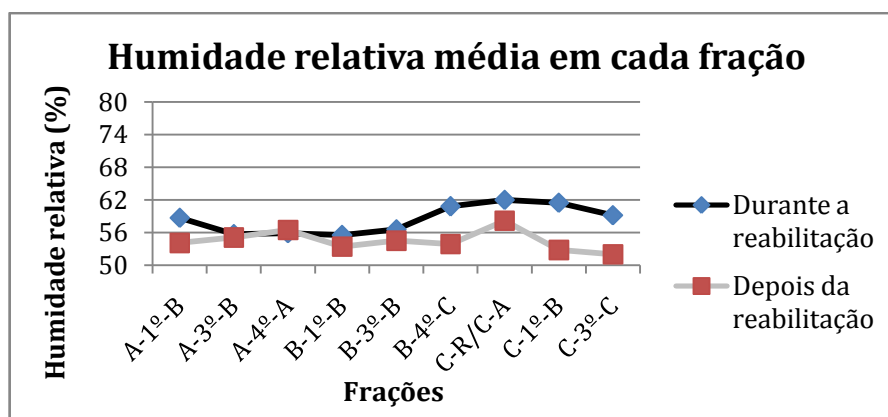
Quadro 29 – Média de humidades relativas em cada uma das frações (durante e depois da reabilitação)

Por sua vez, o quadro 29 representa a humidade relativa média em cada fração, durante da reabilitação e depois da reabilitação.

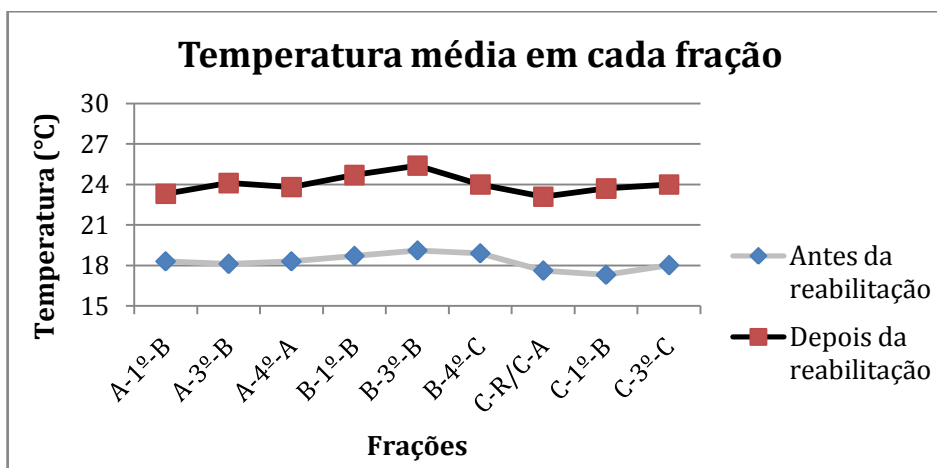
Quadro 33 – Média de temperaturas em cada uma das frações (antes e depois da reabilitação)

O quadro 33 representa a temperatura média em cada fração, antes da reabilitação e depois da reabilitação.

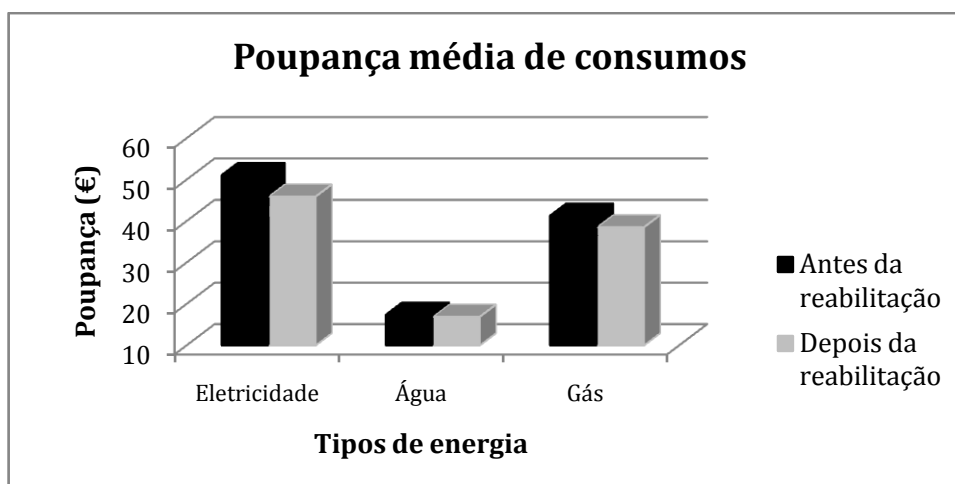
Quadro 36 – Média dos consumos energéticos no total das frações (antes e depois da reabilitação)

No quadro 36 está representada a poupança média de consumos energéticos antes e depois da reabilitação.

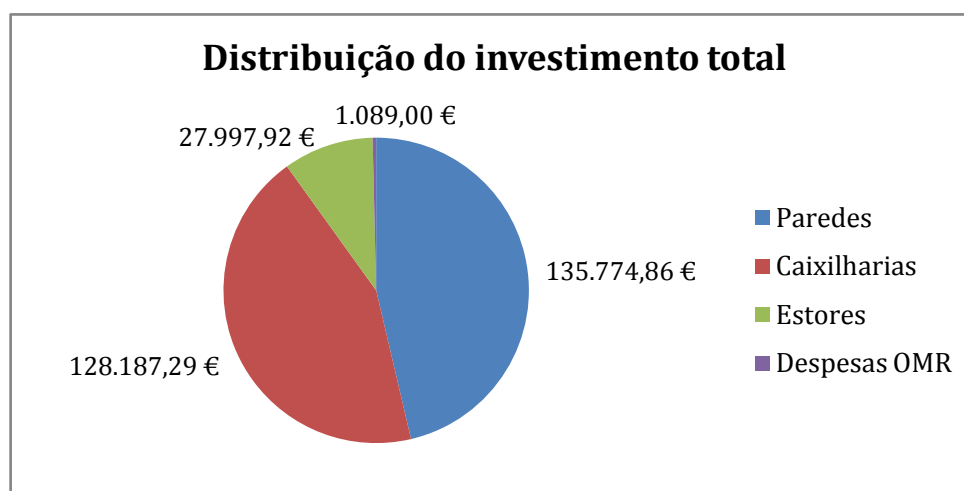
Quadro 38 – Divisão do investimento total pelos trabalhos relativos às paredes, caixilharias, estores e respetivas despesas OMR

Como se pode observar no quadro 37, comparado aos custos dos estores e às despesas de operação, manutenção e reparação, as paredes e as caixilharias representam um valor importante de custo. O quadro 38 representa graficamente o investimento total dividido pelos vários trabalhos relativos às paredes, caixilharias, estores e respetivas despesas OMR.

Através do registo dos consumos energéticos, também se procedeu a uma análise do investimento. O investimento feito para os trabalhos relativos às paredes, caixilharias e estores está avaliado em 293.049,07€, distribuído pelos 3 grupos e por um outro, as despesas de operação, manutenção e reparação (despesas OMR). No quadro 37 estão representados os custos para cada um dos grupos. Uma vez que os 4 edifícios perfazem um total de 84 fogos, o valor médio de investimento por fogo é de 3.488,68€.

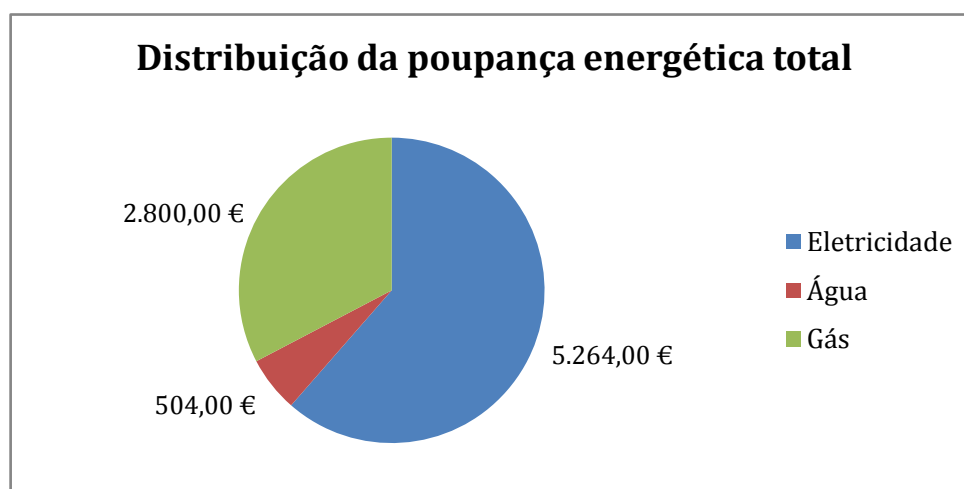
Quadro 40 – Poupança energética total estimada distribuída pelos vários recursos energéticos

Por sua vez, o quadro 40 apresenta graficamente as diferentes parcelas que compõem a poupança energética total estimada.

Como se pode ver, a eletricidade acaba por ser a parcela mais importante das três porque a poupança que se pode obter corresponde a mais de metade da poupança total de energia.

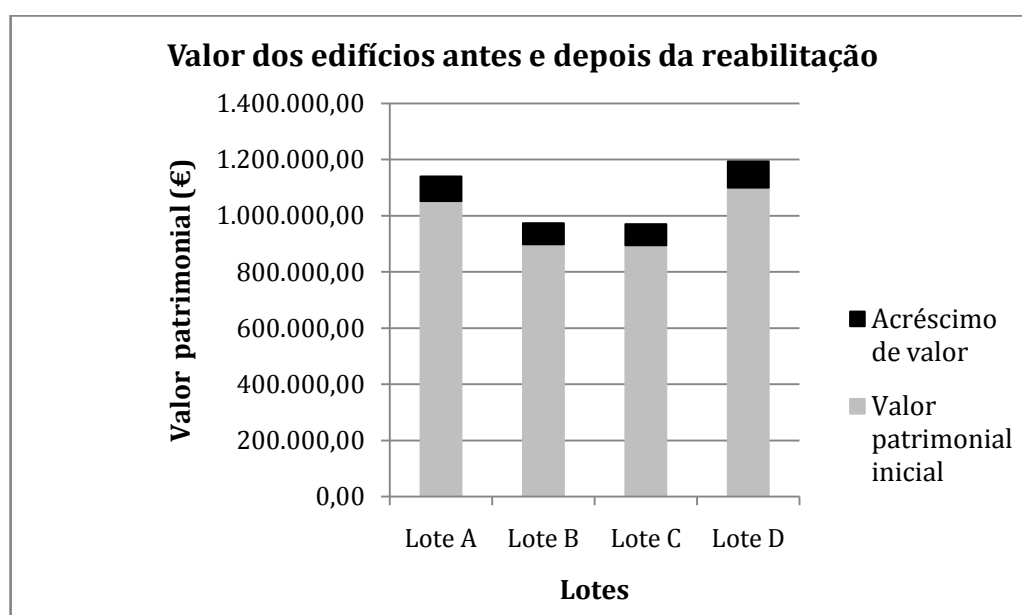
Quadro 70 – Valor patrimonial dos edifícios (antes e depois da reabilitação)

O quadro 70 representa graficamente o valor patrimonial inicial dos edifícios (antes da reabilitação) e o valor que passaram a ter (depois da reabilitação).

A reabilitação passou pelo arranjo da cobertura nos lotes, construção de uma nova em cada conjunto de escadas (dos Lotes A e B e dos lotes C e D), aplicação de isolamento térmico em todas as fachadas (inicialmente as paredes não tinham qualquer tipo de isolamento), arranjo e troca das caixilharias e dos estores por outros melhores, entre outros trabalhos. Assim, com a reabilitação, os lotes passaram a ser mais valorizados porque se tornaram mais eficientes, mais isolados e garantem um maior conforto térmico no seu interior, permitindo aos moradores consumirem menos energia para se sentirem bem dentro da sua casa e assim diminuírem os valores das suas faturas no final do mês. Por outro lado, do ponto de vista do investidor, esse incremento no preço dos edifícios não é o suficiente para compensar o capital investido nesta intervenção de reabilitação.

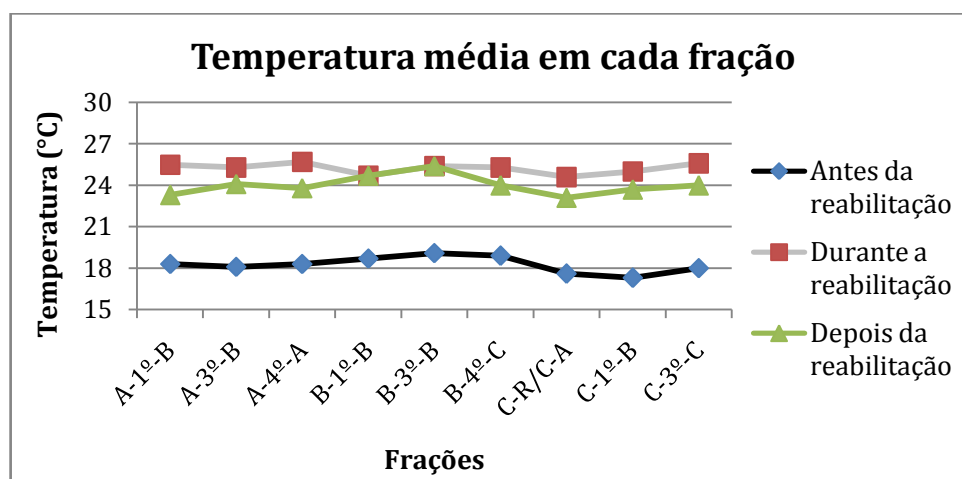
Quadro 71 – Média de temperaturas em cada uma das frações ao longo da reabilitação

No quadro 71 encontra-se representada a variação da temperatura na amostragem de frações ao longo da reabilitação.

Como se pode observar no quadro 71, no geral existe uma pequena discrepância em termos de temperatura entre as frações. Por outro lado, como foi referido no capítulo anterior, na fase “antes” (março) poucos eram os trabalhos de reabilitação realizados e nas fases “durante” (julho) e “depois” (setembro) já se tinham realizado grande parte dos trabalhos previstos, daí a grande diferença de temperaturas entre a fase “antes” e as fases “durante” e “depois”. Por sua vez, entre as fases “durante” e “depois”, a temperatura do exterior desceu por se ter passado do verão para o outono, mas as temperaturas no interior das habitações mantiveram-se relativamente estáveis. Como tal, pode-se concluir que, neste sentido, a reabilitação valeu a pena.
