Implementação de Metodologias BIM na Fiscalização de Obras

Aplicação ao caso prático da Reabilitação das Claraboias do Pavilhão de Civil do Instituto Superior Técnico

Dissertação para a obtenção do Grau de Mestre em

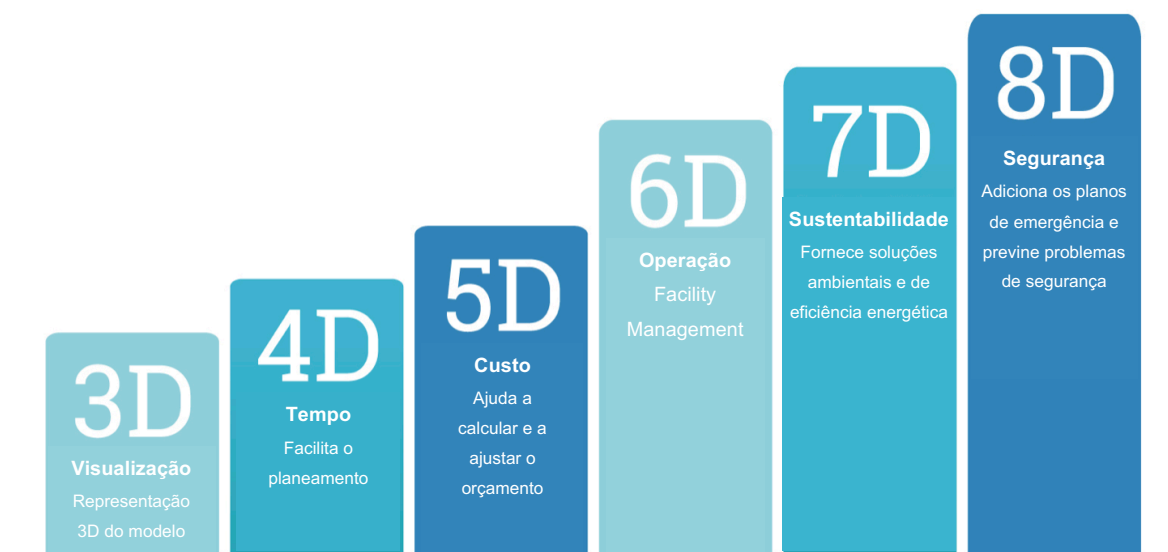
Figura 3 - Dimensões do BIM

Existem diversas opiniões no que diz respeito às dimensões do BIM, sendo que o maior consenso define que existem as dimensões 3D, 4D, 5D e 6D e acima, Figura 3. Apresenta-se apenas a título de exemplo, não vinculativo, possíveis definições das dimensões 6D, 7D e 8D. (Koutamanis, 2020)

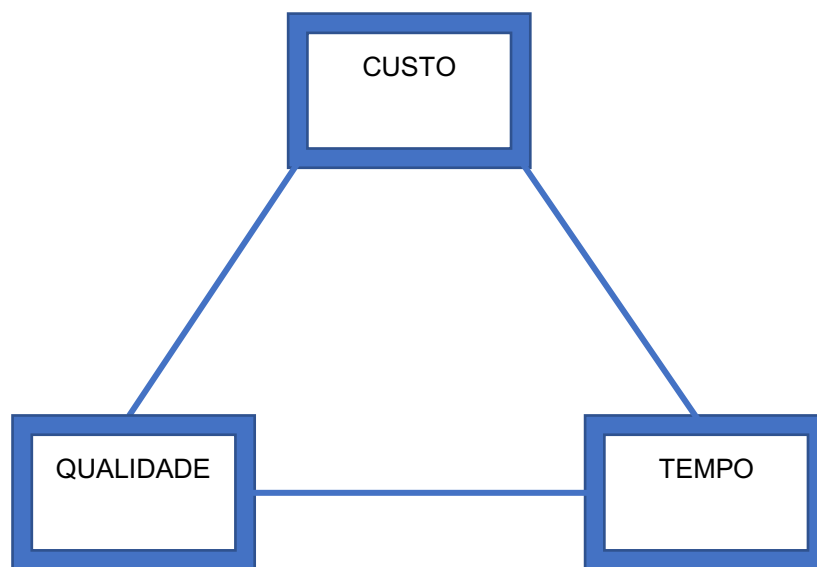
Figura 4 – Relação entre os três grandes pilares da construção

O esquema representado na Figura 4, representa a relação entre o custo, a qualidade e o tempo que determinada construção demora até ser concluída. Sabendo que não conseguimos obter uma elevada qualidade se construirmos rápido e barato e, se é necessário executar rápido e com qualidade, vai resultar em custos elevados.

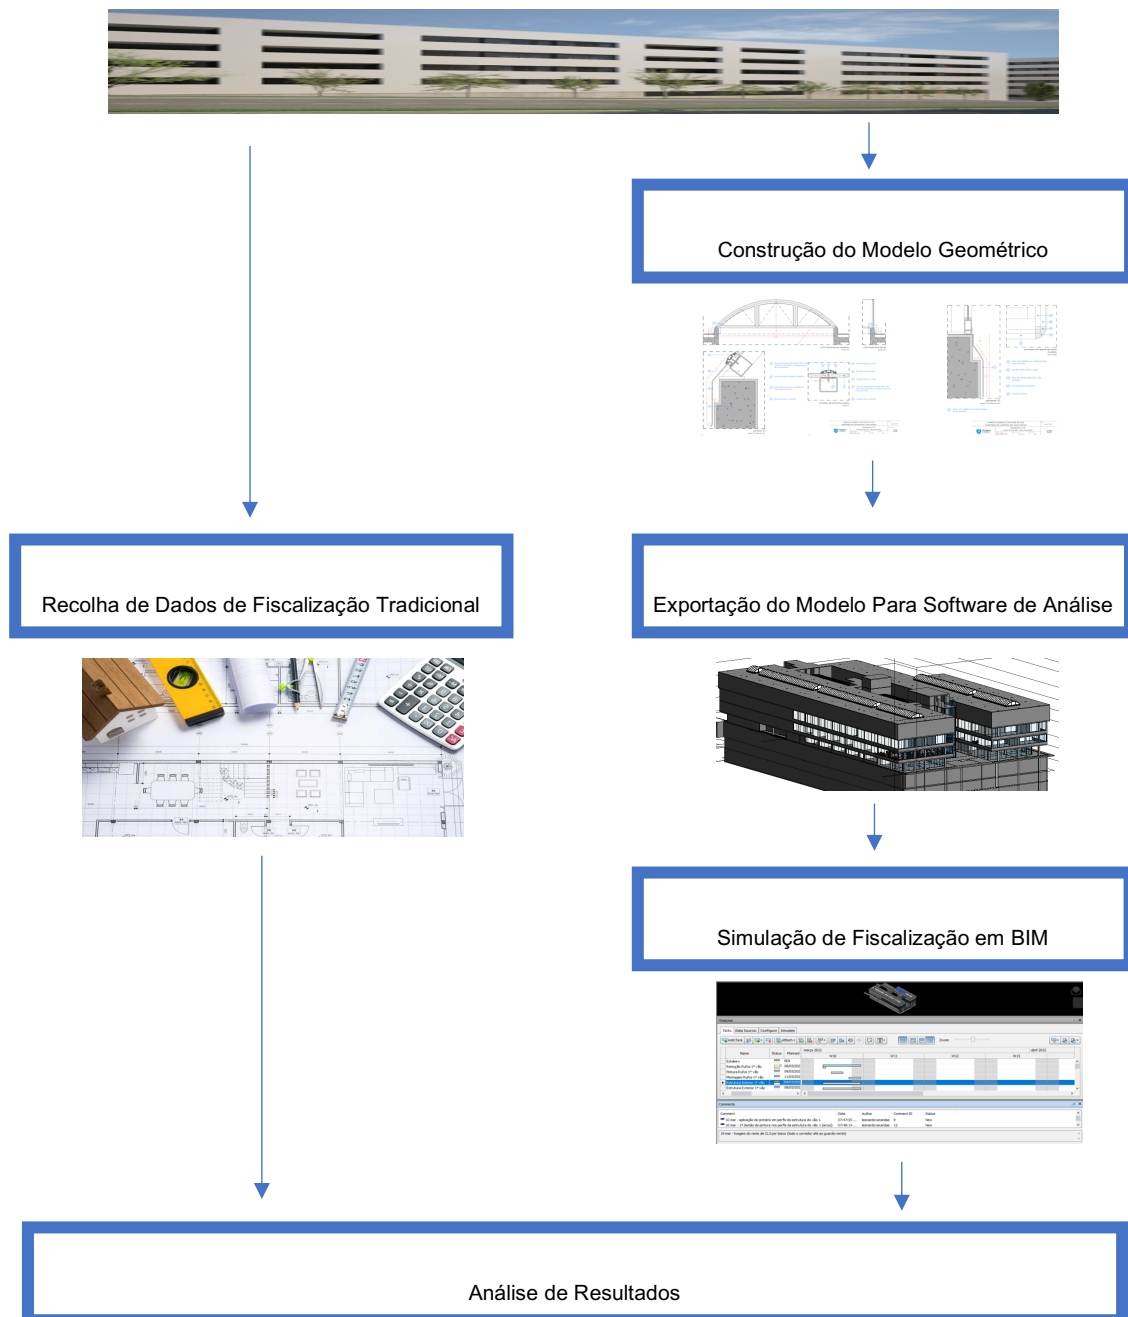
Figura 5 – Representação metodológica do fluxo de trabalho.

A metodologia, descrita na Figura 5 **Erro! A origem da referência não foi encontrada.**, consiste em cinco etapas principais: construção do modelo geométrico, exportação do modelo para software

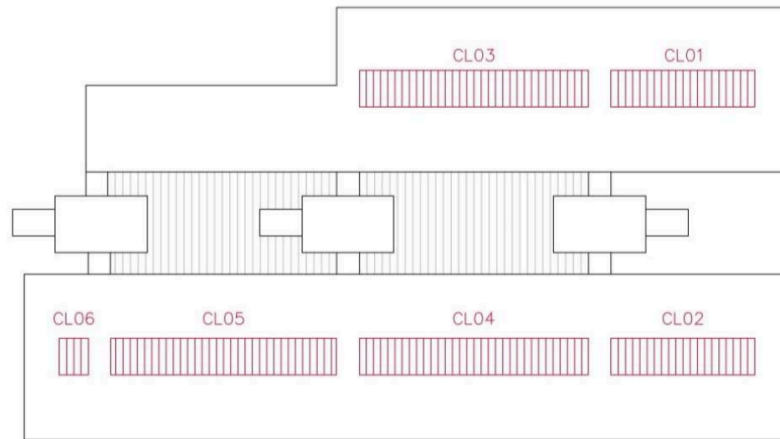
Figura 7 – Planta da cobertura do Pavilhão de Civil com claraboias numeradas

O projeto de reabilitação das claraboias insere-se num conjunto de obras a realizar no âmbito da candidatura do técnico ao Programa Operacional Sustentabilidade e Eficiência no Uso de Recursos (POSEUR) e ocorreu nas claraboias dos corpos laterais, nascente e poente, do pavilhão do departamento de engenharia civil (DECIVIL), num total de 140 painéis que correspondem a uma área de cerca de 750m², apresentadas em planta na Figura 7.

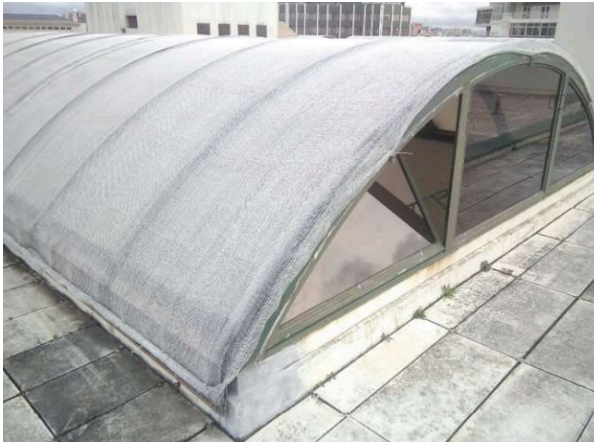
Figura 9 – Exterior das claraboias com rede

As claraboias, ilustradas nas Figura 8 e Figura 9, apresentam uma secção semicircular, com revestimento em chapas de polycarbonato, numa tecnologia semelhante ao vidro duplo com caixa de ar, e acompanham o desenvolvimento longitudinal dos espaços de circulação do piso 3 do Pavilhão de Civil. Esta obra de reabilitação tem como principal motivo a degradação dos diversos elementos que as compõem e o fraco desempenho térmico da solução existente que não cumpre requisitos vigentes e desejáveis presentes na norma sustentada pelo D-L nº 101-D/2020, e sobre as quais foi colocada uma rede de sombreamento como tentativa de minimizar o desconforto térmico sentido no último piso do edifício nos meses mais quentes.

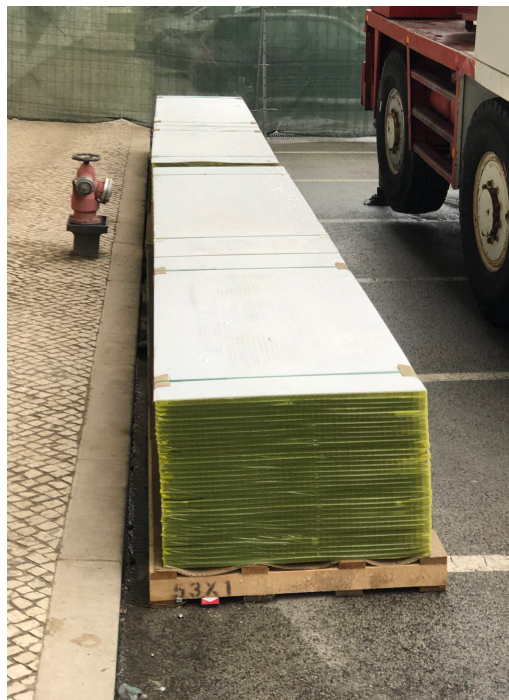
Figura 11 - Novos painéis a colocar

A escolha da solução a aplicar recorreu a uma simulação com recurso ao software “EnergyPlus”, foi feito um modelo de simulação dinâmica do Pavilhão de Civil que foi integrado no projeto. No software simulou-se a aplicação de novos elementos exteriores que estavam previstos executar, as claraboias com policarbonato alveolar com os parâmetros de $U=1,77 \text{ W/m}^2\text{K}$, $g=0,39$ e $T=0,38$, que podemos observar na Figura 11, e caixilhos com corte térmico e vidro duplo com caixa de ar (a implementar noutra obra).

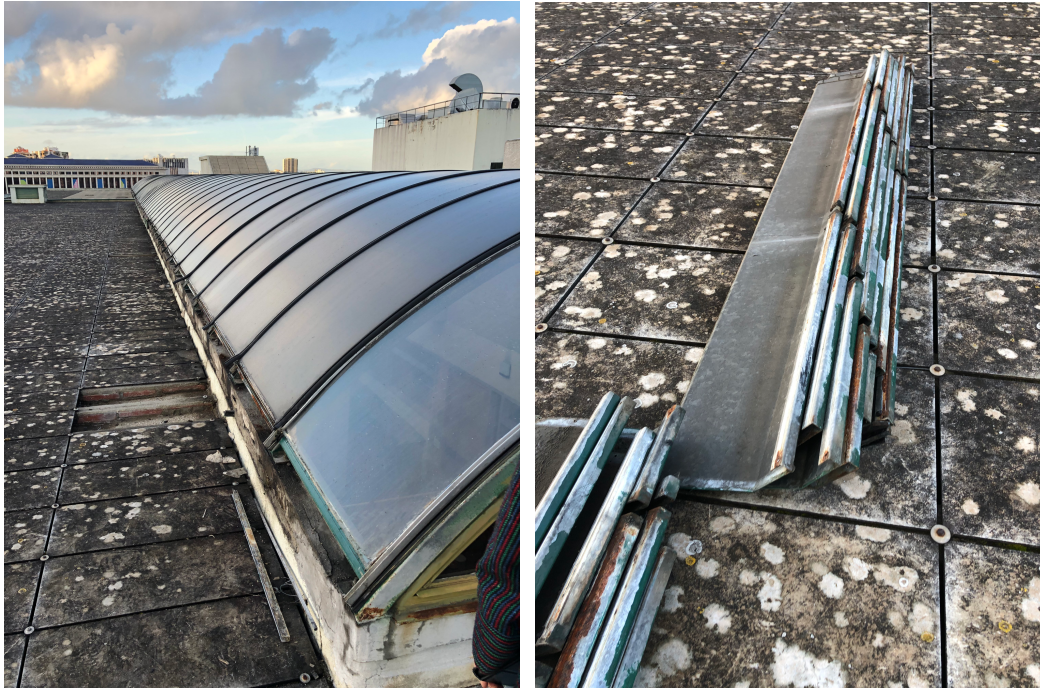
Figura 15 – Obra a dia 8 de Março (remoção dos rufos metálicos)

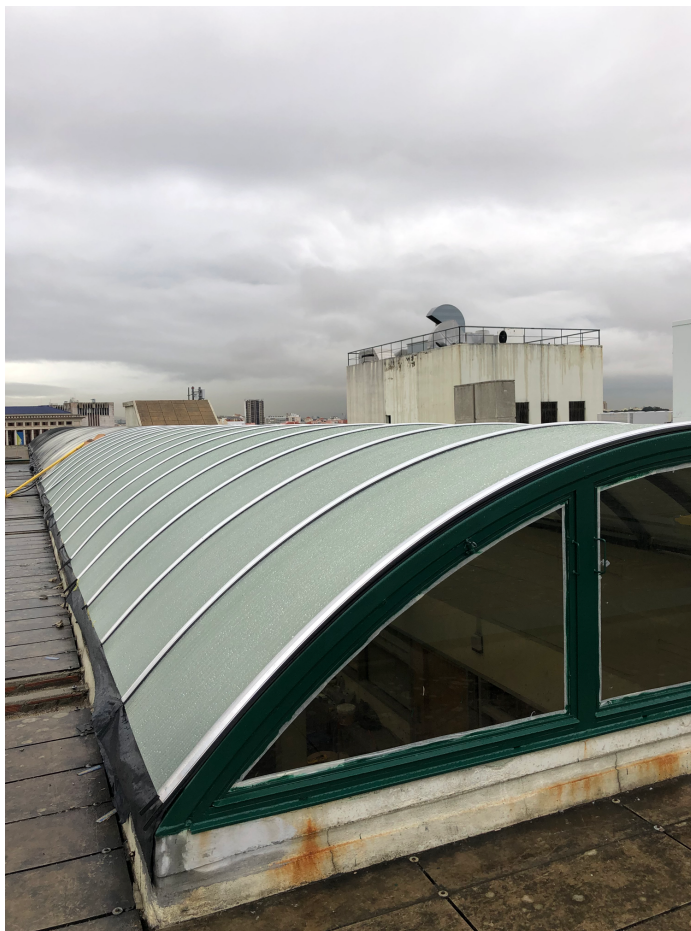
Figura 17 – Vista do topo da CI3 com painéis novos

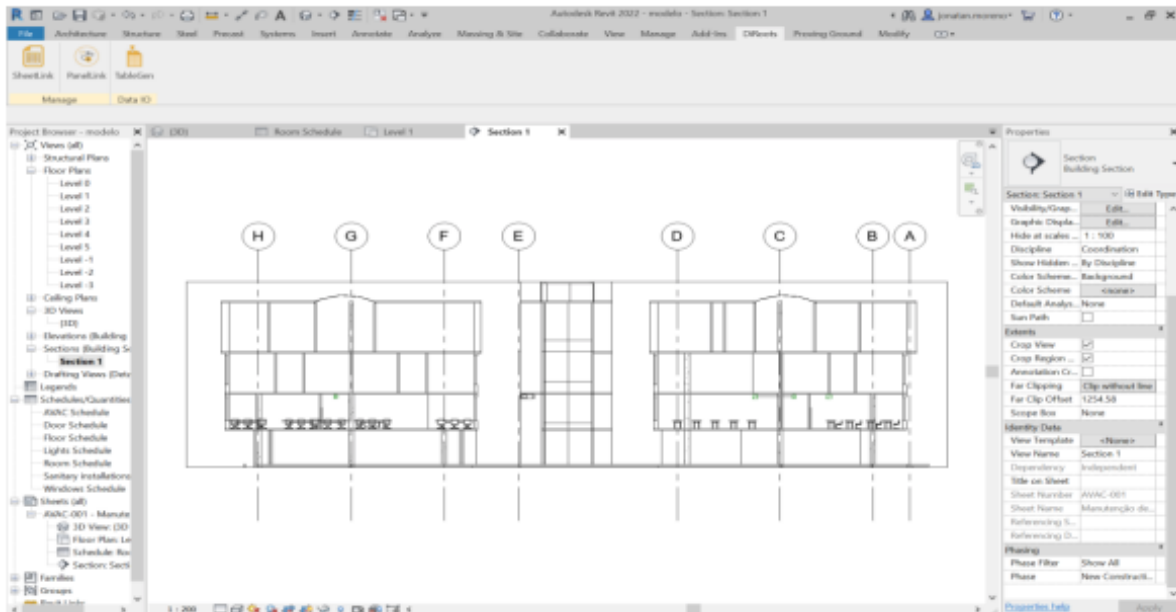
Figura 20 - Vista transversal do modelo BIM, correspondente ao alçado norte

O modelo BIM do pavilhão de Engenharia Civil do Instituto Superior Técnico (DECIVIL) foi desenvolvido no âmbito da dissertação de mestrado “Building Information Modelling in Facility Management: Application to the Civil Engineering Pavilion at IST” (Moreno, 2021). Este modelo foi construído a partir de representações 2D de todos os andares do edifício, ilustradas na Figura 18, e que indicavam, com um grau de precisão aceitável, a distribuição dos espaços e a posição das paredes exteriores, colunas, paredes divisórias, portas, janelas e escadas.

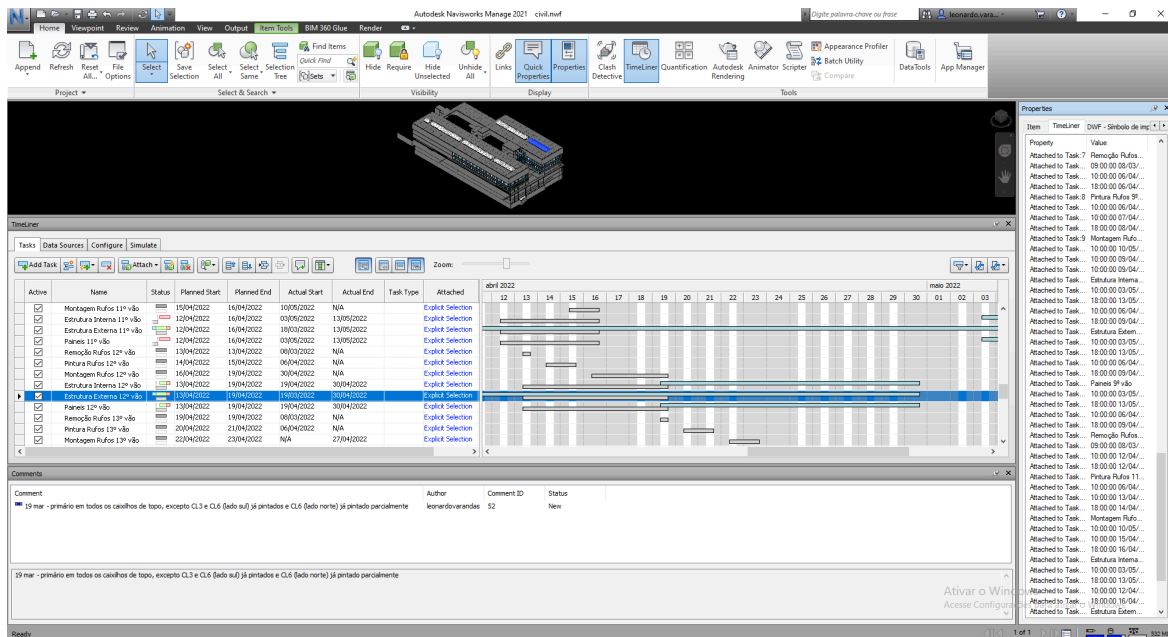
O resultado é a interface que podemos ver na Figura 28, o *timeliner* deixa várias informações ao dispor do utilizador, permite selecionar quais as tarefas ativas, tem um calendário associado que tem três vistas possíveis, o planeamento inicial, o que efetivamente aconteceu na realidade, e ambos em simultâneo. Imediatamente a seguir à tarefa temos o estado da tarefa, que permite rapidamente ver quais as tarefas que foram realizadas dentro do prazo, a verde, as que foram realizadas fora do prazo, a vermelho e, até as que foram realizadas antes do suposto, a azul.

Figura 28 - Navisworks com o *timeliner*

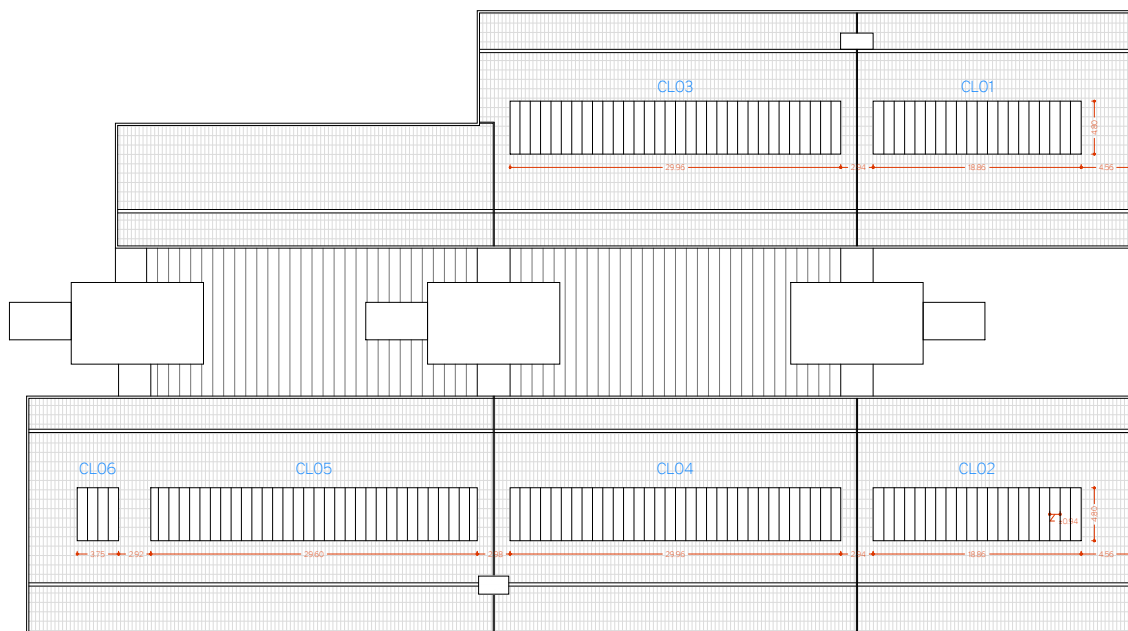
planta geral da cobertura

PRINCIPAIS TRABALHOS A CONSIDERAR [ver articulado e especificações técnicas]

- 1. Remoção, carga e transporte a vazadouro autorizado dos elementos de revestimento existentes;
- 2. Reabilitação da estrutura metálica das claraboias através de lavagem integral dos perfis, tratamentos pontuais em zonas de corrosão e aplicação integral de novo esquema de pintura com base epoxi e acabamento em poliuretano, incluindo casilharias dos topos;
- 3. Fornecimento e aplicação de novo revestimento em chapas de policarbonato alveolar do tipo Lexan Thermoclear LT2UV IR 65X VFD QNS, ou equivalente;
- 4. Reabilitação e pintura dos rufos metálicos existentes e fornecimento e instalação de novos rufos metálicos, em chapa galvanizada lacada, nos topos das claraboias;
