# LAS INTERVENCIONES EN EL PATRIMONIO: EL MUSEO DE PONTEVEDRA

MARÍA PAZ ROCHA BARBOSA

Esta tesis ha sido realizada para la obtención del título de Mestre en Arquitectura y Urbanismo, a través de la realización del *Mestrado Integrado en Arquitectura e Urbanismo*, impartido por la Escola Superior Gallaecia.

La investigación se centra en el estudio de las intervenciones en el patrimonio edificado, tomando como caso de estudio los edificios que conforman el Museo de Pontevedra, con el fin de identificar la evolución de estas intervenciones a lo largo del tiempo, a través de la mirada de las Cartas Internacionales y la normativa vigente.

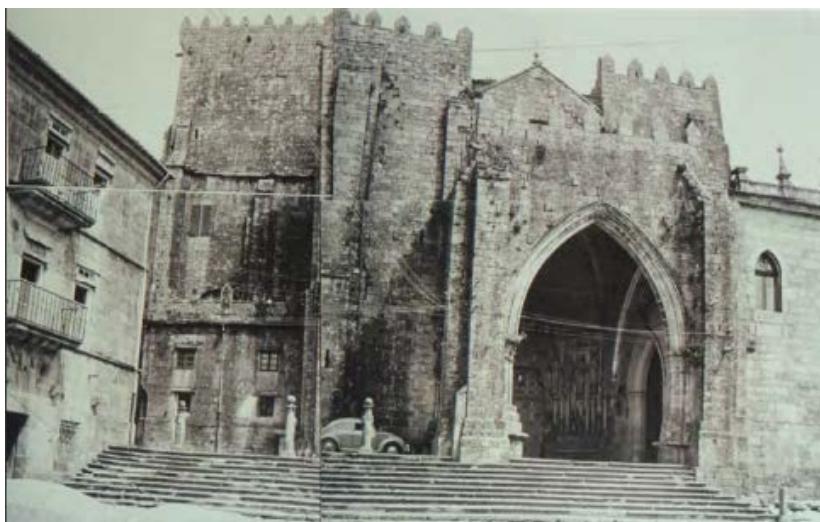
Fig. 3 Alzado de la catedral de Tui antes de la restauración realizada por Pons-Sorolla en 1969

Con la aprobación de la Ley sobre protección, conservación y acrecentamiento de la riqueza artística de 1926 se divide al país en zonas para la conservación del patrimonio poniendo al frente de cada zona un arquitecto; en Galicia las intervenciones se enfocaron a los monumentos nacionales, al igual que en el resto de España: la catedral de Santiago, el palacio arzobispal de Santiago, la catedral de Tui (fig. 3), etc. siguiendo la corriente de reconstrucción en estilo.

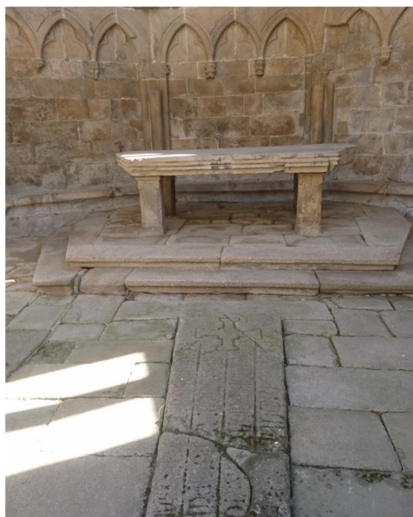
Fig. 11 Enlosado de ábsides

Un año más tarde se procede al enlosado de los ábsides tras su limpieza (fig. 11) y rejuntado (Castro, 2007).

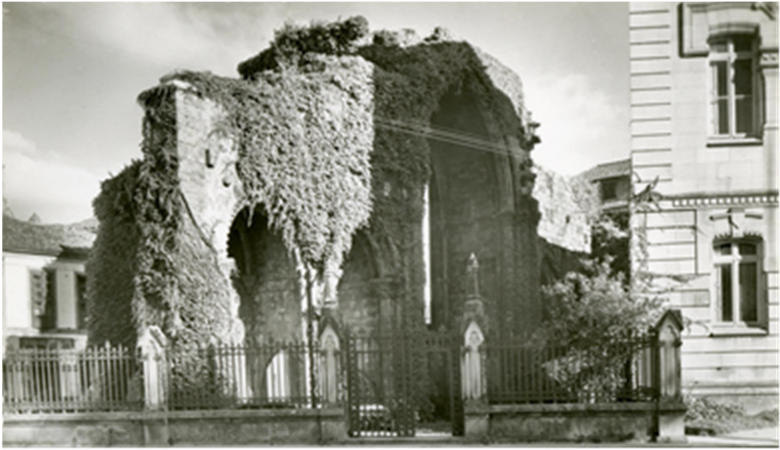
<p>Fig. 18 estado de las Ruinas en 1950</p>	<p>PRE INTERVENCIÓN</p>

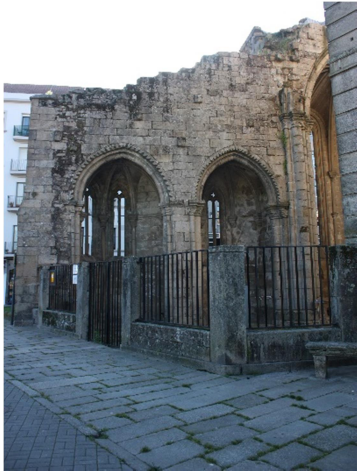
<p>Fig. 19 estado actual de las Ruinas</p>	<p>POST INTERVENCIÓN</p>

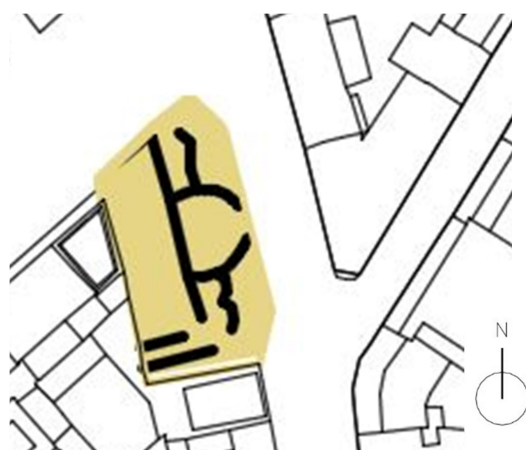
<p>Fig. 20 Área de intervención</p>	<p><b>AÑO</b> 1960/61</p> <p><b>INTERVENCIÓN</b> Obras de consolidación y restauración</p> <p><b>ARQUITECTO</b> Luis Menéndez Pidal &amp; Francisco Pons Sorolla</p> <p><b>FUENTE DE INFORMACIÓN</b> Tesis doctoral <i>Francisco Pons Sorolla Arnau, arquitecto restaurador: sus intervenciones en Galicia (1945-1985)</i></p> <p><b>TRABAJOS A REALIZAR</b>                  Recreido del muro del testero sur                  Reposición de muros y maineles de ventanas                  Enlosado cubiertas de ábsides                  Limpieza y rejuntado</p>	<p>DATOS GENERALES</p>
---	--	------------------------

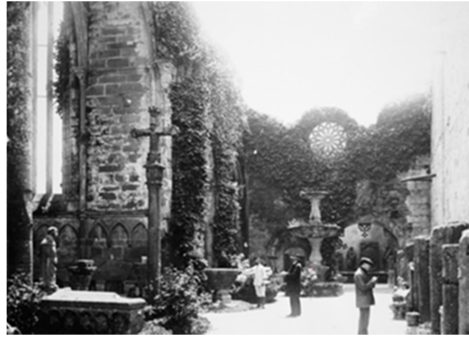
<p>Fig. 22 Estado del cabecero sur en 1928</p>	<p>PRE INTERVENCIÓN</p>

Fig. 21	Estado de las Ruinas de Santo Domingo en 1950. Fuente: Pontevedra vellas imaxes (1.997). Autor desconocido.	83
Fig. 22	Estado del cabecero sur de las Ruinas de Santo Domingo en 1928. Fuente: proyecto de consolidación del rosetón de las Ruinas de Santo Domingo (2015). Autor desconocido	83
Fig. 23	Estado actual del cabecero sur de las Ruinas de Santo Domingo. Fuente: la autora	83
Fig. 24	Plano del área de intervención de las Ruinas de Santo Domingo. Fuente: la autora.	87
Fig. 25	Estado de la bóveda de las Ruinas de Santo Domingo antes de la intervención. Fuente: proyecto de rehabilitación	87
Fig. 26	Estado de los ábsides de las Ruinas de Santo Domingo antes de la intervención. Fuente: proyecto de rehabilitación	87
Fig. 27	Detalle del forrado de las cubiertas de las Ruinas de Santo Domingo Fuente: la autora	87
Fig. 28	Detalle de las bajantes de latón en las Ruinas de Santo Domingo Fuente: la autora	87

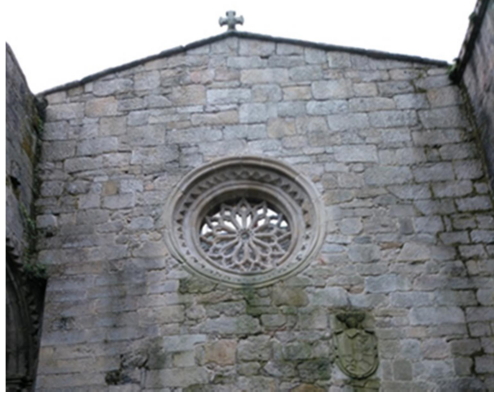
<p>Fig. 23 Recreido del muro sur</p>	<p>DOCUMENTACIÓN GRÁFICA</p> <p>POST INTERVENCIÓN</p>

<b>PROHIBIDO DEMOLICIÓN</b> No se realizaron labores de demolición.			
<b>CONSERVACIÓN DE LAS CONTRIBUCIONES DE LAS DIFERENTES ÉPOCAS</b> En estos trabajos de consolidación no se plantearon modificaciones que perjudicasen a las contribuciones realizadas con anterioridad.			
<b>PREFERENCIA POR LA UTILIZACIÓN DE TÉCNICAS Y MATERIALES TRADICIONALES</b> En las operaciones realizadas se entremezclaron materiales tradicionales, como la piedra, y los modernos como el mortero de cemento; posiblemente lo que se buscó con el mortero de cemento es aportar mayor resistencia mecánica al conjunto.			
<b>REVERSIBILIDAD</b> En la época en que se realizó la intervención no existía una preocupación de que los trabajos realizados fuesen reversibles, lo que se busca es la perdurabilidad de lo realizado.			
<b>PROHIBIDO LAS ADICIONES MIMÉTICAS</b> No se cumple, se utilizó la piedra granítica como material de trabajo, y con la misma técnica constructiva existente, la sillería, esto provocó que en la actualidad se considere un falso histórico al no poder reconocer la parte añadida (fig. 23)..

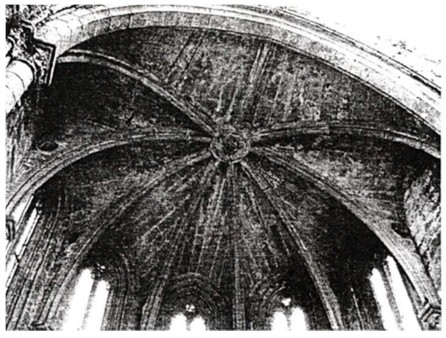
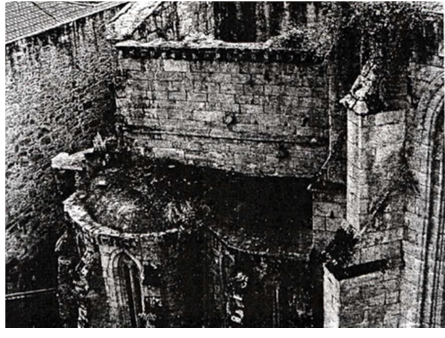
<p>Fig. 24 Área de intervención</p>	<p><b>AÑO</b> 2002</p> <p><b>INTERVENCIÓN</b> Obras de reparación</p> <p><b>ARQUITECTO</b> Cid, Santos y Parga arquitectos, S.L</p> <p><b>FUENTE DE INFORMACIÓN</b> Proyecto básico y de ejecución</p> <p><b>TRABAJOS A REALIZAR</b> Recuperación del rejuntado de fábricas Protección de las cubiertas Limpieza de paramentos</p>	<p>DATOS GENERALES</p>
---	--	------------------------

<p>PRE INTERVENCIÓN</p>
<p>Fig. 25, 26 Estado de las Ruinas antes de la intervención</p>

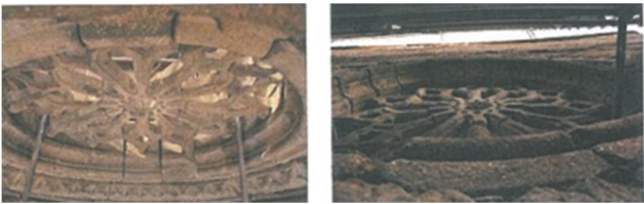
<p>Fig. 38 Área de intervención</p>	<p><b>AÑO</b> 2015</p> <p><b>INTERVENCIÓN</b> Consolidación del rosetón</p> <p><b>ARQUITECTO</b> Pedro de la Puente Crespo</p> <p><b>FUENTE DE INFORMACIÓN</b> Proyecto básico y de ejecución</p> <p><b>TRABAJOS A REALIZAR</b> Limpieza de paramentos Relleno de grietas y fisuras Adhesión de fragmentos Tratamiento de protección</p>	<p>DATOS GENERALES</p>
---	--	------------------------

<p>Fig. 39, 40 Estado del rosetón antes de la consolidación</p>

En 2015 se consolida el rosetón, el cual presenta una distorsión formal, probablemente debido a la propia fractura del muro en el que se encuentra.

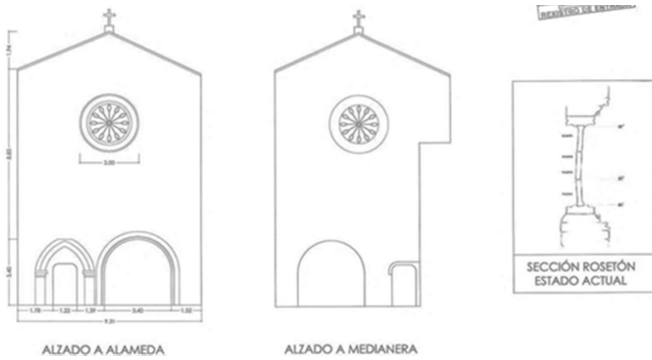
<p>ALZADO A ALAMEDA      ALZADO A MEDIANERA      SECCIÓN ROSETÓN ESTADO ACTUAL</p> <p>Fig. 41 Alzados y sección del rosetón antes de la intervención</p>	<p>PRE INTERVENCIÓN</p> <p>DOCUMENTACIÓN GRÁFICA</p>
---	--

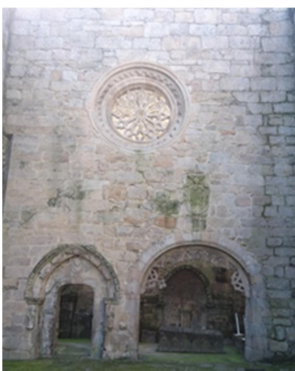
<p>Fig. 42 Rosetón en la actualidad</p>	<p>POST INTERVENCIÓN</p> <p>DOCUMENTACIÓN GRÁFICA</p>
---	---

Fig. 35	Daños exteriores en el ábside nº 5 de las Ruinas de Santo Domingo antes de la intervención. Fuente: proyecto de rehabilitación	91
Fig. 36	Dispositivo anti-aves en las cornisas de las Ruinas de Santo Domingo después de la intervención. Fuente: la autora	91
Fig. 37	Estabilización de los parteluces en las Ruinas de Santo Domingo después de la intervención. Fuente: la autora	91
Fig. 38	Plano del área de intervención de las Ruinas de Santo Domingo. Fuente: la autora	95
Fig. 39	Estado del rosetón de las Ruinas de Santo Domingo antes su consolidación. Fuente: proyecto de rehabilitación	95
Fig. 40	Estado del rosetón de las Ruinas de Santo Domingo antes su consolidación. Fuente: proyecto de rehabilitación	95
Fig. 41	Plano de la intervención del rosetón de las Ruinas de Santo Domingo. Fuente: proyecto de rehabilitación	95
Fig. 42	Rosetón de las Ruinas de Santo Domingo en la actualidad. Fuente: la autora	95

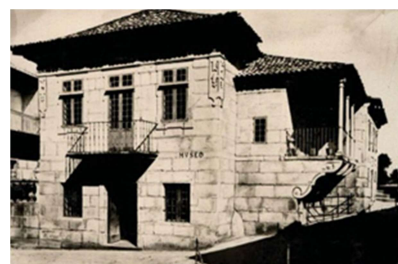
Fig. 43 Edificio Castro Monteagudo

Este edificio es de interés histórico, arquitectónico, urbano, físico y funcional (PEPRICA, 3 de junio de 2003) con grado de protección monumental (Decreto 474/1962, de 1 de marzo, 1962) sólo permite acciones de consolidación y conservación según la normativa del PEPRICA.

Fig. 43	Edificio Castro Monteagudo. Fuente: archivo provincial de Pontevedra (autor desconocido)	103
Fig. 44	Plano de situación. Fuente: la autora	103
Fig. 45	Plaza de la Leña sobre 1900. Fuente: Servicio de patrimonio documental y bibliográfico de la Diputación de Pontevedra (autor desconocido)	104
Fig. 46	Esbozo realizado por A. Castelao. Fuente: <i>75 fotos para 75 anos</i>	105
Fig. 47	Esbozo realizado por A. Castelao. Fuente: <i>75 fotos para 75 anos</i>	105
Fig. 48	Esbozo realizado por A. Castelao. Fuente: <i>75 fotos para 75 anos</i>	105
Fig. 49	Reforma de vivienda anexa al edificio Castro Monteagudo. Fuente: la autora	106
Fig. 50	Construcción edificio anexa al edificio Castro Monteagudo. Fuente: la autora	106

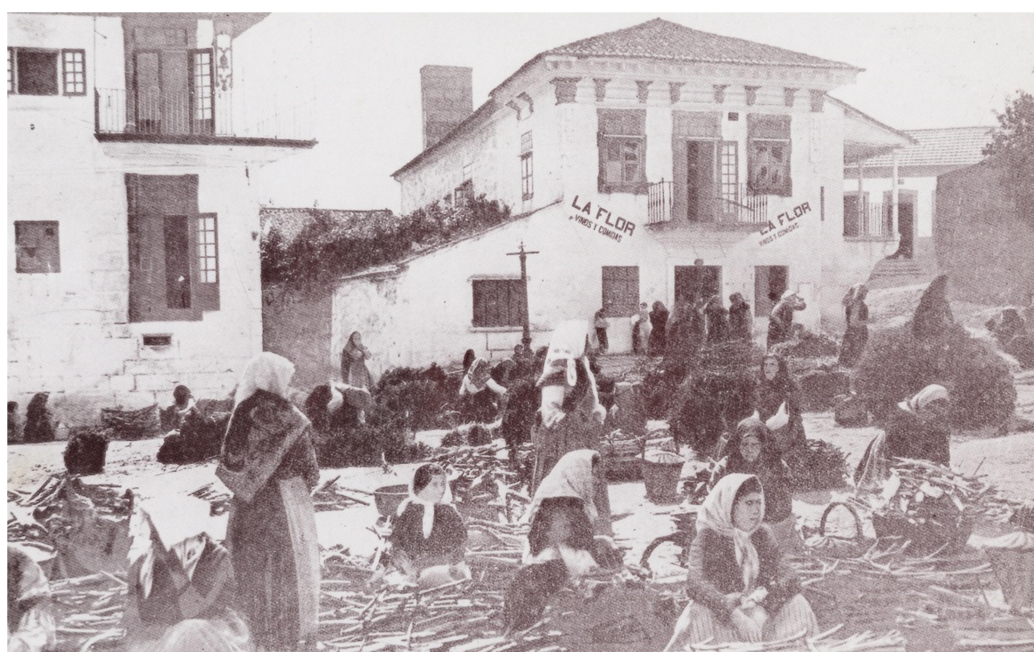
Fig. 45 Edificio Castro Monteagudo sobre 1900

Antes de pasar a desarrollar las funciones de museo tuvo diversos usos; el bajo funcionó como local comercial de La imperial, casa de comidas La Flor (fig. 45) y obrador de carpintería de Rarrá; en el piso superior, la citada escuela unitaria. En parte del jardín existía un cobertizo que antes de su adquisición era una cuadra de cerdos (Fuentes, 2003).

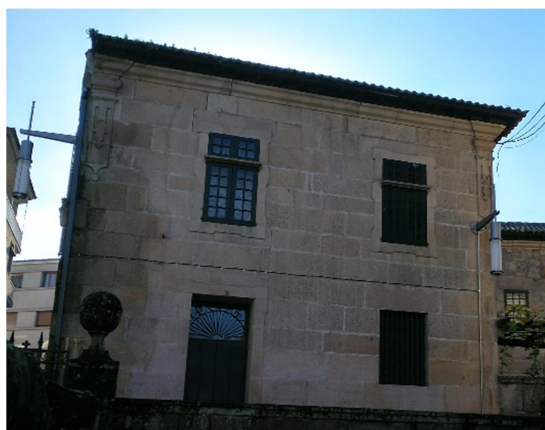
Fig. 49 Reforma vivienda anexa en 1936

Ya en los inicios el Patronato era consciente de que las instalaciones resultaban insuficientes, por ello, ese mismo año se aprueba comprar la casa colindante, en el nº 1 de la calle Flórez, de planta baja terrena y primer piso de unos 80m<sup>2</sup>. En la sesión de 31 de diciembre de 1929, se aprueba tanto la compra como las propuestas elaboradas por Castelao, Sánchez Cantón y el arquitecto Juan Argenti Navajas, si bien los planos definitivos no serán aprobados hasta 1931; pero la casa se encontraba ocupada, así que hubo que esperar a que el inmueble se hallase vacío (1936) para iniciar las obras de reforma.

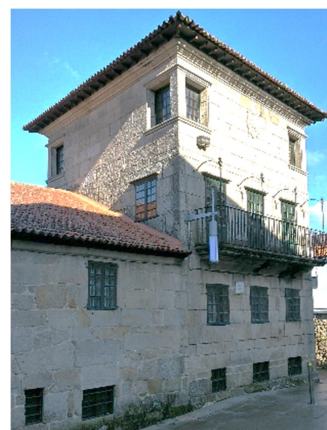
Fig. 50 Construcción de la torre en 1956

En el año 1956 se acomete la ampliación del edificio con la construcción de un anexo de cuatro alturas en su lado oriental. Además se aprovecha para cambiar la estructura de madera de la cubierta por otra con materiales incombustibles, ampliar algunas salas y construir el balcón y la escalinata que da al puente que une este edificio con el García Flórez (García, 1957).

La torre fue construida siguiendo los parámetros del antiguo pazo (fig. 50), en sillería granítica, con cubierta a cuatro aguas, una puerta que daría acceso a la vivienda del conserje, separada de la parte posterior del edificio principal por un pequeño patín. Existen tres pequeños huecos casi a nivel de la calle Laranxo, dando luz a la altura del techo de la planta baja, tres ventanas en el primer piso de la misma calle y tres puertas que dan a un balcón. Hacia la calle Juan Novás hay dos ventanas; en la fachada oeste se sitúa una ventana a la altura de la cubierta del Castro Monteagudo. En la tercera planta existen dos ventanas en cada extremo de cada una de las cuatro fachadas (Fuentes, 2003).

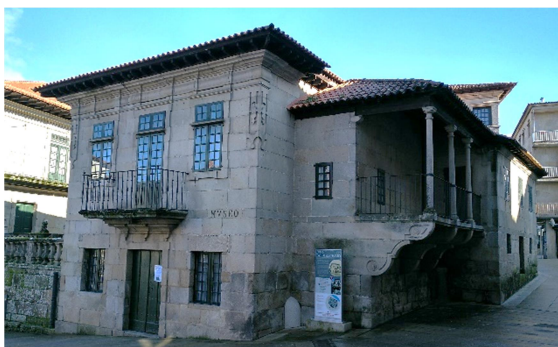
La construcción se caracteriza por su estilo barroco, construido en sillería granítica, destacan los elementos arquitectónicos como el balcón de la fachada principal y la solana de la fachada sur (fig. 51), en la calle Padre Luís María Fernández, y la torre entre las calles Padre Luís María Fernández y Novás Guillán.

Fig. 51	Fachada principal del edificio Castro Monteagudo. Fuente: la autora	107
Fig. 52	Fachada posterior del edificio Castro Monteagudo. Fuente: la autora	107
Fig. 53	Planta general del edificio Castro Monteagudo. Fuente: PEPRICA	107
Fig. 54	Cierre del jardín del edificio Castro Monteagudo en 1.972. Fuente: la autora	108
Fig. 55	Plano de la construcción de puente. Fuente: la autora en base a los planos originales del proyecto	108
Fig. 56	Plano de Pontevedra de 1931. Fuente: proyecto de rehabilitación del archivo provincial	108
Fig. 57	Calle Juan Novás. Fuente: la autora	108
Fig. 58	Expediente de aprobación de presupuesto para la realización de obras varias en los edificios del Museo. Fuente: Archivo provincial	112
Fig. 59	Plano del área de intervención del edificio Castro Monteagudo. Fuente: la autora	113
Fig. 60	Plano de reforma de la planta baja del edificio Castro Monteagudo. Fuente: la autora en base a los planos originales	113

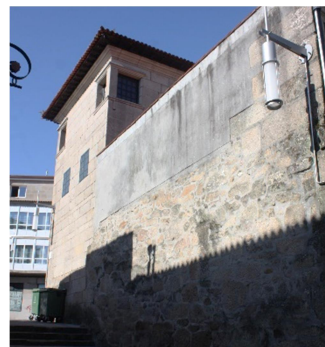
Fig. 52 Fachada posterior

El edificio se encuentra en una calle con pendiente (calle Pasantería), salvándose el desnivel con unas escalinatas en la calle Laranxo, de esta forma, el edificio puede tener dos o tres alturas, según la perspectiva; además la parcela incluye también un jardín. Su fachada más representativa es la que está situada en la calle Pasantería, siendo la posterior de menor distinción al estar construida con materiales de menor calidad.

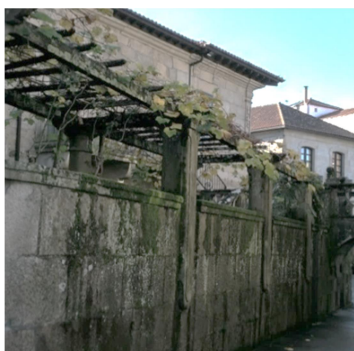
Fig.54 Cierre del jardín

En 1972 se reforma el jardín, instalando nuevas pilastras para el emparrado, quedando estas embutidas en el muro de cierre hacia la calle Flórez.

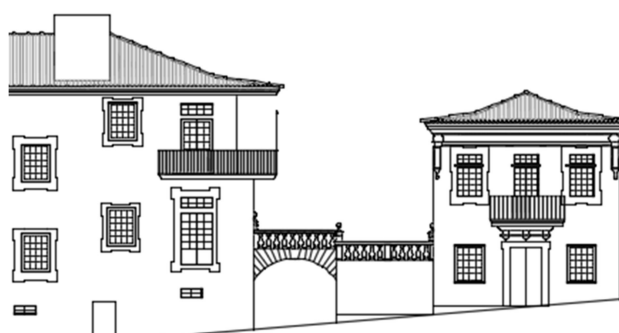
Fig. 55 Plano de la construcción del puente

Este edificio tiene una importante relación histórica con el edificio García Flórez, al que se encuentra unido por un puente con la finalidad de articular los dos edificios (fig. 55).

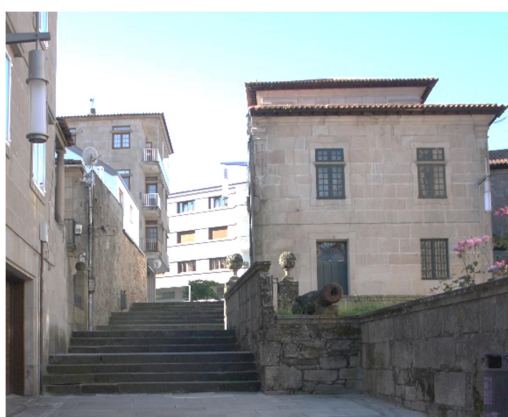
Fig. 57 Apertura de la calle Juan Novás

Sin embargo, el edificio no adquirirá su configuración definitiva hasta que en el año 1977 se abre la calle Juan Novás, la cual une, por medio de unas escaleras (fig. 57), la calle Laranxo con la calle Sarmiento (Fuentes, 2003).

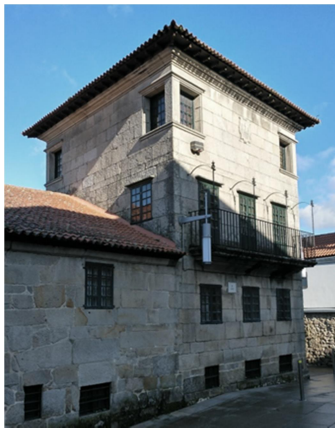
<p>Fig.65 Alzado sur</p>

<p>Fig. 62 Área de intervención</p>	<p><b>AÑO</b> 1956</p> <p><b>INTERVENCIÓN</b> Ampliación del museo de Pontevedra</p> <p><b>ARQUITECTO</b> Robustiano Fernández Cochón</p> <p><b>FUENTE DE INFORMACIÓN</b> Memoria y planos de proyecto</p> <p><b>TRABAJOS A REALIZAR</b> Construcción de un edificio de cuatro plantas</p>	<p>DATOS GENERALES</p>
---	--	------------------------

Fig. 61	Pliego de condiciones del proyecto de acondicionamiento Fuente: memoria del proyecto	113
Fig. 62	Plano del área de intervención del edificio Castro Monteagudo. Fuente: la autora	117
Fig. 63	Alzado este de la construcción de la torre en 1956. Fuente: la autora en base a los planos originales	117
Fig. 64	Planta del edificio Castro Monteagudo en 1956. Fuente: la autora en base a los planos originales	117
Fig. 65	Alzado sur con la torre construida en 1956. Fuente: la autora	117
Fig. 66	Sala expositiva en el edificio Castro Monteagudo. Fuente: Servicio de patrimonio documental y bibliográfico de la Diputación de Pontevedra	117

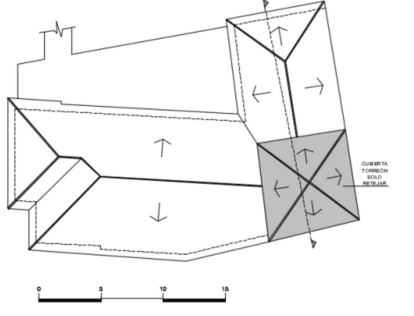
<p>Fig. 68 Planta de cubierta</p>

<p>Fig. 67 Área de intervención</p>	<p><b>AÑO</b> 1979</p> <p><b>INTERVENCIÓN</b> Reposición de cubierta</p> <p><b>ARQUITECTO</b> Ricardo Aguilar Argenti</p> <p><b>FUENTE DE INFORMACIÓN</b> Proyecto de reposición de cubierta</p> <p><b>TRABAJOS A REALIZAR</b> Refuerzo estructural de la cubierta Retejado con teja del país Colocación de bajantes de zinc</p>	<p>DATOS GENERALES</p>
---	--	------------------------

Fig. 67	Plano del área de intervención del edificio Castro Monteagudo. Fuente: la autora	121
Fig. 68	Planta de cubierta del edificio Castro Monteagudo. Fuente: la autora en base a los planos originales	121
Fig. 69	Plano de sección del edificio Castro Monteagudo. Fuente: la autora en base a los planos originales	121
Fig. 70	Alero del edificio Castro Monteagudo en la actualidad. Fuente: la autora	121
Fig. 71	Fachada principal del edificio García Flórez. Fuente: Servicio de patrimonio documental y bibliográfico de la Diputación de Pontevedra (autor desconocido)	129
Fig. 72	Plano de situación del edificio García Flórez. Fuente: la autora	129
Fig. 73	Alzado este del edificio García Flórez. Fuente: la autora	130
Fig. 74	Puesta de acceso al edificio García Flórez. Fuente: la autora	131
Fig. 75	Alzado oeste del edificio García Flórez. Fuente: la autora	131
Fig. 76	Plano del área de intervención del edificio García Flórez. Fuente: la autora	135

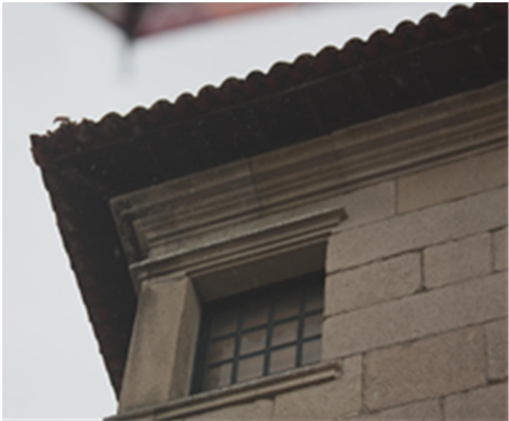
<p>Fig. 70 Alero en la actualidad</p>	<p>POST INTERVENCIÓN</p>
---	--------------------------

CATEGORÍAS DE ANÁLISIS	
<b>RECOMENDACIONES INTERNACIONALES</b>	
Carta de Atenas	Carta de Venecia      Carta de Cracovia      ICOMOS 2003
<b>NORMATIVAS</b>	
Ley 1933	LPHE      Ley 1995      Ley 2016
INDICADORES	
ANÁLISIS SINCRÓNICA CARTA DE VENECIA	<p><b>MANTENIMIENTO</b> Las labores realizadas se encuentran dentro de las tareas de mantenimiento, buscando retrasar el deterioro del monumento.</p>
	<p><b>CONSEVACIÓN FRENTE A RESTAURACIÓN</b> La reposición de la cubierta se encuentra dentro de la conservación preventiva del edificio, como acción sistemática para la salvaguarda el bien cultural.</p>
	<p><b>USO DE TÉCNICAS MODERNAS CUANDO LAS TRADICIONALES SE MUESTREN INADECUADAS</b> Se cubre la estructura con planchas de fibrocemento atornilladas a la placa, buscando la estanqueidad de la cubierta.</p>
	<p><b>RESPETO POR TODAS LAS ÉPOCAS</b> Únicamente se sustituyen los elementos que se encuentran en malas condiciones, como el alero de madera y parte del entablamento.</p>

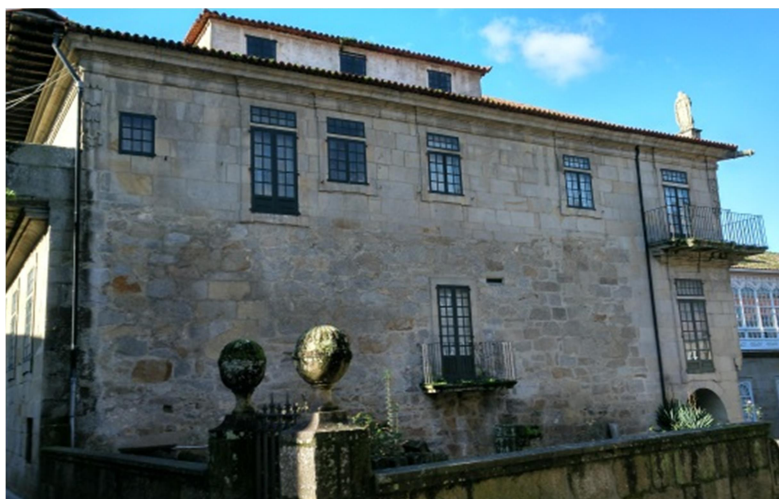
Fig. 73 Alzado este con dos sistemas constructivos después de la ampliación

dimensiones, los restos del primero son perceptibles en la fachada oriental por la presencia de una pared de mampostería de menor calidad constructiva (Fuentes, 2003).

Los nuevos propietarios lo ampliaron tanto en planta (hacia el norte) como en altura, añadiéndole un piso más.

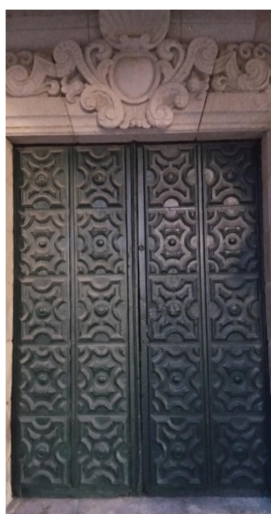
Fig. 74 Puerta de estilo barroco

El edificio García Flórez se trata de un pazo urbano de estilo barroco construido en cantería, carpintería de madera y forja. Y, al igual que ocurre con el anterior edificio no destaca por su volumetría pero sí posee una significativa presencia visual por sus particularidades estéticas, sobre todo en su fachada principal en la calle Sarmiento. En esta fachada la planta baja se encuentra porticada por medio de tres arcos apoyados en fuertes columnas. En el primer piso existen tres puertas y dos en la segunda planta, cada una en un balcón, los cuales se doblan hacia las fachadas laterales, y que envuelven el maravilloso escudo yelmado de los antiguos propietarios. Bajo las arcadas se encuentra una puerta decorada con ornamentación barroca (fig. 74). La fachada occidental ofrece una peculiar distribución de los huecos de las ventanas, las cuales van marcando el ritmo de las escaleras en su parte central (fig. 75). En la fachada sur existe una gran solana en el segundo piso que recorre toda la fachada y gira hacia la cara occidental (Fuentes, 2003; Coto, 2017).

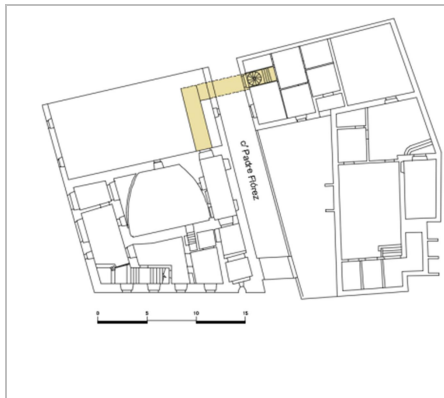
Fig. 77 Construcción de pasadizo

También se proyecta un túnel bajo la calle para comunicar los edificios Castro Monteagudo y García Flórez realizado con muros de contención y losa en el techo de hormigón armado.

Construcción de un túnel  
Sustitución del pavimento de la planta primera  
Mantenimiento de la carpintería exterior y la escalera de madera

Fig. 77	Plano baja del edificio García Flórez. Fuente: la autora en base a los planos originales	135
Fig. 78	Plano primera del edificio García Flórez. Fuente: la autora en base a los planos originales	135
Fig. 79	Sección del pasadizo de unión entre los edificios García Flórez y Castro Monteagudo. Fuente: la autora en base a los planos originales	135
Fig. 80	Detalle de la escalera de caracol. Fuente: planos de proyecto	135
Fig. 81	Detalle de la escalera de caracol. Fuente: planos de proyecto	135
Fig. 82	Plano del área de intervención del edificio García Flórez. Fuente: la autora	139
Fig. 83	Sección de cubierta del edificio García Flórez. Fuente: planos de proyecto	139
Fig. 84	Alero del edificio García Flórez. Fuente: Proyecto de reparación	139
Fig. 85	Alero del edificio García Flórez en la actualidad. Fuente: la autora	139
Fig. 86	Edificio Fernández López. Fuente: la autora	147
Fig. 87	Plano de situación del edificio Fernández López. Fuente: la autora	147

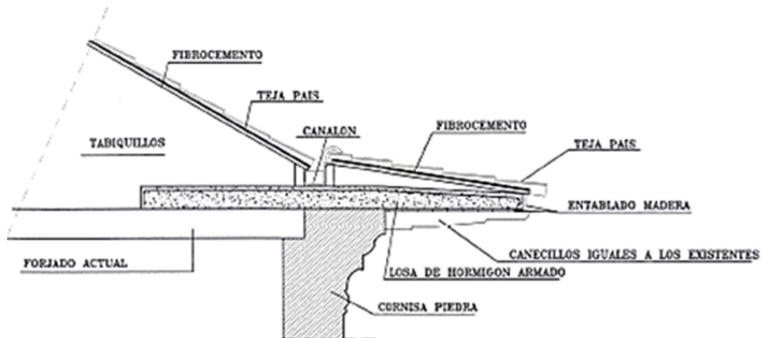
<p>Fig. 83 Detalle cambio de cubierta</p>

CATEGORÍAS DE ANÁLISIS	
<b>RECOMENDACIONES INTERNACIONALES</b>	
Carta de Atenas	Carta de Venecia      Carta de Cracovia      ICOMOS 2003
<b>NORMATIVAS</b>	
Ley 1933	LPHE      Ley 1995      Ley 2016
INDICADORES	
ANÁLISIS SINCRÓNICA CARTA DE CRACOVIA	<b>ATENTICIDAD E INTEGRIDAD DE LOS MONUMENTOS</b> No se altera puesto que se trata de tareas de conservación con sustitución de elementos en mal estado.
	<b>RESPECTO POR LA FUNCIÓN ORIGINAL</b> Se trata de obras de conservación que no afectan a la funcionalidad del inmueble.
	<b>NO RECONSTRUCCIÓN</b> No hay trabajos de reconstrucción.
	<b>COMPATIBILIDAD DE MATERIALES Y ESTRUCTURAS EXISTENTES</b> Los materiales empleados no suponen problemas de incompatibilidad con la estructura existente (madera, fibrocemento).
	<b>REVERSIBILIDAD</b> Existe reversibilidad en los trabajos realizados puesto que se puede elegir otras opciones, como elemento de soporte de las tejas aparte de la colocación de planchas de fibrocemento.

LEY 1995	<b>INFORME SOBRE SU IMPORTANCIA ARTÍSTICA E HISTÓRICA</b> No resulta necesario al tratarse de trabajos de conservación
	<b>RESPECTO POR LAS CARACTERÍSTICAS VOLUMÉTRICAS Y ESPACIALES</b> Estas labores no interfieren en las características volumétricas y espaciales del inmueble.
	<b>RESPECTO POR LAS APORTACIONES DE OTRAS ÉPOCAS</b> Se cumple; tanto los faldones como el tablero cerámico se mantienen los originales, sólo se cambian las piezas que se encuentran deterioradas.
	<b>ADICIONES DE MATERIALES RECONOCIBLES</b> Se cubren las limahoyas y la cumbreira con planchas de plomo que no había anteriormente.

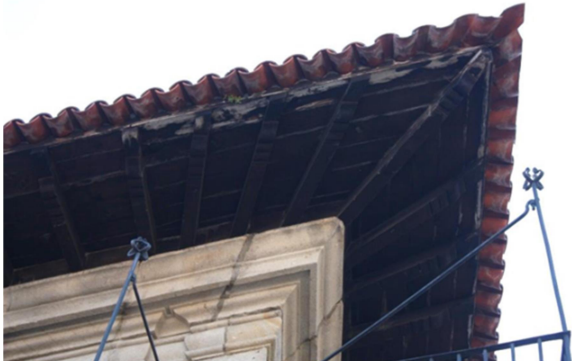
<p>Fig.85 Estado del alero en la actualidad</p>	<p>POST INTERVENCIÓN</p>
---	--------------------------

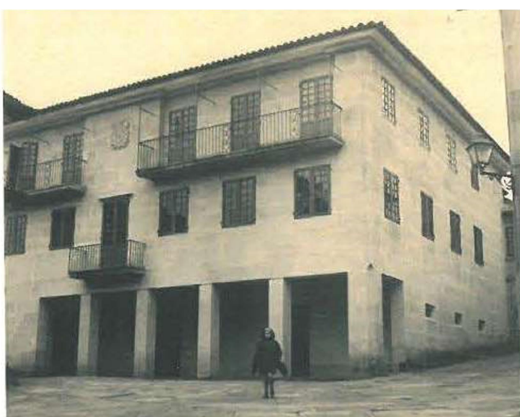
Fig. 93 Fachada edificio Fernández López en 1970

La fachada principal, tal como la conocemos en la actualidad, sufrió una variación en 1972 (fig. 93-94), cuando a los soportales se le añadieron unas semicolumnas procedentes de otro inmueble, convirtiendo los soportales rectangulares en arcadas (Coto, 2017).

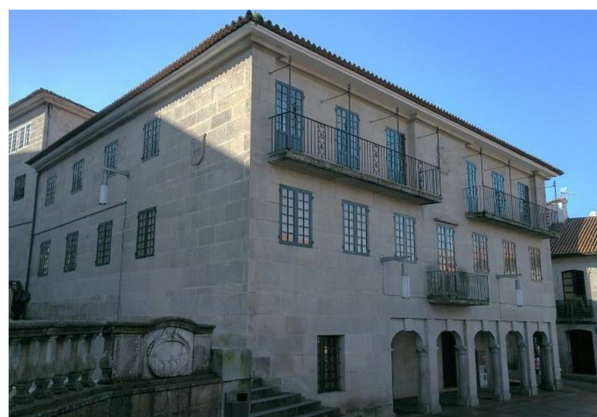
Fig. 94 Fachada edificio Fernández López en 2020

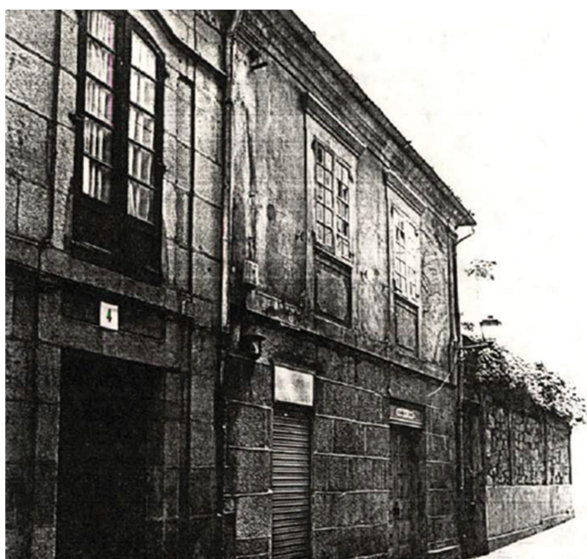
Fig. 95 Viviendas nº 2 y 4 antes de la reforma

En la última ampliación, si bien se respetaron las características constructivas de las edificaciones existentes, la nueva planta destaca por romper con la estética predominante (fig. 95-96), con sus volúmenes acristalados y su cubierta de cobre (Fuentes, 2003; Valle, 2006).

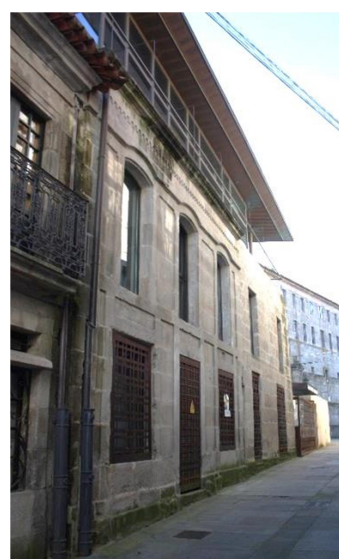
Fig. 96 Edificio después de la reforma

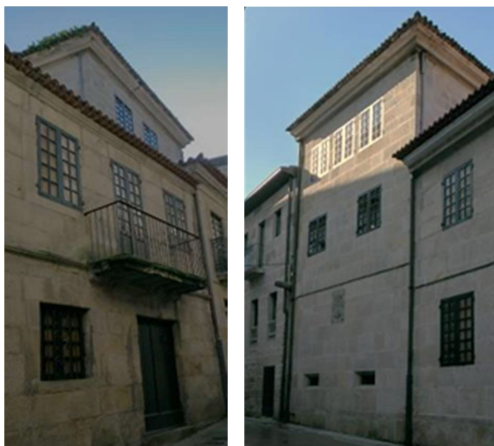
Fig. 104, 105 Fachada principal y trasera de la ampliación

LEY 1933	<b>PROHIBIDO AÑADIDOS</b> No se cumple al aumentar el edificio en dos plantas y un sótano (Fig. 104,105)			
<b>CONSERVACIÓN FRENTE A RESTAURACIÓN</b> No se da el caso, se realiza una reforma del inmueble incompatible con la conservación.					
<b>PROHIBIDO DEMOLICIÓN</b> No tenemos constancia de que se realiza demolición alguna, si su estado de ruina implica la necesidad de demoler algún elemento o, por el contrario, sólo es necesario reconstruir.					
<b>ADICIONES RECONOCIBLES</b> No se cumple, lo que se busca es una continuidad constructiva y visual con lo existente (Fig. 104).

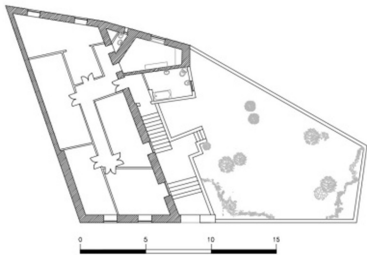
<p>Fig. 109 Planta baja y primera de la vivienda nº 2 antes de la reforma</p>

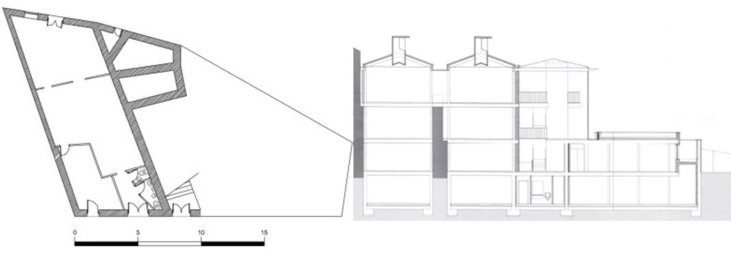
<p>Fig. 110 Sección de la rehabilitación viviendas 2 y 4</p>	<p>PRE INTERVENCIÓN</p>
--	--	-------------------------

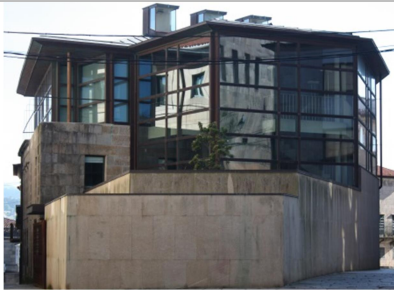
<p>Fig.111 Zona ampliada</p>

<p><b>LEY 1995</b></p> <p><b>INFORME SOBRE SU IMPORTANCIA ARTÍSTICA E HISTÓRICA</b> No se realiza ningún informe, posiblemente porque son considerados como dos inmuebles con escaso valor.</p> <p><b>CONSERVACIÓN CARACTERÍSTICAS VOLUMÉTRICAS Y ESPACIALES</b> Únicamente se respeta el muro medianero, entre ambos inmuebles, realizado en mampostería.</p> <p><b>ADICIONES RECONOCIBLES</b> La parte del inmueble que ha sido ampliada es construida con materiales modernos, lo que permite una lectura apropiada sobre las diferentes épocas constructivas del edificio (Fig. 111).</p>

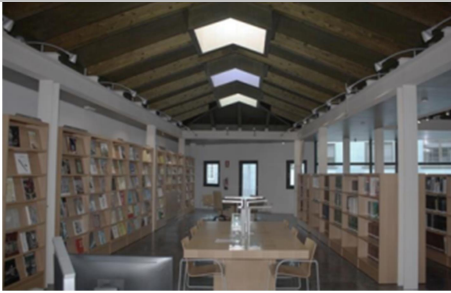
<p>Fig. 112 Estructura metálica y cubierta de</p>

<b>PROHIBIDO DEMOLICIÓN</b> No se cumplió, se realizó una demolición de todo el interior, manteniendo sólo las fachadas y los muros medianeros.			
<b>CONSERVACIÓN DE LAS CONTRIBUCIONES DE LAS DIFERENTES ÉPOCAS</b> Se llevó a cabo una demolición completa del interior, manteniendo únicamente el muro realizado en mampostería.			
<b>PREFERENCIA POR LA UTILIZACIÓN DE TÉCNICAS Y MATERIALES TRADICIONALES</b> Se emplearon indistintamente materiales tradicionales como modernos: granito, cobre, madera de teka, gresite (Fig. 114, 115, 116).			
<b>REVERSIBILIDAD</b> La reversibilidad es esta intervención no se tuvo en consideración; fue una intervención que se caracterizó por el fachadismo realizado.			
<b>PROHIBIDO LAS ADICIONES MIMÉTICAS</b> Se respetó; la parte ampliada fue realizada en cobre y vidrio, plasmando una clara diferenciación entre lo existente y lo nuevo.

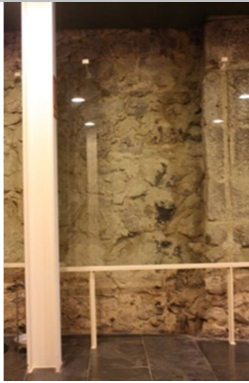
<p>Fig.113 Muro medianero original de mampostería</p>	<p>DOCUMENTACIÓN GRÁFICA</p>

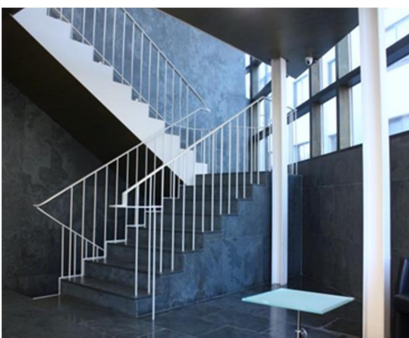
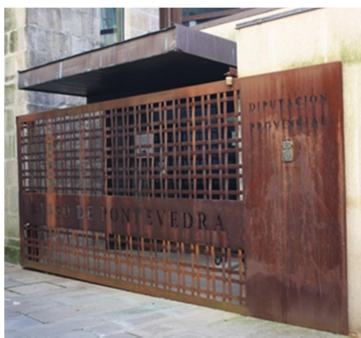
<p>POST INTERVENCIÓN</p>
<p>Fig.114, 115, 116 Ejemplos de uso de nuevos materiales</p>

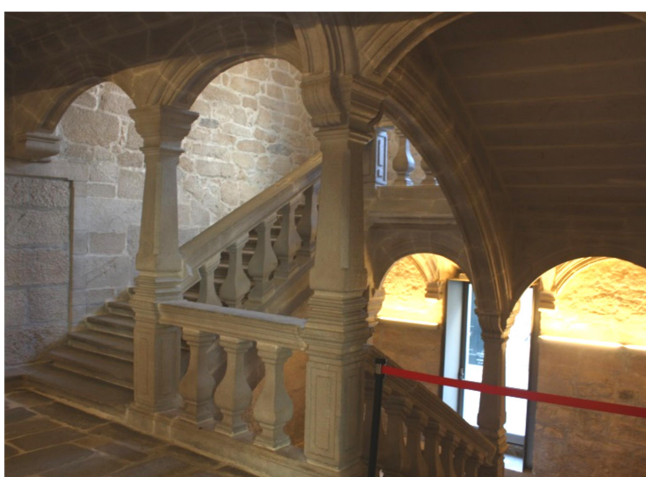
Fig. 121 Escalera interior del S.XVIII

En el interior destaca un claustro de dos alturas bastante austero en cuanto a diseño se refiere, con arcos cegados y una majestuosa escalera pétreo que aparece firmada por López y fechada en 1722 (fig. 119).

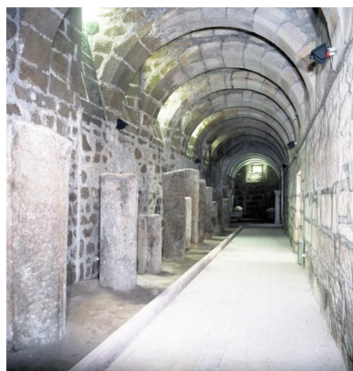
Fig. 123 Sala de los milarios  
en el sótano del museo

También resulta interesante el sótano del lado este, el cual presenta unas fuertes arquerías (fig. 123).

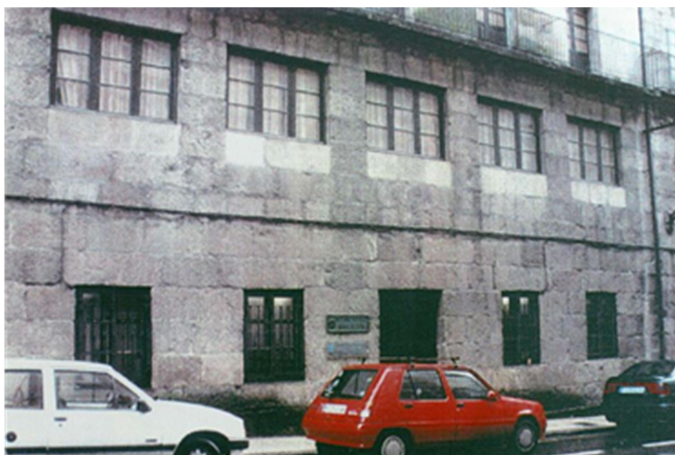
Fig. 135 Fachada del edificio con la ampliación de la planta primera

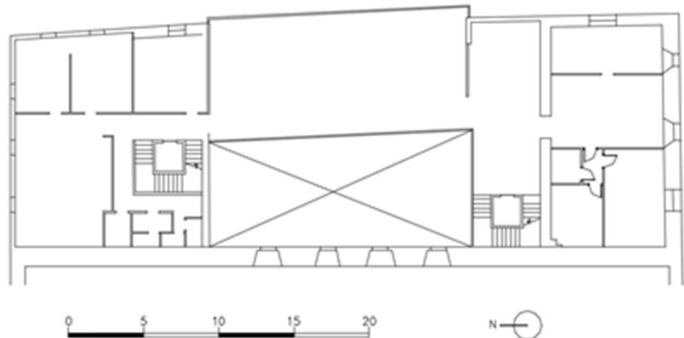
<p>Fig. 147 Planta primera en la actualidad, ahora perteneciente al archivo provincial</p>	<p>POST INTERVENCIÓN</p> <p>DOCUMENTACIÓN GRÁFICA</p>
--	---

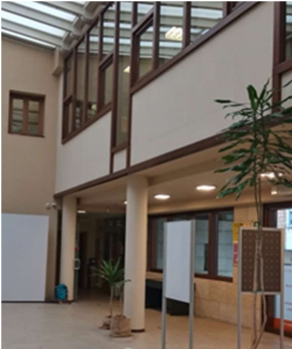
<p>Fig. 153 Estructura metálica oculta en falsas columnas</p>

<p><b>LEY 1995</b></p> <p><b>INFORME SOBRE SU IMPORTANCIA ARTÍSTICA E HISTÓRICA</b> No se realiza ningún informe, únicamente se efectúa una cronología sobre la historia del inmueble en la memoria del proyecto</p> <p><b>RESPECTO POR LAS CARACTERÍSTICAS VOLUMÉTRICAS Y ESPACIALES</b> No se respetan las características volumétricas ni espaciales del monumento, pues en el proyecto de rehabilitación se contempla la construcción de un sótano y el vaciado interior.</p> <p><b>RESPECTO POR LAS APORTACIONES DE OTRAS ÉPOCAS</b> Con la rehabilitación del edificio desaparecen las contribuciones realizadas a lo largo del siglo XX .</p> <p><b>ADICIÓN DE MATERIALES RECONOCIBLES</b> El mejor ejemplo de materiales reconocibles se encuentra en la fachada donde se observa que la carpintería exterior está realizada en aluminio. La estructura metálica por la que se optó permanece oculta dentro de falsas columnas (fig. 153, 154).</p>

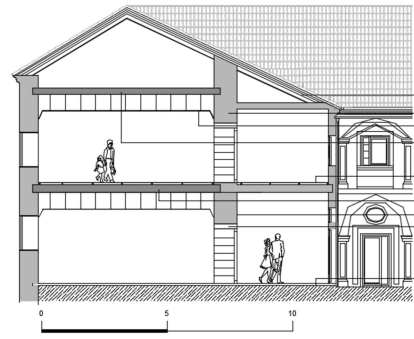
<p>Fig. 157 sección constructiva del edificio Sarmiento</p> <ul style="list-style-type: none"> <li>aislamiento xps 8cm</li> <li>muros de granito existente</li> <li>falso techo de pladur</li> <li>forjado nueva ejecución</li> <li>tarima de madera con aceite Jesen</li> <li>forjado existente</li> <li>enfoscado de cal con pintura de silicato</li> <li>jamba y dintel de granito tostado</li> <li>pavimento granito existente</li> </ul>	<p>PRE INTERVENCIÓN</p> <p>GRÁFICA</p>
--	---	--

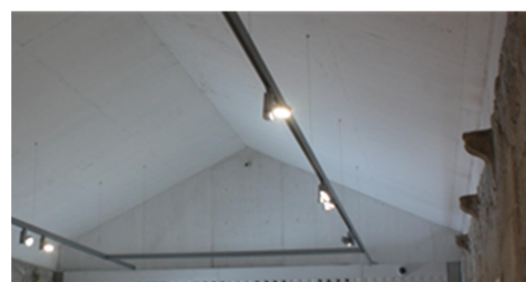
<p>Fig. 162 Techo después demolición del forjado de madera</p>

CATEGORÍAS DE ANÁLISIS	
<b>RECOMENDACIONES INTERNACIONALES</b>	
Carta de Atenas	Carta de Venecia
Carta de Cracovia	ICOMOS 2003
<b>NORMATIVAS</b>	
Ley 1933	LPHE
Ley 1995	Ley 2016
INDICADORES	
ANÁLISIS SINCRÓNICA	<p><b>ICOMOS 20003</b></p> <p><b>EQUIPOS MULTIDISCIPLINARES</b> No se contempla, puesto que el proyecto está encuadrado dentro de la intención de la Administración Pública de rehabilitar y ampliar el edificio.</p> <p><b>REVERSIBILIDAD</b> No hay reversibilidad; en el proceso de rehabilitación se realizan tareas de demolición y picado de los paramentos verticales interiores.</p> <p><b>COMPATIBILIDAD DE MATERIALES</b> No hay problemas de incompatibilidad entre los materiales nuevos empleados y los existentes.</p> <p><b>NO ELIMINACIÓN/ALTERACIÓN DE ELEMENTOS Y/O MATERIALES</b> Se derriba el forjado superior de madera, dejando como testigo los canchillos donde se apoyaban las vigas (fig. 162).</p>

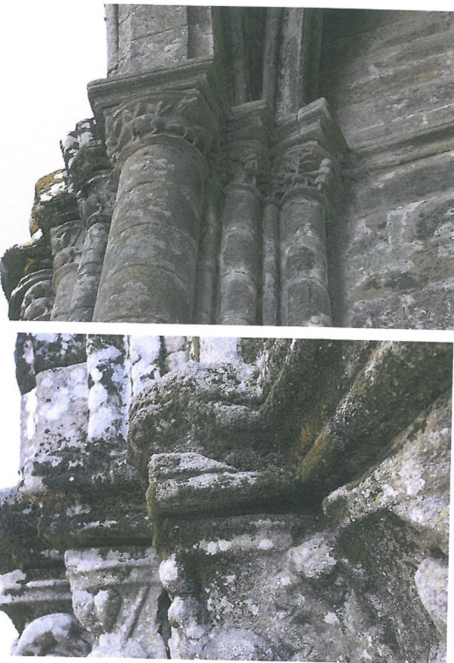
Estado de las Ruinas de Santo Domingo

Figura 12: la colonización moderada, de líquenes endolitos aporta calidez al edificio (pátina biológica), sin embargo, las colonizaciones que forman una costra densa, además de retener humedad ocultan las formas y posibles lesiones de la fábrica. Las labores de mantenimiento son imprescindibles para mantener controlada la densidad de la colonización.
