ESAD | Escola Superior de Artes e Design  
Mestrado em Design | Especialização em Design de Interiores  
Prova de projecto  
REABILITAÇÃO SUSTENTÁVEL: ADAPTAÇÃO CONCEPTUAL DE UM EDIFÍCIO DO SÉCULO XIX DO CENTRO DO PORTO  
Rua Miguel Bombarda, 382 | Cedofeita | Porto  
Peças Desenhadas  
**ESTRATÉGIA DE INTERVENÇÃO** | Localização | Implantação (Planta de Cobertura)  
Aluna: Marta Trigo M. Taxa da Silva | Nº 34410 | Orientador: Arquitecto José Manuel Gigante  
2011/2012

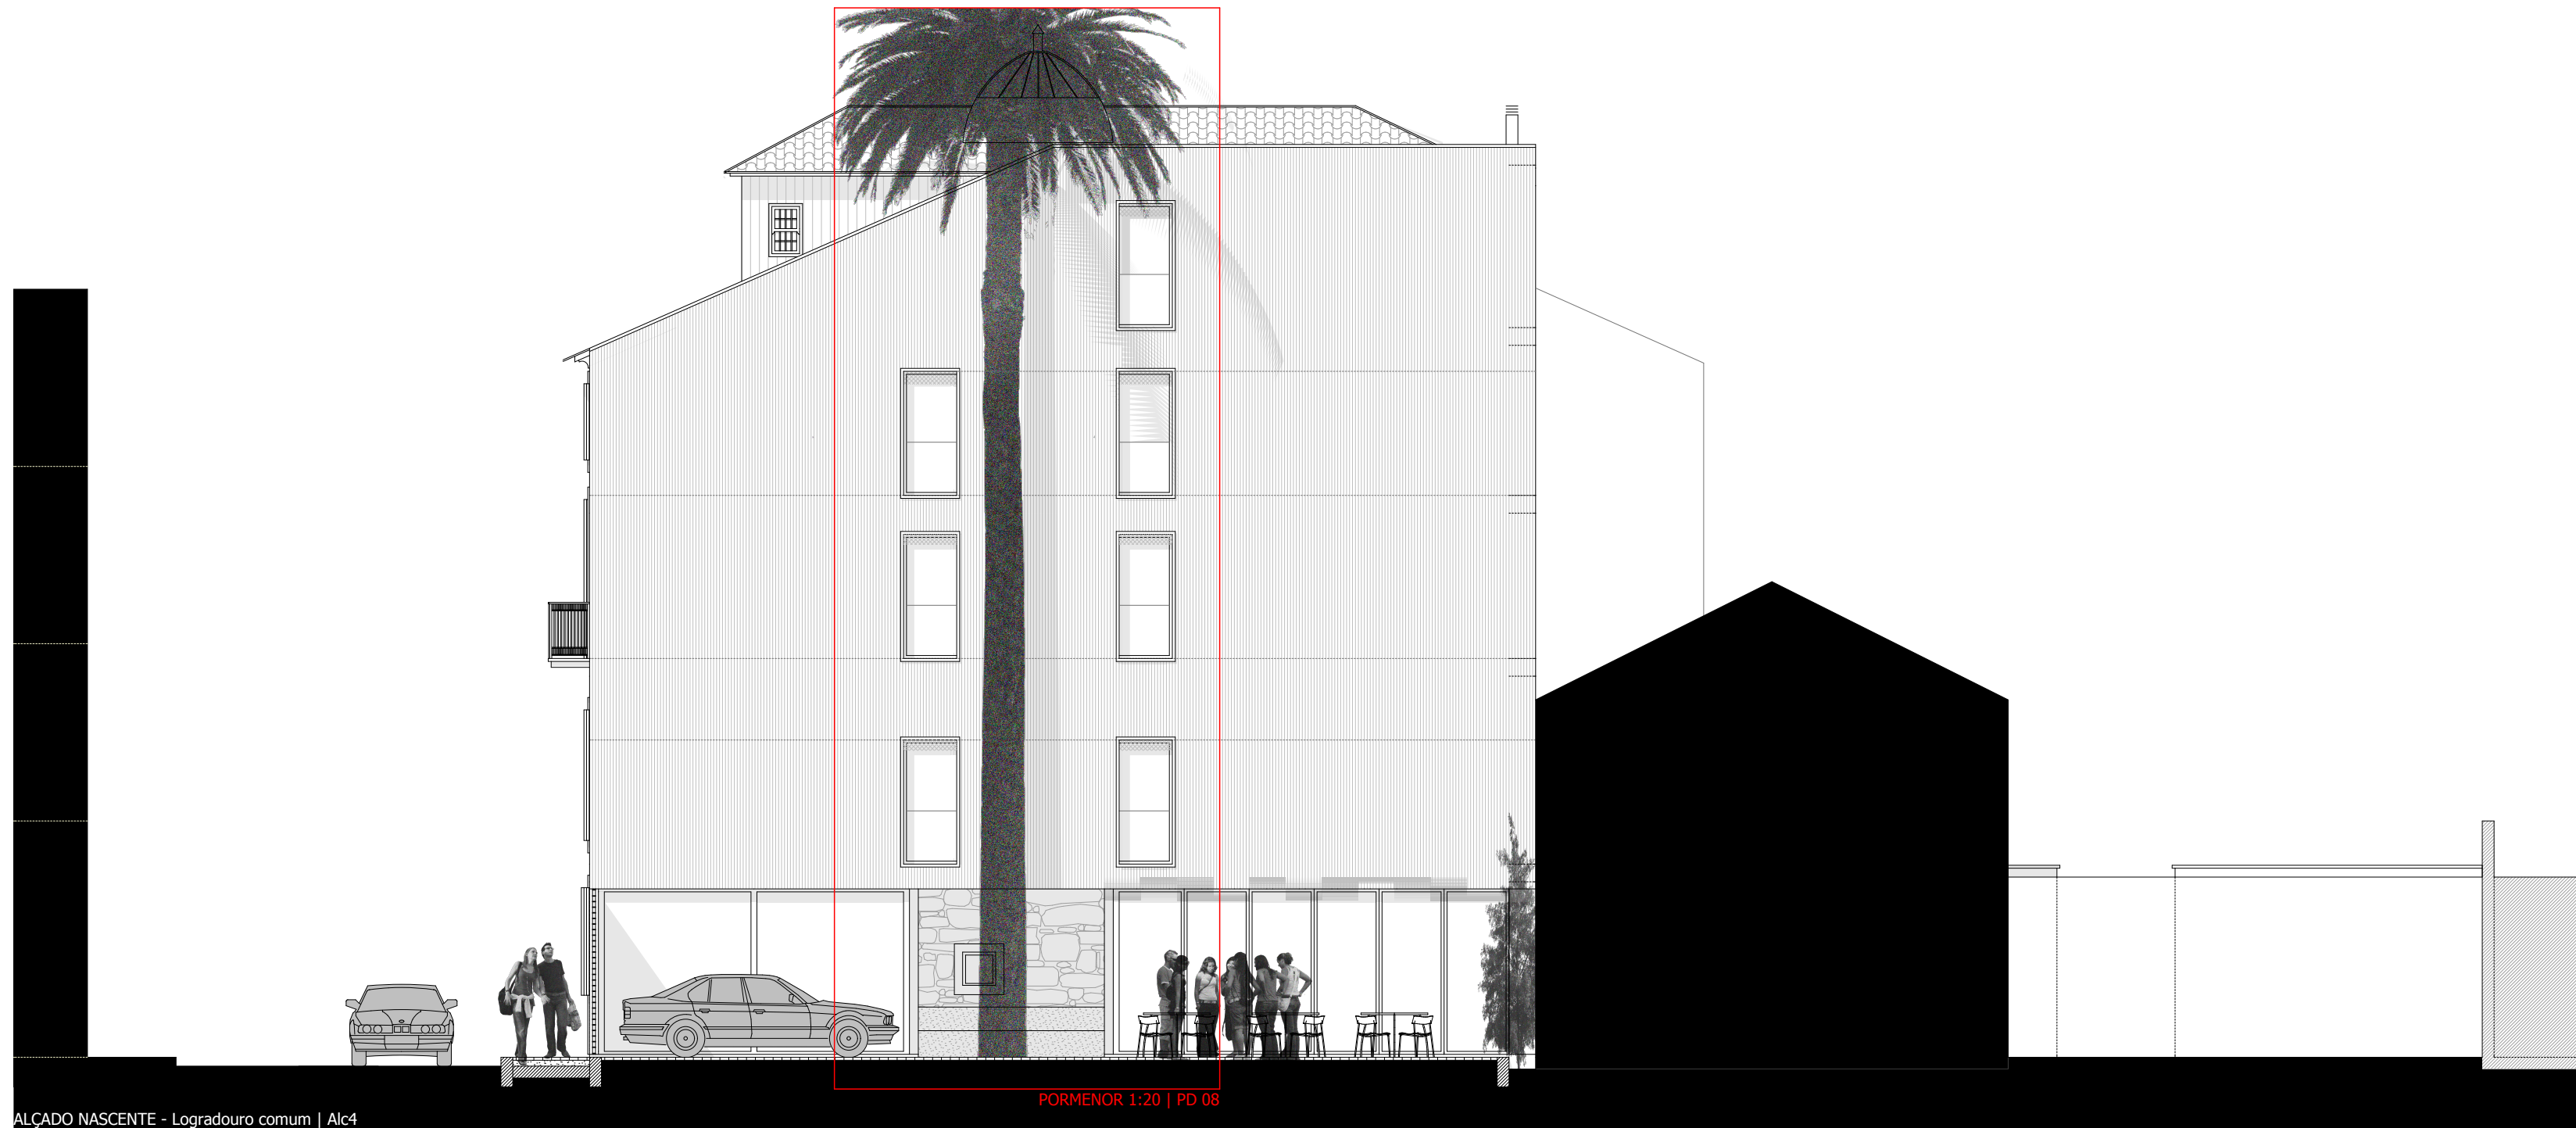
ALCADO NASCENTE - Logradouro comum | Alc4

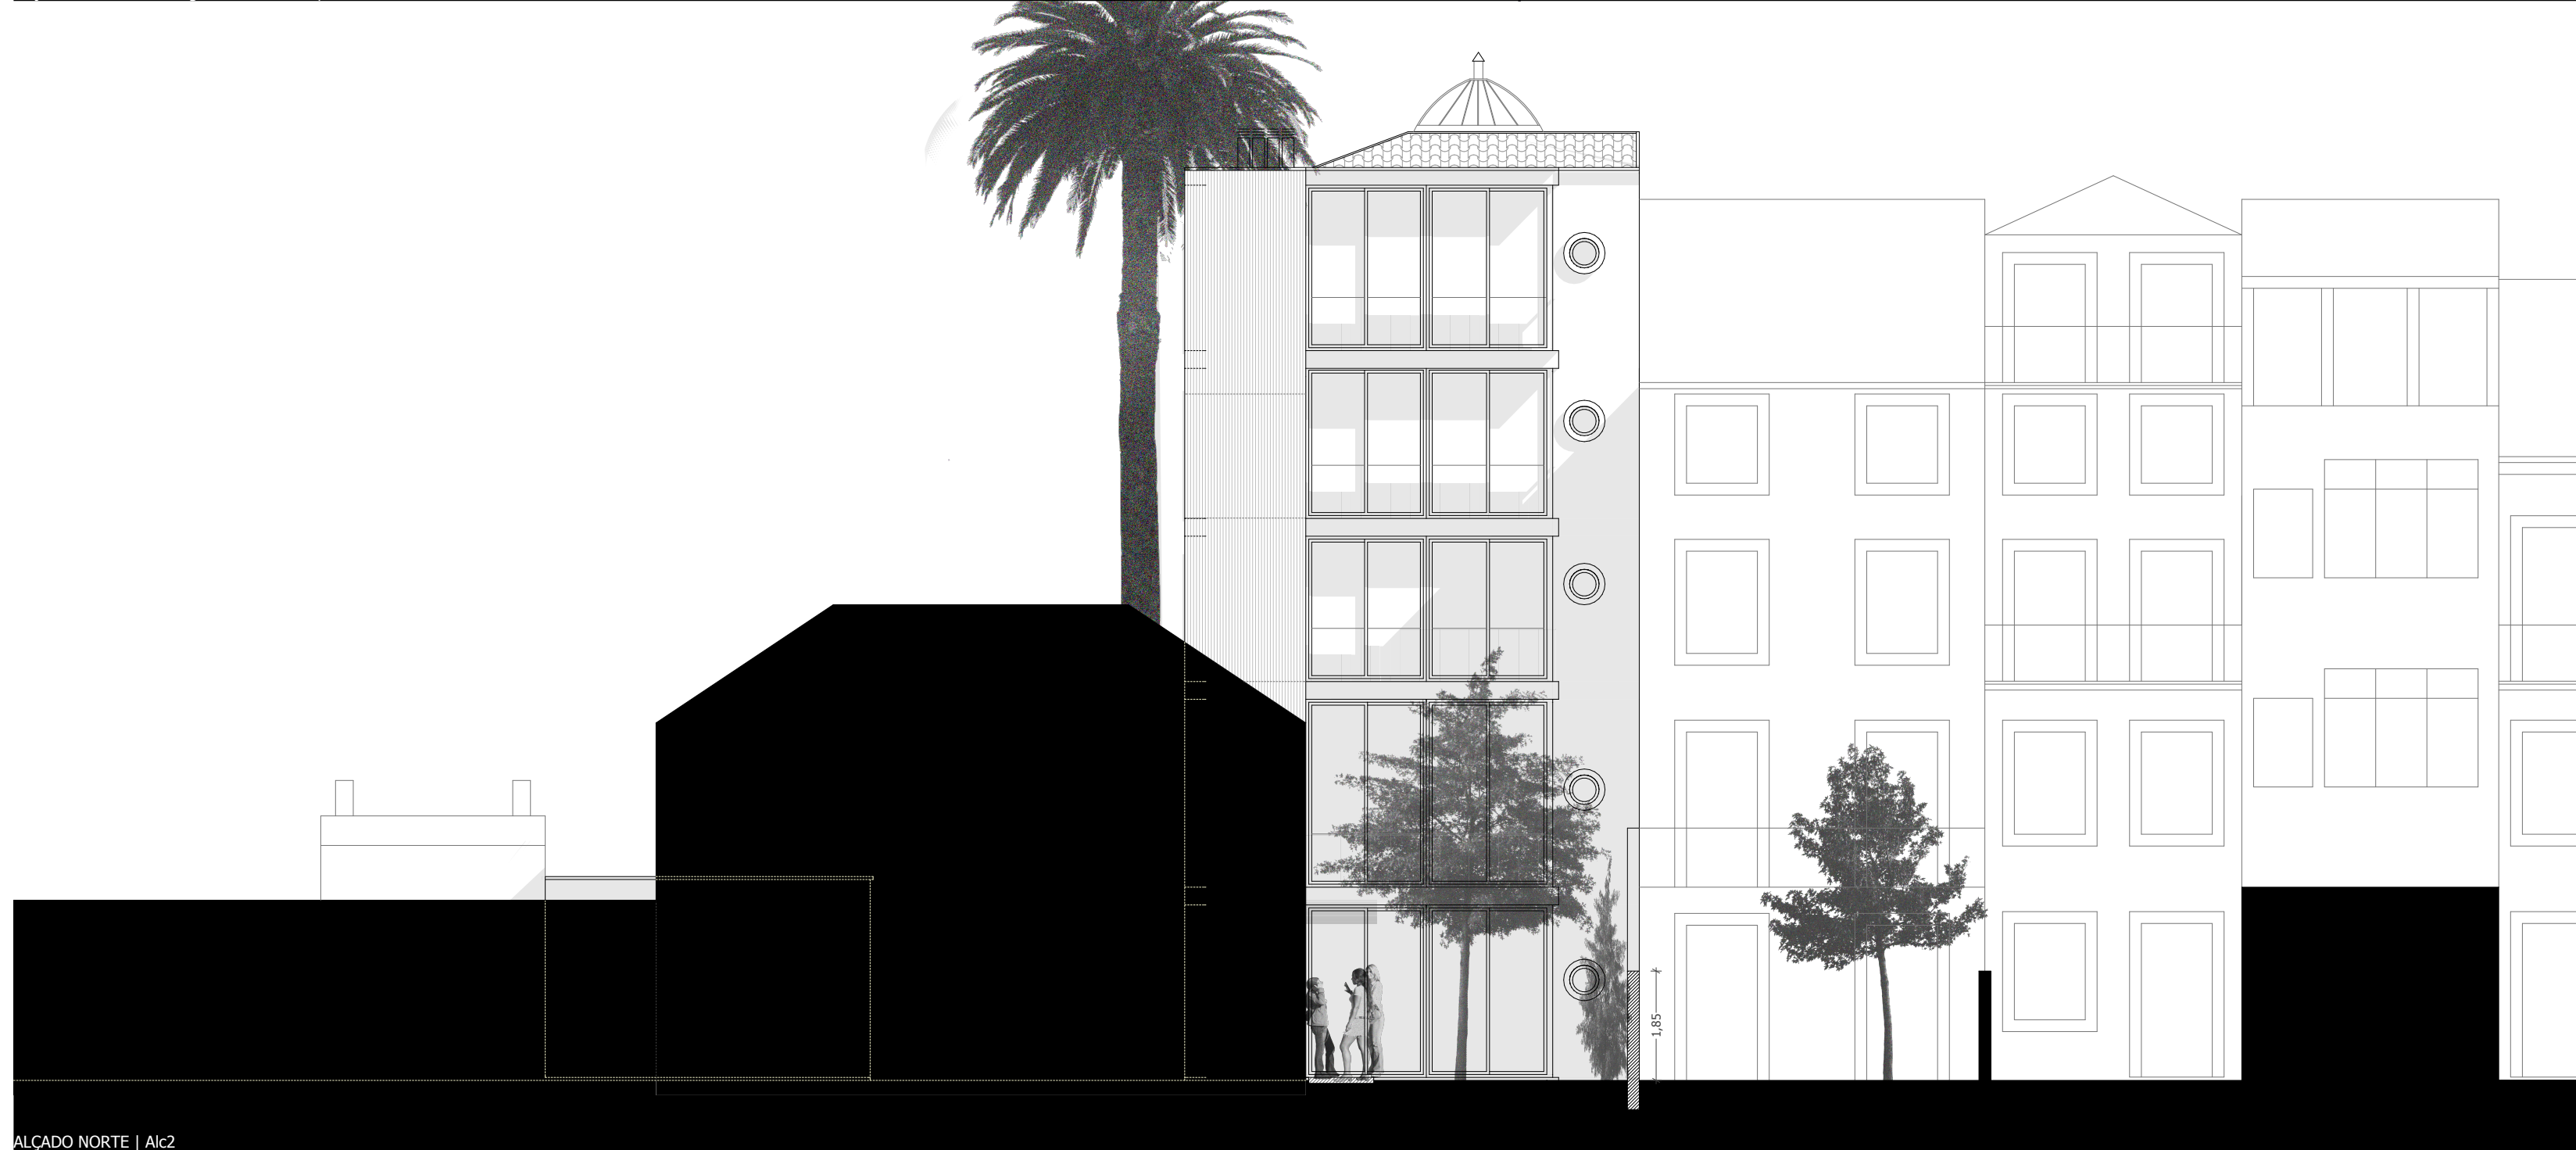
ALCADO NORTE | Alc2

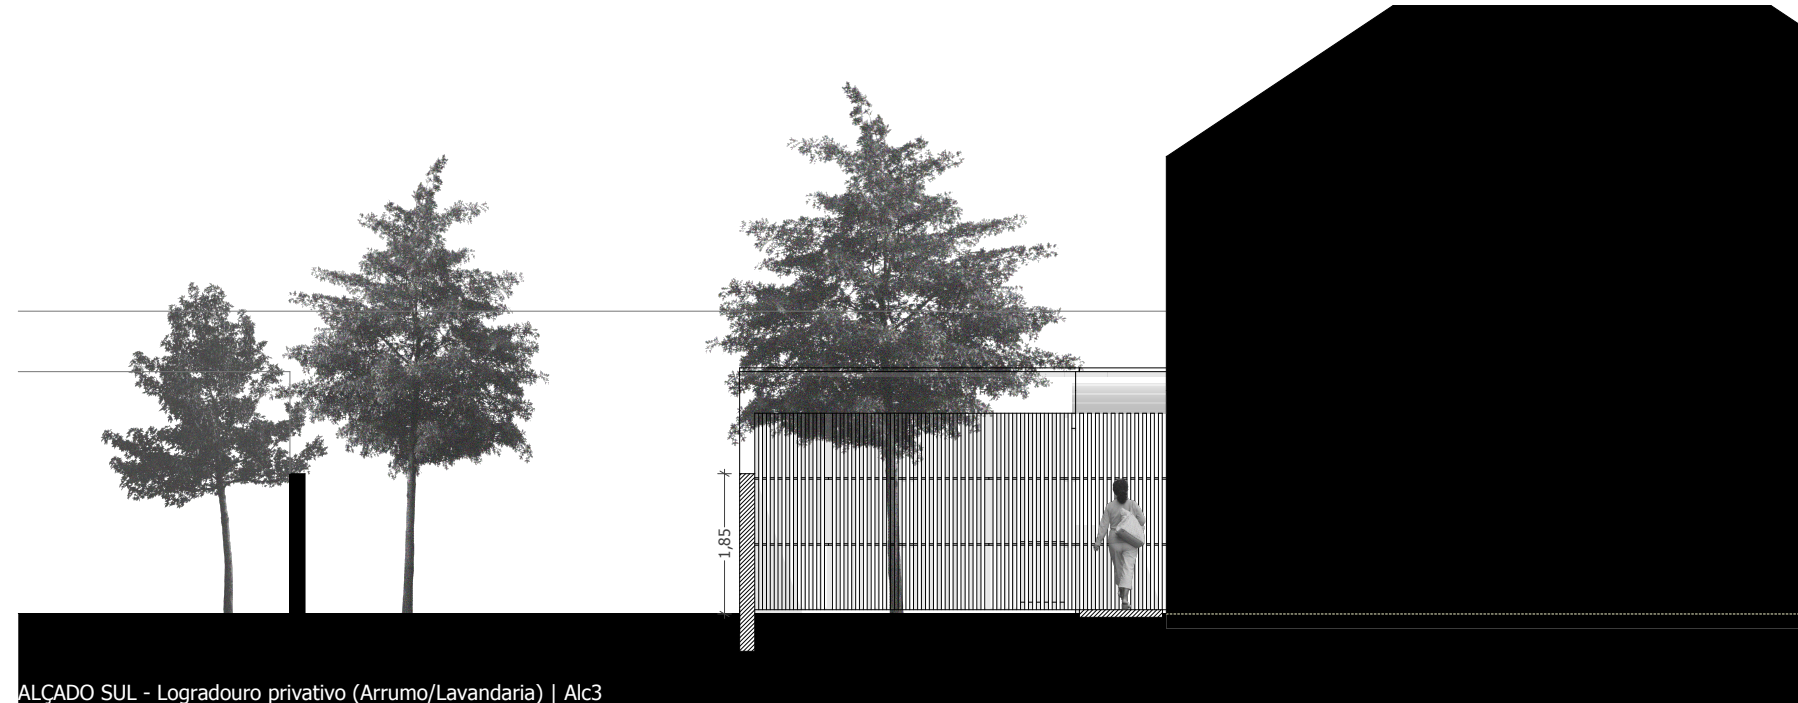
ALCADO SUL - Logradouro privativo (Arrumo/Lavandaria) | Alc3

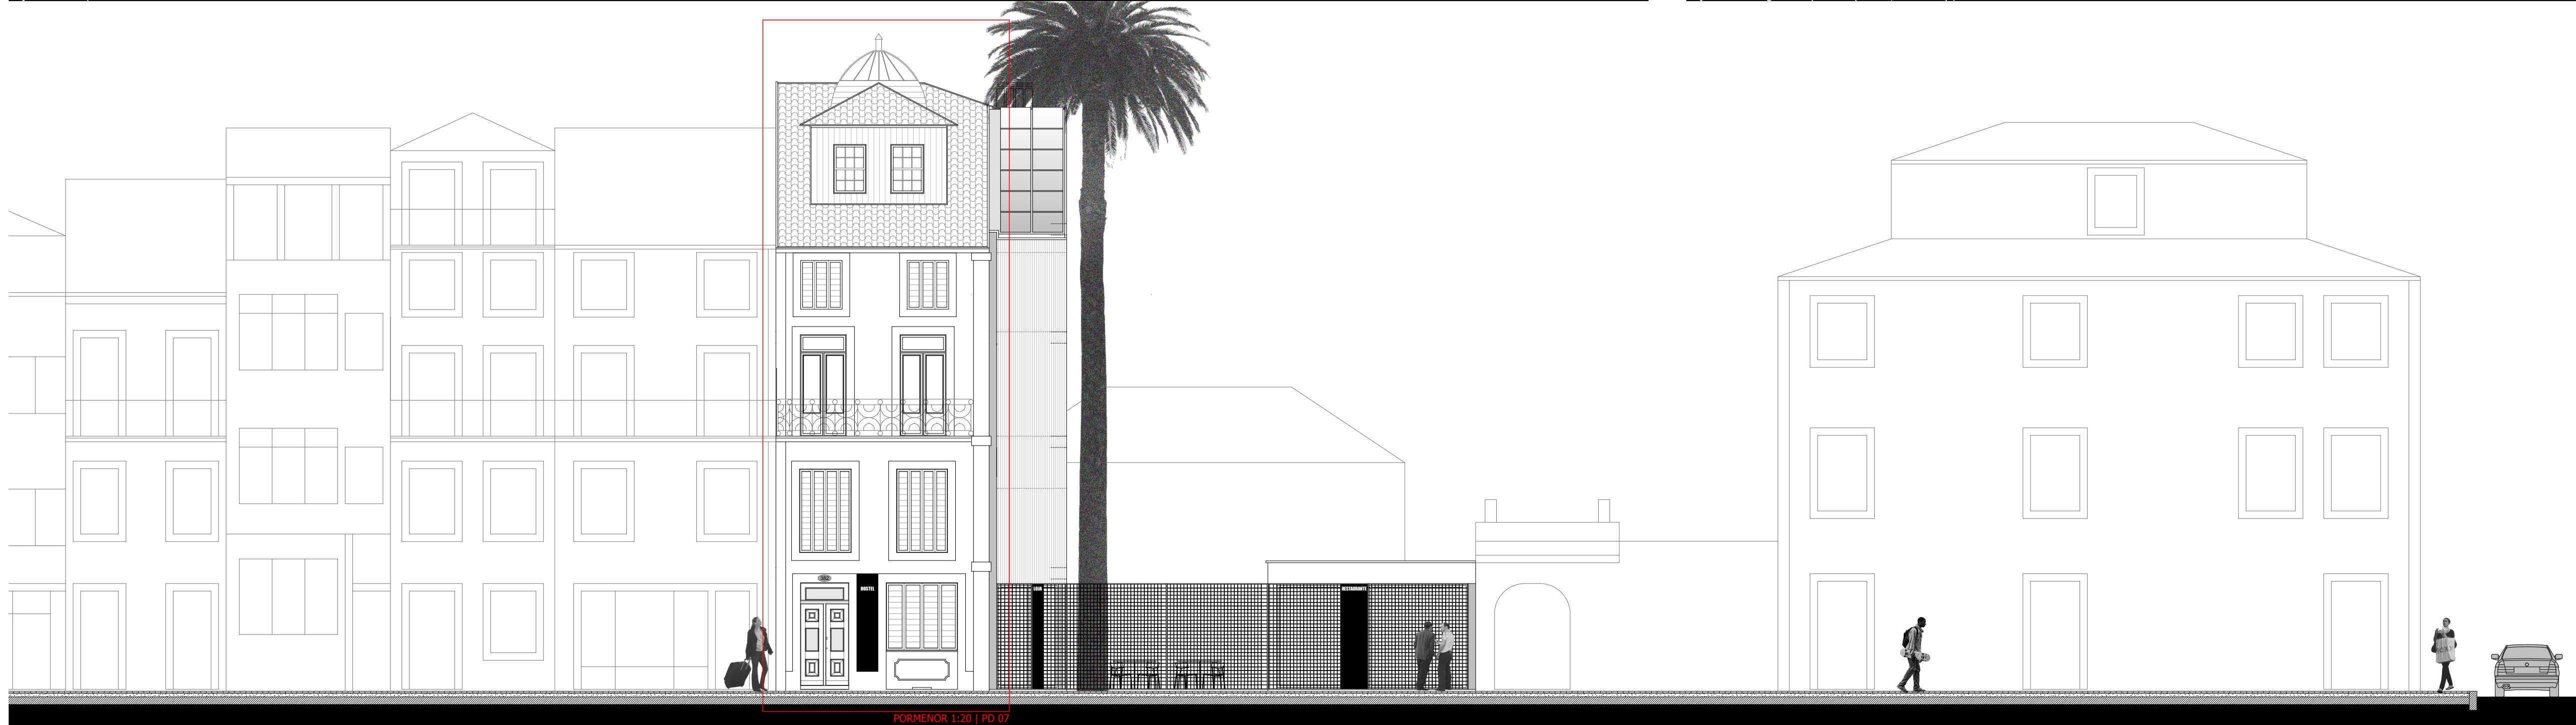
ALCADO SUL - Rua de Miguel Bombarda | Alc1
