# **A GEOTECNIA NO PLANEAMENTO URBANO**

## **CASO DE ESTUDO - PROJETO DE ESTABILIZAÇÃO DAS ENCOSTAS DE SANTARÉM**

**Relatório de Projeto**

**Mestrado em Reabilitação Urbana**

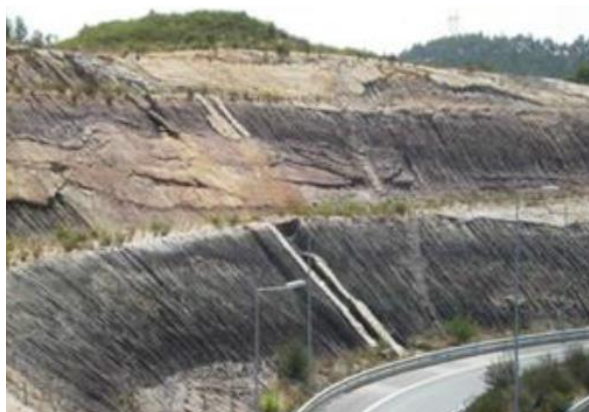
Os terrenos onde se insere o nó da Malveira da A21 são sedimentares representados por camadas interestratificadas de arenitos de granulometria variada, com intercalações de argilas, argilitos, argilo-siltitos, argilas margosas e raramente intercalações de calcários e margas. A estratificação é geralmente irregular, frequentemente lenticular e com pendores suaves para o quadrante Sul. Nesta zona existiam, também, depósitos recentes, sobrejacentes a aterros de materiais indiferenciados. Foi identificado o alinhamento de uma antiga linha de água materializada a partir do topo da escavação. No talude era visível o carácter irregular dos estratos litológicos, conforme se vê na figura 1, bem como a sua variabilidade e alternância.

*Figura 1 - Perspetiva geral do talude de escavação no nó da Malveira (sentido A8-Malveira) (Bifulco et al., 2016)*

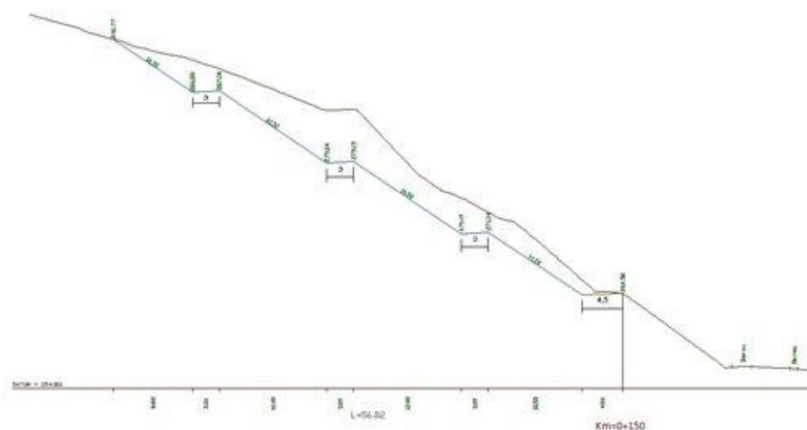
Atendendo às características das superfícies de rotura visíveis na crista do talude e face ao escorregamento, foi adotada a solução que consiste no reperfilamento geométrico do talude, considerando o desenvolvimento do ramo e a topografia existente, na qual o pano inferior do talude apresentava instabilidades de carácter superficial, bem como o facto de a intervenção estar no limite do terreno a ser expropriado. Optou-se apenas pelo reperfilamento do talude ao nível dos panos intermédio e superior e pela regularização do pano inferior do talude, dado que os panos superiores do talude apresentavam alturas e geometrias agressivas e não compatíveis com as características geomecânicas dos materiais existentes. A intervenção tinha como objetivo o melhoramento das condições de estabilidade global do talude, tendo-se reduzido a inclinação e suavizado a geometria dos panos através da criação de banquetas. Para tal recorreu-se a terraplenagens, conforme figura 2.

Figura 2 - Perfil existente na secção de maior altura, a preto; e perfil do projeto a azul (Bifulco et al., 2016).

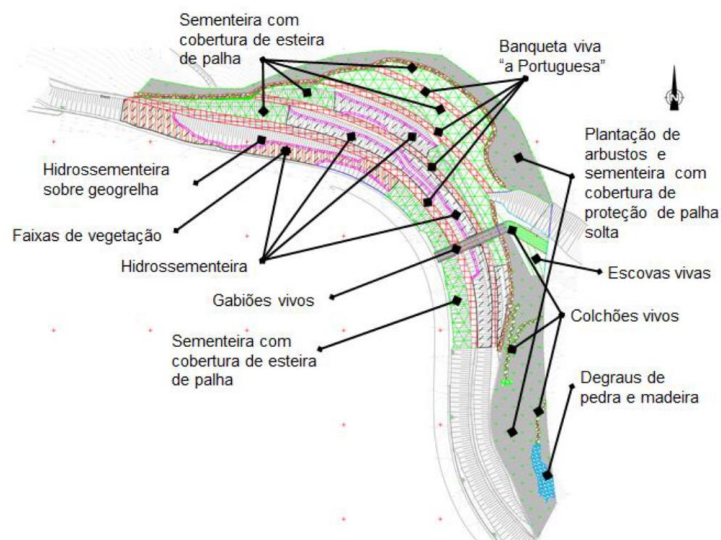
Figura 3 - Identificação do zonamento por tipo de intervenção de engenharia natural (Bifulco et al., 2016).

Na figura 3 está identificada a localização das diferentes técnicas instaladas no talude, cujo objetivo principal consiste na proteção do talude contra a erosão superficial, a estabilização e a consolidação das encostas, em que se respeitaram os diferentes ângulos de inclinação, a variabilidade e a heterogeneidade da litologia. Com a reconfiguração do perfil do talude seria necessário proteger os seus panos da erosão superficial, devida à precipitação. A solução adotada consistiu no revestimento vegetal composto por herbáceas.

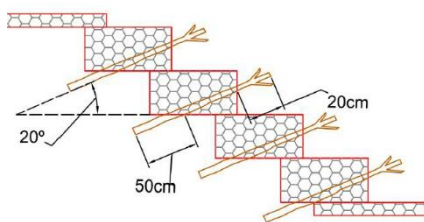
De acordo com o projeto, as estacas estavam incluídas entre as pedras das estruturas dos gabiões, conforme o esquema da figura 4.

Figura 4 - Esquema da instalação de estacas nos gabiões vivos (Bifulco et al., 2016).

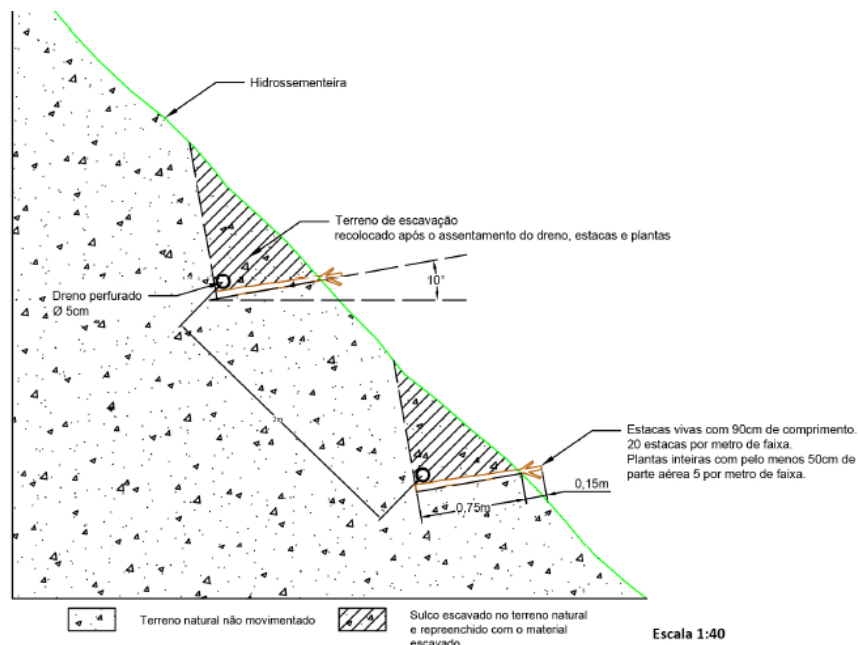
Nos taludes argilosos com inclinações de  $45^\circ$ , aplicou-se a técnica das *faixas de vegetação*, na qual foram utilizadas estacas e plantas de arbustos, como esquema da figura, colocados na posição sub-horizontal típica das técnicas de engenharia natural (EN), com o propósito de estabilizar a superfície do talude com os sistemas radiculares das plantas. Nas linhas de escorrência de água superficial com inclinação inferior a  $25^\circ$ , a técnica implementada consistiu em *colchões vivos*, com aplicação de estacas de espécies lenhosas, nas extremidades laterais dos colchões tipo reno, a montante da descida em degraus de gabiões, optou-se por colocar *escovas vivas*, de modo a orientar as águas de escorrência superficial, conforme figura 5.

Figura 5 - Esquema das secções tipo das faixas de vegetação, plantas arbustivas e instalação das estacas (Bifulco et al., 2016).

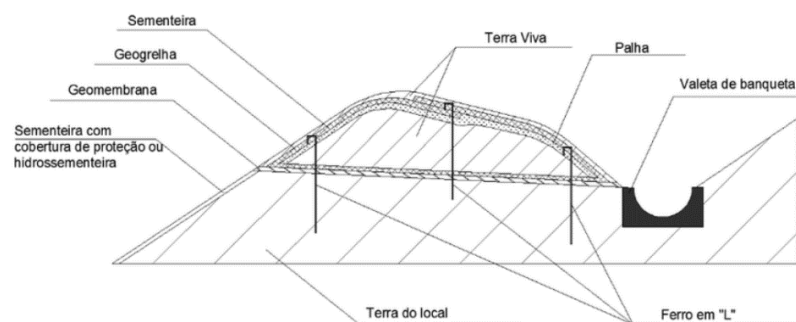
Para impermeabilizar as banquetas, entre os panos de talude, foi definida uma nova técnica, designada *banqueta viva* “à Portuguesa”, estrutura composta por uma almofada de terra, com cobertura herbácea, sobreposta a uma geomembrana, modelada e fixada com o auxílio de uma geogrelha, figura 6. As espécies de plantas, estacas e sementes foram escolhidas com base em ensaios realizados pelo Centro de Ecologia Aplicada Baeta Neves (CEABN), sobre as espécies de flora de Portugal. Não foram escolhidas espécies arbóreas, devido ao seu porte, que ao longo do tempo e sob ação do vento, poderiam induzir alterações mecânicas no solo.

Figura 6 – Disposição dos componentes da banquetta viva “Portuguesa” (Fonte: (Bifulco et al., 2016).

[https://www.researchgate.net/figure/Esquema-da-disposicao-dos-componentes-da-banqueta-viva-a-Portuguesa-secao\\_fig1\\_303019089](https://www.researchgate.net/figure/Esquema-da-disposicao-dos-componentes-da-banqueta-viva-a-Portuguesa-secao_fig1_303019089)

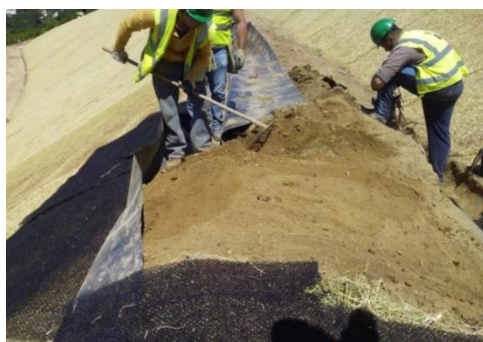
Figura 7 - Instalação da almofada de terra viva da banquetta viva "a Portuguesa" (Bifulco et al., 2016).

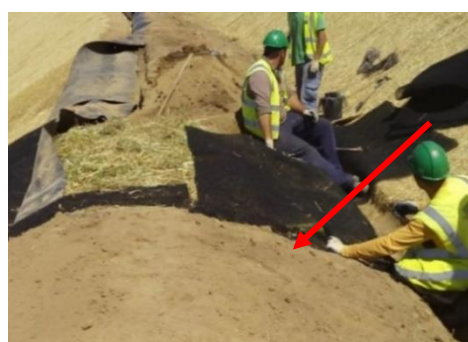
Figura 8 - A instalação das tiras da geogrelha em cima da almofada de terra viva (Bifulco et al., 2016).

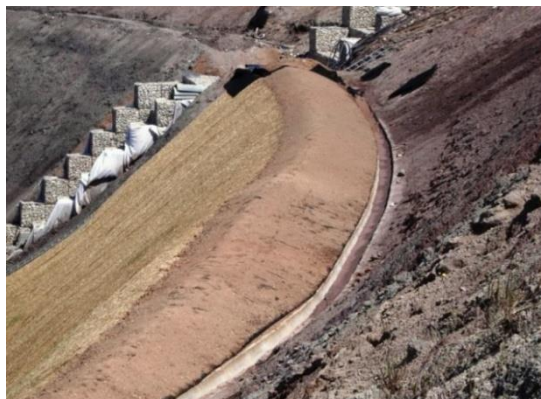
*Figura 9 - Caso de obra no nó da A21, Malveira (Bifulco et al., 2016).*

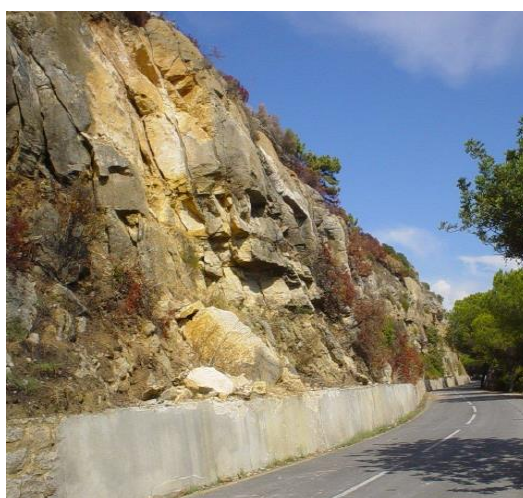
A Estrada Nacional EN379-1, entre Outão e o Portinho da Arrábida, desenvolve-se na base das encostas da Serra da Arrábida, dominadas por escarpas marinhas muito íngremes, cavidades cársticas, onde predomina o calcário micrítico e dolomite, do Período Jurássico. As rochas apresentam-se intensamente dobradas e fraturadas com frequentes quedas de blocos, colocando em risco a circulação de veículos e peões, conforme se pode observar na figura 11.

Figura 11 – Encosta do Portinho da Arrábida (Coba, 2018)

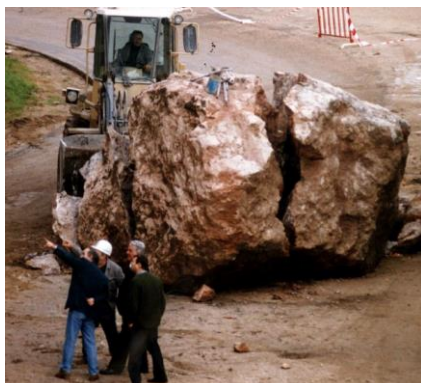
**2002:** Queda de bloco de 10 toneladas, na estrada, semelhante ao caído em 1996, na mesma área (figura 12);

*Figura 12 - Queda de bloco de 10 toneladas (Coba, 2018)*

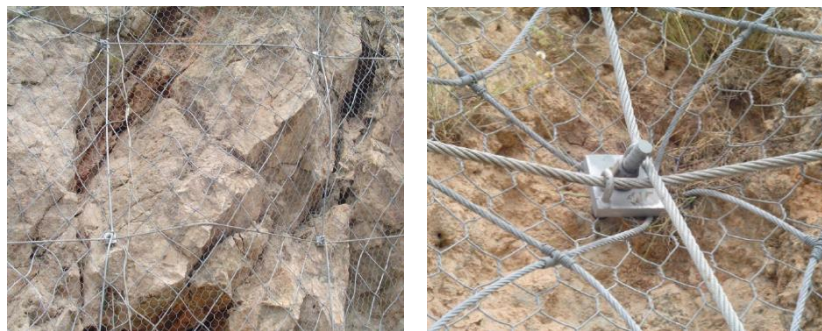
- redes metálicas aplicadas até aproximadamente 25 metros de altura;
- muro de retenção/suporte;
- trincheira de acumulação entre a estrada e o talude, devido ao risco de queda de blocos de média a grande dimensão;
- pregagens e malha reforçada (figura 14);

*Figura 14 - Pregagens e malha reforçada (Coba, 2018)*

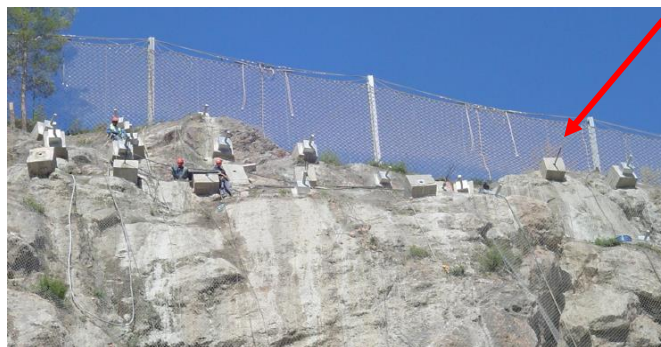
- ancoragens de blocos rochosos, esta técnica consiste em ancorar os blocos rochosos como sistema de estabilização ativo, nas situações em que o risco de queda de blocos de grande dimensão, para a estrada, era muito elevado, como se pode observar na figura 15;

*Figura 15 – Ancoragem de blocos rochosos (Coba, 2018)*

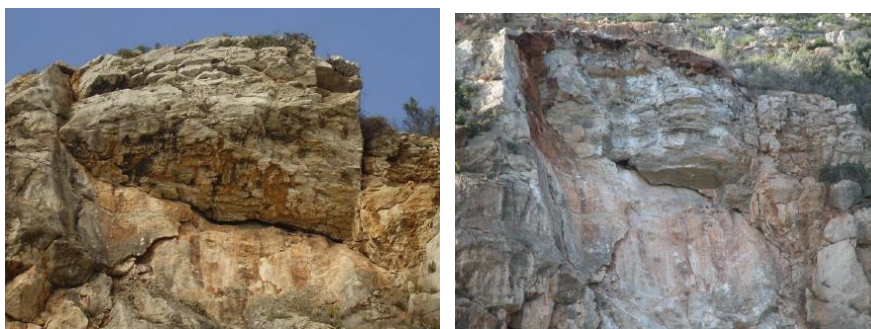
- remoção de blocos, o volume de material em queda pode variar substancialmente, de rochas individuais ou torrões de solo a blocos maciços de milhares de metros cúbicos de volume, como se pode ver na figura 16;
- falsos túneis/pórticos de proteção, ver figura 17;
- barreiras de proteção (rígidas e dinâmicas), conforme figura 18.

*Figura 16 – Remoção de bloco calcário de grande dimensão em risco de queda (Coba, 2018)*

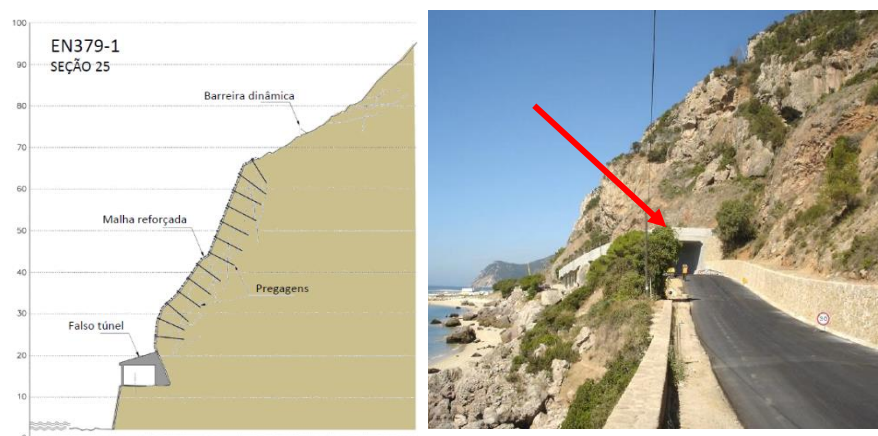
Falsos túneis são pórticos de proteção, constituídos por uma laje de betão armado que cobre a via de comunicação existente, de modo a protegê-la da queda de blocos. Trata-se de uma estrutura que permite absorver o impacto da queda de eventuais blocos e a sua definição geométrica permite redirecioná-los, para que sejam encaminhados para fora da via existente, conforme figura 17.

*Figura 17 - Solução de reforço com recurso a falsos túneis, malha reforçada, pregagens e barreira dinâmica (Coba, 2018)*

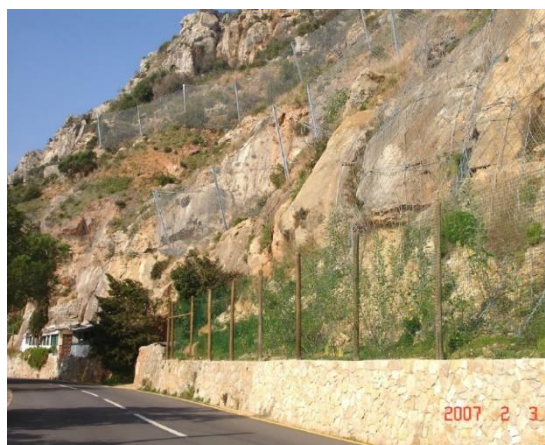
*Figura 18 - Proteção com recurso a barreiras dinâmicas e rígidas, 2007 (Coba, 2018)*

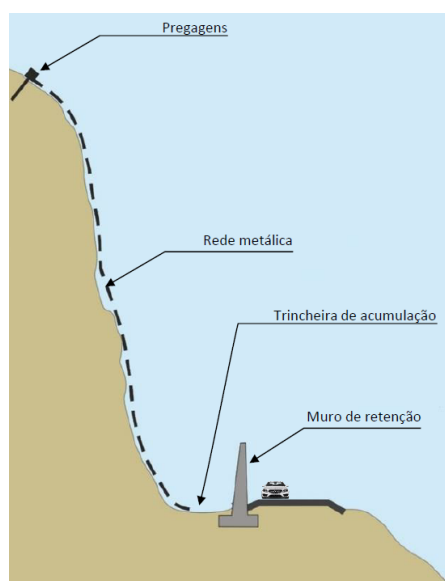
Na figura 19 pode ver-se a localização das várias estruturas de retenção adotadas para a estabilização destas vertentes.

*Figura 19 - Corte esquemático com identificação das soluções adotadas (Coba, 2018)*

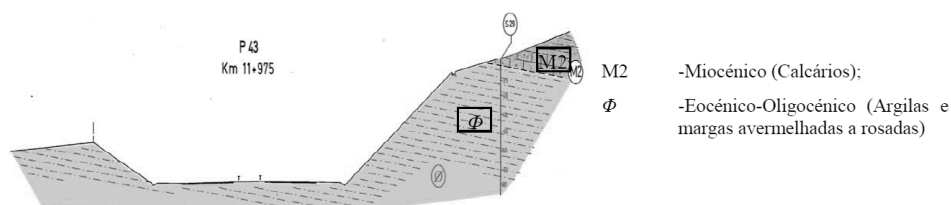
“O talude localizado entre os km`s 12+217 e 12+360, no sentido Lisboa/Porto, é composto essencialmente por argilas, margas avermelhadas e rosadas de elevada plasticidade do Oligocénico e calcários do Miocénico”, conforme figura 20.

Figura 20 - Corte com a composição geológica (LCW Consult, S.A., 2016)

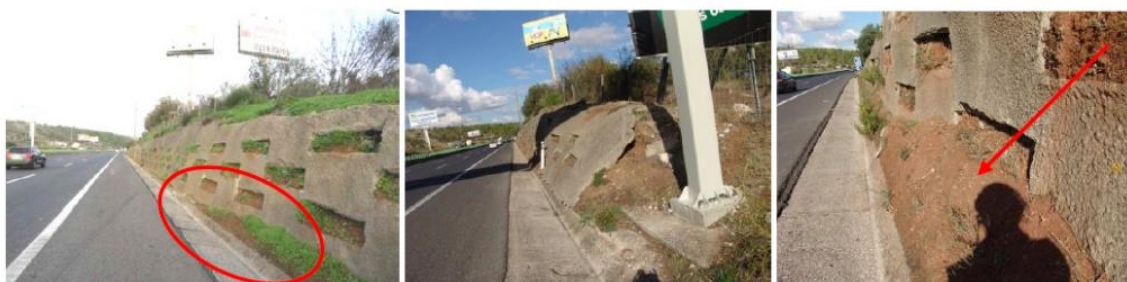
As patologias derivadas da erosão interna do talude, no tardo do muro de betão projetado, era visível através dos cones de argila acumulados na parte da frente do revestimento e à medida que a acumulação de material aumentava na parte da frente do muro, verificava-se a ocorrência de vazios no tardo do muro, originando a instabilidade do talude, conforme figura 21. A situação agravou-se, mais rapidamente, devido à natureza litológica dos materiais, uma vez que se tratava de um talude com material argiloso e que apresentava maior suscetibilidade à erosão.

Figura 21 - Aspectos das patologias do talude com revestimento em betão com "janelas" (LCW Consult, S.A.) 2016)

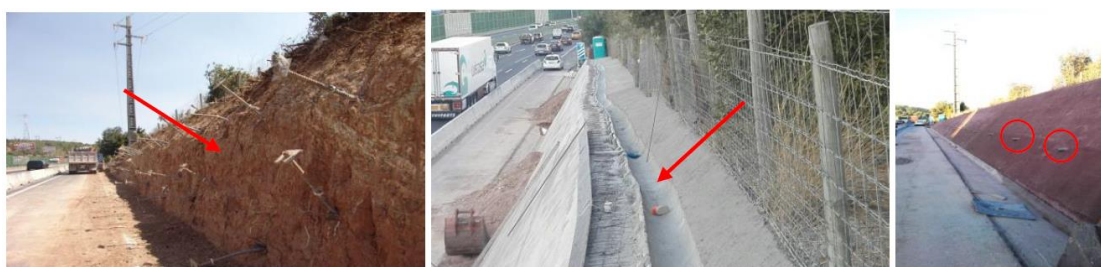
Face ao cenário apresentado, a solução para a estabilização do talude consistiu no saneamento e reperfilamento do talude, na construção de um muro de suporte em betão ciclópico, após a remoção da capa em betão projetado pobre, das malhas metálicas, bem como das cabeças das pregagens soltas que compunham o revestimento do talude existente. Todos os materiais degradados foram removidos até se atingir a geometria do talude pretendida. Foi construído um sistema de drenagem superficial e interna do talude, no qual se acrescentou uma caleira de crista com diâmetro de 300 mm e geodrenos, (figuras 22 e 23).

*Figura 22 - Talude após demolição da capa de betão projetado, caleira de crista e geodrenos (LCW Consult, S.A., 2016)*

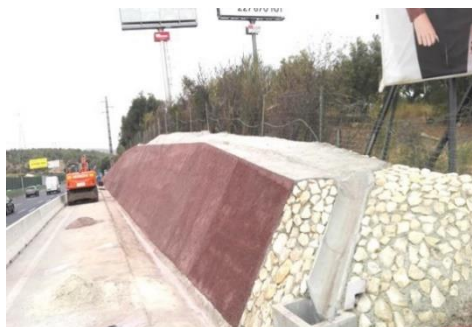
*Figura 23 - Aspeto final da solução do muro de suporte (LCW Consult, S.A., 2016)*

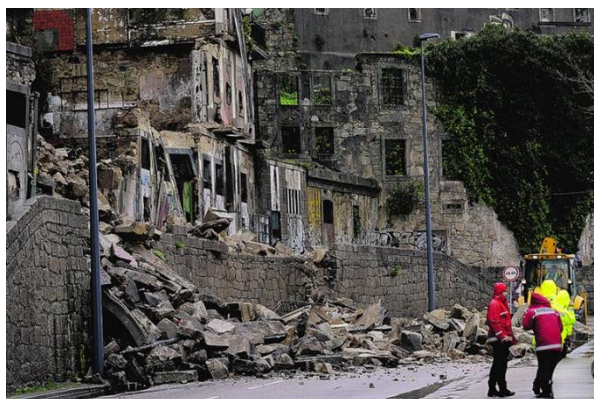
Figura 24 - Derrocada na escarpa das Fontainhas, (Fonte: Etc e Tal Jornal, 2013)

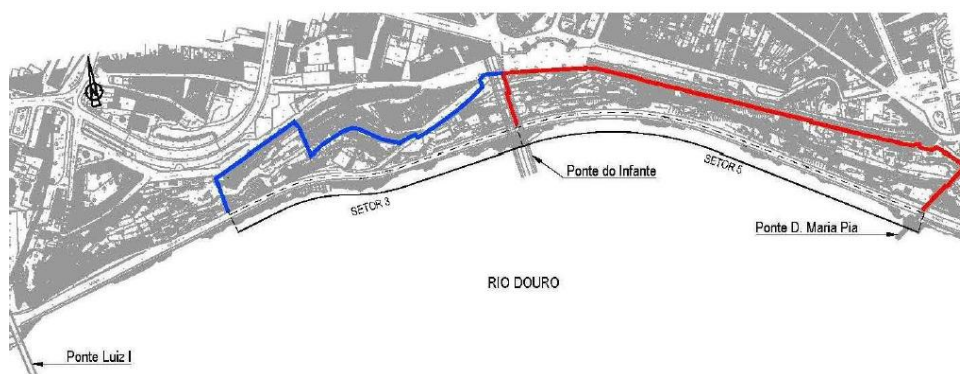
O sector 3, situado a Oeste da Ponte do Infante, com cerca de 390 metros de extensão e altura máxima de cerca de 55 metros, foi dividido em duas secções. É delimitado superiormente pelo Bairro das Fontainhas e inferiormente pela Avenida Gustavo Eiffel, local designado habitualmente por “Escarpa das Fontainhas”, devido à proximidade ao Bairro das Fontainhas. Na figura 25 pode ver-se a localização deste setor.

Figura 25 - Identificação em Planta dos setores 3 e 5 (LNEC – NGEA, 392/2011)

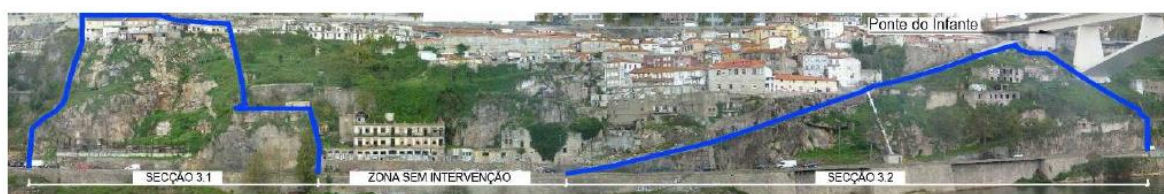
Figura 26 - Setor 3, nomeadamente secções 3.1 e 3.2 (LNEC – NGEA, 392/2011)

Entre estas duas secções (3.1 e 3.2), conforme se pode observar na figura 26, existe uma zona, onde se localizam as Ruínas da Capela e da Fábrica de Cerâmica dos Carvalhinhos, na qual foi decidido não efetuar quaisquer trabalhos de estabilização. Esta decisão deveu-se ao facto de se ter entendido que quaisquer materiais que eventualmente se venham a desprender desta zona não atingem a Av. Gustavo Eiffel, ficando retidos nas plataformas onde se encontravam construídas as edificações.

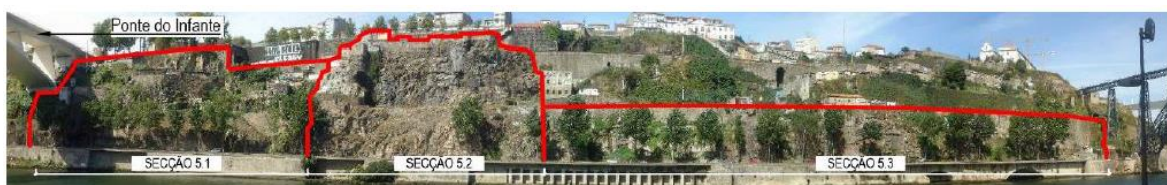
O Setor 5, localizado a Este da Ponte do Infante, que tem cerca de 530 m de extensão e altura máxima de aproximadamente 55 m, foi dividido em três secções, nomeadamente, as secções 5.1, 5.2 e 5.3, conforme figura 27. Este setor, que se encontra compreendido entre as pontes do Infante e Maria Pia, é delimitado no topo pela Alameda das Fontainhas e pela Linha do Minho e, ao nível da base, pela Av. Gustavo Eiffel. Na zona superior refere-se a existência do Bairro Nicolau e do Ramal da Alfândega. Nesta escarpa foram registadas, ao longo de vários anos, várias ocorrências de queda de blocos e de deslizamentos de terras que provocaram danos no ambiente urbano, ao nível da população e das estruturas, bem como no Ramal da Alfândega e na Avenida Gustavo Eiffel.

*Figura 27 - Setor 5, nomeadamente, secções 5.1, 5.2 e 5.3*

| Figura 27 - Setor 5, nomeadamente, secções 5.1, 5.2 e 5.3..... | 51 |

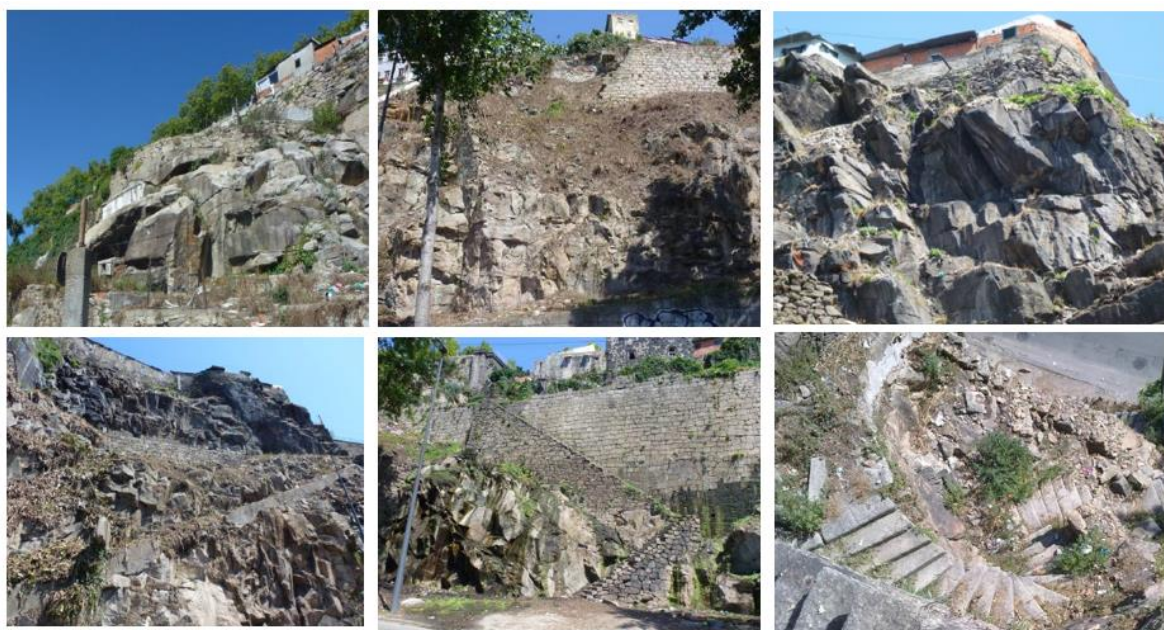
O maciço apresentava-se bastante fraturado, com diversos blocos em risco de queda. As escadas em pedra que permitiam o acesso a partir da Avenida Gustavo Eiffel ao Ramal de Alcântara e à Rua das Fontainhas, estavam muito degradadas e também era necessária a sua recuperação, conforme se pode observar na figura 28.

*Figura 28 - Estado das escarpas nos setores 3 e 5 antes das obras de estabilização (LNEC – NGEA, 392/2011)*

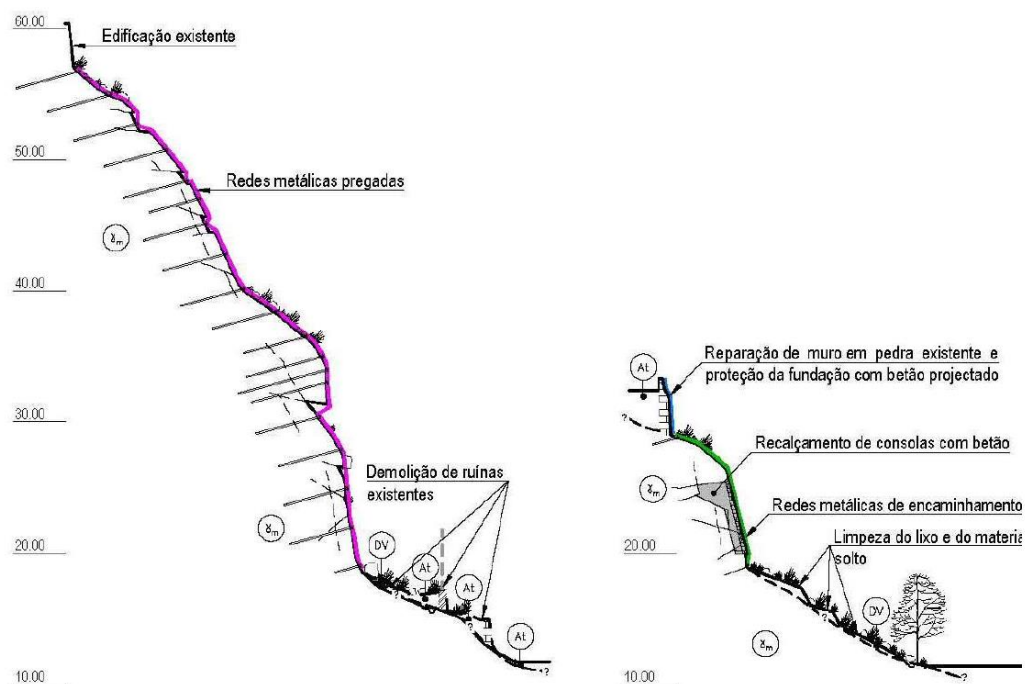
Figura 29 - Cortes com as soluções adotadas nas secções 3.1 e 3.2 (LNEC – NGEA, 392/2011)

Nas figuras 29 e 31 pode ver-se as soluções adotadas e nas figuras 30 e 32, podem observar-se as secções 3.1 e 5.2 após obras de estabilização.

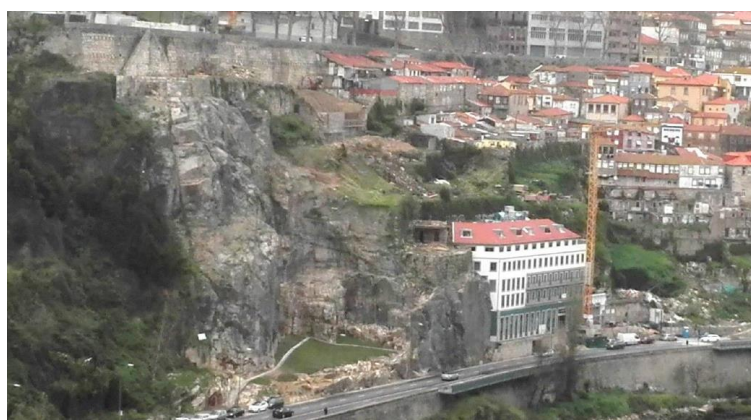
Figura 30 - Secção 3.1 após obras de estabilização (LNEC – NGEA, 392/2011)

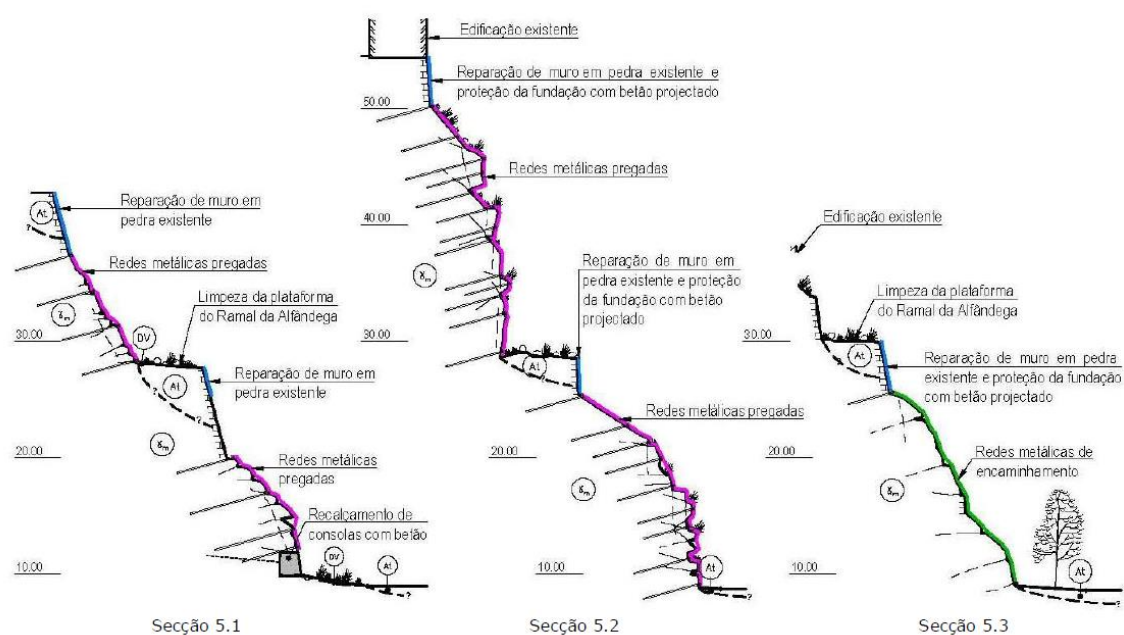
Figura 31 - Cortes com as soluções adotadas nas secções 5.1, 5.2 e 5.3 (LNEC – NGEA, 392/2011 )

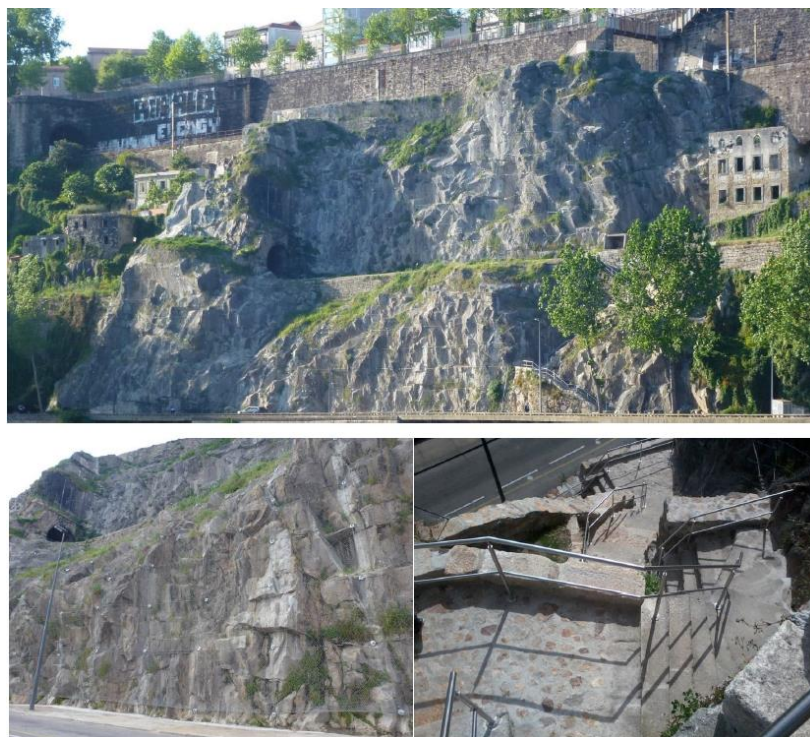
Figura 32 - Secção 5.2 após obras de estabilização (LNEC – NGEA, 392/2011 )

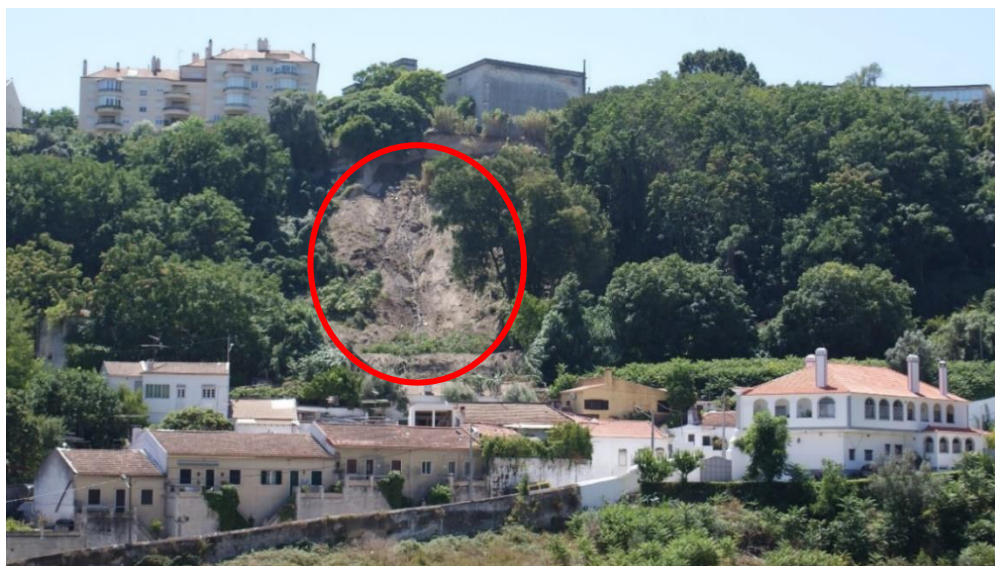
De acordo com o guia para a compreensão dos deslizamentos, um deslizamento é um termo genérico usado para descrever o movimento de descida do solo, de rochas e material orgânico, sob o efeito da gravidade, que ocorre pela rotura de uma superfície ou do talude. Em Santarém ocorreu um deslizamento de terras, em 2014, conforme se pode observar na figura 34.

*Figura 34 - Localização de deslizamento da Encosta de Sta. Margarida, Santarém (Foto: JN, Agosto de 2014)*

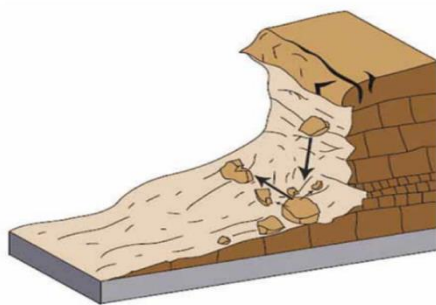
Uma queda tem início na separação do solo ou da rocha, ou de ambos, de um talude íngreme, ao longo da sua superfície, na qual tenha ocorrido pouco ou nenhum deslocamento por corte. O material movimenta-se, principalmente, por queda, salto ou rolamento. São movimentos repentinos descendentes, de rocha ou solo, que se desprendem de taludes íngremes ou de penhascos. O material que desce, geralmente, bate nas paredes inferiores do talude num ângulo menor que o ângulo de queda. A massa em queda pode iniciar um rolamento e pode ter continuidade até à cota mais baixa do talude. O volume de material em queda pode variar substancialmente, de rochas individuais ou torrões de solo a blocos maciços de milhares de metros cúbicos de volume. A velocidade de rolamento, normalmente, é muito rápida ou extremamente rápida, depende da inclinação do talude.

Figura 35 - Esquema de queda rochosa (Highland & Bobrowsky, 2008)

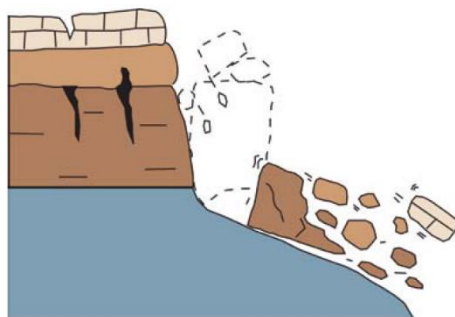
O mecanismo de desencadeamento é gerado pela gravidade exercida pelo material da parte superior da massa deslocada e, por vezes, pela presença de água existente no interior de fissuras que se encontram no interior da massa, por vibração, erosão regressiva por cursos de água e condições climáticas diversas.

*Figura 36 - Esquema de tombamento (Highland & Bobrowsky, 2008)*

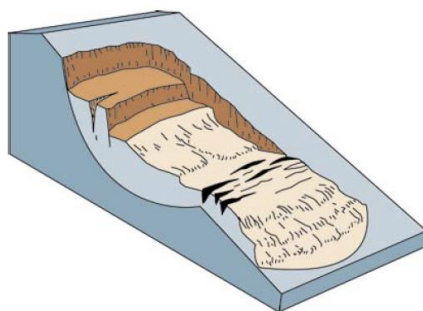
A massa deslocada pode mover-se de forma coerente, ao longo da superfície de rotura e com pouca deformação interna. O topo do material deslocado pode mover-se quase que verticalmente para baixo e a parte superior desse material pode inclinar-se para trás em direção ao talude. Se o escorregamento for rotacional e possuir vários planos de movimento paralelos e curvos, é chamado abaixamento (“slump”).

*Figura 37 - Esquema de escorregamento rotacional (Highland & Bobrowsky, 2008)*

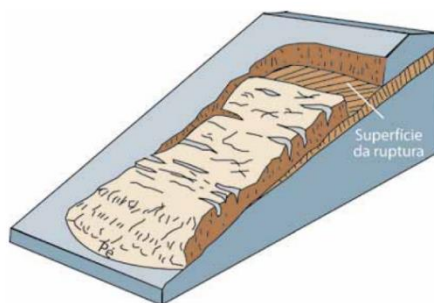
A massa de um escorregamento translacional move-se para fora, ou para baixo e para fora, ao longo de uma superfície relativamente plana, com pequeno movimento rotacional ou inclinação para trás. Esse tipo de deslizamento pode progredir por distâncias consideráveis, o material pode variar de solto a pouco denso até grandes placas de rochas ou ambos. Este tipo de escorregamentos ocorrem, geralmente, ao longo de descontinuidades geológicas tais como falhas, estratificações ou contactos entre rocha e solo.

Figura 38 - Esquema de escorregamento translacional (Highland & Bobrowsky, 2008)

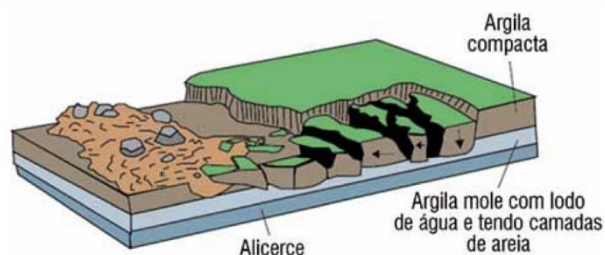
A expansão lateral, ocorre, geralmente, em taludes de baixa inclinação ou em terreno plano, especialmente, onde exista uma camada superior de rocha ou solo que ao aumentar a sua extensão se mova para cima de uma camada menos rígida e mais fraca. As roturas são acompanhadas de um afundamento generalizado em direção a essa camada inferior. Nas expansões laterais de solos rochosos, a camada menos rígida, em determinadas condições pode ser espremida para cima e para dentro da fissura que divide os blocos rochosos. Nas expansões laterais de terra, a camada superior estável estende-se ao longo da camada inferior mais fraca que flui, após uma liquefação ou de formação plástica. Se a camada for relativamente grossa, o bloco partido da camada superior, poderá afundar, virar, girar, desintegrar ou liquefazer.

Figura 39 - Esquema de expansão lateral (Highland & Bobrowsky, 2008)

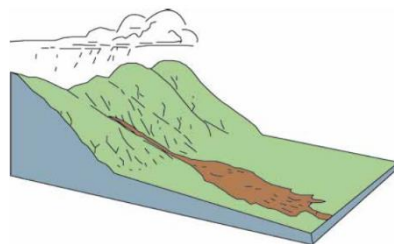
A quantidade de água presente, tem influência na evolução do movimento, porque há, frequentemente, uma mudança gradual dos escorregamentos para escoamentos. Quando um escorregamento rotacional ou translacional ganha velocidade e a massa interna perde coesão ou ganha água, esse fenómeno pode mudar para um fluxo de detritos. Existem os escoamentos arenosos, que podem ocorrer em areias não coesivas secas. O fluxo de detritos por ser extremamente rápido e por ser passível de ocorrer sem aviso prévio, pode ser mortal. Pode ocorrer, com mais frequência, em taludes cuja vegetação tenha sido destruída (ex.: queimadas). O deslocamento pode ser rápido a muito rápido, dependendo da consistência dos materiais e do ângulo de inclinação que facilita o movimento descendente. Os detritos e a lama, são geralmente, encontrados na base dos taludes, podem gerar depósitos de forma triangular ou cónica, normalmente chamados de cones de detritos. Os fluxos de detritos são desencadeados por fluxos de água à superfície, que causam erosão e movimentam as rochas e o solo solto, contêm uma enorme proporção de material do tamanho de silte e areia, conforme esquema da figura 40.

*Figura 40 - Esquema de fluxo de detritos (Highland & Bobrowsky, 2008)*

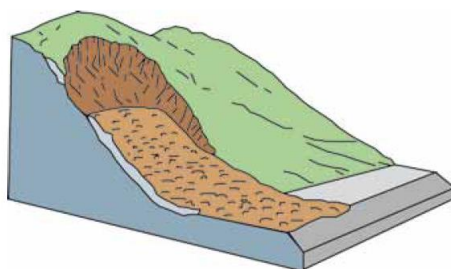
As avalanches de detritos são formadas quando uma encosta instável entra em rotura e os fragmentos resultantes são movimentados a grande velocidade, podendo atingir 100 metros/segundo. Se a quantidade de água for suficientemente grande o deslizamento poderá tornar-se num fluxo de detritos. As avalanches podem resultar da instabilidade do talude ao longo do tempo, da desintegração da camada rochosa ou da atividade vulcânica, como se pode observar no esquema da figura 41.

*Figura 41 - Esquema de avalanche de detritos (Highland & Bobrowsky, 2008)*

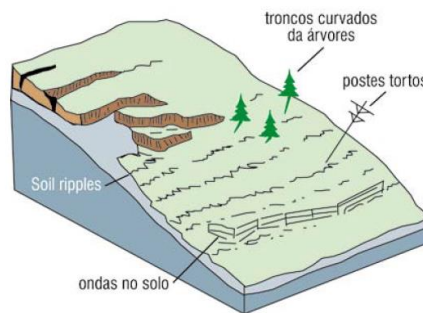
Trata-se de um tipo de movimento que ocorre de forma lenta, é impercetível e contínuo. A deformação é pouco perceptível, normalmente, insuficiente para causar rotura, ocorre geralmente na camada superior de solos de granulometria fina, nas zonas frias ocorre durante o degelo anual, é uma forma de rastejo, comum em ambientes permanentemente congelados, designada de solifluxão. Existem três tipos de movimentos de fluxo, nomeadamente, o sazonal, em que o movimento ocorre no interior e no fundo do solo afetado por alterações sazonais; o contínuo, em que a tensão de corte ultrapassa a resistência do material e o progressivo em que os taludes atingem o ponto de rotura, gerando movimentos no terreno, como se pode observar na figura 42.

Figura 42 - Esquema de um deslizamento lento de terra, designado por creep (Highland & Bobrowsky, 2008)

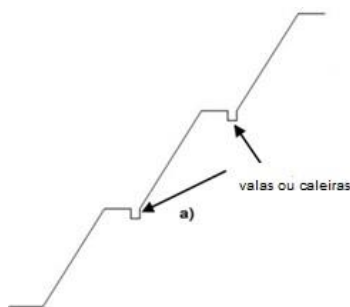
A drenagem superficial consiste na captação e encaminhamento de águas que percolam na superfície dos taludes, os sistemas de drenagem superficial permitem a redução da água que está no interior dos maciços, reduzindo-se assim os efeitos de saturação do solo e atenuando, significativamente, os fenómenos de erosão superficial (figura 44).

*Figura 44 - Drenagem superficial (Lucas, 2016)*

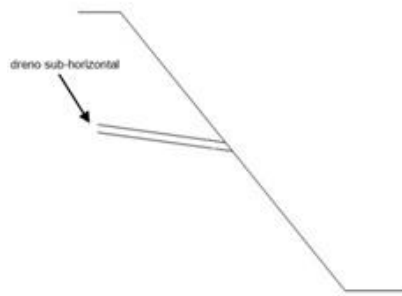
A drenagem profunda visa a remoção da água que circula no interior dos maciços (figura 45) de forma a aliviar as pressões que podem comprometer a estabilidade dos taludes. Recorre-se, geralmente, a dispositivos que permitem a vazão do fluxo de água e a redução das pressões intersticiais, sendo que para se conseguir garantir a perfeita funcionalidade devem ser complementados por estruturas de drenagem superficiais. Destacam-se, essencialmente, os drenos sub-horizontais, as trincheiras drenantes, os poços e os barbacãs (furos drenantes) que a seguir se descreve.

Figura 45 - Drenagem profunda (Lucas, 2016)

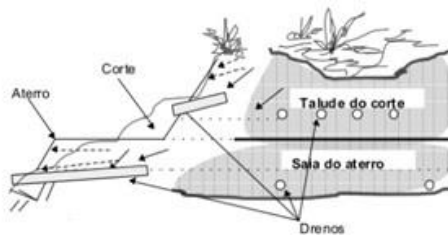
Consistem em tubos de drenagem, usualmente em PVC, que são cravados nos maciços e têm como principal objetivo a captação da água de percolação interna resultante do índice de pluviosidade e da capacidade de retenção dos solos. Trata-se de um dispositivo eficiente na remoção da água dos taludes saturados, conforme se ilustra na figura 46:

Figura 46 - Esquema de dreno horizontal profundo  
(<https://image.slidesharecdn.com/estradas-160711061358/95/estradas-55-638.jpg?cb=1468217682>)

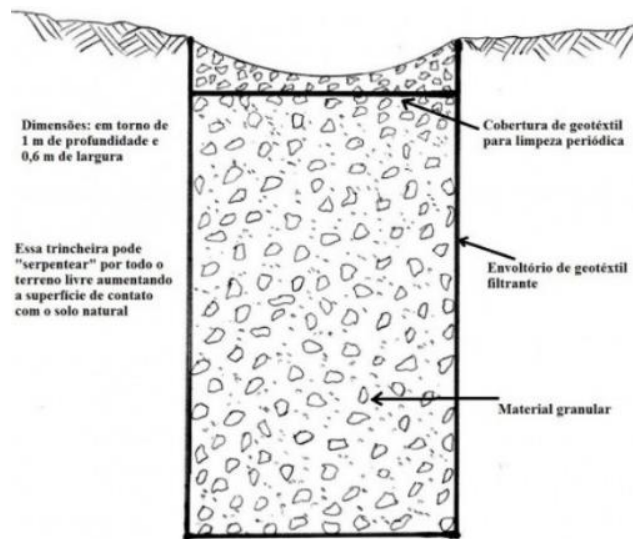
Consistem em dispositivos de controlo do escoamento e têm a função de recolher, armazenar e infiltrar as águas pluviais. As trincheiras podem ser superficiais ou subterrâneas e, preenchidas ou não com brita que embora reduza o volume útil da trincheira favorece a estabilidade do talude, conforme figura 47.

Figura 47 - Corte esquemático de trincheira drenante  
(<https://www.google.com/search?q=trincheira+drenante>)

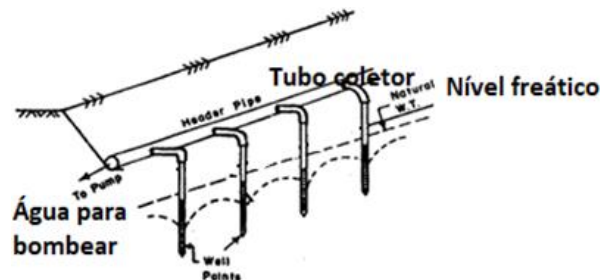
São furos de drenagem de maior diâmetro abertos no terreno com o objetivo de reduzir as pressões subterrâneas desenvolvidas pela percolação de água nas fundações. Visa, essencialmente, a redução da acumulação de água e o rebaixamento do nível freático, conforme ilustrado na figura 48.

Figura 48 – Esquema da técnica de poços filtrantes em talude para rebaixamento do nível freático  
(<http://www.abuildersengineer.com/2012/11/excavations-well-point-system.html>)

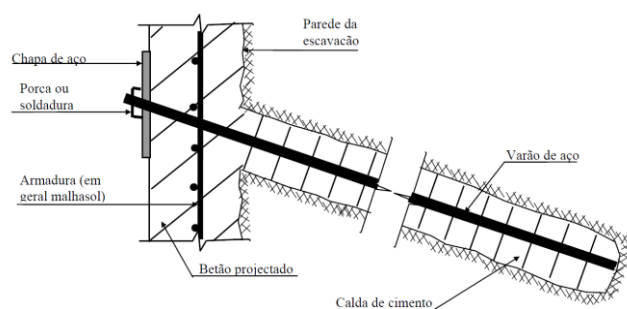
A técnica de pregagens consiste na introdução de varões de aço, nervurados ou lisos, que intercetam a superfície de deslizamento. Contribuem para o aumento da resistência e rigidez, face a esforços de corte ou tração e provocam uma diminuição da deformabilidade do maciço. Na figura 49 pode observar-se a representação esquemática de uma pregagem e nas figuras seguintes a técnica de estabilização a ser utilizada em situações distintas, ambas em taludes. Os varões, são geralmente introduzidos com ângulos que variam entre 10° e 30° em relação à horizontal, no entanto podem ter outros ângulos de inclinação, atendendo à geometria do talude.

Figura 49 - Representação esquemática de uma pregagem (Brito, 2001)

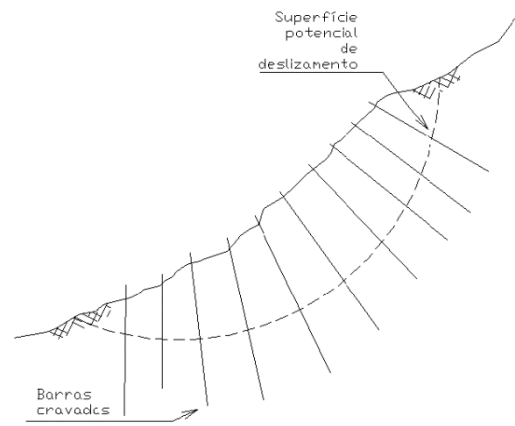
Figura 50 - Estabilização de um talude de escavação com varões perpendiculares à superfície de escorregamento (Brito, 2001)

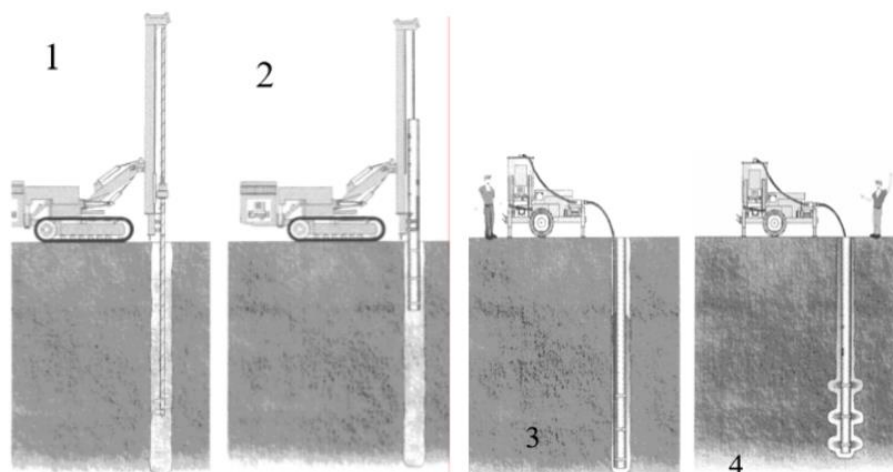
*Figura 54 - Corte esquemático da técnica de estabilização de talude com microestacas (Lucas, 2016)*

As microestacas, à semelhança das estacas, podem ser executadas por cravação ou por furação, a execução dos furos depende do tipo de terreno. Quando há presença de seixos, não constitui qualquer obstáculo na furação, mas podem constituir um sério obstáculo para o trado contínuo. A técnica de furação mais comum é com recurso a trado e a máquinas de rotopercussão, usando-se varas e bits, sendo que estes últimos são acionados a ar comprimido. Com a furação terminada, retiram-se as varas e bit ou o trado, numa operação inversa à da furação e limpa-se o furo. Coloca-se a armadura principal no furo, manualmente ou com recurso a um meio de elevação. Na fase de injeção e selagem, a bomba de injeção começa a introduzir calda de cimento, geralmente a baixa pressão, com o auxílio de um obturador (simples ou duplo).

O processo de injeção dá-se de baixo para cima ao nível das manchetes, as cargas do perfil metálico são transferidas para o terreno, no qual se verifica um incremento de resistência à compressão. A calda de injeção visa o melhoramento da estabilidade e da resistência dos estratos de solo atravessados, protege as armaduras da corrosão e da encurvadura (Nunes, 2013).

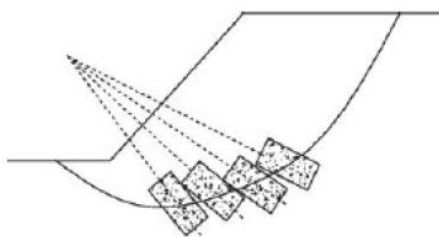
Figura 56 - Execução da técnica de Jet grouting (Rodrigues, 2018)

O processo de execução da técnica envolve, essencialmente, três etapas, que são nomeadamente, o **corte**, na qual a estrutura natural do terreno é desagregada e os fragmentos do solo são dispersos pela ação de um ou mais jatos horizontais de elevada velocidade, **a mistura e substituição parcial**, em que uma parte dos fragmentos do solo é substituída e a outra é misturada com a calda injetada; a **cimentação** dos fragmentos do solo que são aglutinados entre si, formando um elemento consolidado.

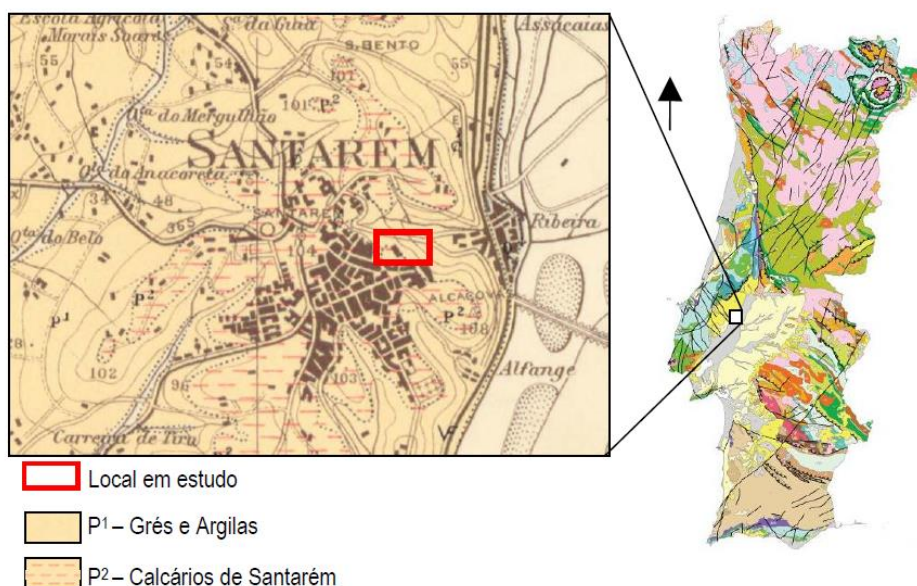
A Cidade de Santarém situa-se na Bacia Terciária do Tejo, na margem direita do rio, o local é constituído por formações integradas na época estratigráfica Miocénica. As camadas são regularmente estratificadas, de carácter fluvial e lacustre. Na figura 73 está ilustrada a área de estudo, num extrato da folha 31A da Carta Geológica de Portugal, publicada pelos Serviços Geológicos de Portugal, em 1953.

Figura 73 - Mapa de pormenor extraído da folha 31A da Carta Geológica de Portugal (PGEES, 2015)

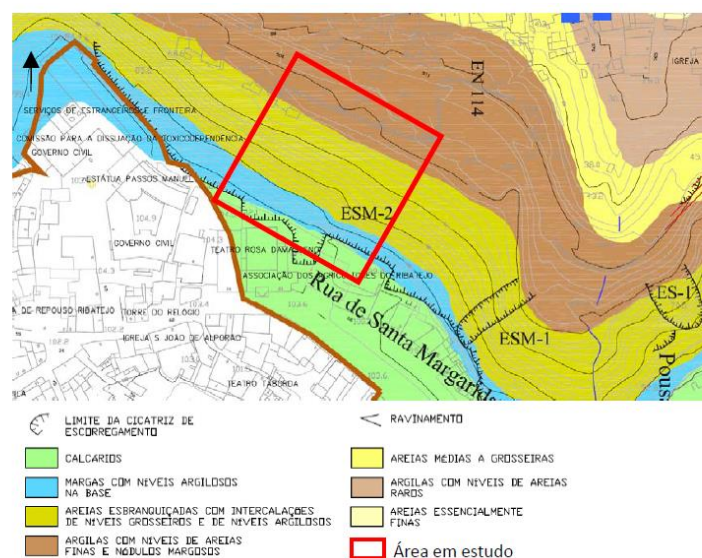
Na figura 74 é apresentado um modelo cartográfico da Carta Geológica de pormenor da Encosta de Santa Margarida.

Figura 74 – Modelo cartográfico da Carta geológica de Portugal, da Encosta de Santa Margarida (PGEES, 2015)

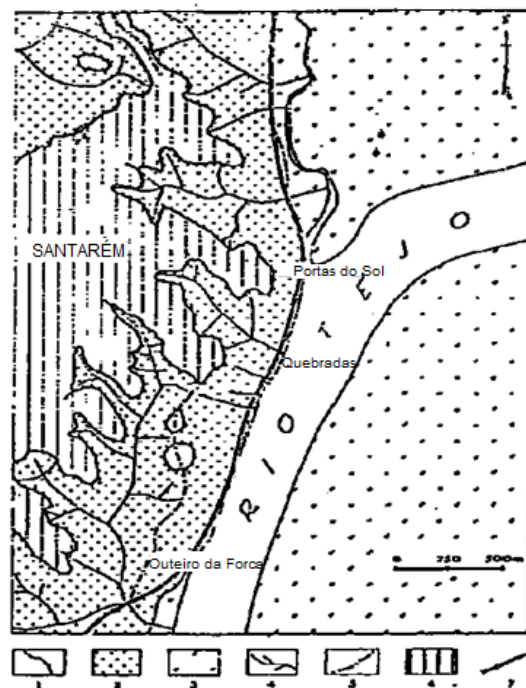
O esboço geomorfológico da figura 75, mostra a localização das encostas de Santarém, nomeadamente a encosta das Portas do Sol virada a nascente, as encostas da Ribeira de Santarém e da Ribeira de Alfange, viradas a Norte e Sul, formadas por duas pequenas linhas de água afluentes do Tejo.

Figura 75 - Esboço geomorfológico da região de Santarém: 1 – Rebordo do “Cap-rock”; 2- Areias e argilas terciárias; 3 – Planície aluvionar do Tejo; 4 – Ravina ou barranco; 5 – Interflúvio; 6 – Planalto urbanizado; 7 – Estrada e caminho de ferro (Coelho, 1988)

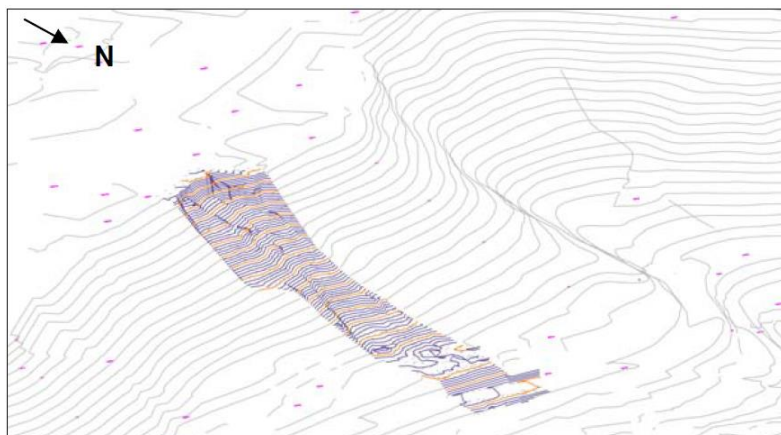
As encostas de Santarém, constituídas na sua parte superior por um calcário “cap-rock”, exibem taludes escarpados, quase verticais, que nos materiais brandos passa a inclinações na ordem dos 35° a 45°. Quando a escarpa se desmorona, fragmenta-se em blocos e devido à inclinação do talude, estes blocos são arrastados por efeito da gravidade e por escoamento superficial, permitindo a acumulação de depósitos de vertente na base da encosta. Na figura 76 pode observar-se o modelo topográfico da Encosta de Santa Margarida.

Figura 76 - Modelo topográfico da Encosta de Santa Margarida (PGEES , 2015)

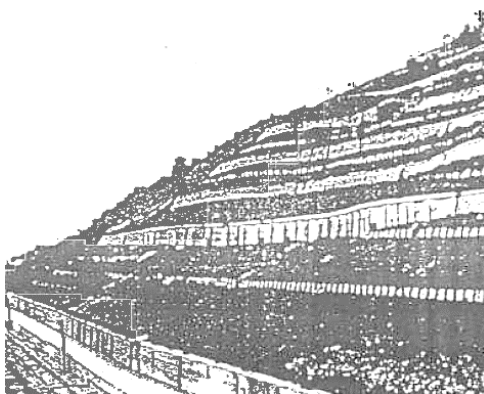
**1969:** No inverno deste ano, ocorreu o desabamento de um socalco situado na zona alta da encosta que provocou um deslizamento que alcançou a via-férrea. O acidente foi causado pelo elevado caudal de uma ressurgência ao nível do socalco, dando origem à deformação progressiva do muro de alvenaria. O desabamento do muro provocou um desmoronamento cujo impacto provocou o desabamento sucessivo, com efeito dominó, das obras a jusante. Este acidente implicou o saneamento da encosta na zona acidentada, a captação e drenagem das ressurgências e a reconstrução de socalcos. Na figura seguinte, pode observar-se a encosta das Portas do Sol, após a realização das obras.

*Figura 77 - Aspeto geral da encosta das Portas do Sol, após obras de 1969 (Coelho, 2001)*

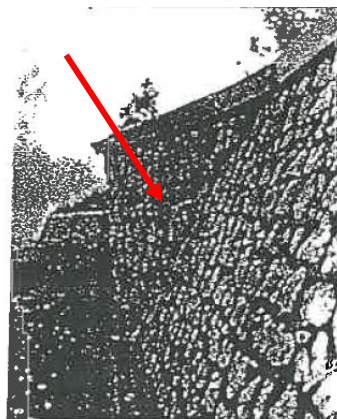
*Figura 78 - Deformação do muro de espera antes do desmoronamento (Coelho, 2001)*
