# **A GEOTECNIA NO PLANEAMENTO URBANO**

## **CASO DE ESTUDO - PROJETO DE ESTABILIZAÇÃO DAS ENCOSTAS DE SANTARÉM**

**Relatório de Projeto**

**Mestrado em Reabilitação Urbana**

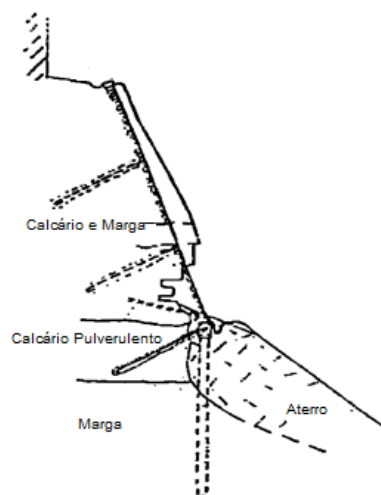
O tratamento e revestimento da escarpa calcária do topo da encosta tiveram por objetivo a consolidação da fundação da muralha e a proteção da camada rochosa de forma a impedir a eventual fragmentação e queda de blocos (Figura 79). O tratamento da camada calcária consistiu no enchimento das cavidades com pedra e betão, recorreu-se a pregagens e injeções de calda de cimento, em furos verticais abertos a partir da plataforma superior da encosta. O revestimento consistiu num muro de alvenaria com 0,40m de espessura, em que a fundação foi realizada com estacas, espaçadas de 3m, o revestimento foi ancorado à escarpa por meio de tirantes passivos de 22mm de diâmetro e com 2,5 a 3m de comprimento, espaçados de 3m.

Figura 79 - Proteção e consolidação da muralha e da face livre da escarpa rochosa (Coelho, 2001)

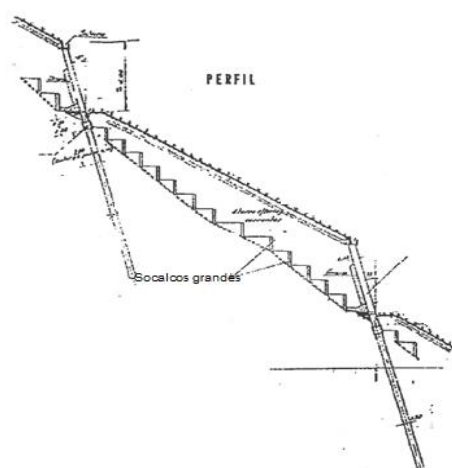
A figura 80 ilustra o perfil com a técnica de execução dos socalcos grandes.

Figura 80 - Perfil com a técnica de execução dos socalcos grandes (Coelho, 2001)

Adotou-se para a altura dos socalcos, a altura crítica do aterro do tardo dos muros, em que se obtiveram alturas críticas de 4 m para os socalcos grandes e de 1,2 m para os socalcos pequenos, estes eram constituídos por pranchas pré-fabricadas de betão armado, encostadas a estacas com inclinação de 15°, com 2 metros de comprimento e espaçadas de 1 metro, entre as pranchas e o terreno, colocou-se uma mistura drenante de gravilha e areia.

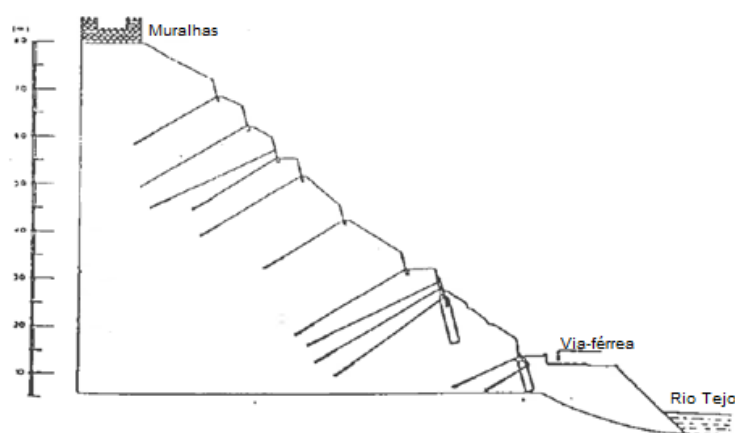
Por isso, em várias zonas da encosta, efetuou-se reforço dos muros de alvenaria dos socalcos grandes, com um lintel de betão armado, ao nível da base dos muros, ancorado no maciço, conforme perfil da figura 81.

Figura 81 - Perfil em socalcos reforçados com ancoragens (Coelho, 2001)

O reforço dos muros de alvenaria foi realizado por intermédio de contrafortes de betão armado, alinhados com as estacas de fundação e ancorados no seu ponto médio. A drenagem das águas superficiais e subterrâneas foi decisiva para a estabilização da encosta, na qual se utilizaram os dispositivos mais correntes de drenagem superficial e profunda, associados aos socalcos, construíram-se galerias de drenagem em zonas que exibiam ressurgências.

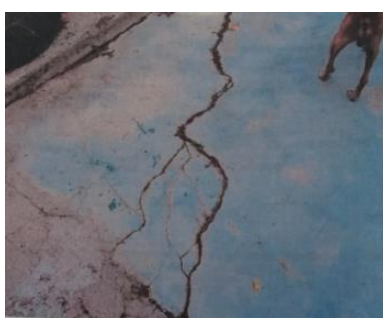
- a) Logradouro do nº 5: recomenda-se que seja feita uma nova visita de inspeção pela equipa projetista para ter em conta no projeto o desenvolvimento de uma longa fenda no pavimento do pátio localizado entre o edifício e o talude da encosta, conforme se pode observar na imagem 82;

*Figura 82 - Fotografia com localização de uma longa fenda no pavimento do pátio do logradouro do nº 5 (PGEES, 2015)*

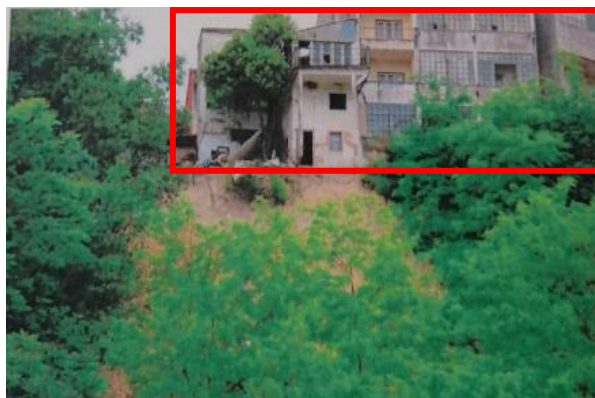
- efetuar uma visita de inspeção detalhada à zona de fundação e com base nos elementos recolhidos nessa visita relativos às fundações deste edifício, definir se o edifício tem de ser demolido, ou não, para permitir a execução do reforço do talude adjacente ao edifício.
- desalojamento definitivo dos moradores da Rua de Santa Margarida, dos edifícios nº 11 e 13 a 27, conforme se pode observar os respetivos edifícios na imagem 83.

*Figura 83 - Localização dos edifícios com previsão de demolição (PGEES, 2015)*

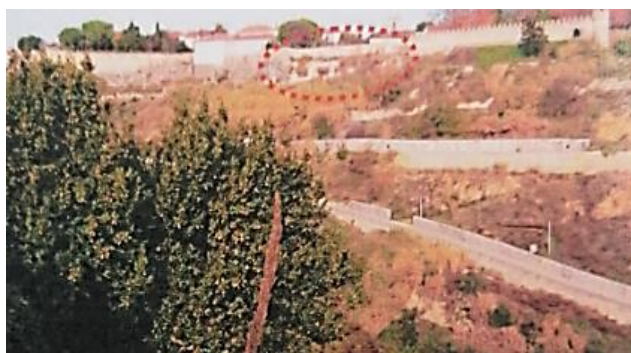
Trata-se de uma zona adjacente a uma zona que foi tratada no passado através de gunitagem, mas cujo tratamento foi interrompido na zona que nesta data sofreu um desmoronamento parcial superficial, em que se recomenda um tratamento por gunitagem, de modo a restabelecer a estabilidade local e travar a continuação do fenómeno erosivo que causou o referido desprendimento de blocos calcários, conforme se pode observar na figura 84.

*Figura 84 - Identificação da zona da muralha onde houve desprendimentos de blocos do topo da bancada calcária, zona adjacente às muralhas do jardim das Portas do Sol (PGEES, 2015)*

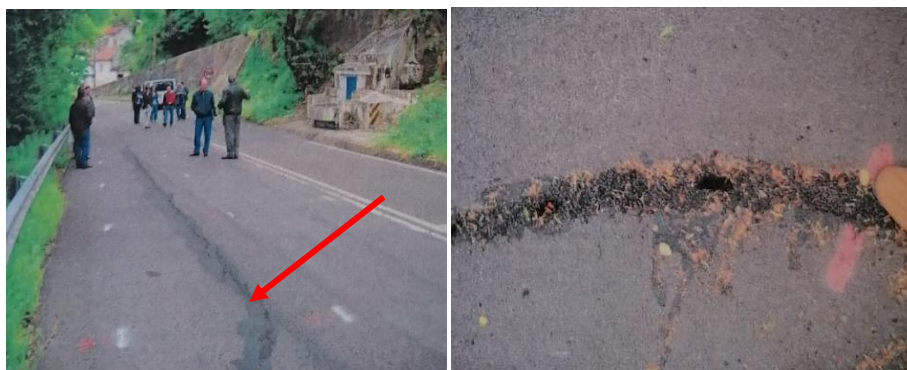
- a) Na zona do muro de gabiões recomenda-se que a altura destes seja aumentada para sustentar a queda de possíveis materiais de duas zonas referenciadas entre a Calçada de Santiago e a EN114.
- b) Para caracterizar o fenómeno de instabilidade localizados na EN114 perto da Fonte das Figueiras, onde foram observadas diversas fissurações com aberturas superiores a 40mm e que cortam o pavimento [...] recomenda-se que seja executado um estudo complementar de reconhecimento geológico-geotécnico através de sondagens com execução de ensaios SPT e recolha de amostras para caracterização laboratorial. Na figura 85 pode observar-se as fissurações no pavimento.

*Figuras 85 - Localização das fissurações no pavimento da EN114 (PGEES, 2015)*

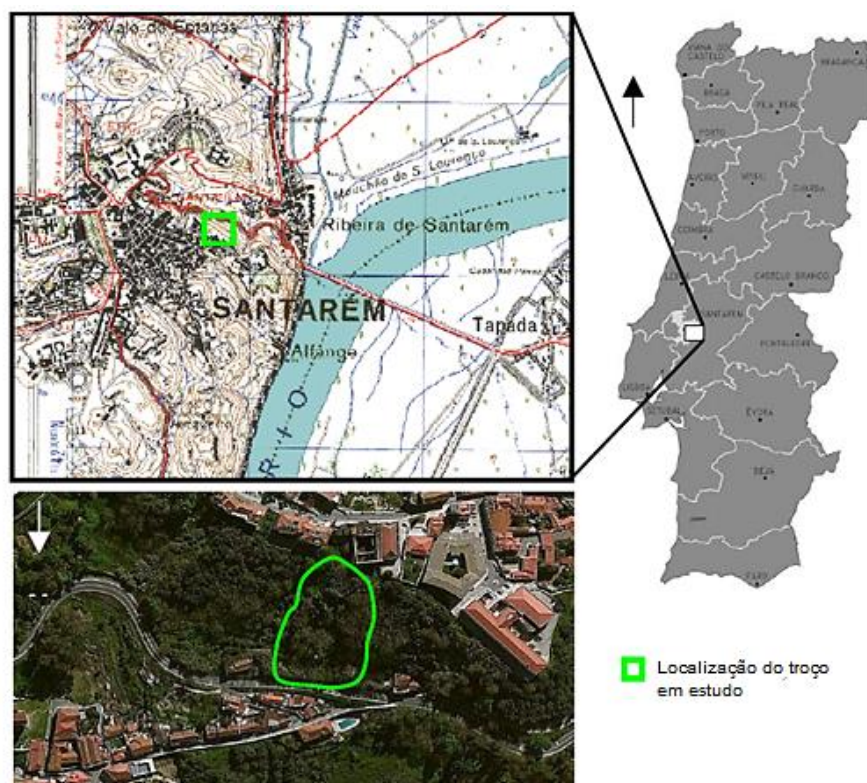
Figura 86 - Localização da zona de intervenção (PGEES, 2015)

Justifica-se, assim, a escolha do caso de estudo sobre o Projeto Global de Estabilização das Encostas de Santarém (PGEES), em que o principal objetivo é uma abordagem que permita uma melhor compreensão do conjunto de soluções de estabilização que foram adotadas. Foram recolhidos elementos complementares, na sequência de visitas ao local que contribuem para uma melhor interpretação e avaliação das soluções que foram adotadas no presente caso de estudo. Na figura 86 pode observar-se a localização da área a intervir.

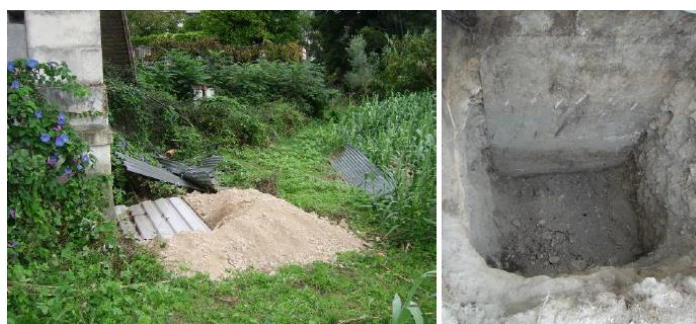
Segundo o Projeto Global de Estabilização das Encostas de Santarém, o poço de reconhecimento foi aberto com meios manuais junto ao edifício do teatro Rosa Damasceno com o intuito de reconhecer o estado da fundação e do material envolvente e averiguar a existência de qualquer patologia que evidenciasse a propagação das instabilidades da Encosta de Santa Margarida.

A profundidade estabelecida para este tipo de prospeção é condicionada pela escavação do terreno e pela segurança dos trabalhadores que a executam, sendo que por norma não deve ultrapassar 1,5 a 2,0 metros. A profundidade neste reconhecimento foi de 1,70 m. Na figura seguinte apresenta-se diferentes perspetivas do poço de reconhecimento.

*Figura 89 – Poço de reconhecimento (PGEES, 2015)*

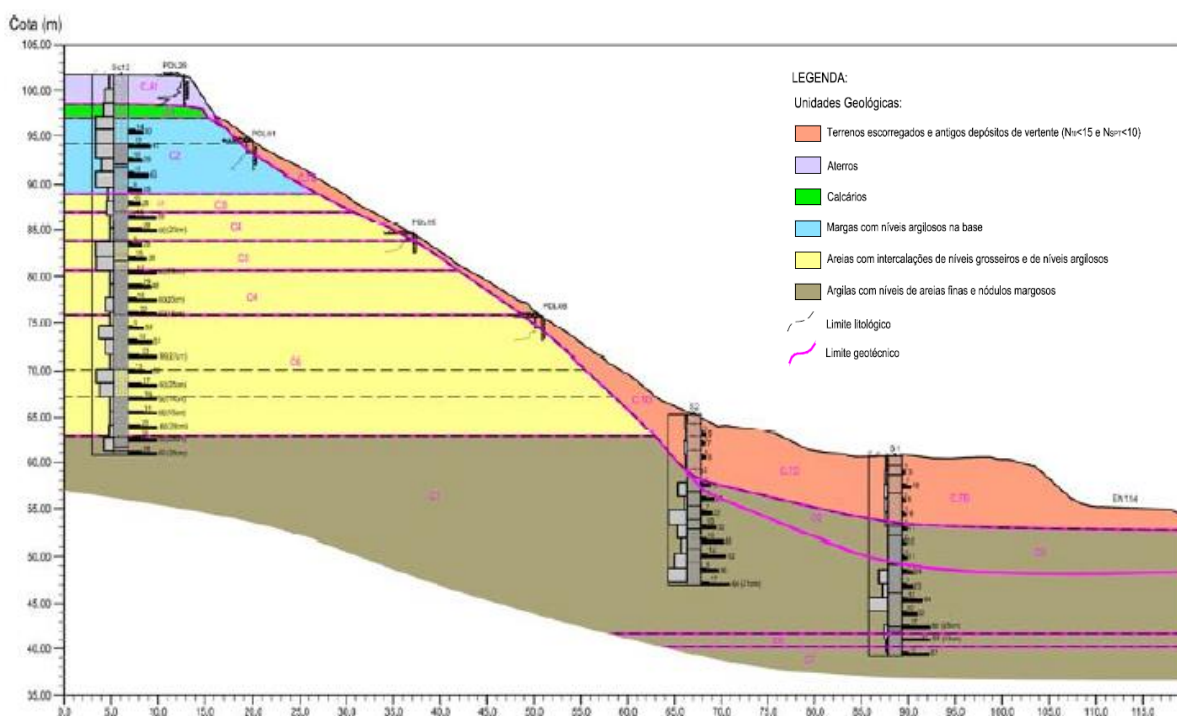
Na figura 90 ilustra-se um dos perfis apresentados, o corte A-A possibilitou a integração da sondagem SC12 e facilitou a elaboração do modelo geológico-geotécnico da encosta.

Figura 90 – Corte Geológico-Geotécnico (PGEES, 2015)

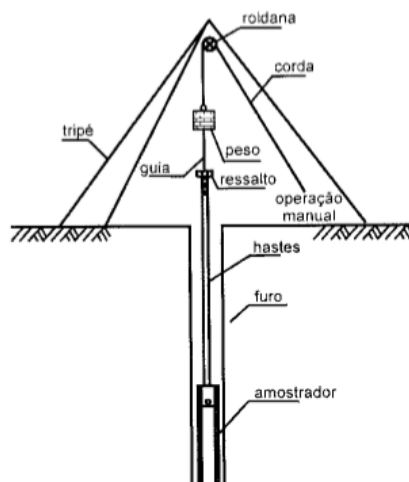
No sentido de caracterizar as propriedades geomecânicas dos solos intercetados pelas sondagens, a progressão da furação foi acompanhada de ensaios de penetração dinâmica SPT, espaçados a 1,5 metros, em que o ensaio consiste na cravação de um amostrador padronizado tubular, de 45 centímetros, por intermédio de queda de um pilão com 63,5kg a uma altura de 76 cm. O número de pancadas necessárias para atingir a penetração de 30cm, define o valor de  $N_{SPT}$ , de resistência à penetração.

A imagem 91, esquematiza o ensaio.

Figura 91 - Ilustração do ensaio de penetração dinâmica SPT (Santos, 2016)

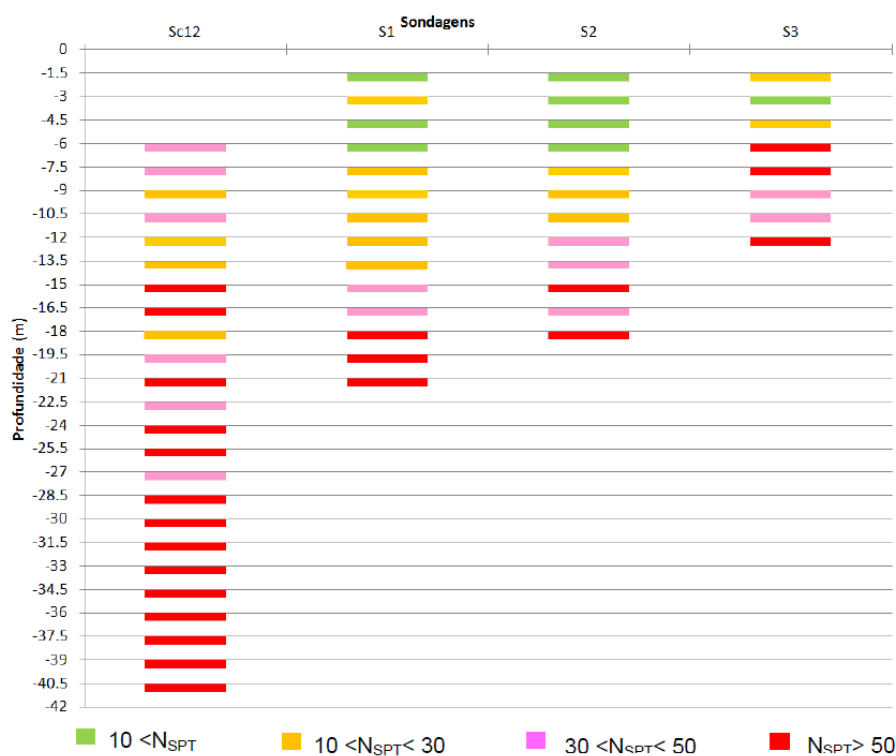
Quadro 8 – Resumo do gráfico dos resultados dos ensaios SPT (PGEES, 2015)

Dos resultados obtidos no reconhecimento com sondagens mecânicas e ensaios SPT, apresenta-se o quadro 8, com o resumo gráfico dos resultados dos ensaios SPT:

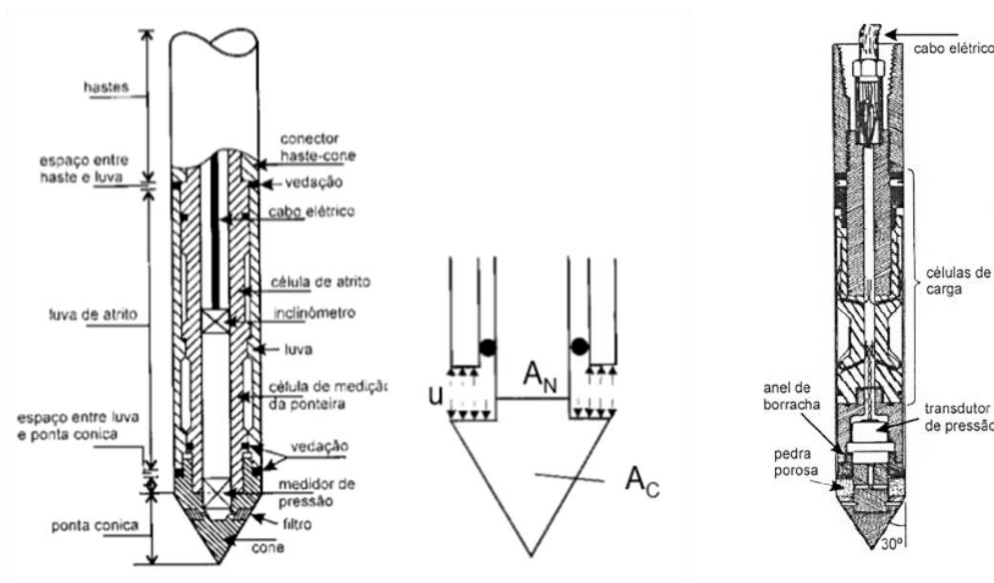
Figura 92 - Ilustração do ensaio CPT/ CPTU (Santos, 2016)

O ensaio CPT (Cone Penetration Test) consiste na cravação no terreno de uma ponteira cónica com 60° de abertura a uma velocidade de 20mm/s, na qual se medem as resistências de ponta e lateral:  $q_c$  e  $f_s$ , pode-se determinar a razão atrítica:  $FR = f_s/q_c$  (Roque, M, 2015), bastante útil para a identificação do tipo de estratos atravessados, conforme se pode observar na ilustração do ensaio da figura 92:

No ensaio CPTU mede-se a pressão intersticial da água, consiste na dissipação do excesso de pressão intersticial gerado durante a cravação do piezocone no solo.

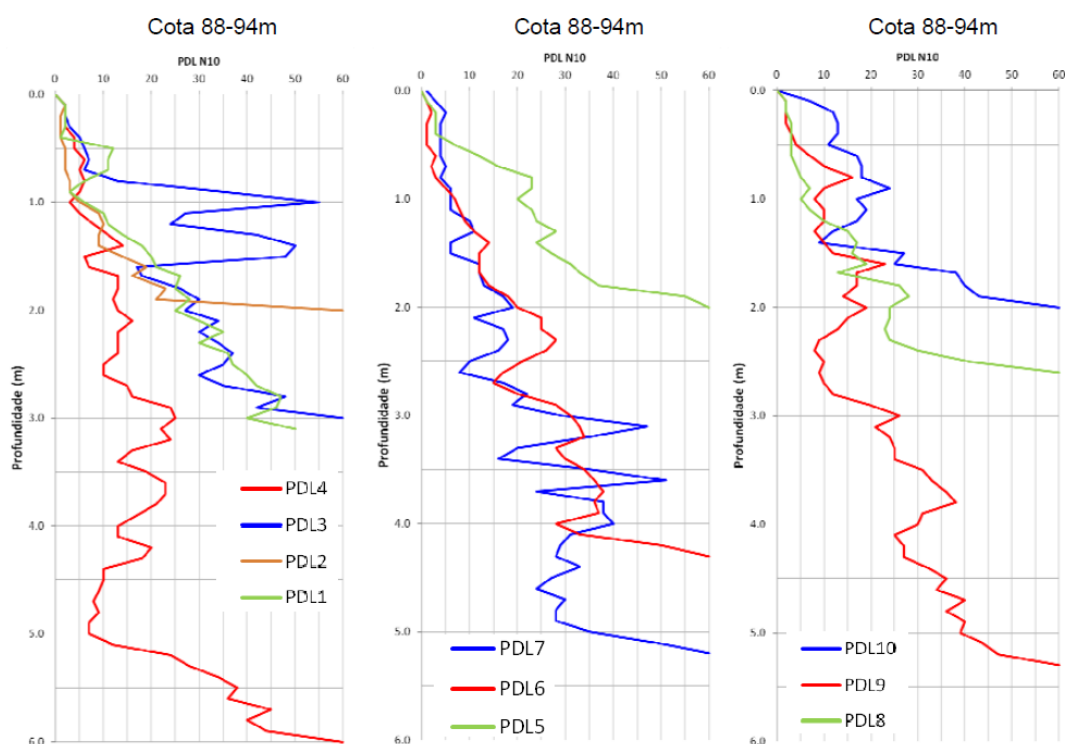
Figura 93 – Resumo gráfico dos resultados dos ensaios PDL indexado a cotas altimétricas (PGEES, 2015)

Nos gráficos apresentados na figura 93 apresenta-se os gráficos de penetração versus profundidade obtidos no reconhecimento com o ensaio DPL, em que se pode verificar frequentes irregularidades nas curvas das resistências dinâmicas que permitem antever alternâncias das características litológicas do modelo geológico:

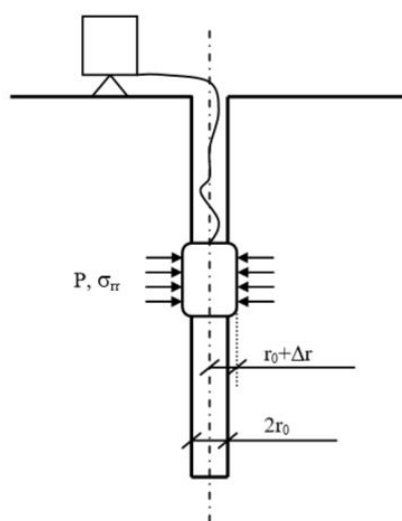
Figura 94 – Ilustração do ensaio pressiométrico (PMT) (Santos, 2016)

O corpo da célula é um cilindro oco e rígido. Para a furação o pressiómetro é dotado, na extremidade inferior, de um bocal cortante, que abriga uma ferramenta rotativa responsável pelo desmante do solo, conforme se pode observar no esquema da figura 94.

À superfície há um equipamento, que inclui o fornecimento de pressão, a unidade de controlo e o datalogger. Permite monitorizar o incremento de pressão no troço de ensaio e a correspondente expansão da membrana, obtendo-se, assim, a resposta do terreno a uma alteração na pressão, traduzida na curva pressiométrica (ou curva de resposta do solo).

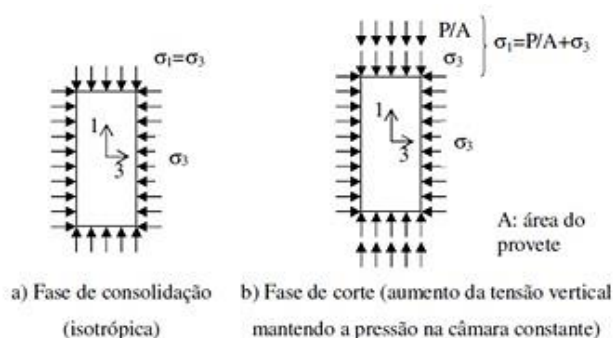
Figura 96 – Ilustração do ensaio triaxial consolidado não drenado (ASTM D 2850-95, 1999)

Através da água que preenche a câmara aplica-se pressão de confinamento ao provete. O ensaio consolidado não drenado (CU), consiste na aplicação de uma pressão de confinamento mantendo aberta a válvula de drenagem para permitir a consolidação do solo sob essa pressão. Após a consolidação dá-se início à fase de corte durante a qual o provete, dentro da câmara, é submetido a um acréscimo de tensão axial com a válvula de drenagem fechada, conforme se ilustra na figura 96.

Os resultados são obtidos em termos de tensões totais e como se registam os valores das pressões intersticiais, durante o ensaio, pode-se obter as tensões efetivas. Para se obter os parâmetros resistentes deve realizar-se ensaios em três provetes do mesmo solo consolidados com diferentes pressões.

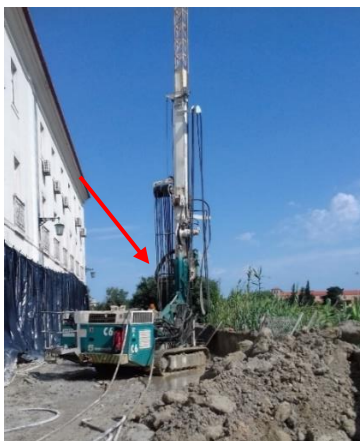
*Figura 97- Equipamento de furação utilizado (junho, 2018)*

As colunas de jet-grouting são realizadas a partir da plataforma de trabalho, conforme se pode ver o equipamento utilizado na imagem 97.

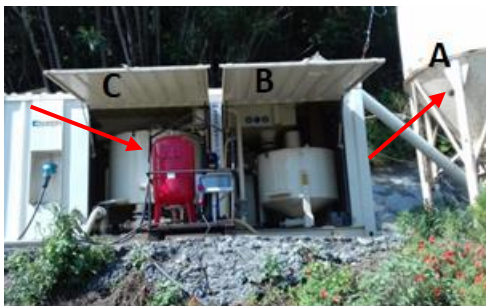
Os equipamentos utilizados na execução desta técnica são o silo de cimento, a central misturadora, a bomba de injeção, o compressor e a máquina de furação e injeção. Na imagem seguinte, pode observar-se a central misturadora em B, a bomba de argamassa em C e o silo de cimento em A, fotografias tiradas na visita à obra, em junho de 2018.

*Figura 98 - A- Silo de cimento; B- Misturadora C- Bomba de argamassa, localizadas na Encosta de Santa Margarida (junho, 2018)*

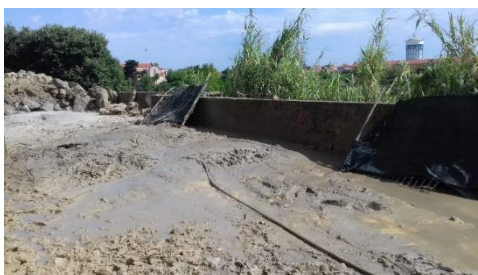
Na fase inicial da operação de furação, procede-se à injeção de calda de cimento a alta pressão, através de um bico injetor de pequeno diâmetro, a estrutura do solo é destruída e este é misturado com a calda formando-se uma coluna de solo e cimento. Durante a operação de injeção devem estar criadas condições para recolha do refluxo de calda de cimento, na imagem 100 pode ver-se o refluxo de calda de cimento na crista da Encosta de Santa Margarida, durante a execução da técnica de jet-grouting, em junho de 2018.

*Figura 100 - Refluxo da calda de cimento: Técnica de Jet-grouting na crista da Encosta de Santa Margarida (junho, 2018)*

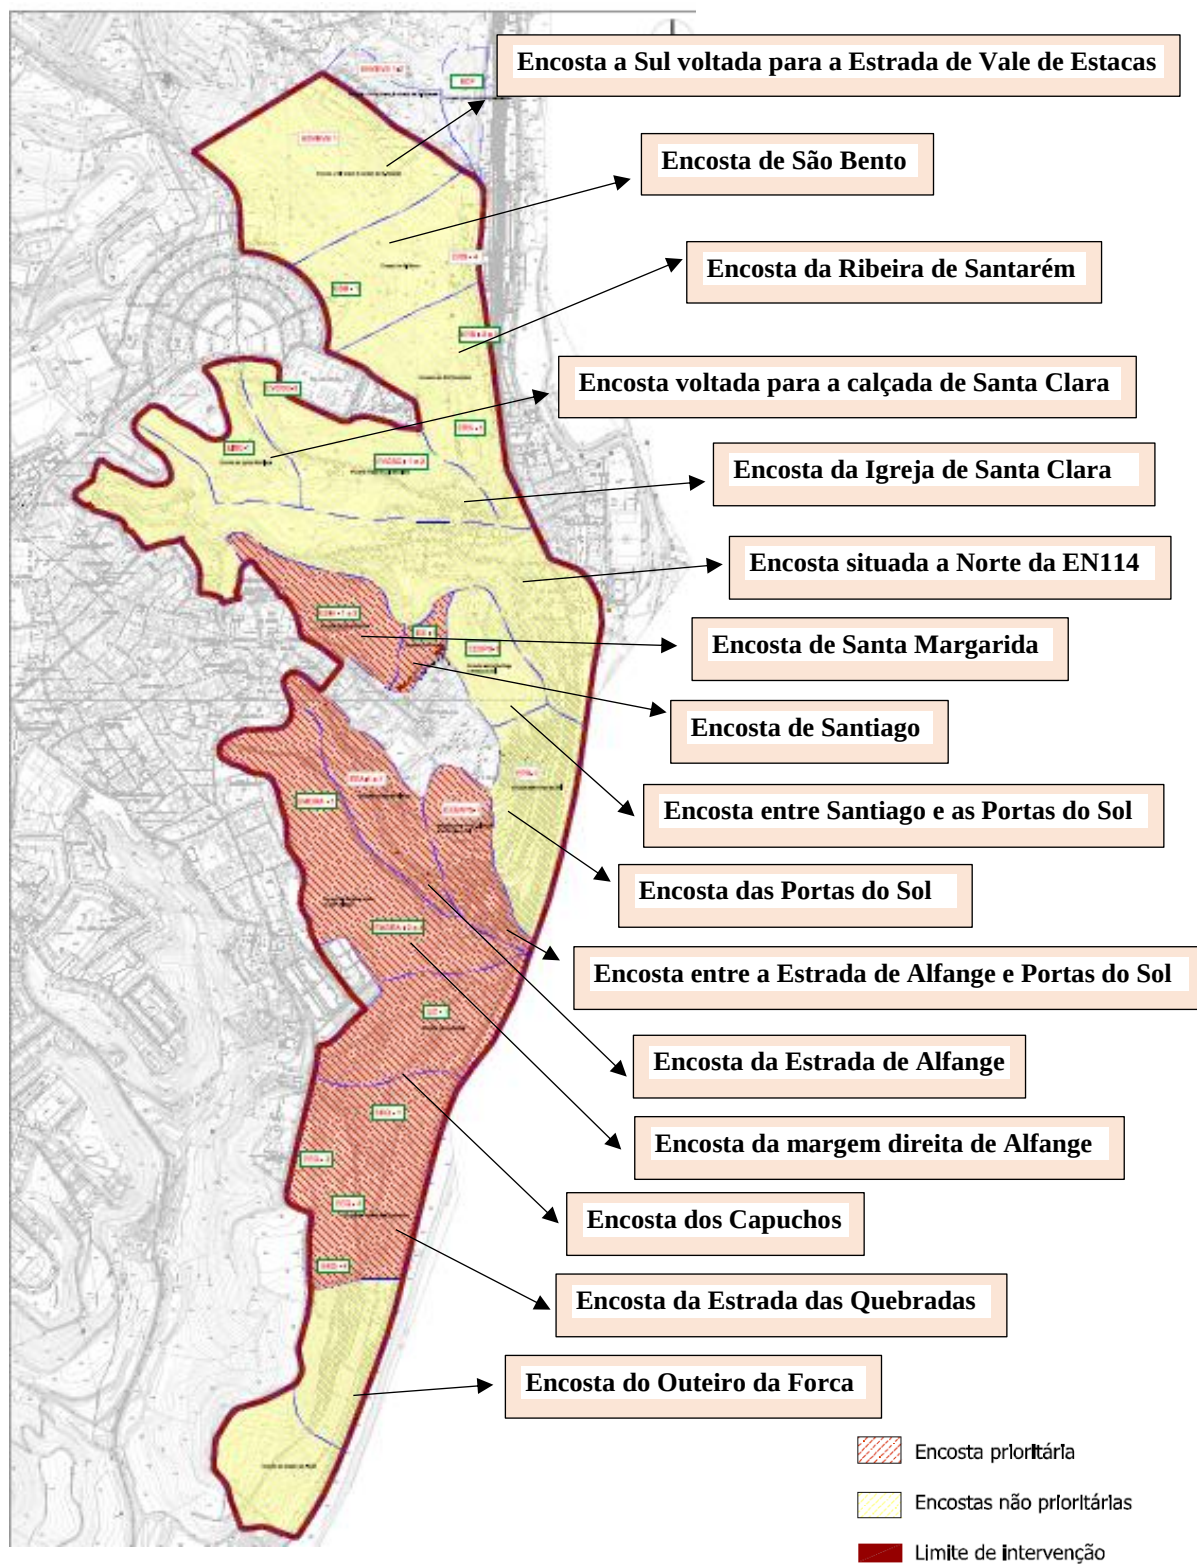
Figura 101 - Planta de enquadramento, (PGEES, 2015)

Na figura 101, consta a planta de enquadramento na qual estão delimitadas as dezasseis encostas, com a identificação do limite da intervenção e as encostas prioritárias.

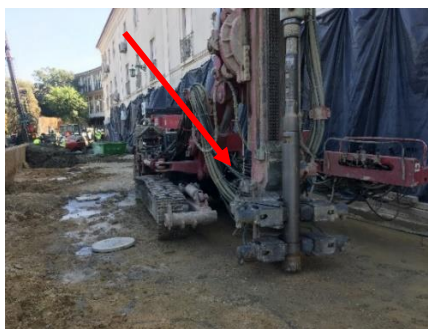
A calda que constitui o bolbo de selagem, foi injetada com recurso a válvulas anti-retorno e obturador de jet-grouting duplo, ao traço água/cimento 1/2,5. Na figura seguinte pode observar-se o equipamento utilizado para execução da técnica de jet-grouting, na crista da Encosta de Santa Margarida.

*Figura 102 – Equipamento utilizado na técnica de jet-grouting a executar na crista da Encosta de Santa Margarida (Agosto, 2018)*

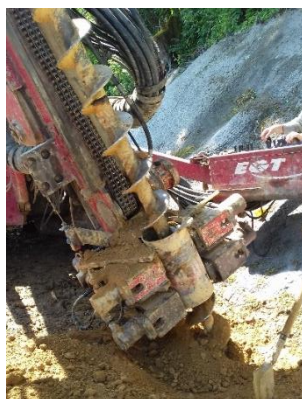
Pode observar-se na figura 103 o equipamento de furação com roto-percussão e na figura 104, o muro de suporte em betão armado com contrafortes e técnica de betão projetado e os dispositivos de drenagem, os geodrenos, os tubos manchete para execução das microestacas aplicados na Encosta de Santa Margarida.

*Figura 103 – Equipamento de furação por roto-percussão utilizado na técnica de jet-grouting a executar na Encosta de Santa Margarida (junho, 2018)*

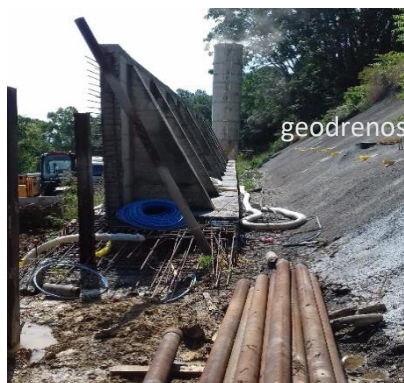
Figura 104 – Muro de suporte em betão armado com contrafortes e técnica de betão projetado e os dispositivos de drenagem, os geodrenos e os tubos manchete para execução das microestacas, aplicados na Encosta de Santa Margarida (junho, 2018)

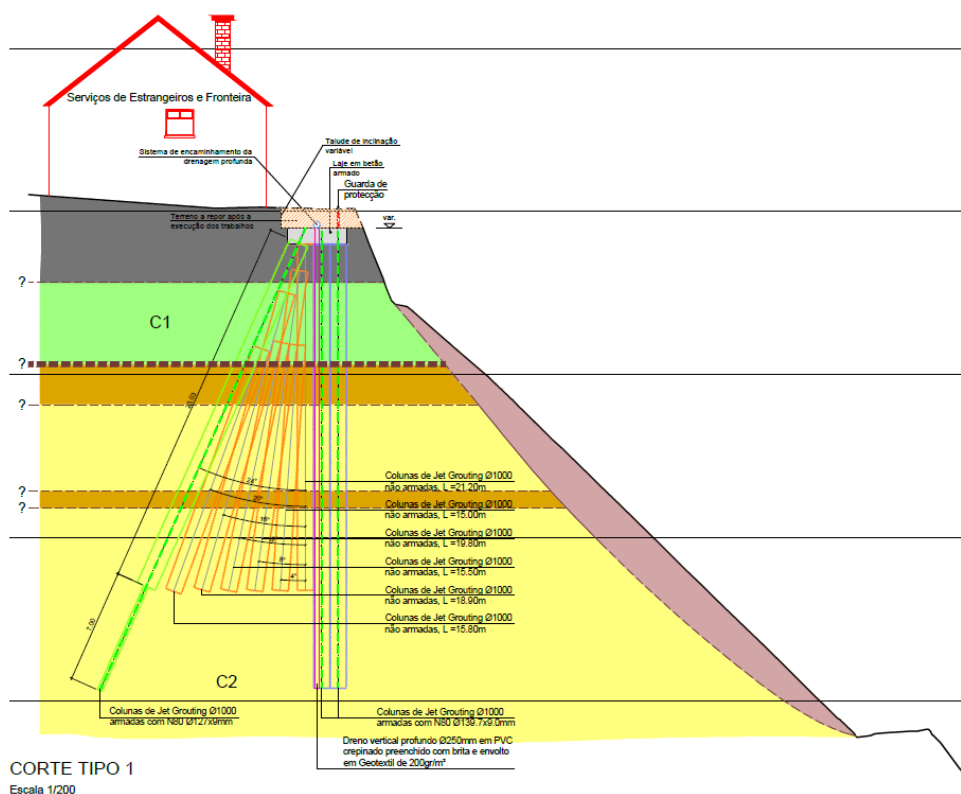
Apresenta-se em corte esquemático, na figura 105, a solução de estabilização que foi realizada junto ao edifício dos serviços de estrangeiros e fronteiras em Santarém, na crista da Encosta de Santa Margarida.

Figura 105 – Corte esquemático com a solução construtiva da sapata de encabeçamento armada na crista da Encosta de Santa Margarida (Fonte: PGEES, 2015)

Nesta fase, foi executada a sapata e/ou maciço de encabeçamento armada, apoiada sobre as colunas de jet-grouting com 1m de diâmetro e/ou as microestacas, com perfis metálicos verticais, encabeçadas e solidarizadas através de maciço em betão armado.

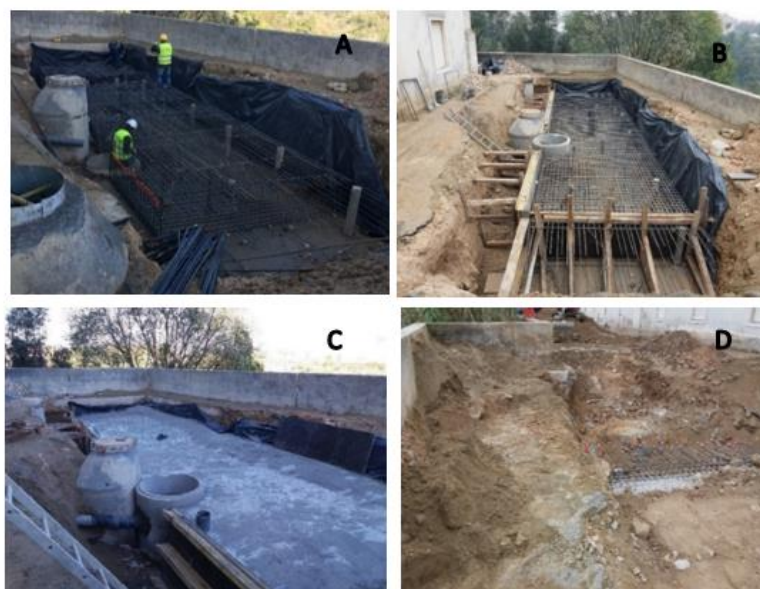
Na imagem 106, consta o faseamento construtivo, na qual em A, pode observar-se a estrutura armada da sapata de encabeçamento, em B, a fase da execução do sistema de cofragem, com escoramento contra a plataforma, que deve resistir aos impulsos do betão fresco, em C, a laje betonada, e em D, a reposição e a solidarização do terreno.

*Figura 106 - Sequência construtiva da sapata de encabeçamento armada na crista da Encosta de Santa Margarida (Rioboco, Novembro, 2018)*

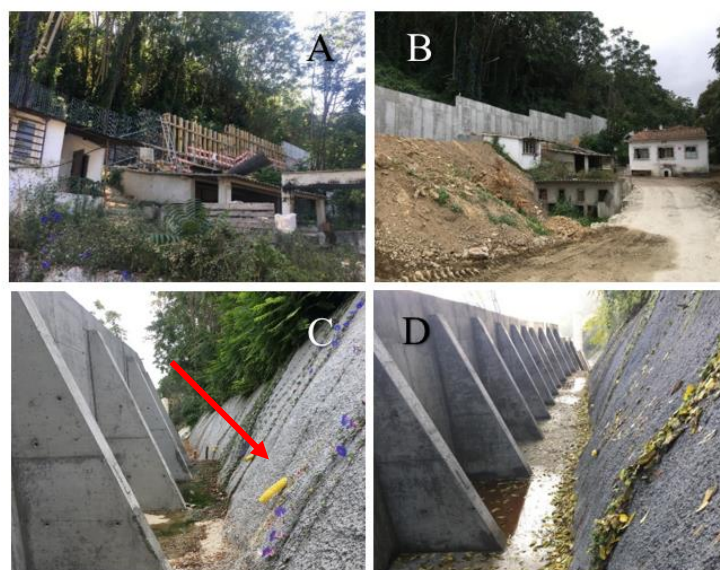
Posteriormente executou-se o muro de suporte com contrafortes em betão armado, tendo sido introduzidos os dispositivos de drenagem, os geodrenos, e posteriormente foi aplicada a técnica de betão projetado sobre o talude, na Encosta de Santa Margarida.

Na figura 107, pode observar-se o desenvolvimento do muro de suporte, em A, verifica-se que a estrutura é executada faseadamente, em troços, da direita para a esquerda, a primeira fase consiste na aplicação da armadura, na segunda fase, procede-se à colocação do sistema de cofragem e, posteriormente procede-se à betonagem em troços verticais, em B, a estrutura tinha já sido betonada, em C e D, pretende-se ilustrar o desenvolvimento no tardo da estrutura de suporte em betão armado com contrafortes, fundado por microestacas e a técnica de proteção superficial do talude a partir da aplicação de betão projetado sobre a Encosta de Santa Margarida.

*Figura 107 - Muro de suporte em betão armado com contrafortes fundado por microestacas e técnica de betão projetado e os dispositivos de drenagem, os geodrenos aplicados na Encosta de Santa Margarida (Novembro, 2018)*

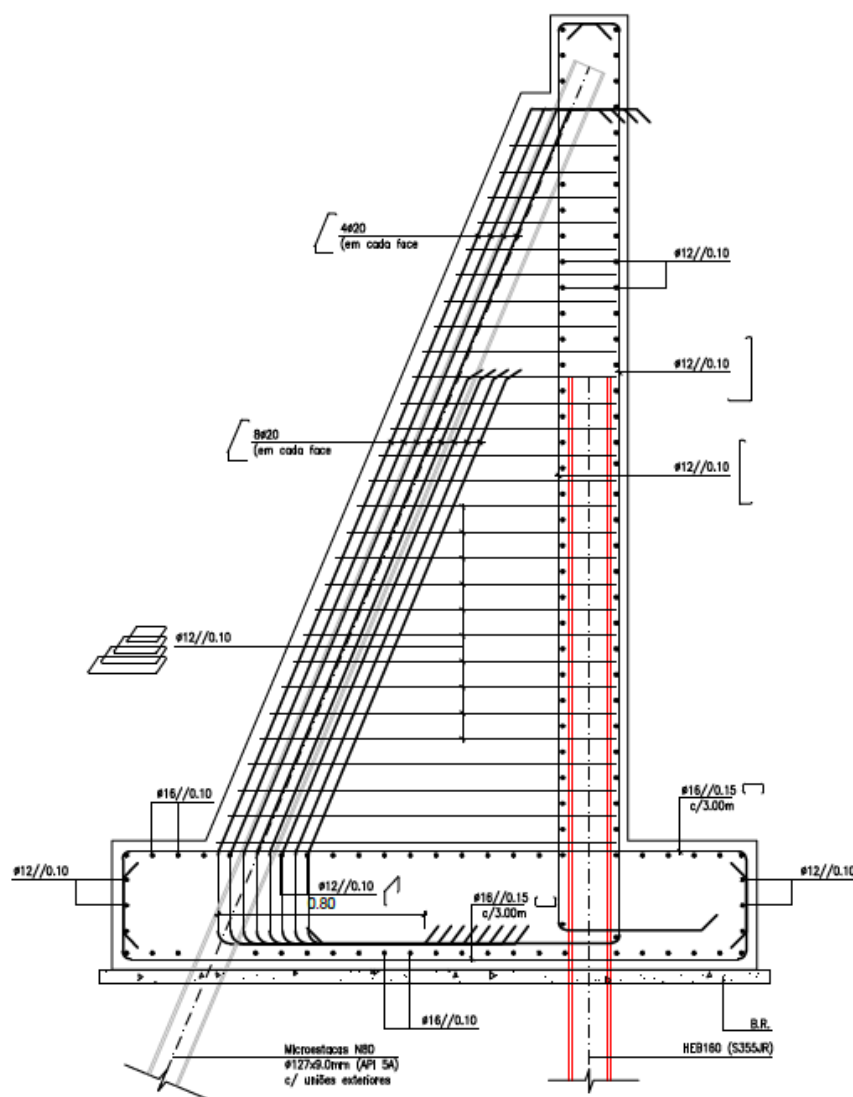
Na imagem seguinte é apresentado o pormenor do muro de contenção em betão armado com contrafortes fundado em microestacas. As microestacas ficam embebidas na estrutura dos contrafortes do muro de suporte, encabeçadas e solidarizadas através do maciço em betão armado. A parede do muro permite, simultaneamente, o encastramento das cortinas de colunas de jet-grouting, parcialmente armadas, permitindo a integração destes elementos, tornando-se uma estrutura autónoma e com uma elevada capacidade resistente a eventuais impulsos, funcionando estruturalmente como massa estabilizadora.

*Figura 108 - Pormenor construtivo do muro de contenção em betão armado com contrafortes fundado em microestacas na Encosta de Santa Margarida (PGEES, 2015)*

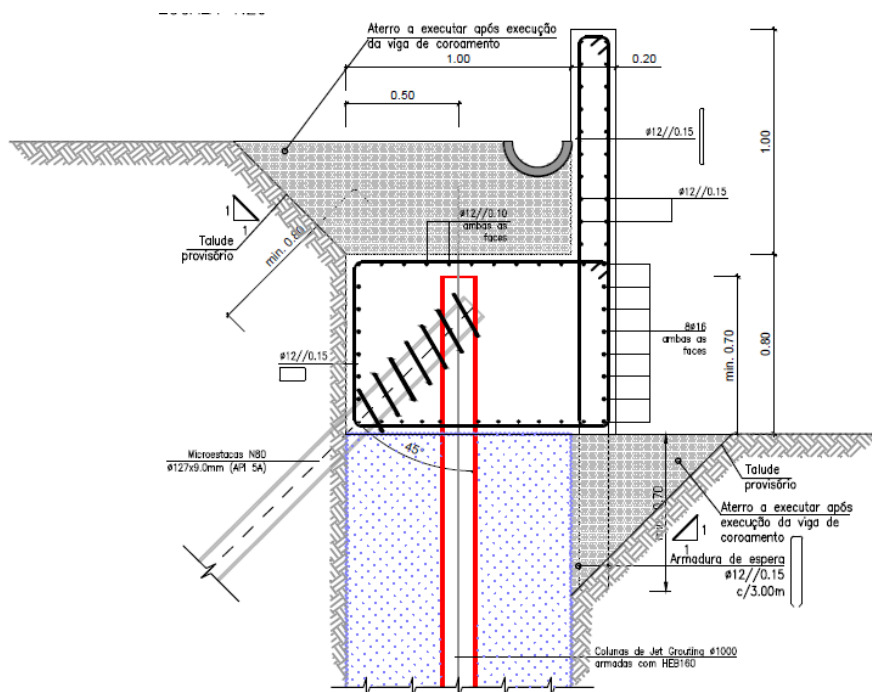
No pormenor construtivo da figura 109, foi executada a viga de coroamento em betão armado, devidamente solidarizada com as microestacas e as colunas de jet-grouting com 1m de diâmetro e afastadas de 2m, parcialmente armadas com perfis metálicos HEB 160.

A parede do muro de suporte fica encastrada na viga de coroamento, impedindo a rotação e minimizando eventuais efeitos de tensões de tração e corte, dado que a viga de coroamento integra todos os elementos resistentes da estrutura.

Figura 109 - Pormenor construtivo do muro de contenção em betão armado fundado em cortina de colunas de jet-grouting armada (PGEES, 2015)

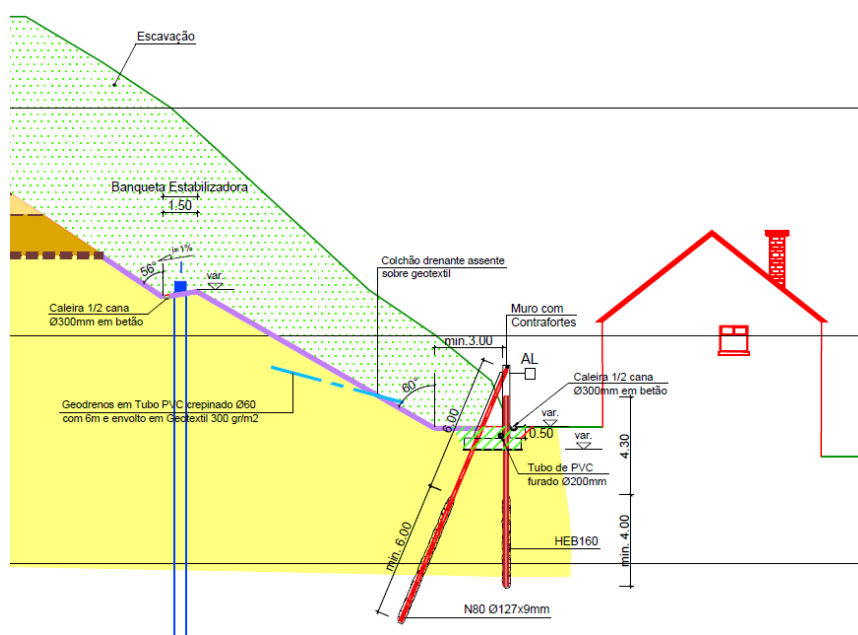
Na figura 110, pretende-se ilustrar a solução que foi executada na Encosta da Ribeira de Santarém, em que se pode observar o reperfilamento do terreno a partir de banquetas e o sistema de proteção superficial da encosta consiste na aplicação da técnica com colchão reno sobre geotêxtil.

Complementarmente, foi instalado um dreno vertical profundo com 60mm de diâmetro em PVC e que foi envolvido em geotêxtil, de forma a promover o importante rebaixamento do nível freático para a limitação dos fenómenos de erosão na superfície da encosta, com o objetivo de não ser permitida a reinfiltração de água na encosta.

Figura 110 – Corte esquemático com pormenor construtivo do muro de contenção em betão armado fundado em cortina de colunas de jet-grouting armada na Encosta da Ribeira de Santarém (PGEES, 2015)

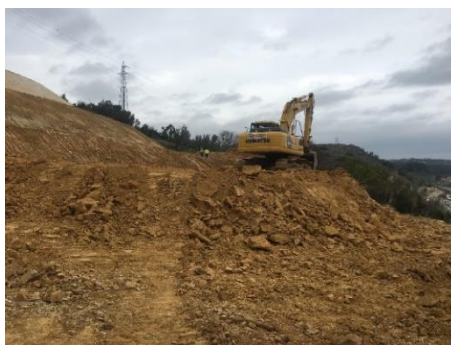
Verifica-se na figura 111, a preparação da superfície do terreno, na qual se procede a execução de escavações e/ou aterros, limpeza ou desmatção, em que o objetivo consiste no reperfilamento do terreno, em que se altera a geometria do talude e se executam as banquetas estabilizadoras, de modo a minimizar o acentuado declive da Encosta da Ribeira de Santarém.

*Figura 111 – Execução de movimento de terras na Encosta da Ribeira de Santarém (Rioboco, Abril, 2009)*

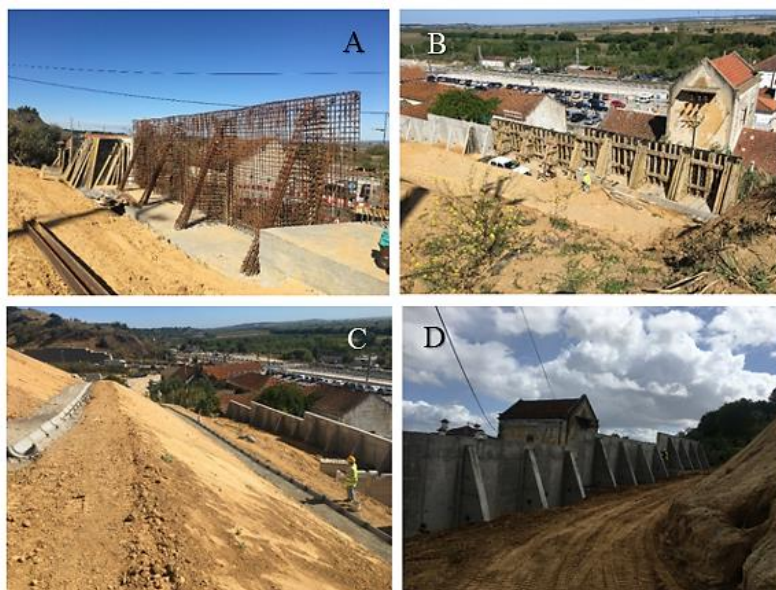
Na figura 112, em A, pode observar-se que a estrutura é executada faseadamente, em troços, da esquerda para a direita, a primeira fase consiste na aplicação da armadura, na qual as microestacas ficam embutidas na estrutura armada nos contrafortes, na segunda fase, em B, procede-se à colocação do sistema tradicional de cofragem, a partir da colocação de painéis de cofragem, em C, verifica-se a modelação do terreno onde se instalaram caleiras de  $\frac{1}{2}$  cana em betão, permitindo o encaminhamento das águas pluviais e, posteriormente em D, pode observar-se o muro de suporte em betão armado com contrafortes fundado por microestacas já betonado *in situ*, pretende-se ilustrar o desenvolvimento da estrutura de contenção na fase final de execução, realizada na Encosta da Ribeira de Santarém.

*Figura 112 – Faseamento construtivo do muro de contenção em betão armado com contrafortes fundado em microestacas na Encosta da Ribeira de Santarém (Rioboco, Abril, 2019)*

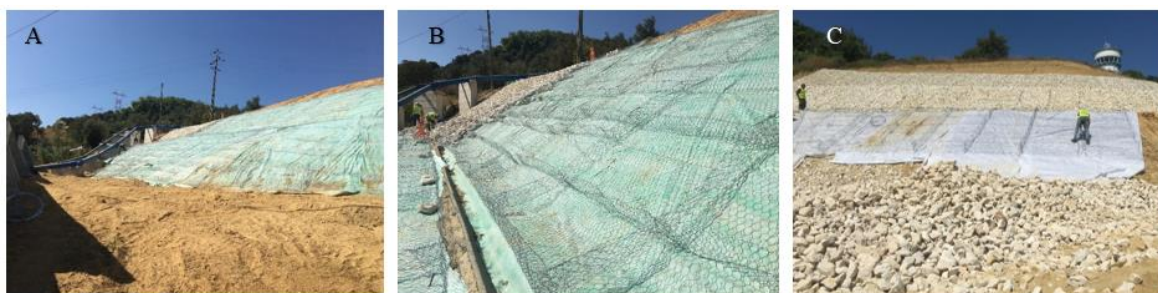
Nesta sequência construtiva, por observação da figura 113, em A, foram aplicadas as telas de geotextil, na superfície a revestir, em B, verifica-se a aplicação de colchão reno, em que se efetuaram as costuras verticais de união entre os bordos dos diafragmas e as extremidades laterais da esteira base. Estas devem estar ligadas entre si em todas as arestas, a fim de facilitar a edificação da estrutura de proteção, a união dos colchões reno em obra é efetuada com os elementos vazios, por último, em C, os colchões reno são cheios de material de diferentes granulometrias, constituindo uma estrutura resistente que protege os taludes e tem elevada capacidade drenante.

*Figura 113 – Proteção superficial do talude, a partir da técnica de colchão reno, realizada na Encosta da Ribeira de Santarém (Fonte: Rioboco, Abril, 2019)*

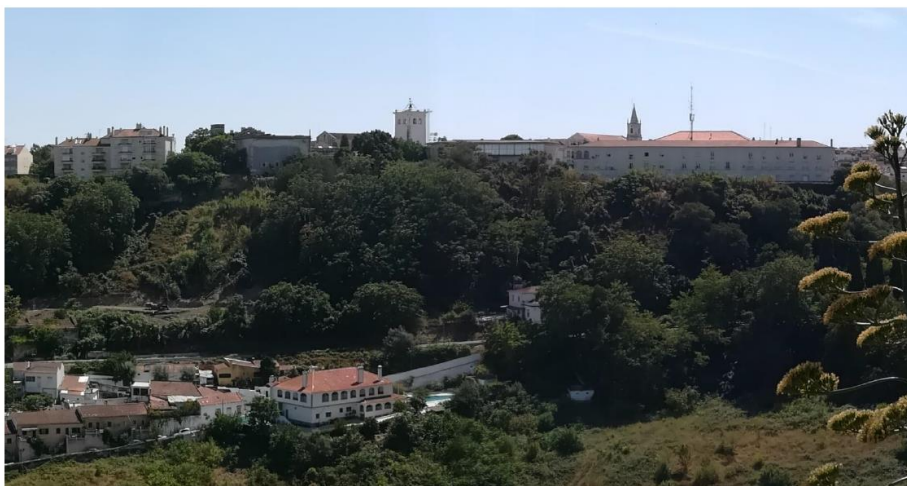
Figura 114 - Perspetiva da zona a monitorizar (ANCORPOR, Julho, 2020)

A monitorização compreende a leitura e a análise dos alvos topográficos e tem como principal objetivo a identificação de eventuais deslocamentos estruturais, são apresentados em anexo três relatórios com as leituras e os resultados, realizadas na Encosta de Santa Margarida e na Encosta da Ribeira de Santarém, nomeadamente, em duas zonas distintas. Os relatórios de monitorização foram gentilmente cedidos pelo Dono da Obra, a Câmara Municipal de Santarém. Estas leituras foram realizadas e analisadas pela Empresa ANCORPOR, periodicamente. Na figura 114 pode observar-se a perspetiva da zona a monitorizar e na figura 115, consta a localização dos alvos topográficos instalados.

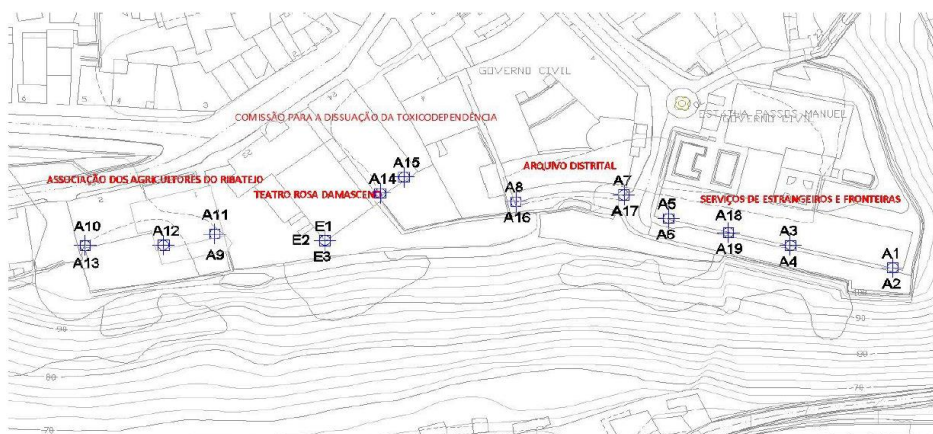
Figura 115 - Planta com localização dos alvos topográficos (ANCORPOR, Julho, 2020)

Os alvos topográficos foram instalados através de fixação de placas metálicas planas, nas estruturas a orientação dos alvos era corrigida de modo a facilitar a redução dos erros. As medições foram realizadas a partir de uma estação total do tipo “LEICA TCA 1800”, as campanhas consistiram na medição dos ângulos e das distâncias para alvos instalados nos elementos cujos deslocamentos se pretendia determinar, os pontos de referência, de apoio à determinação das leituras, foram localizados em zonas fora da área de influência da obra. As observações topográficas permitem registos, com a maior precisão possível, estimada em aproximadamente 1mm, tanto em altimetria como em planimetria. Foram instalados, na Encosta de Santa Margarida, 22 alvos topográficos, na Encosta da Ribeira de Santarém, foram instalados 11 alvos topográficos.
