# **A GEOTECNIA NO PLANEAMENTO URBANO**

## **CASO DE ESTUDO - PROJETO DE ESTABILIZAÇÃO DAS ENCOSTAS DE SANTARÉM**

**Relatório de Projeto**

**Mestrado em Reabilitação Urbana**

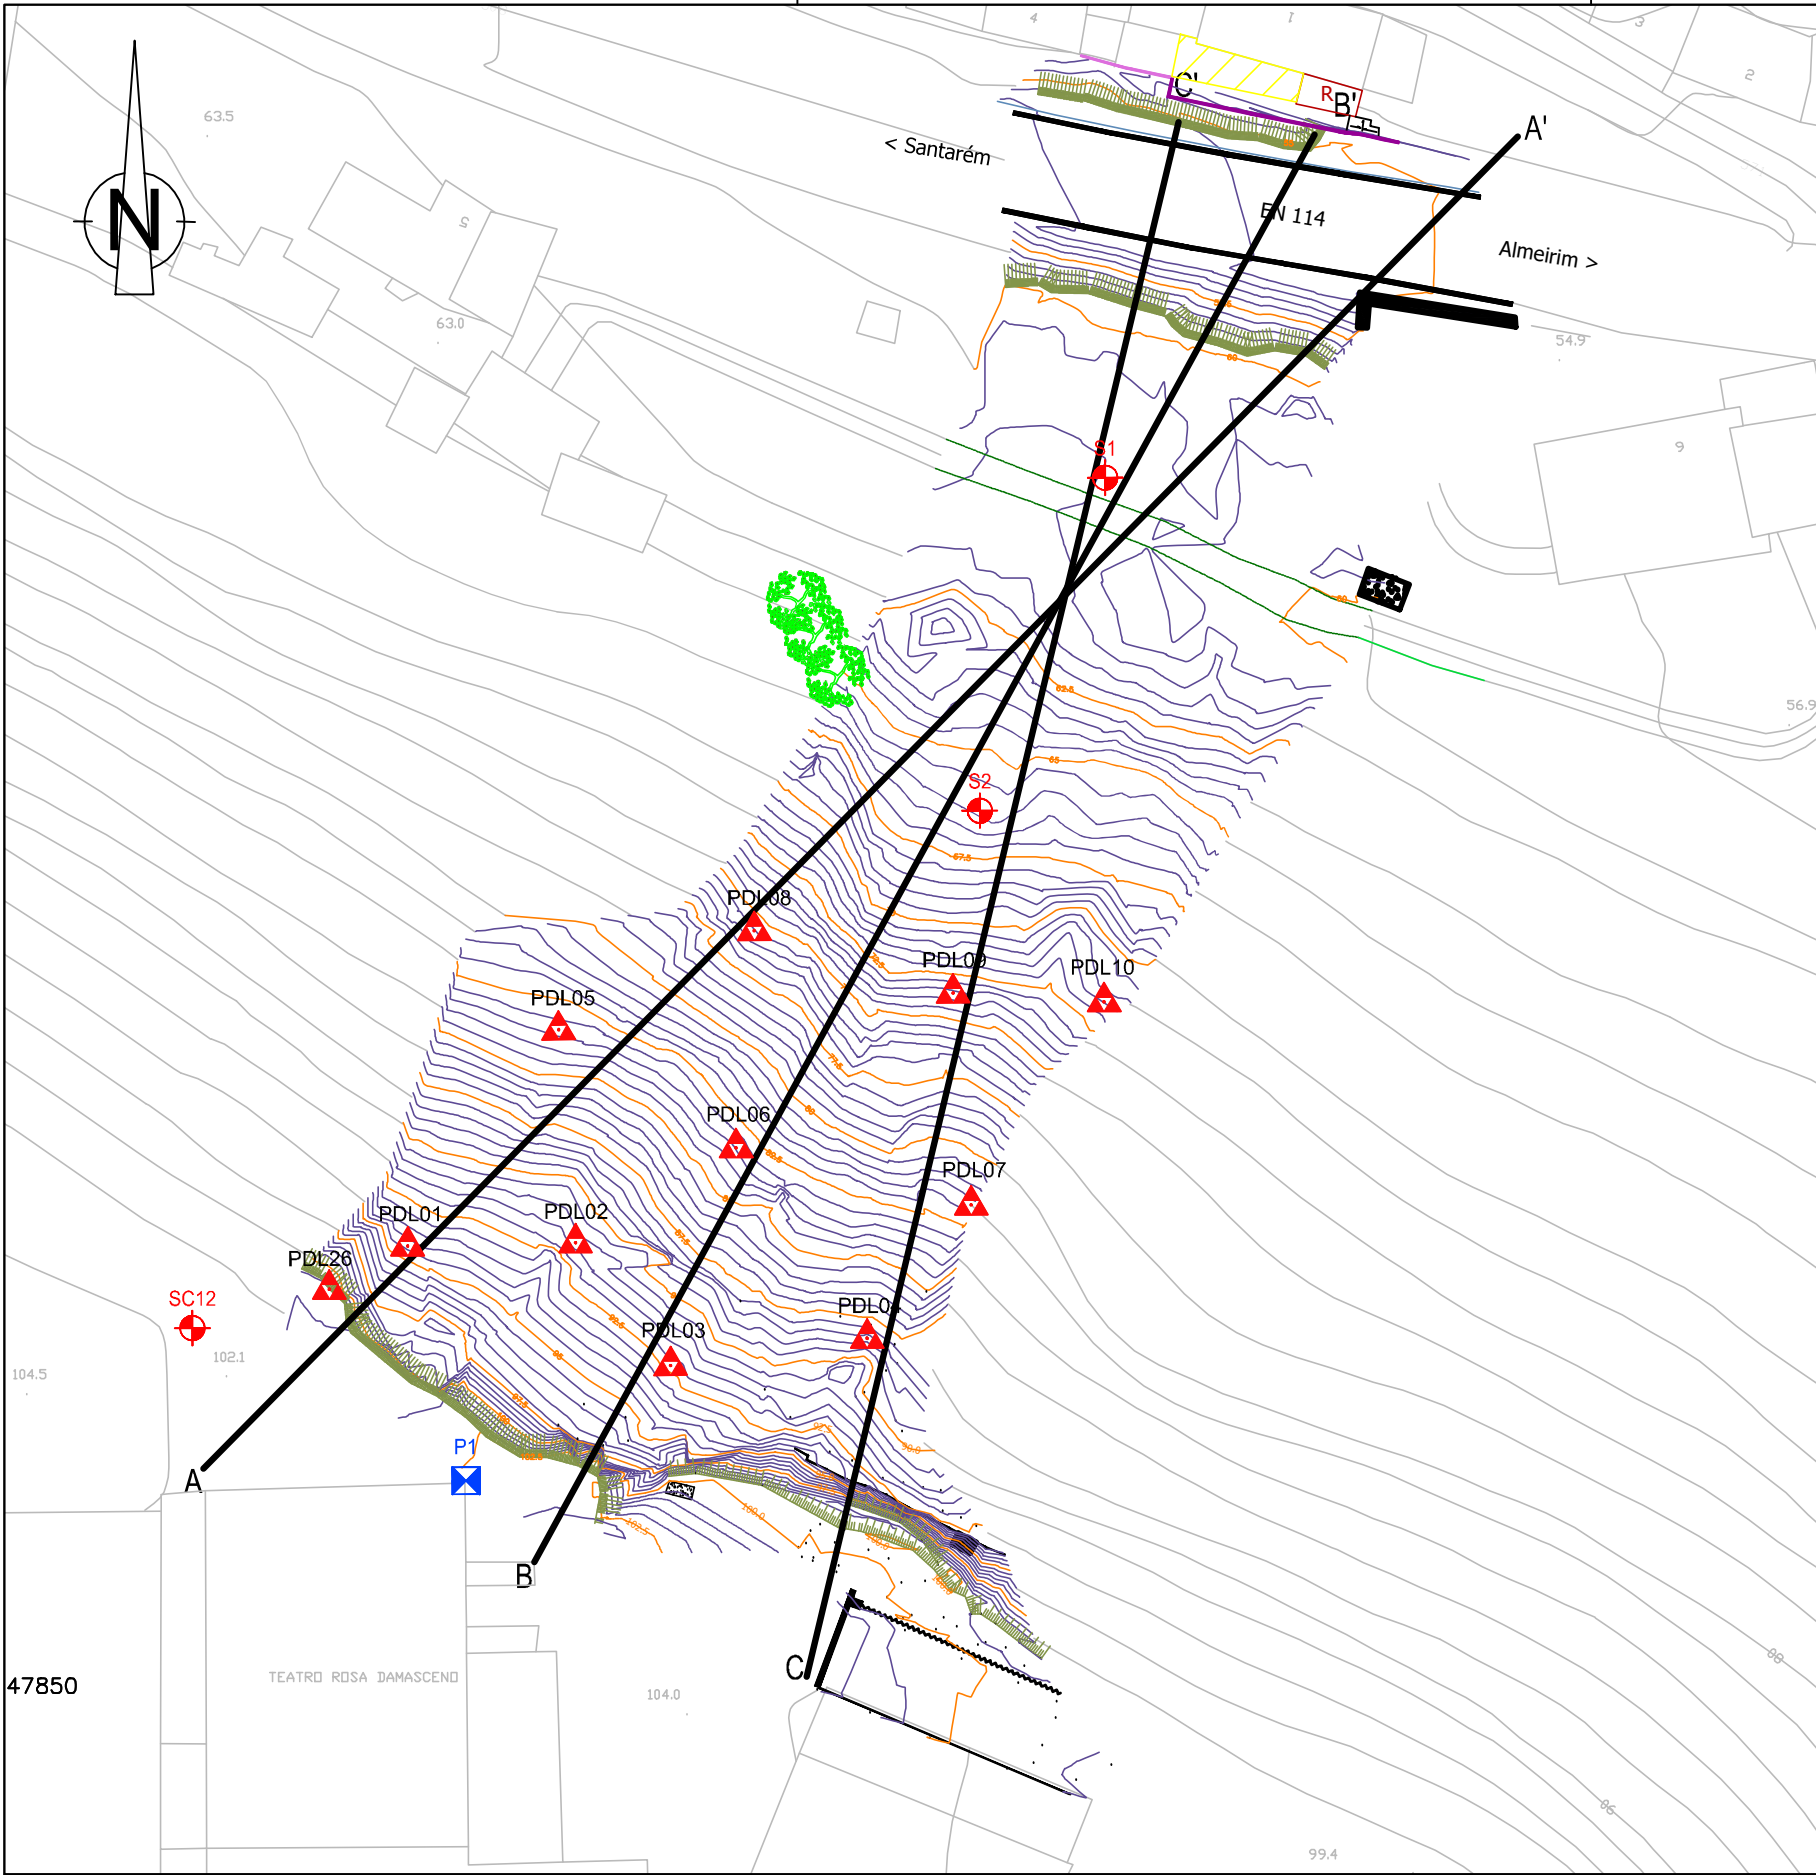
**ANEXO 1 – Planta de localização dos trabalhos de prospeção e dos perfis geológico-geotécnicos na Encosta de Santa Margarida**

PLANTA DE LOCALIZAÇÃO DOS TRABALHOS DE PROSPEÇÃO E DOS PERFIS GEOLÓGICO-GEOTÉCNICOS INTERPRETATIVOS

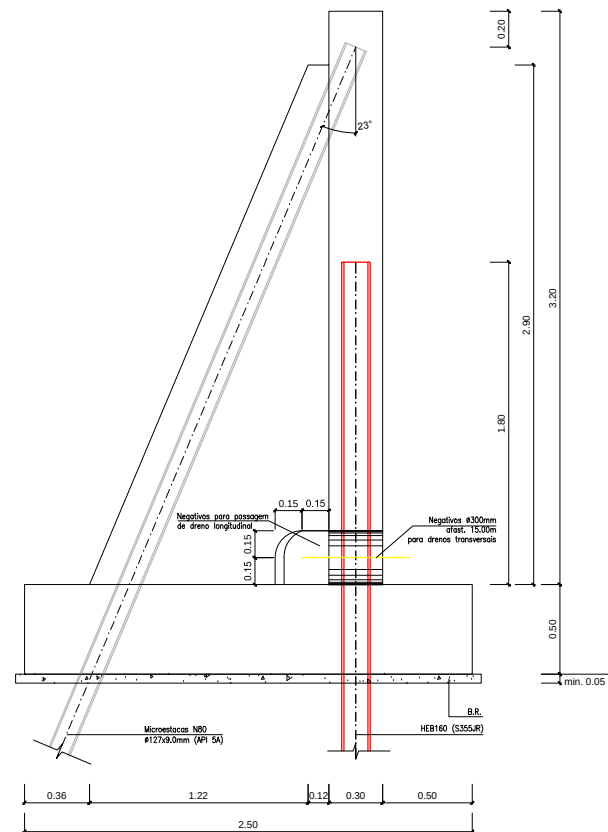
**MURO DE CONTENÇÃO COM CONTRAFORTES**  
**PORMENOR DE BETÃO ARMADO – COFRAGEM**  
ESCALA 1:25

Diagrama de uma sapata isolada com os seguintes detalhes:

- PINTURA BETUMINOSA TIPO FLINKOTE
- TELA DRENANTE TIPO "ENKADRAIN TP" OU EQUIVALENTE
- CAIXA DE BRITA
- TUBO DE PVC FURADO Ø200 (i=2,5%)
- COTA DE SOLEIRA DA SAPATA

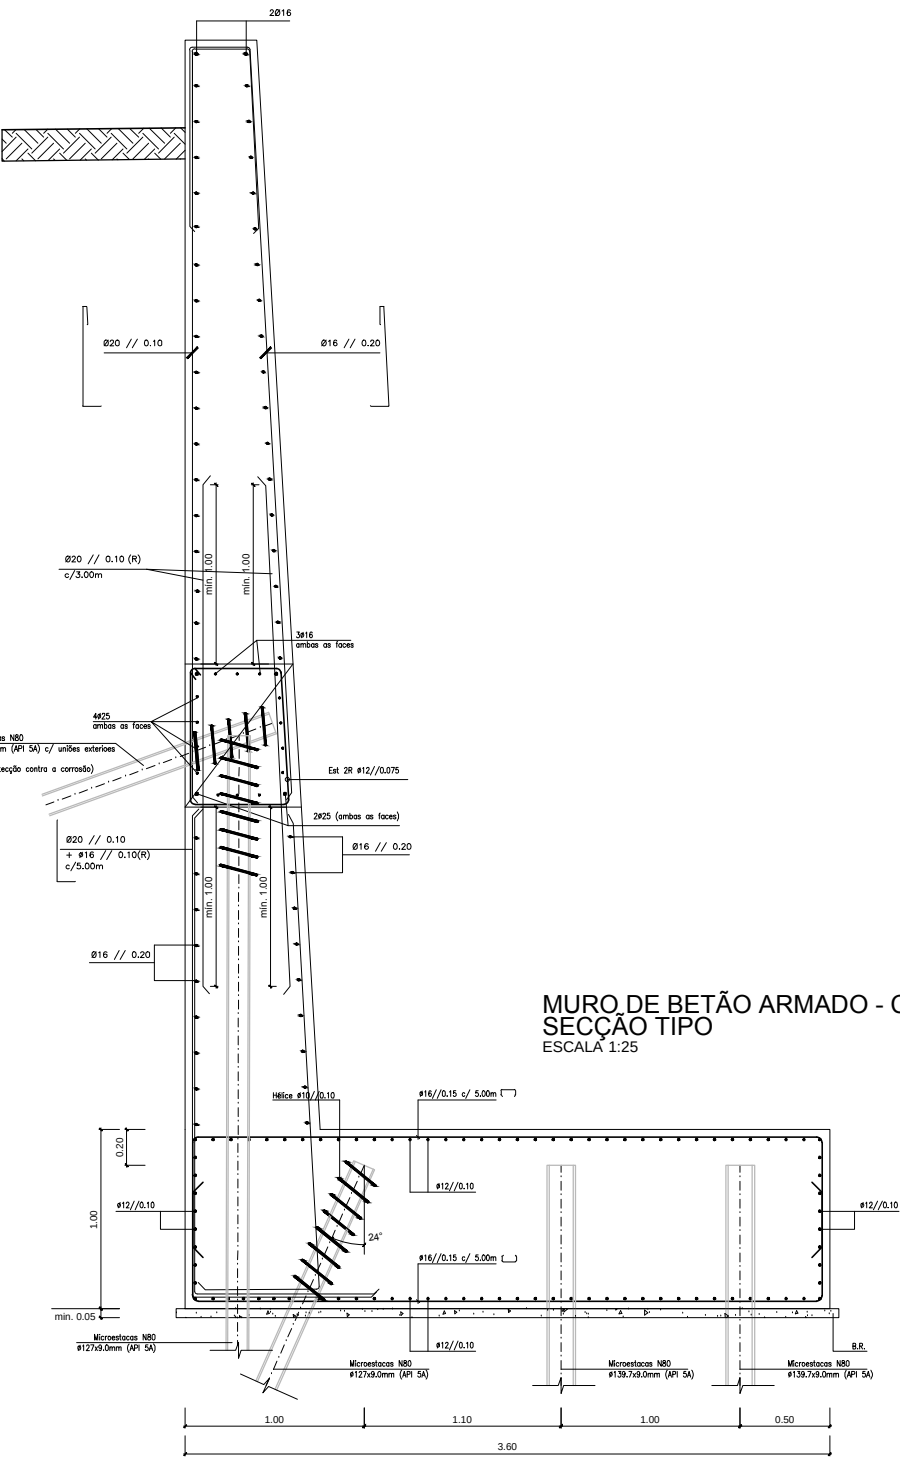
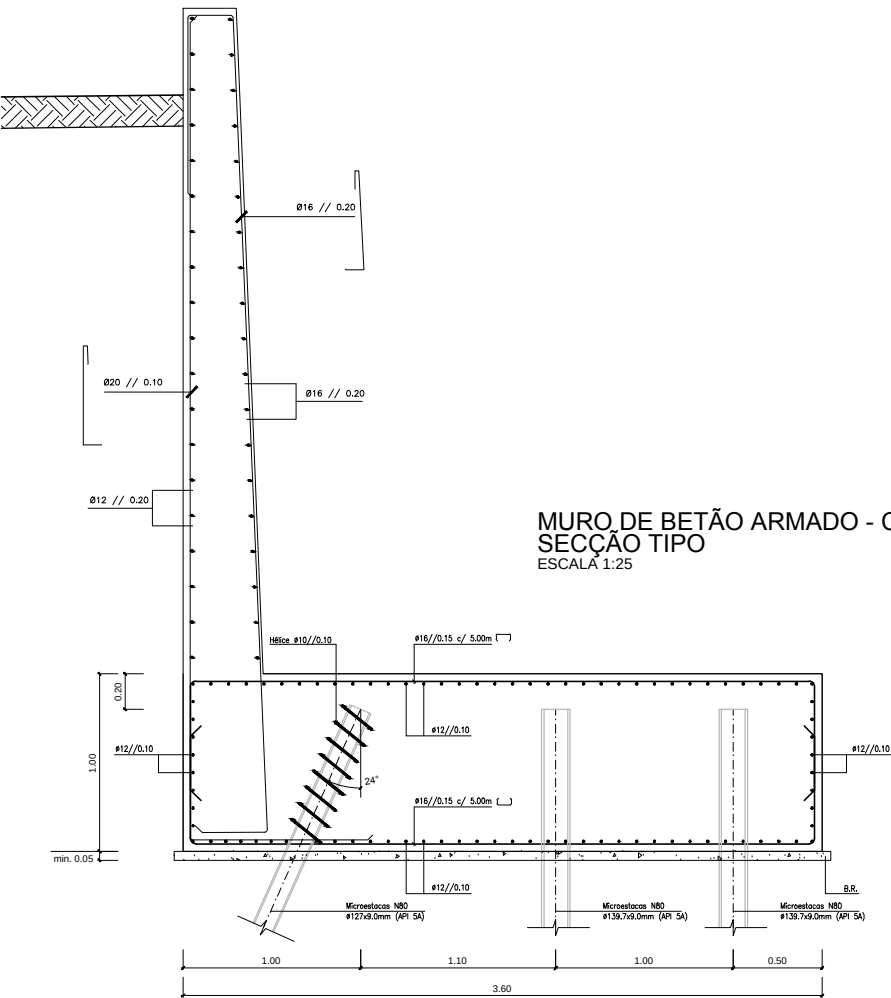
MURO DE BETÃO ARMADO - CORTE TIPO 2  
SECÇÃO TIPO  
ESCALA 1:25

MURO DE BETÃO ARMADO - CORTE TIPO 3  
SECÇÃO TIPO  
ESCALA 1:25

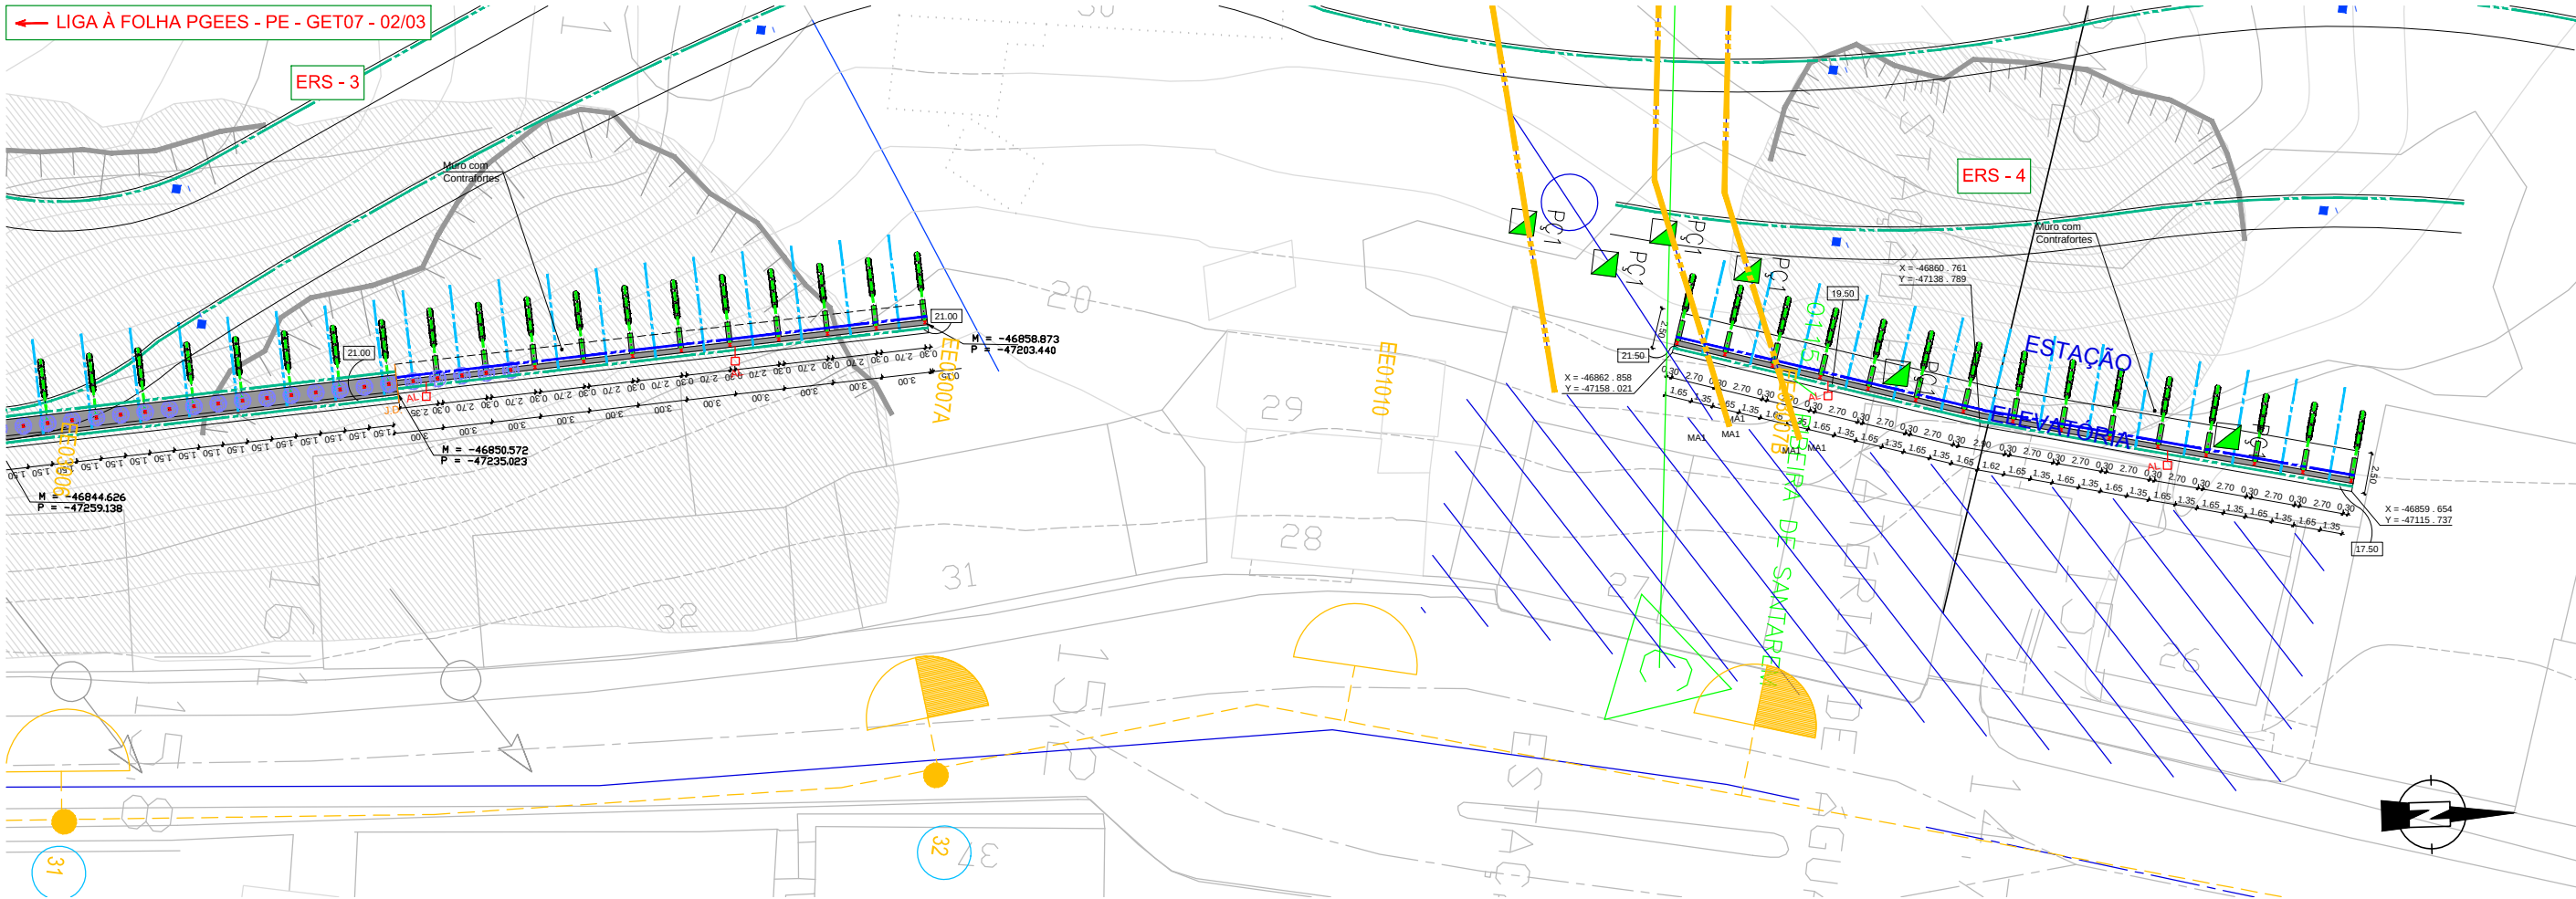
ERS - PLANTA  
Encosta da Ribeira de Santarém  
Esc. 1/200

**JET-GROUTING:**  
• Resistência à compressão simples das colunas, aos 28 dias, valor de rotura: 30 kg/cm² (3,0 MPa).  
• Módulo de deformabilidade das colunas-solo antes dos trabalhos de escavação: 1.00 GPa (valor médio).
