PROYECTO de REHABILITACION de los BAÑOS DE ERMELO - MONDARIZ - PONTEVEDRA
 LEVANTAMIENTO - PISO 0

PROYECTO de REHABILITACION de los BAÑOS DE ERMELO - MONDARIZ - PONTEVEDRA
LEVANTAMIENTO - PISO 1

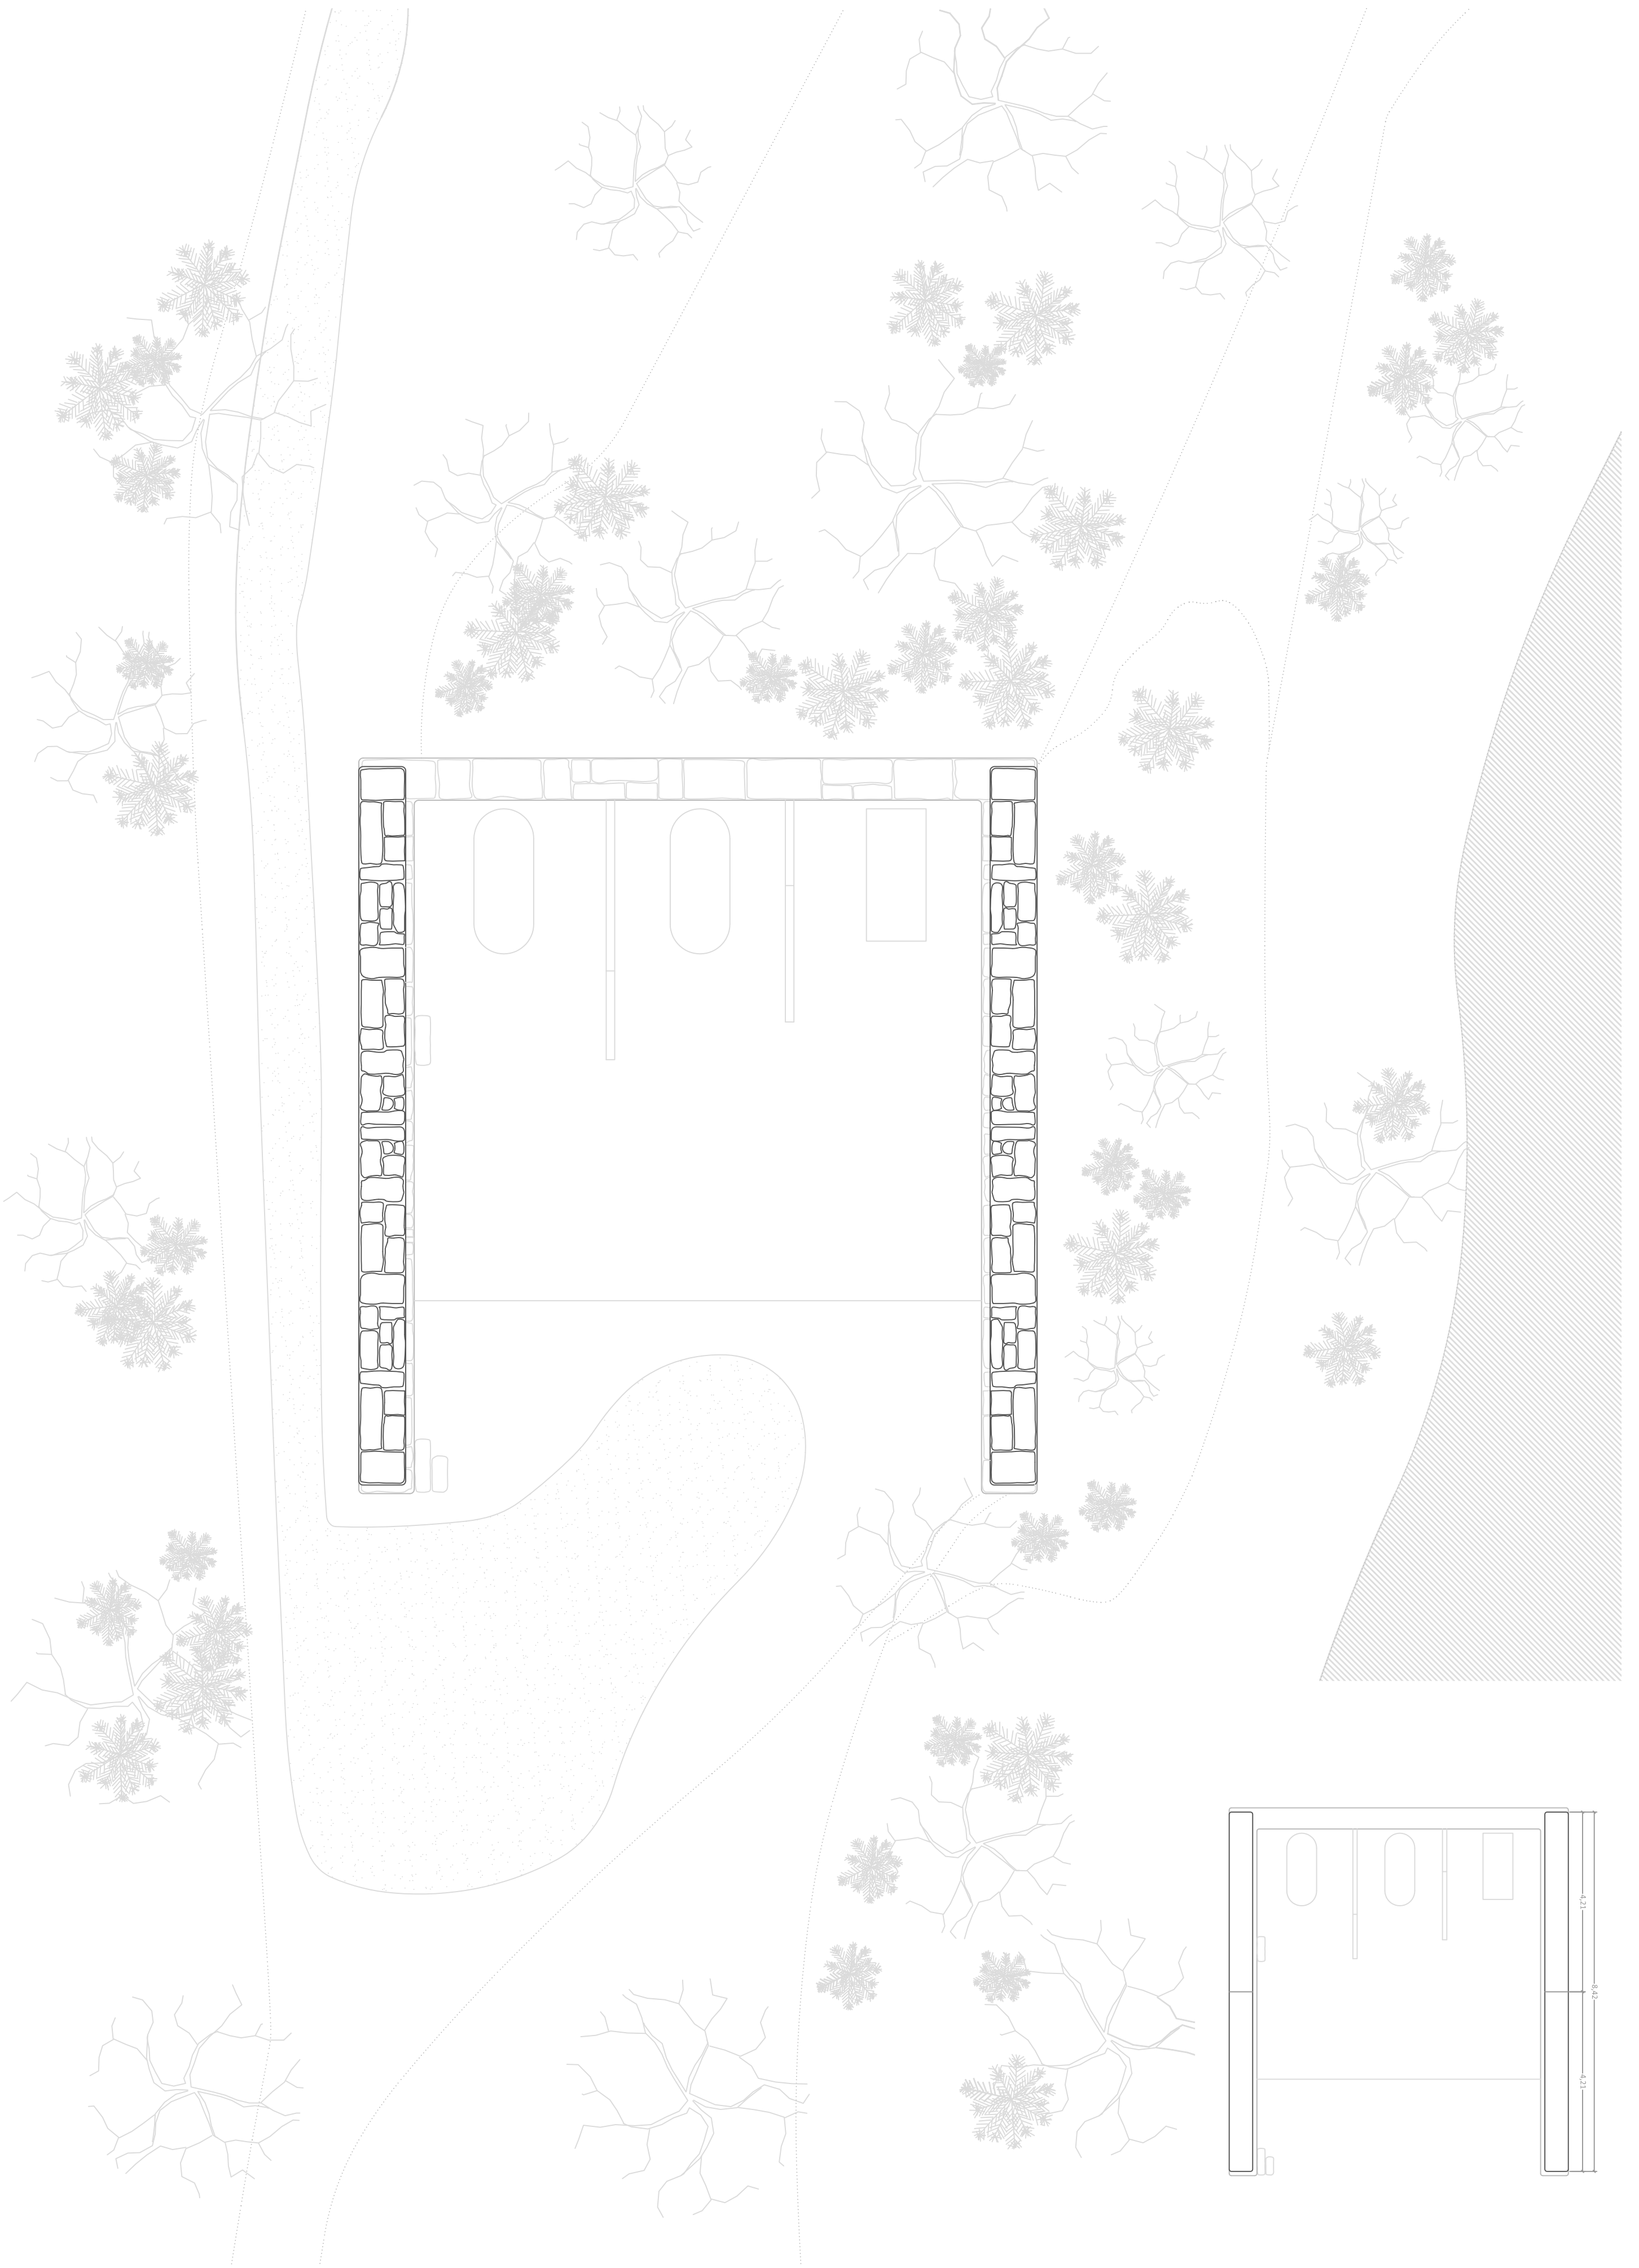
PROYECTO de REHABILITACION de los BAÑOS DE ERMELO - MONDARIZ - PONTEVEDRA
LEVANTAMIENTO - CUBIERTA (muros pinche)

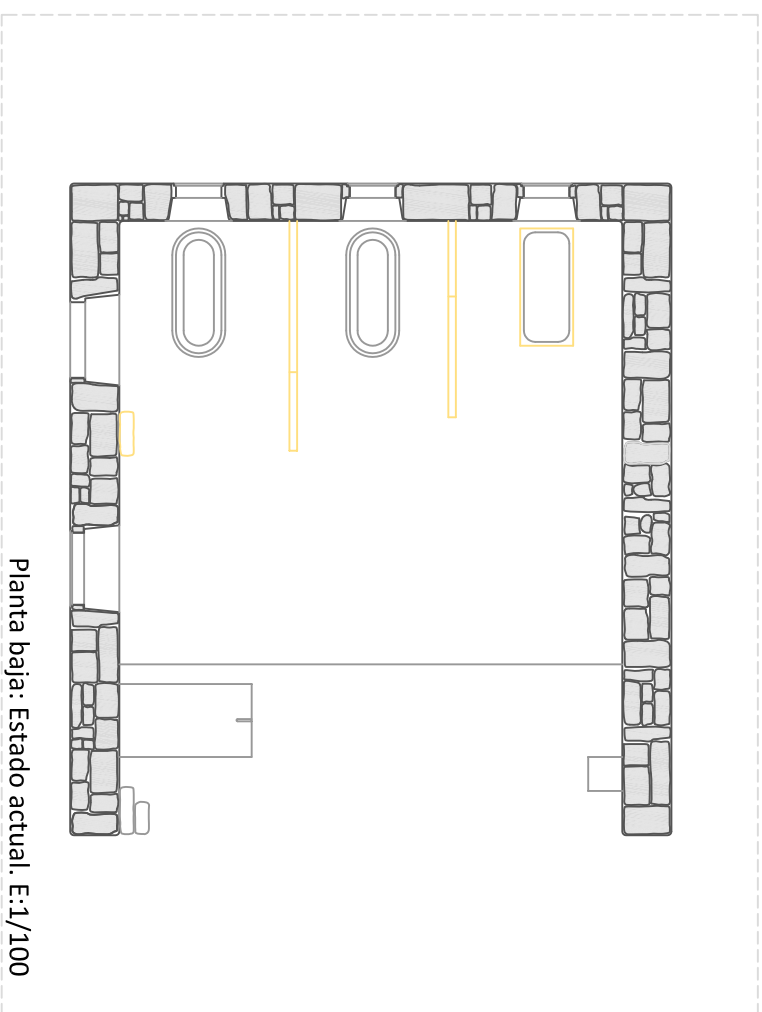
Planta baja: Estado actual. E:1/100

- Gaviones de cachotería de granito
- Pastas de granito
- Hormigón
- Mampostería de granito

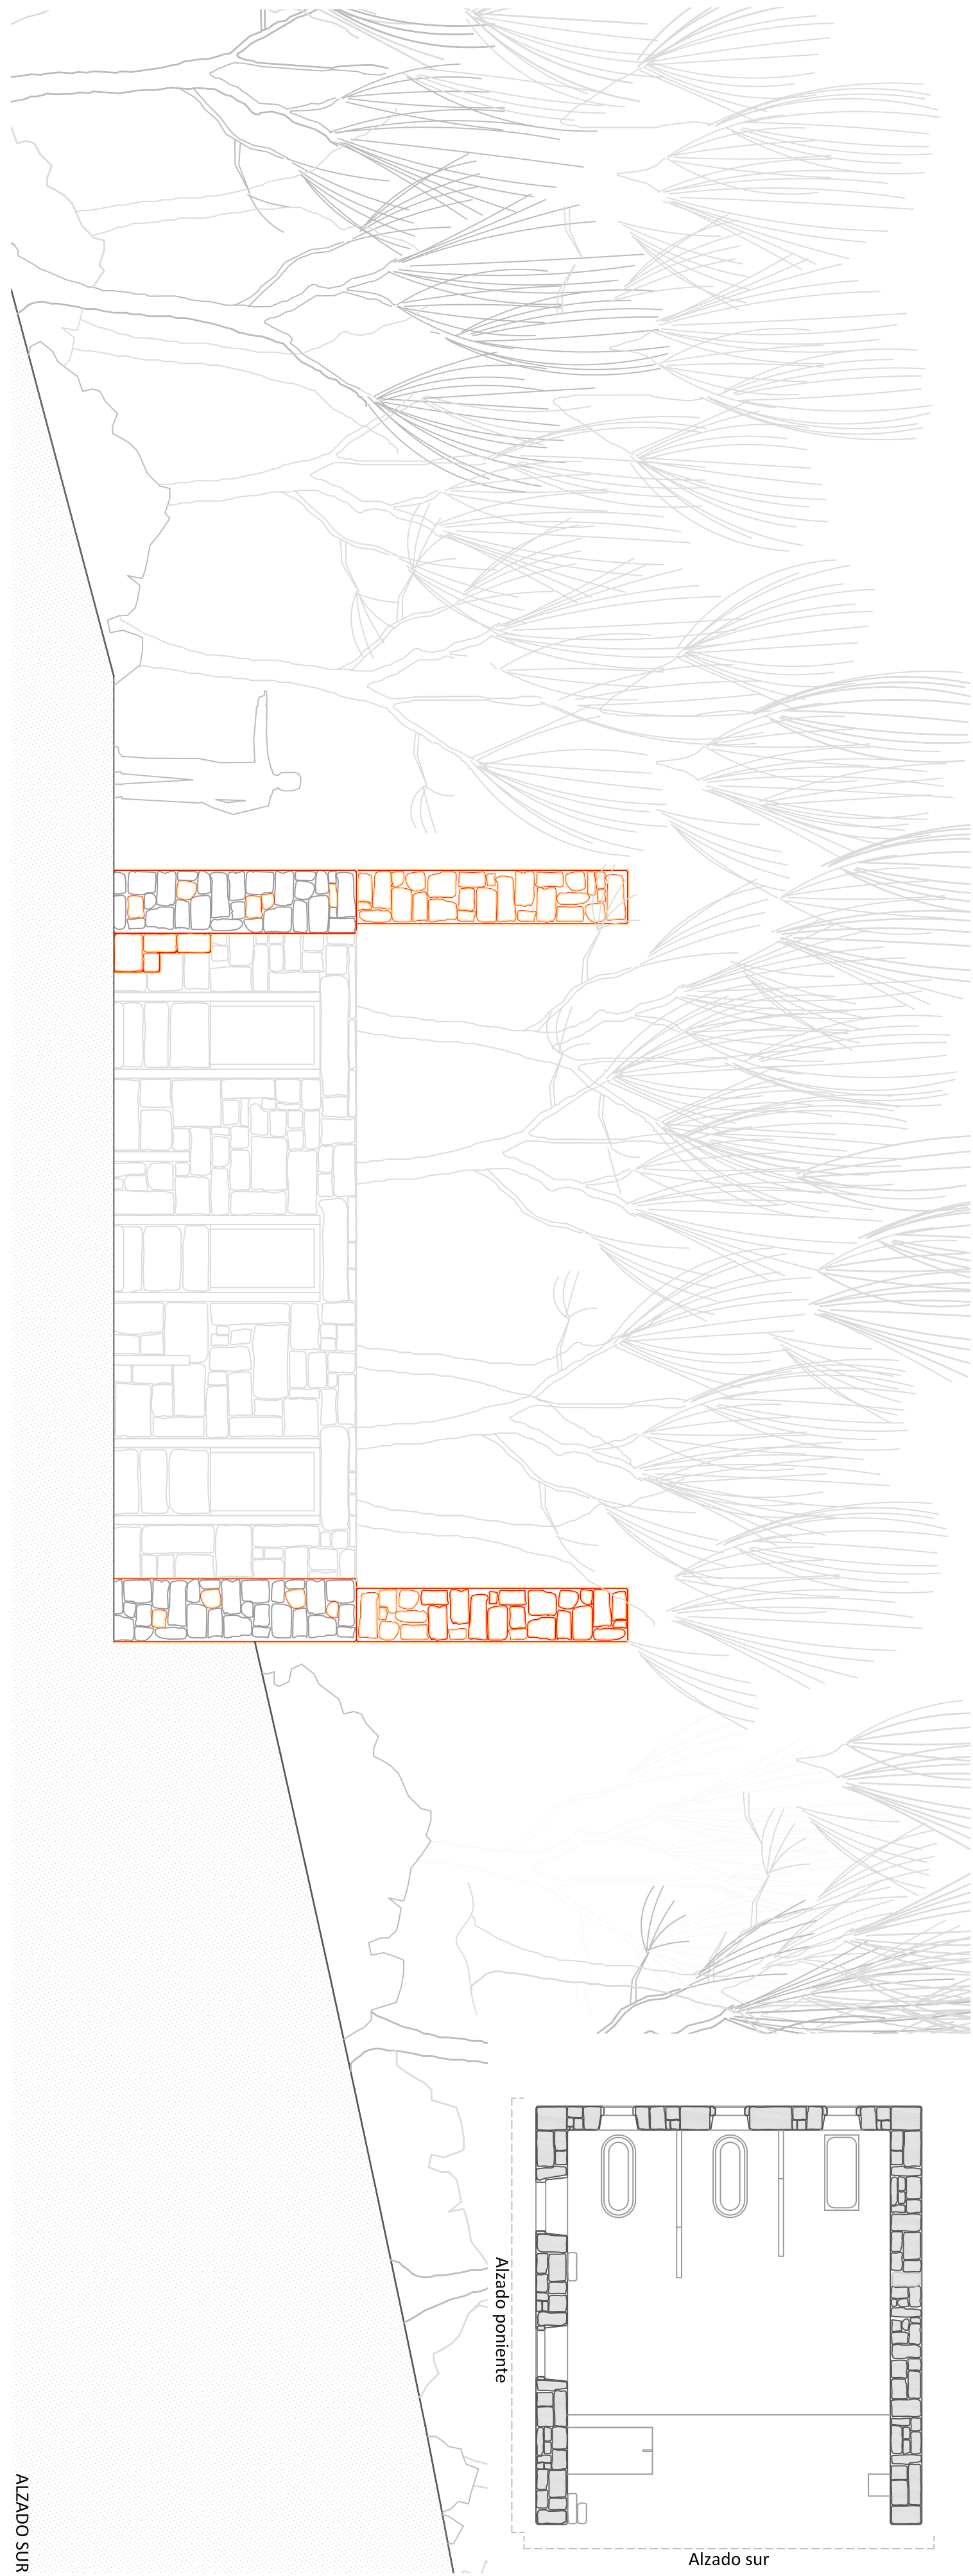
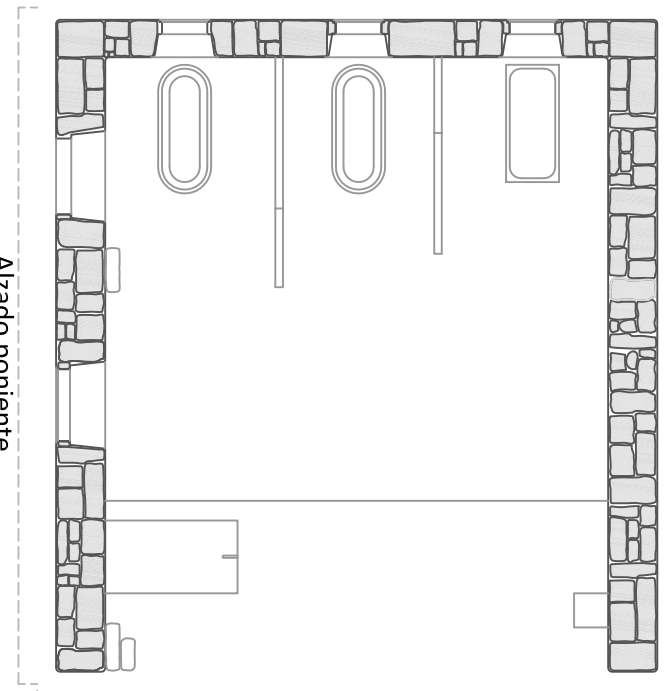
4.6

ALZADO PONIENTE

ALZADO SUR

Alzado poniente

Alzado sur

PROYECTO de REHABILITACION de los BAÑOS DE ERMELO - MONDARIZ - PONTEVEDRA
DEMOLICION / CONSTRUCCION - ALZADOS SUR y PONIENTE

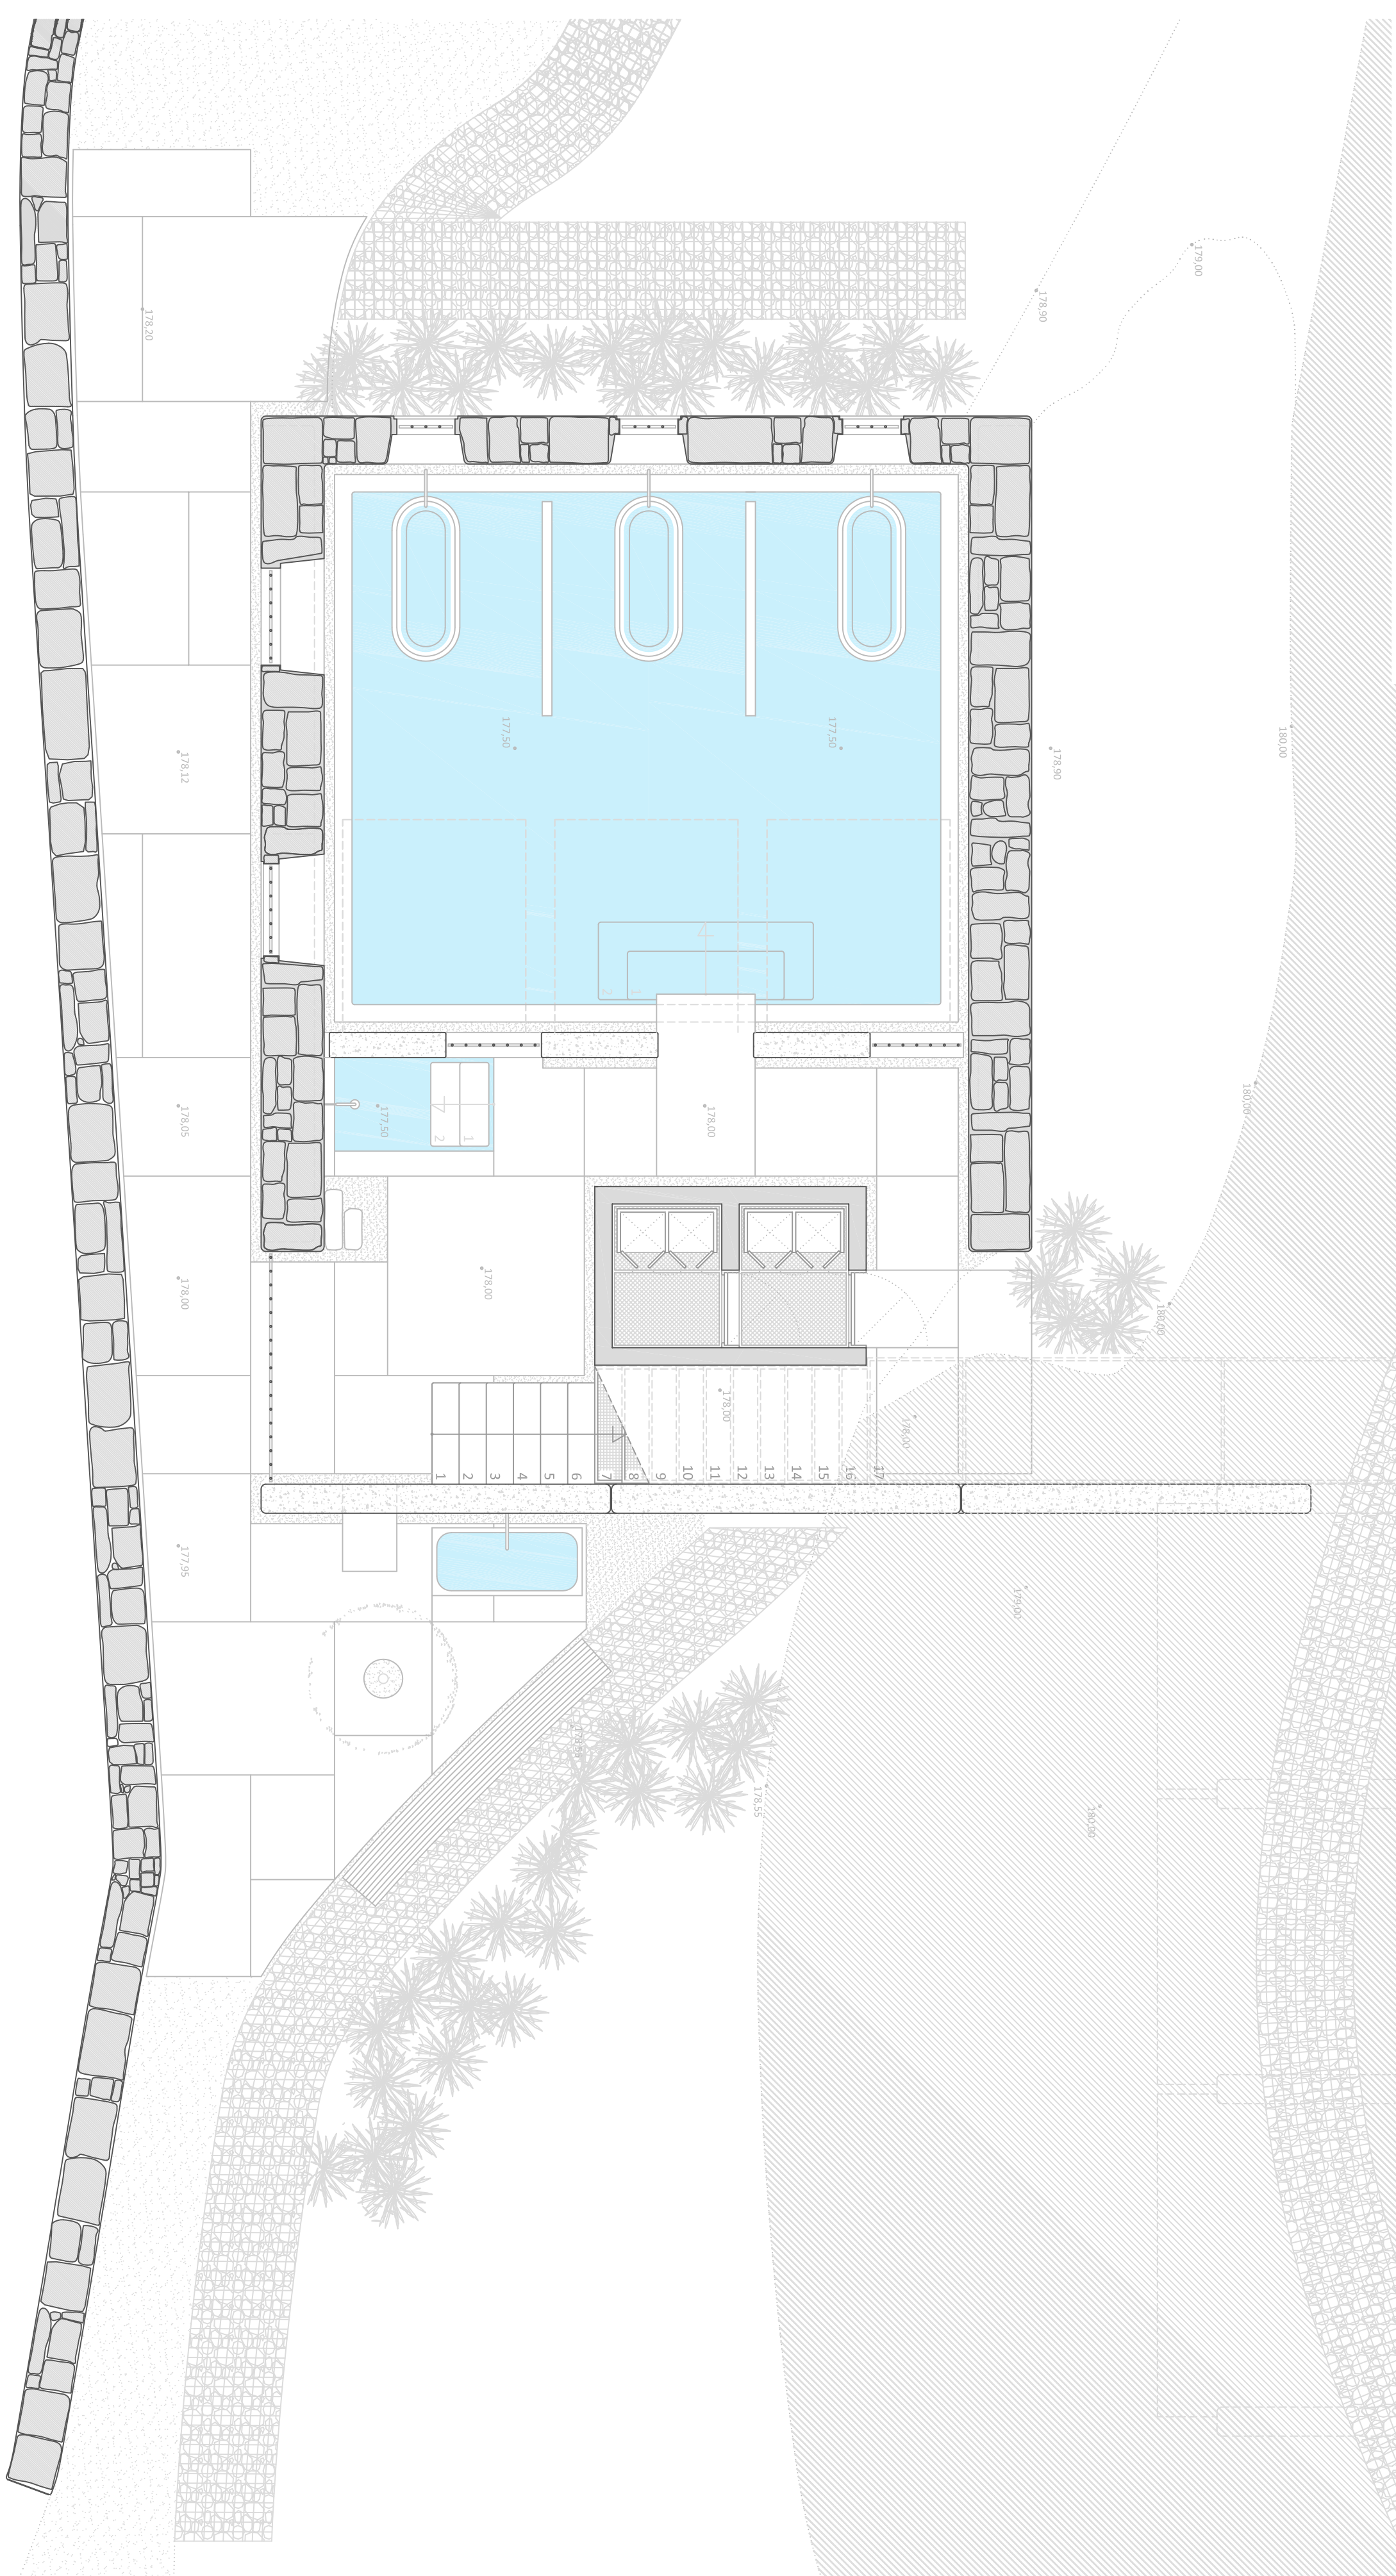
5.1

- Gaviones de cachotería de granito
- Pastas de granito
- Hormigón
- Mampostería de granito

PROYECTO de REHABILITACION de los BAÑOS DE ERMELO - MONDARIZ - PONTEVEDRA
 PLANTA DE PRESENTACIÓN - PISO 0

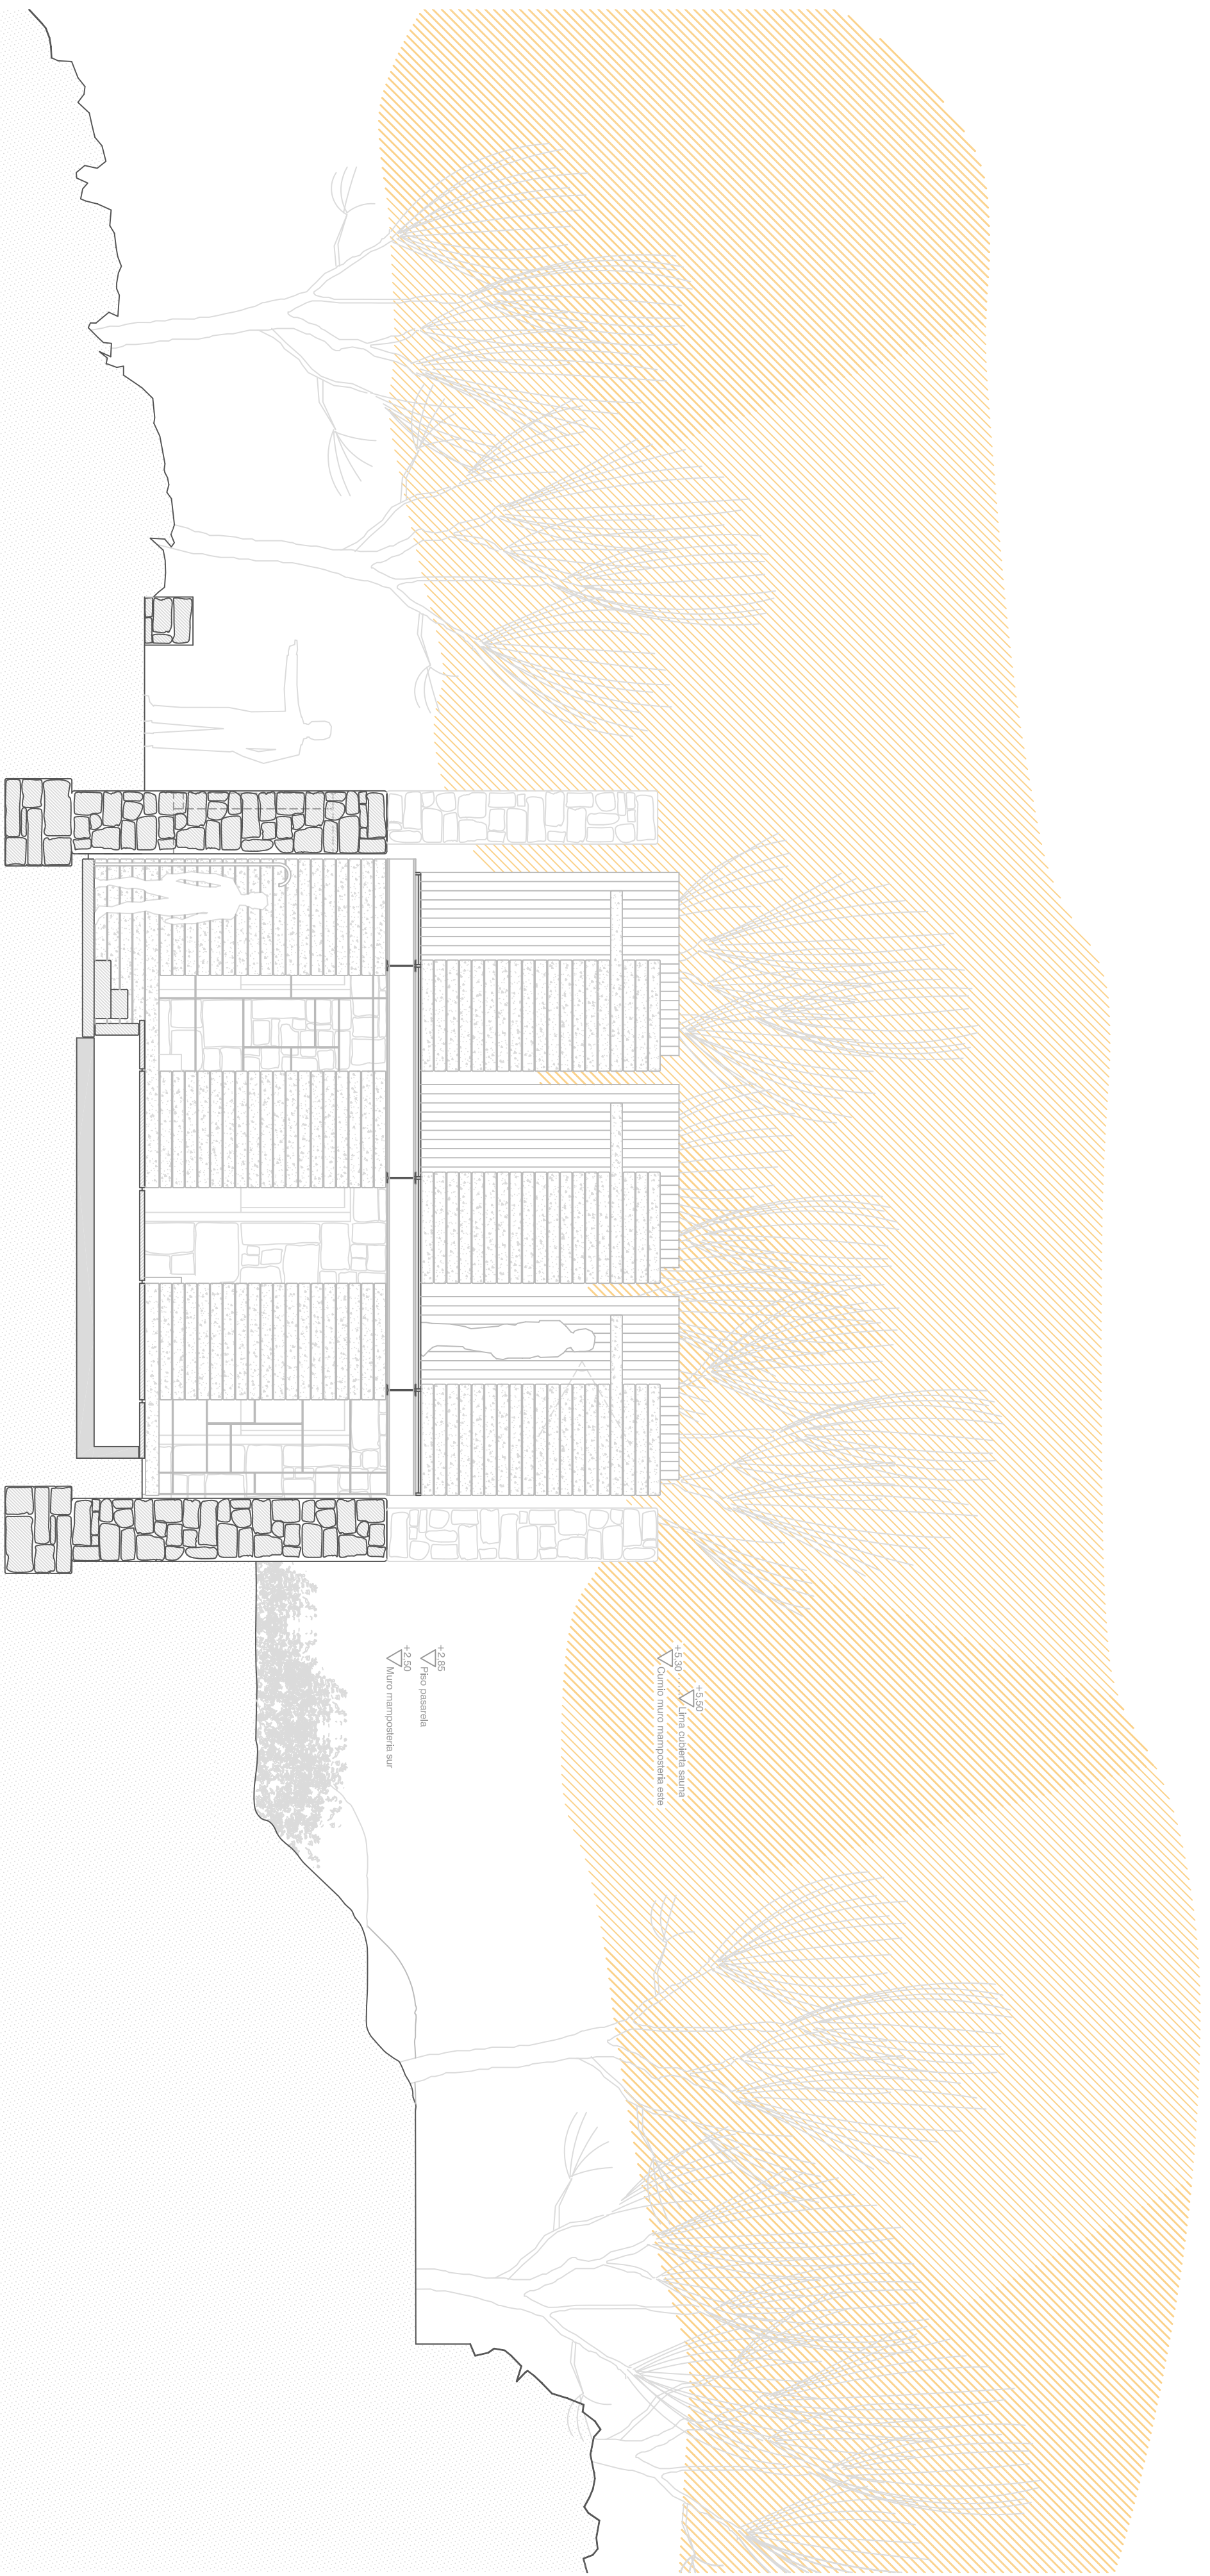
5.7

+2,30 V. piso pasarela
 +2,20 V. muro manopostilla sur
 +2,30 V. muro cabecera sur
 +2,30 V. muro manopostilla este

PROYECTO de REHABILITACION de los BAÑOS DE ERMELO - MONDARIZ - PONTEVEDRA
 PLANTA DE PRESENTACIÓN - CORTE TRANSVERSAL C4

Obra nueva, granito:
Gaviones de cajería de granito.
Cajis prismáticas de malla de acero galvanizado de triple torsión rellenas de árido.

Obra nueva, granito:
Paralelepípedos irregulares de granito labrados de forma bruta por sus seis caras.
12-14 cms de grosor, 25-40 cms de ancho y entre 60 y 130 cms de ancho.

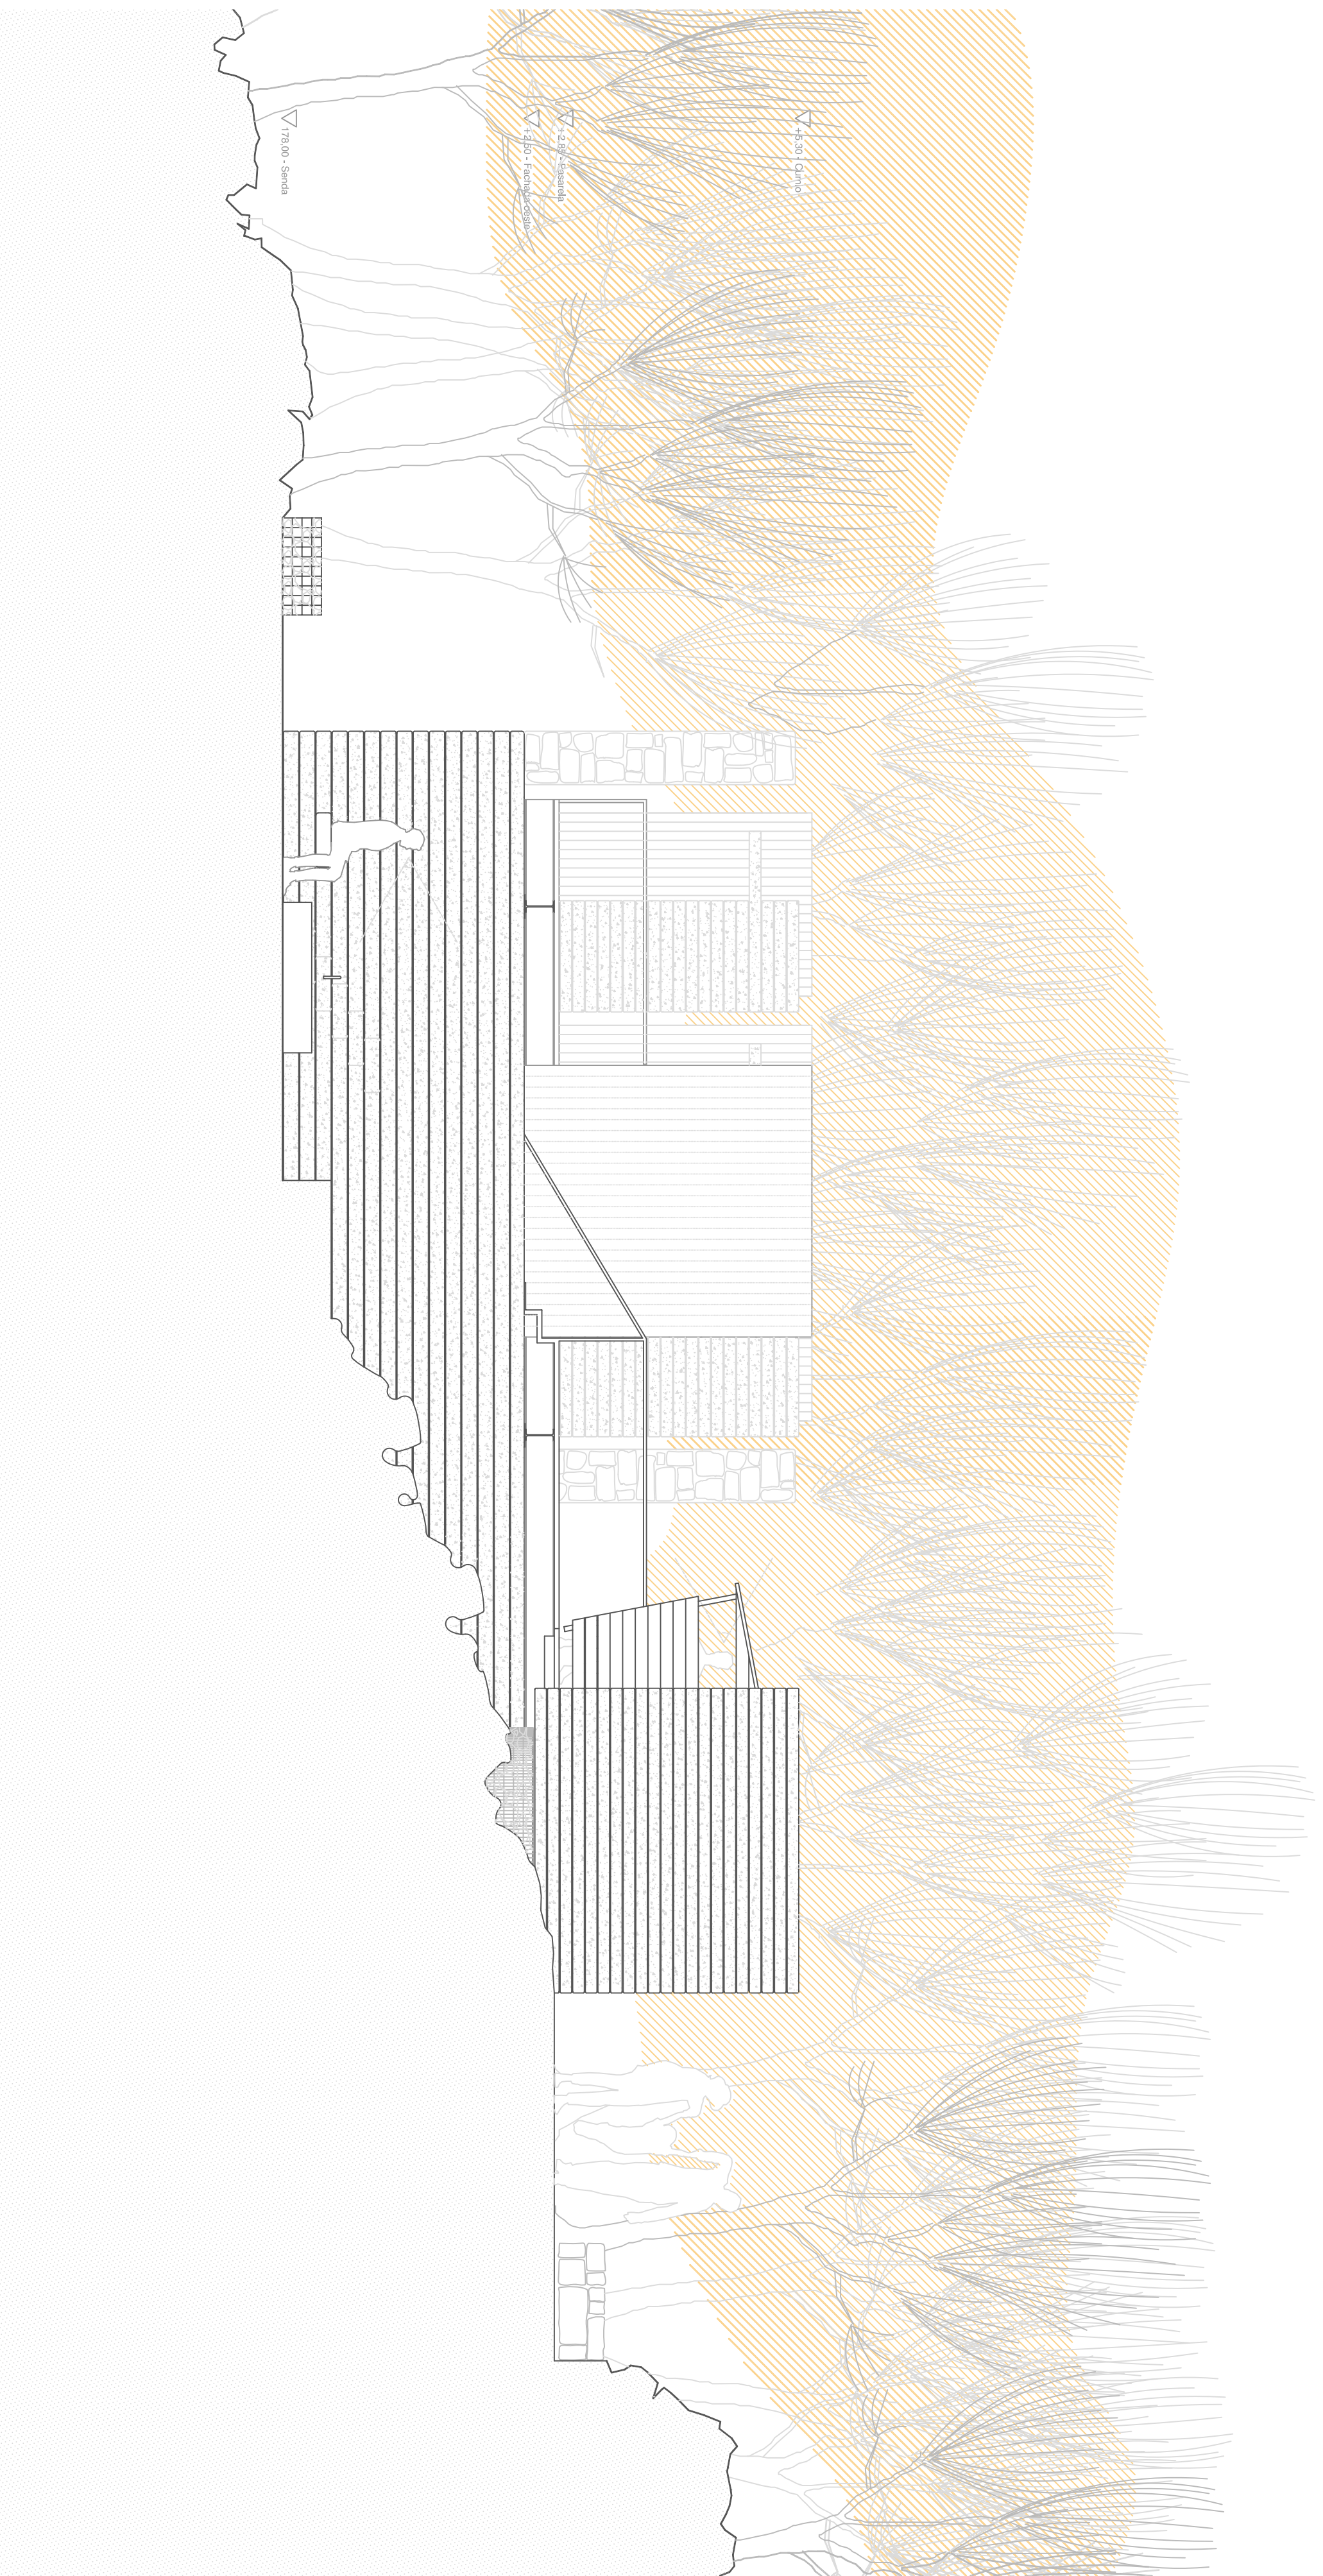
5.10

Alzado Sur

- Obra nueva, granito:
Gavilones de cachibenta de granito.
Cajas prismáticas de malla de acero galvanizado de triple torsión rellenas de arido.
- Obra nueva, granito:
Paralelepípedos irregulares de granito labrados de forma bruta por sus seis caras.
12-14 cms de grosor, 25-40 cms de ancho y entre 60 y 130 cms de ancho.
- Obra nueva, hormigón:
Muros y cubierta de 18 cms de espesor conformado por doble patilla de 12 mms de diámetro cada 15 cms en ambos sentidos. Encofrado de madera de pino.
- Obra nueva, madera:
Panelado de madera

PROYECTO de REHABILITACION de los BAÑOS DE ERMELO - MONDARIZ - PONTEVEDRA
 PLANTA DE PRESENTACIÓN - ALZADO SUR

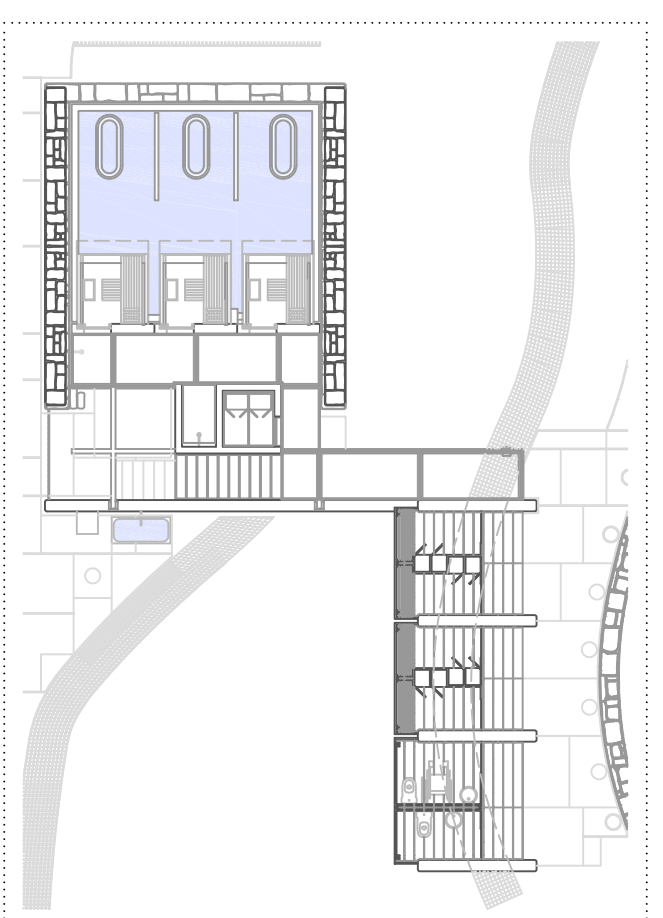
Planta 1 proyectada. E:1/200

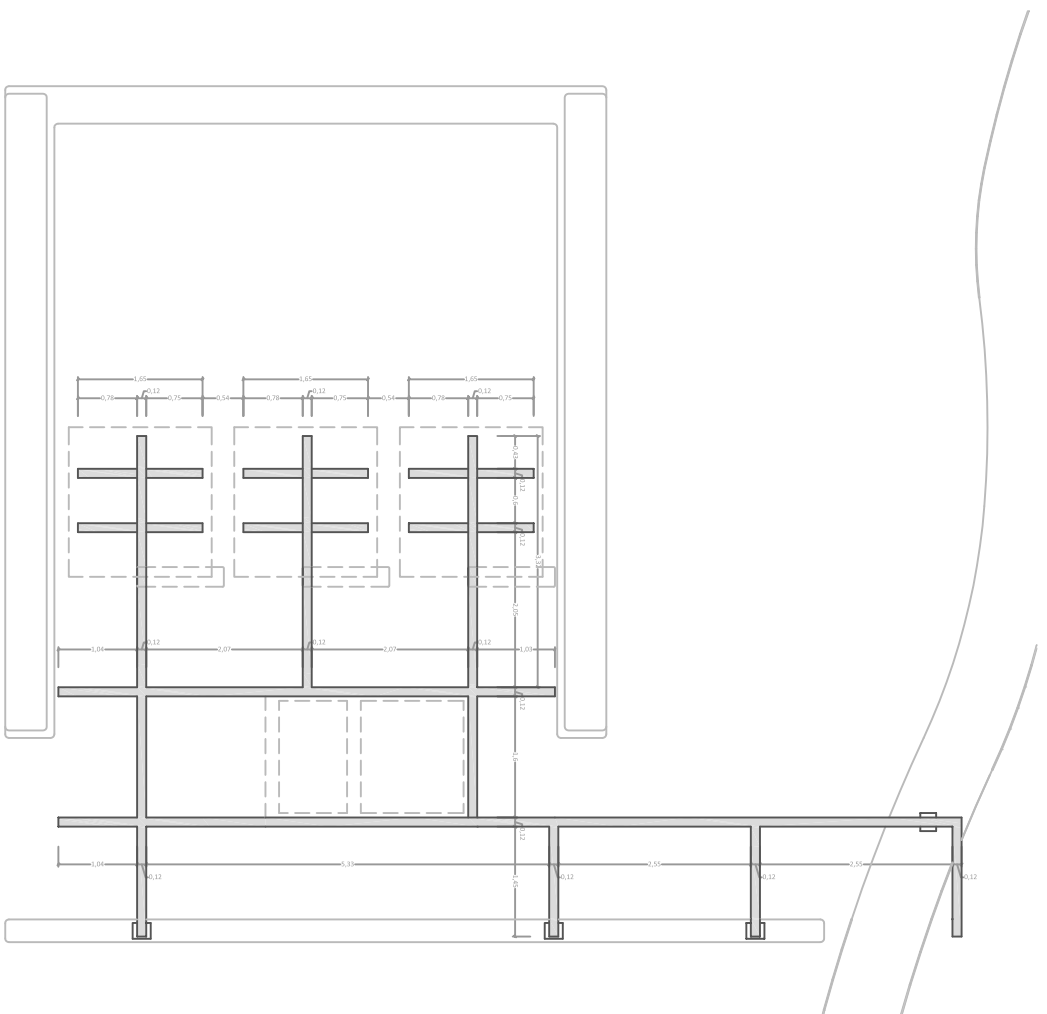
Estructura metálica. E:1/100

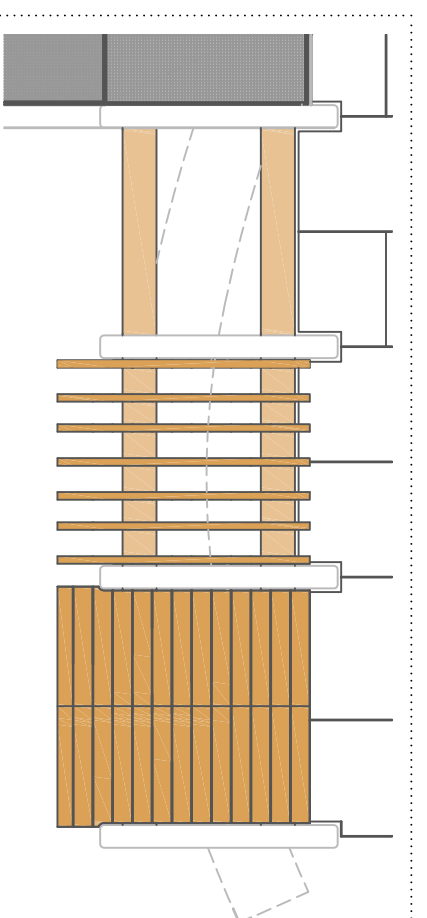
Vestuarios y aseos. E:1/100
Fases: 1. Trabes 2. Pontones 3. Piso o Solilao

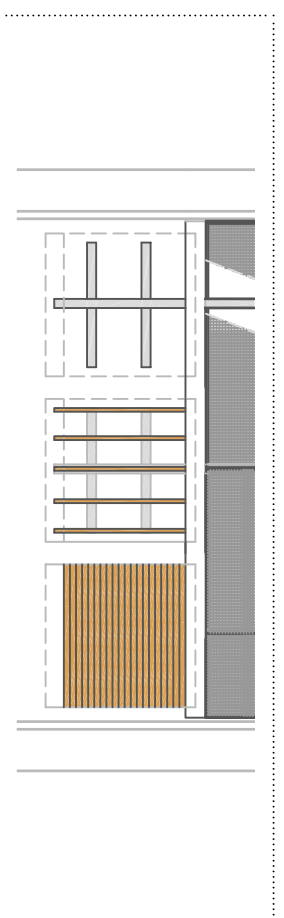
Saunas. Escala 1/100
Fases: 1. Vigas IPE 2. Pontones 3. Forro de madera

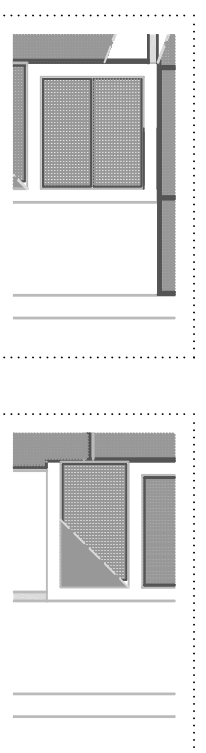
Sala técnica. E:1/100
Estructura metálica

Ducha fría
Hormigón y Estructura metálica

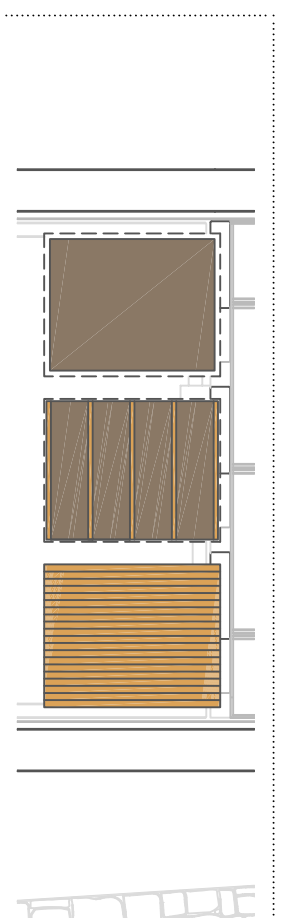
Saunas. Escala 1/100
Fases:
1. Panel de asiante
2. Estructura de madera
3. Forro de madera

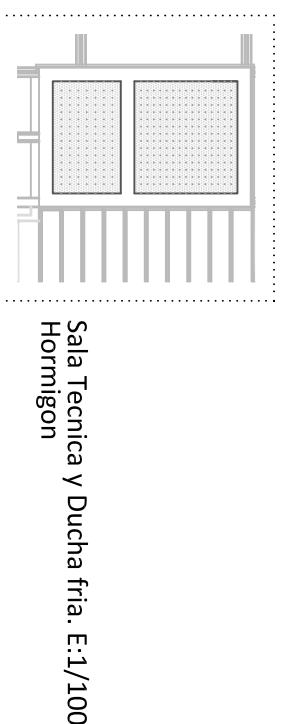
Sala Técnica y Ducha fría. E:1/100
Hormigón

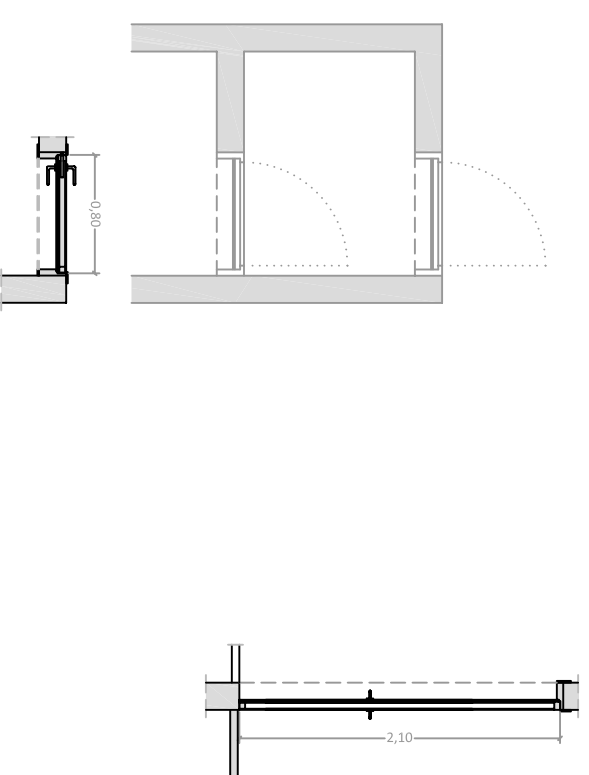
P2 3 Unidades

Puertas RF-60

DIMENSIONES
2,10 x 0,80

MATERIAL
Acero electrocricado, capa aislante ignífuga y acabado en pintura epoxi

ABERTURA
1 hoja batiente de 0,80 mtrs.

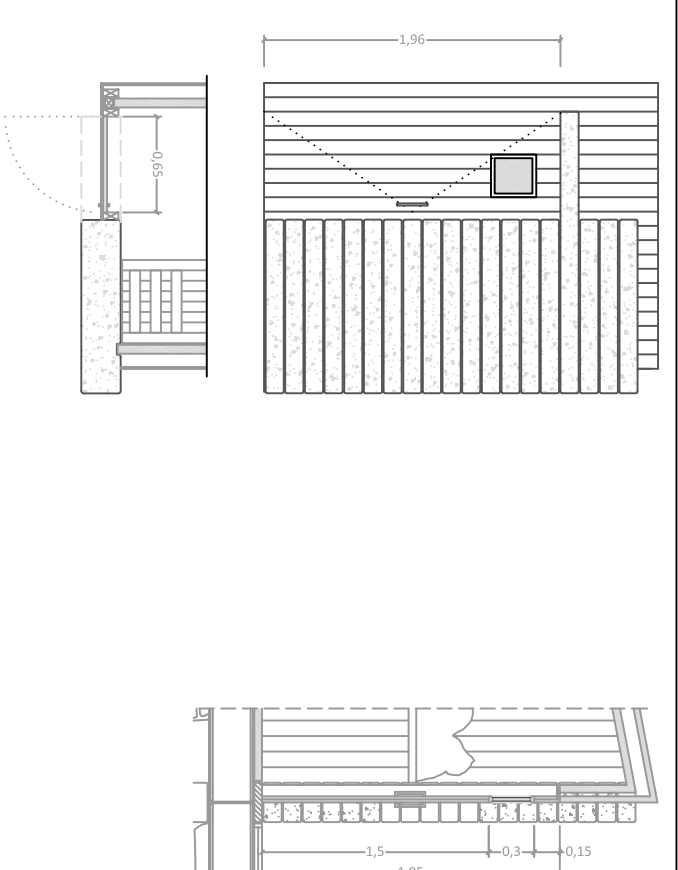
P3 3 Unidades

Puertas de saunas

DIMENSIONES
1,95 x 0,65 mtrs.

MATERIAL
Madera de pino oregon barnizada.

VIDRIO
Si; en ventana de 0,30 x 0,30 mtrs.

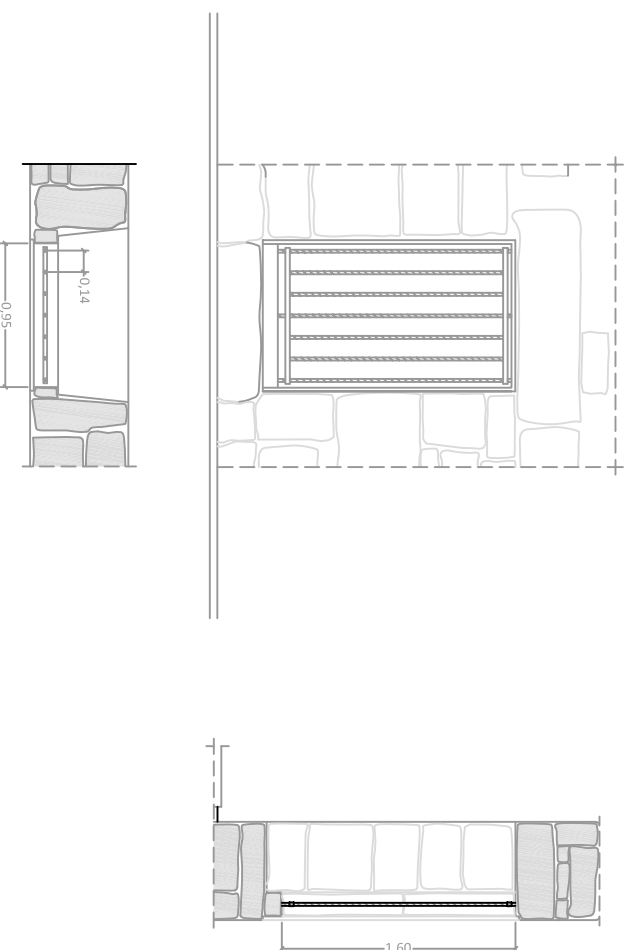
V1 1 Unidad Huevo preexistente

DIMENSIONES
1.60 X 0,95

MATERIAL
Pletina y redondos de acero corrugado.

ABERTURA
No; fijo.
