PROYECTO de REHABILITACION de los BAÑOS DE ERMELO - MONDARIZ - PONTEVEDRA
 LEVANTAMIENTO - PISO 0

PROYECTO de REHABILITACION de los BAÑOS DE ERMELO - MONDARIZ - PONTEVEDRA
LEVANTAMIENTO - PISO 1

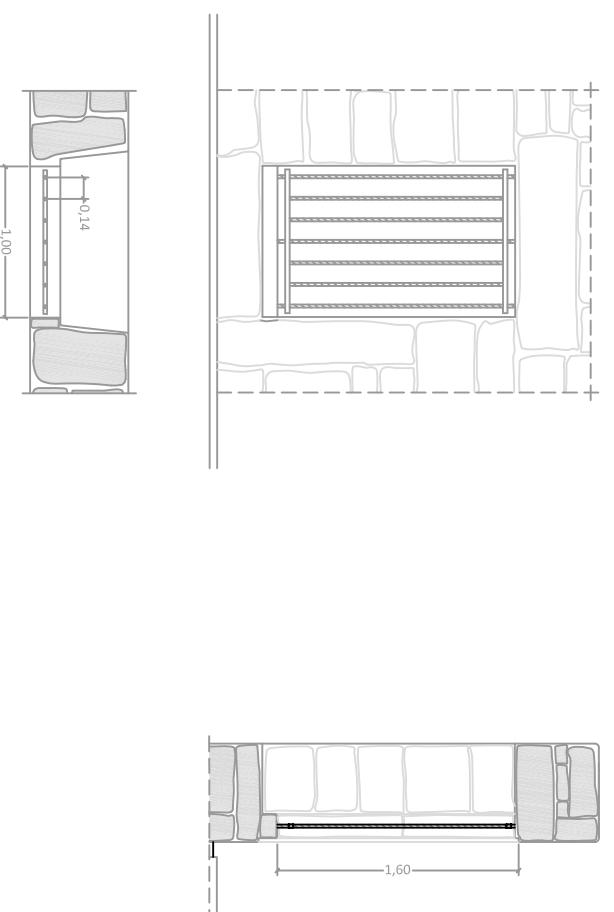
V2 1 Unidad Huevo preexistente

DIMENSIONES
1.60 X 1,00

MATERIAL
Pletina y redondos de acero corrugado.

ABERTURA
No; fijo.

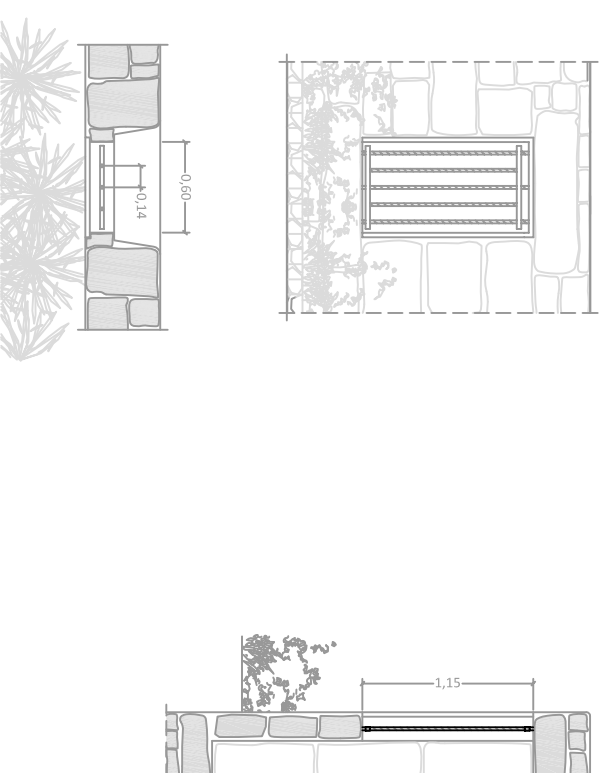
V3 3 Unidades Huecos preexistentes

DIMENSIONES
1.15 X 0,60 mtrs.

MATERIAL
Pletina y redondos de acero corrugado.

ABERTURA
No; fijo.

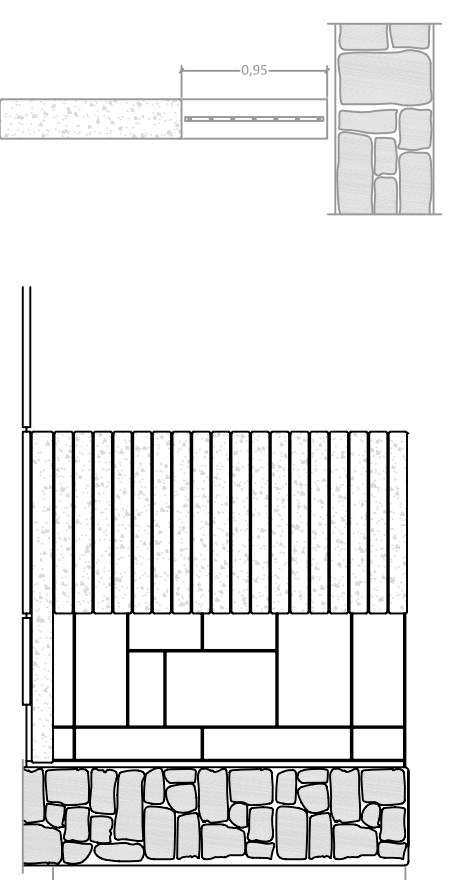
V4 2 Unidades Huecos preexistentes

DIMENSIONES
2.30 X 0,95 mtrs.

MATERIAL
Pletina y redondos de acero corrugado.

ABERTURA
No; fijo.

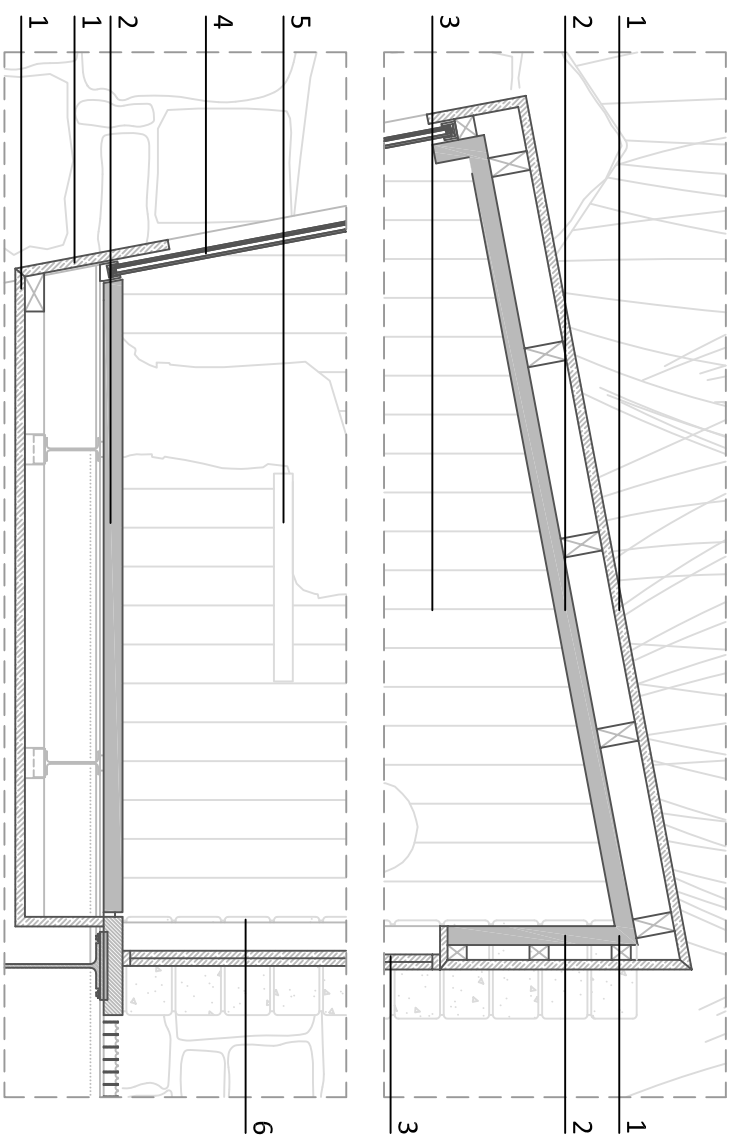
- SAUNA PLANTIA ALTA (E10): Techo, suelo y paredes
1. Revestimiento exterior de madera de pino Oregon barnizado
 2. Panel prefabricado: material aislante, lamina de aluminio y revestimiento de madera de Tilo barnizada
 3. Revestimiento de madera de Tilo barnizada
 4. Ventanal de doble hoja de vidrio
 5. Banco en madera de Tilo barnizada
 6. Pastas de granito. Espesor 12-14 cms.

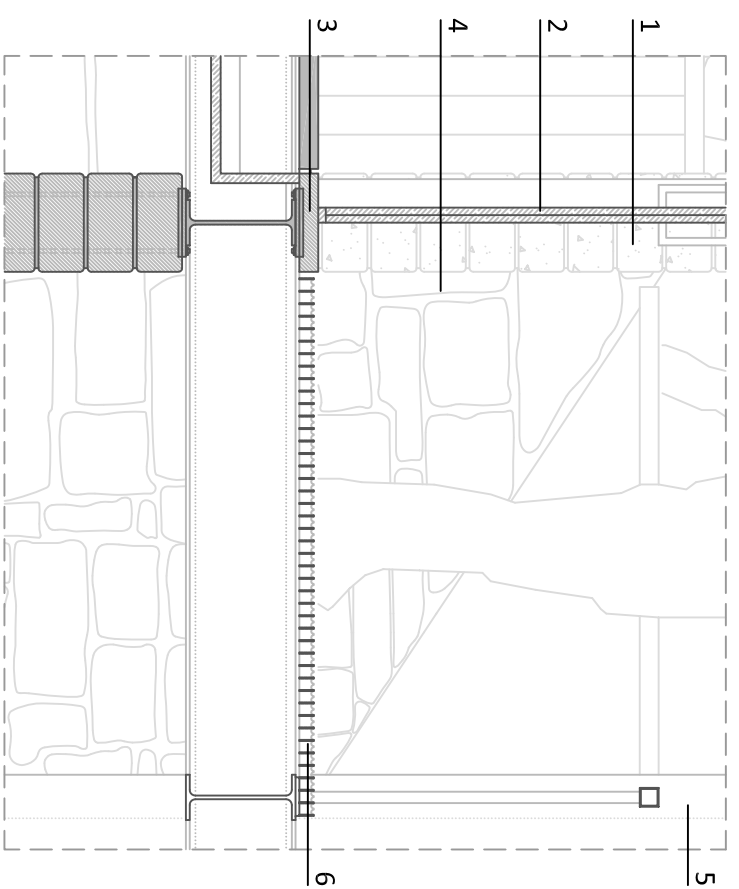
- COMUNICACIONES PLANTIA ALTA (E6): Techo y suelo
1. Pastas de granito. Espesor 12-14 cms.
 2. Exterior madera pino Oregon barnizada; interior madera de Tilo
 3. Piso de granito gris Mondariz
 4. Existente. Mampostería de granito labrado
 5. Hormigon hidrofugado de acabado directo
 6. Entramado metálico modelo Tramex de acero galvanizado

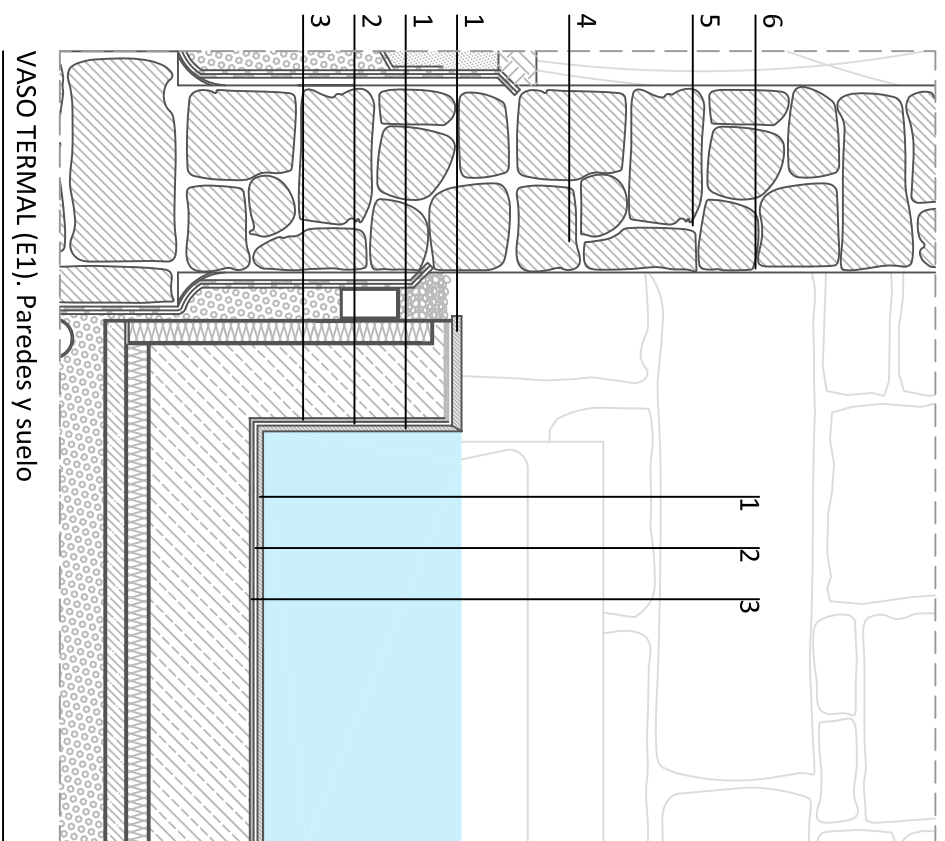
- VASO TERMAL (E1). Paredes y suelo
1. Plaqueta de pizarra natural
 2. Mortero flexible de impermeabilización
 3. Enfoscado con mortero de cemento
 4. Existente. Mampostería de granito labrado
 5. Nuevo. Rejuntado de mortero de cal
 6. Argamasa de mortero natural

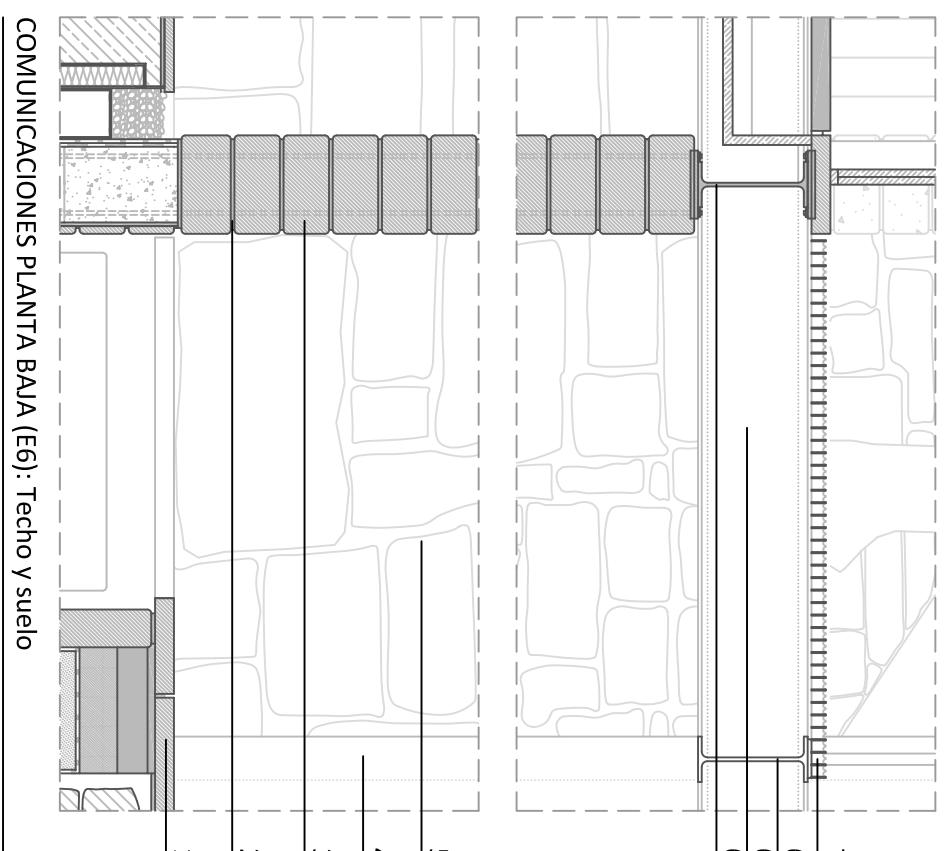
- COMUNICACIONES PLANTIA BAJA (E6): Techo y suelo
1. Solera de pizarra o granito gris Mondariz
 2. Mortero de agarre
 3. Pastas de granito. Espesor 12-14 cms.
 4. Hormigon hidrofugo de acabado directo
 5. Existente. Mampostería de granito labrado
 6. Viga de acero IPE 300 imprimado y protección ignífuga
 7. Entramado metálico modelo Tramex de acero galvanizado

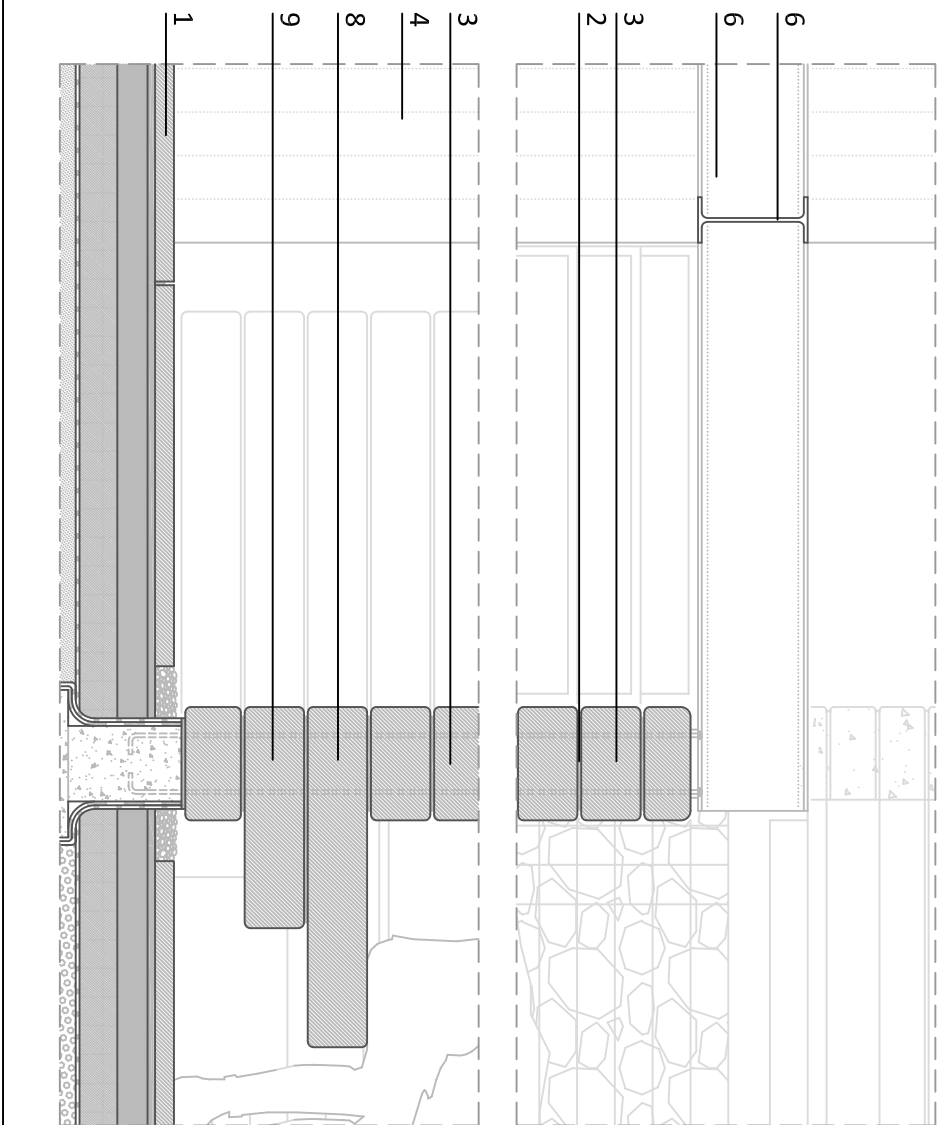
- DUCHA (E8)
1. Solera de granito gris Mondariz
 2. Mortero de agarre
 3. Pastas de granito. Altura 12-14 cms.
 4. Pieza de granito gris Mondariz
 5. Solera de pizarra o granito gris Mondariz
 8. Asiento. Pasta de granito
 9. Apoyo de asiento. Pasta de granito

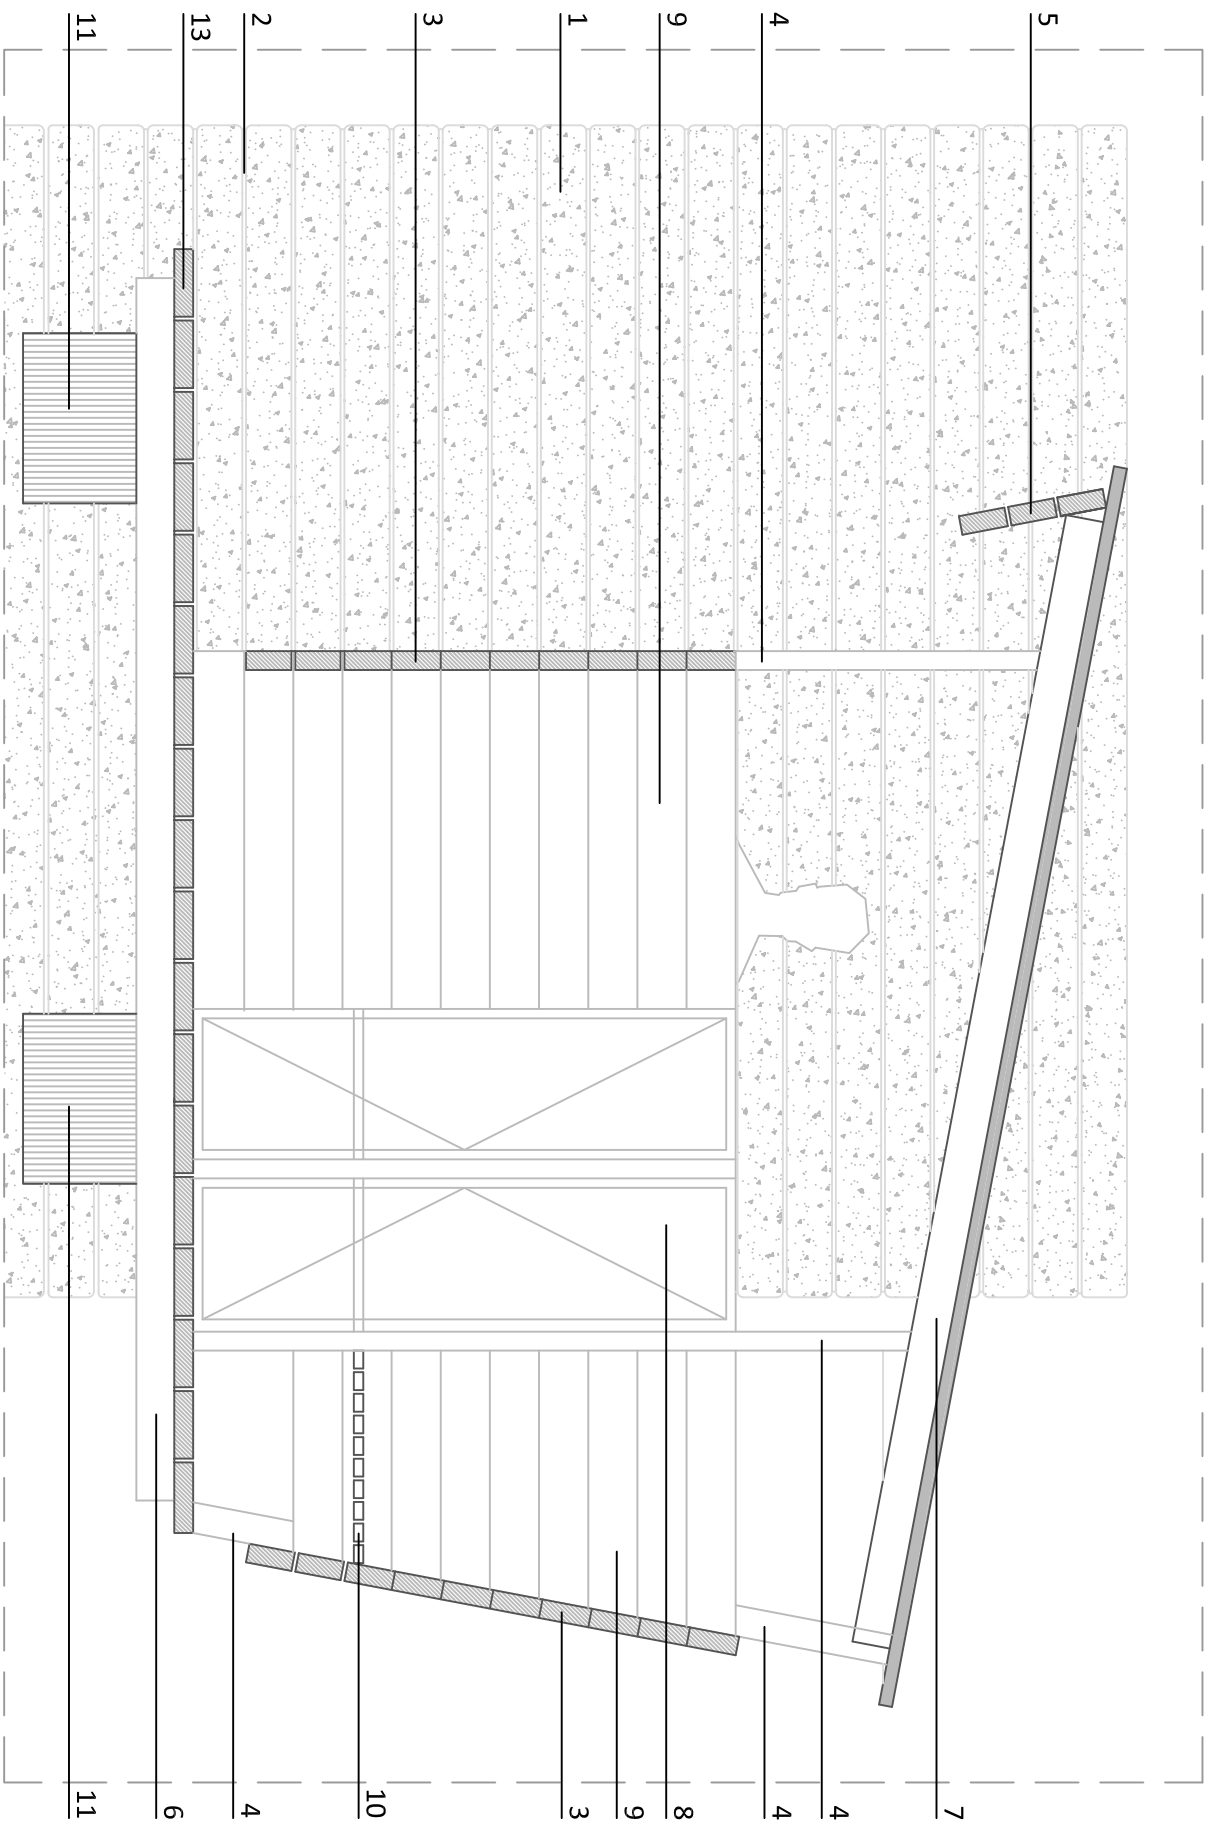
1. Pastas de granito. Espesor 12-14 cms.
2. Mortero de agarre
3. Mampara de madera de pino Oregon barnizada
4. Pilar estructural de madera de roble barnizada
5. Visera de madera de pino Oregon barnizada
6. Pontones estructurales de madera de roble barnizada
7. Cubierta
8. Taquillas en madera de pino Oregon barnizada
9. Mampara divisorio de madera de pino Oregon barnizada
10. Bancada de listones de madera de pino Oregon barnizada
11. Vigas o trabes de madera de roble barnizada
12. Gavión de árido de granito
13. Piso o soliao de madera de roble barnizada
14. Pasta de granito de apoyo o canzorro

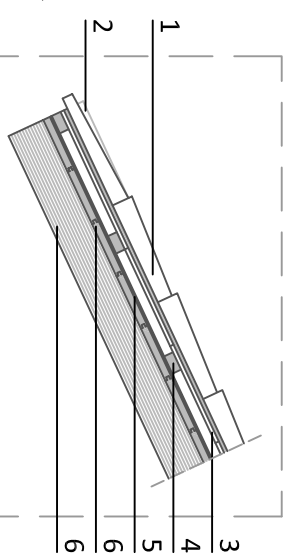
1. Teja cerámica curva
2. Listón caballete
3. Listón 2x1/2 (vesero)
4. Alfarpilla 1x2" c/30 cms.
5. Tela asfáltica
6. Madera machiembrada
7. Viguetas 2x4" c/60 cms.
