MANUTENÇÃO PREVENTIVA DO EDIFICADO - ELABORAÇÃO DO PLANO DA QUINTA DA COSTEIRA

**Mestrado em Conservação e Reabilitação do Edificado
Projeto**

abril de 2022

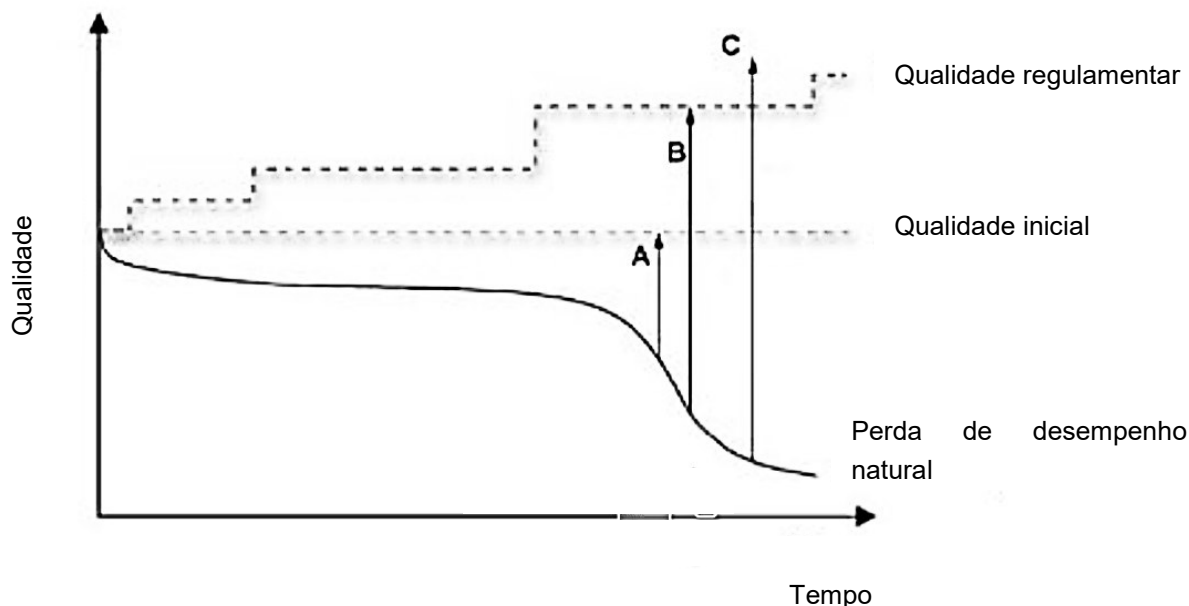
Figura 2 – Representação da manutenção ao longo do tempo [5]

Manutenção (vetor A, representado na figura 2) – Repor ou atingir a qualidade inicial da construção, corresponde a um aumento do desempenho [5].

Reabilitação (vetor B, representado na figura 2) – Repor a qualidade regulamentar e ultrapassar a qualidade inicial da construção, corresponde a um aumento máximo de desempenho [5].

Renovação (vetor C, representado na figura 2) – Introduce ganhos adicionais na qualidade e melhorias funcionais de desempenho na construção, corresponde a um aumento de desempenho acima do patamar de qualidade regulamentar [5].

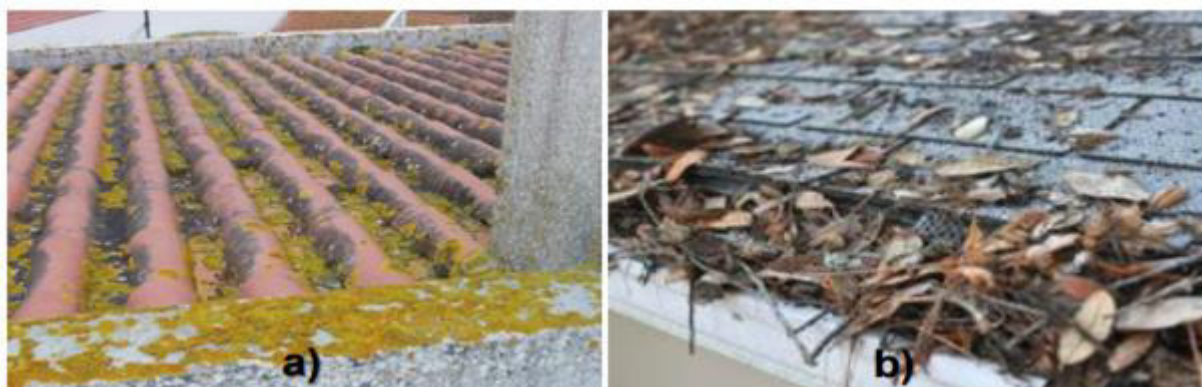
Figura 5 - Anomalias no revestimento em coberturas inclinadas: a) desenvolvimento de colonização biológica; b) acumulação de detritos. [20]

A figura 5 é composta por duas fotos de anomalias não estruturais em coberturas inclinadas, muito comuns de ocorrer.

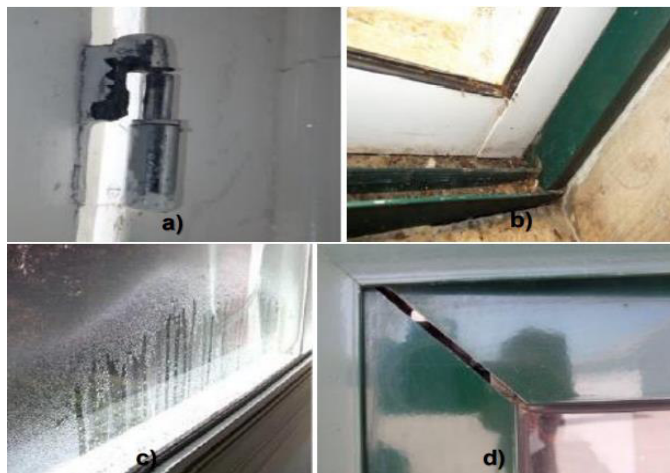
Figura 6 - Anomalias em caixilharias: a) parafuso de fixação danificado; b) acumulação de detritos; c) condensação no interior do vidro; d) juntas abertas/frestas [21]

A figura 6 é composta por 4 imagens que representam 4 tipos de anomalias descritas na tabela 7.

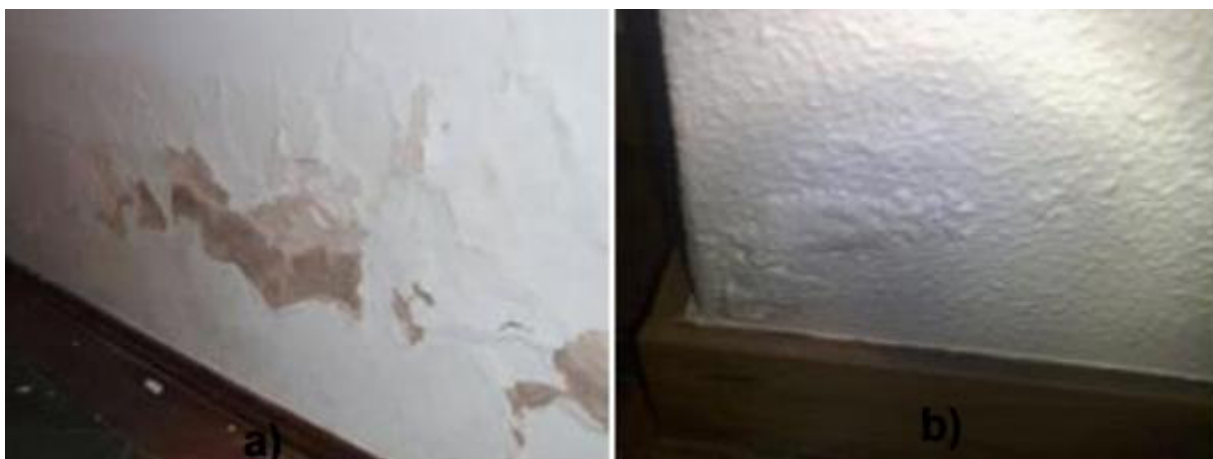
Figura 8 - Anomalias em acabamentos por pintura: a) destacamento; b) empolamento [18]

As anomalias apresentadas na figura 8 estão descritas na tabela 10, juntamente com outras anomalias expectáveis em acabamento com pintura. São também identificadas as causas para cada tipo de anomalia.

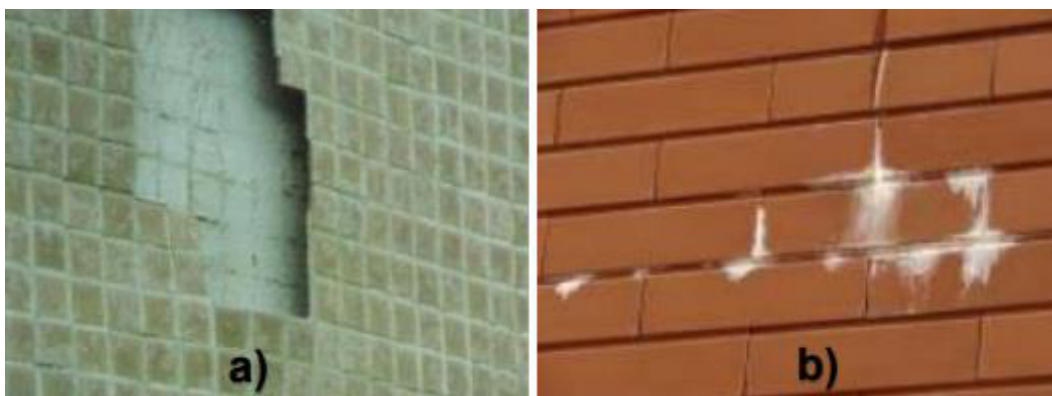
Figura 9 - Anomalias em acabamentos cerâmicos: a) deslocamento; b) eflorescências [23]

A figura 9 ilustra dois tipos de anomalias descritos na tabela 11.

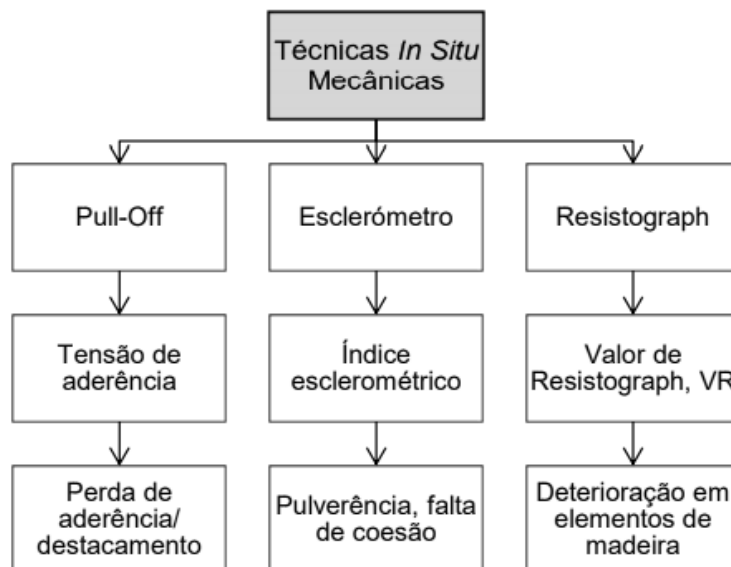
Figura 11 - Técnicas *in situ* mecânicas, parâmetros medidos e anomalias associadas [16]

- Técnicas *in situ* mecânicas em que podem ser executados os seguintes ensaios: *Pull – Off* (ensaio destrutivo para avaliar a resistência ao arrancamento por tração); Esclerómetro (ensaio não destrutivo que permite obter a resistência à compressão de elementos de betão) e *Resistograph* (o resistógrafo permite avaliar a velocidade de penetração de uma agulha num elemento de madeira que permite avaliar as zonas da madeira que apresentam degradação, podridão ou vazios internos). As técnicas *in situ* mecânicas estão esquematizadas na figura 11.

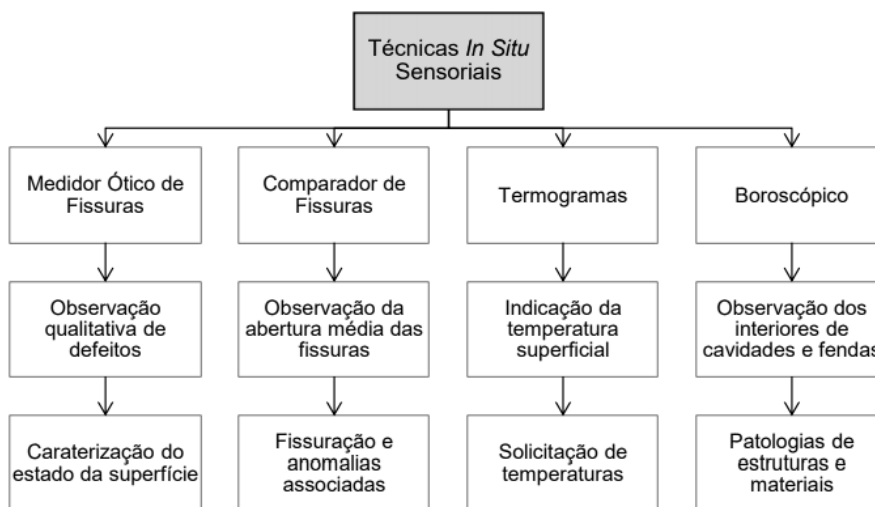
Figura 12 - Técnicas *in situ* sensoriais, parâmetros medidos e anomalias associadas [16]

- Técnicas *in situ* sensoriais, que são compostas pelos seguintes ensaios: Medidor ótico de fissuras (ensaio não destrutivo que permite quantificar a abertura de fissuras e fendas); Comparador de fissuras (ensaio não destrutivo que permite medir a fissura); Termogramas (ensaio não destrutivo que deteta a humidade em áreas internas) e Boroscópico (ensaio não destrutivo que permite a observação do interior de cavidades e fendas). A figura 12 esquematiza as Técnicas *in situ* Sensoriais.

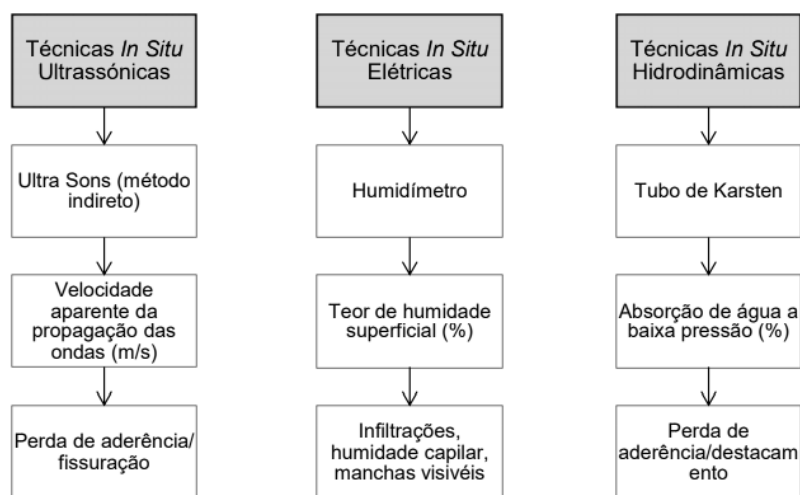
Figura 13 -Técnicas *in situ* ultrassónicas, elétricas, hidrodinâmicas, parâmetros medidos e anomalias associadas [16]

- Técnicas *in situ* ultrassónicas (ensaio não destrutivo que permite detetar discontinuidades internas).
- Técnicas *in situ* elétricas (ensaio não destrutivo que permite medir o teor percentual de humidade do elemento em estudo).
- Técnicas *in situ* hidrodinâmicas (ensaio não destrutivo que consiste na colocação de um tubo cheio de água em contacto com uma superfície e analisa-se o abaixamento de água no tubo).

A figura 13 esquematiza as técnicas *in situ* (ultrassónicas, elétricas e hidrodinâmicas).

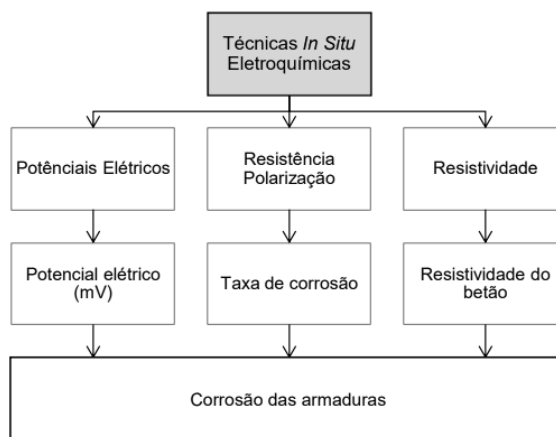
Figura 14 - Técnicas *in situ* eletroquímicas, parâmetros medidos e anomalias associadas [16]

- Técnicas *in situ* eletroquímicas são compostas pelos seguintes ensaios: Potenciais Elétricos (a medição de potenciais elétricos permite avaliar o risco da ocorrência de

corrosão ativa das armaduras); Resistência Polarização (técnica que permite quantificar a taxa de corrosão das armaduras em elementos de betão armado) e Resistividade (ensaio que permite avaliar propriedades do betão).

A figura 14 esquematiza as Técnicas *in situ* eletroquímicas, abordados acima.

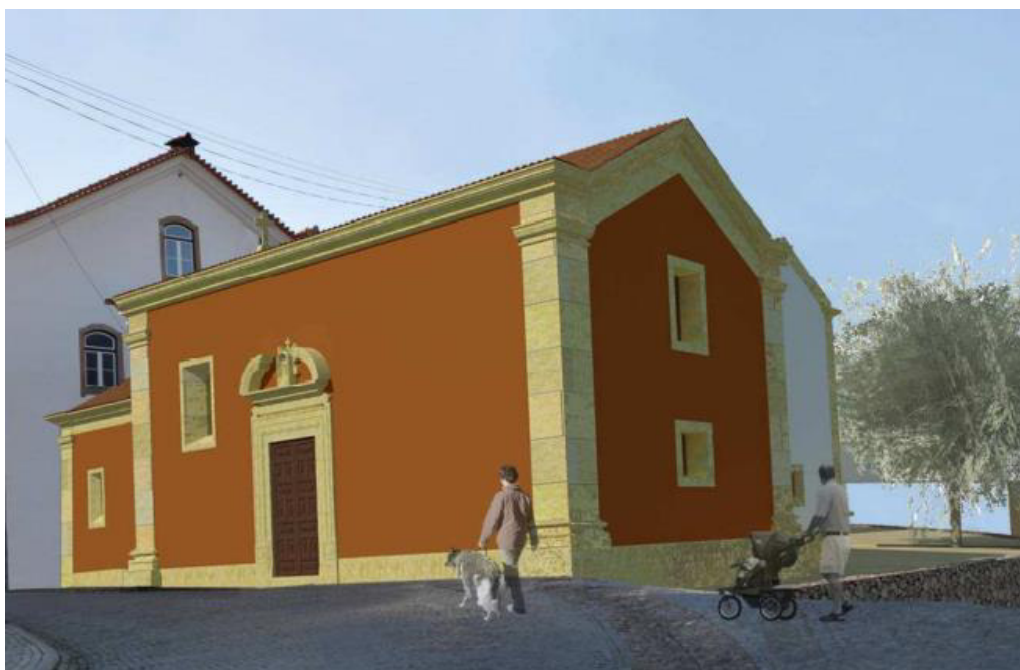
Figura 18 – Fachada nascente e norte [25]

A figura 18 apresentada abaixo, foi retirada do projeto de arquitetura da reabilitação da capela, onde se pode ver a entrada principal (fachada nascente) e a fachada norte.

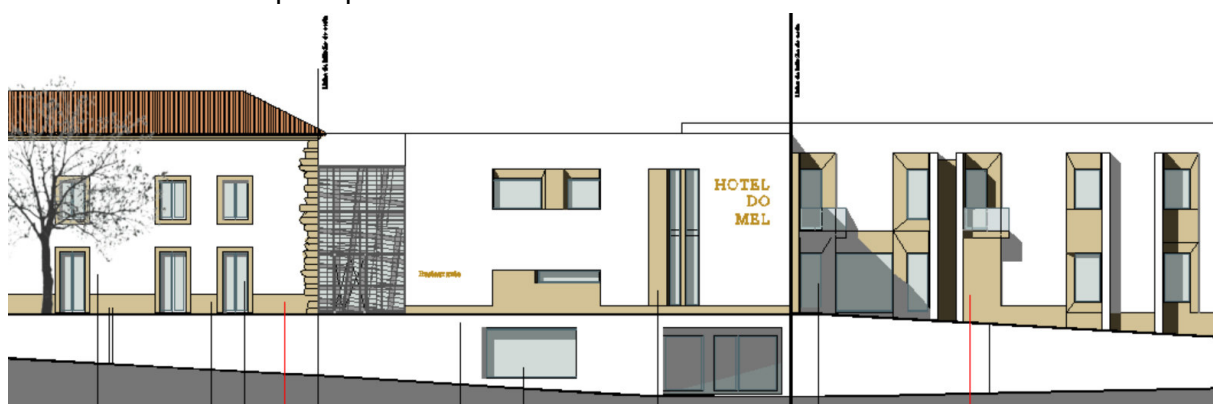
Figura 19 - Recorte alçado norte [26]

As figuras que se seguem foram retiradas do projeto de arquitetura do hotel. A figura 19 representa parte do alçado norte que é o alçado com mais impacto visual, uma vez que é virado para a estrada principal e é aquele onde é a entrada principal do restaurante. A figura 20 representa parte do alçado sul e a figura 21 representa o alçado poente que é aquele onde se localiza a entrada principal do hotel.
