al-mada

1ª Série | n.º 13
Julho 2005
12 euros

notícia preliminar da

Intervenção Arqueológica na Mesquita / Igreja Matriz de Mértola

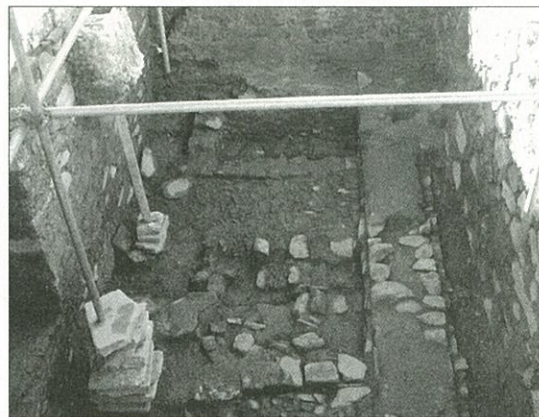
Figura 2

Mesquita / Igreja Matriz de Mértola.

- 1 - *Mihrab*;
- 2 - Ossário;
- 3 - Sub-cave da sacristia;
- 4 - Sacristia do séc. XVI;
- 5 - Necrópole da Baixa Idade Média.

Uma primeira sondagem no exterior da antiga Mesquita, junto do *mihrab*, permitiu descobrir um ossário encostado ao muro da *qibla*, entre o *mihrab* e o contraforte Sul da Igreja, a semi-cave da antiga sacristia da Igreja e os alicerces de diversas construções medievais e modernas.

Noroeste pelos alicerces da primitiva sacristia do século XVI, e a Sudoeste pelo alicerce do *mihrab*, que consiste numa monumental estrutura construída com grandes silhares de granito. A escavação do espaço entre o *mihrab* e o alicerce da sacristia do século XVI permitiu detectar uma cavidade aberta no *mihrab* e no muro da *qibla*, que estava preenchida por entulhos provenientes da demolição da sacristia em meados do século XX. Esta sondagem praticada nos alicerces do edifício parece ser contemporânea das obras da DGEMN, embora reste a possibilidade de ter sido aberta em momento anterior.
