Escola Superior Gallaecia  
Mestrado Integrado en Arquitectura e Urbanismo

# **A transformación da arquitectura doméstica en Vilar de Donas**

Marzo-2013

Orientadora: Profesora Doutora Ligia Nunes

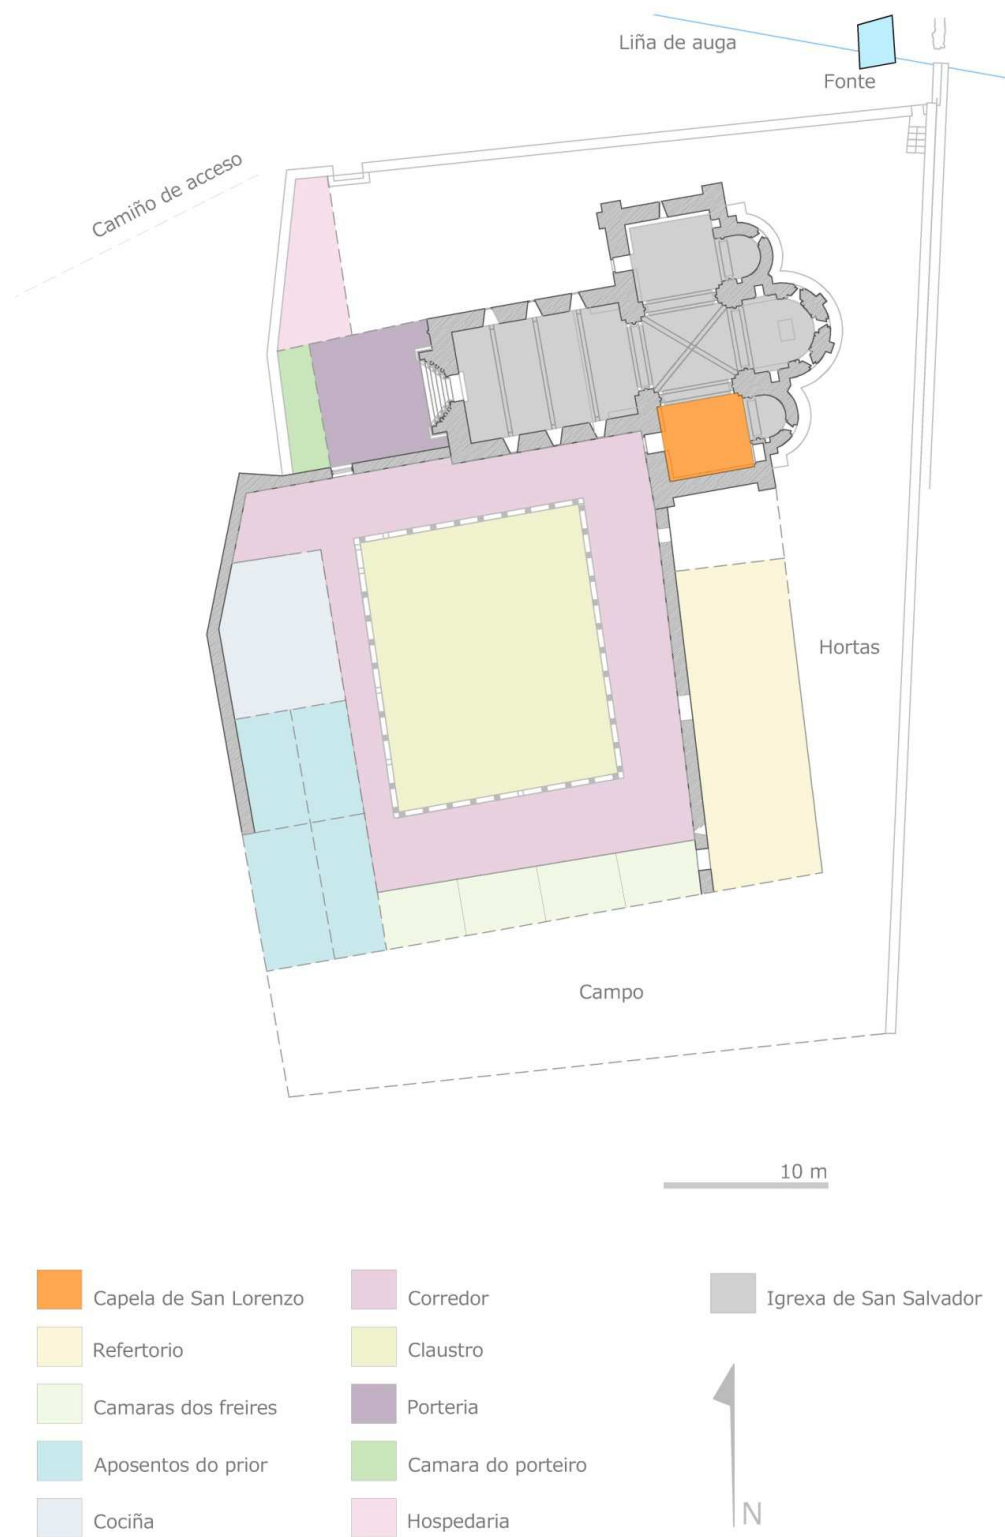
Fig.3. Reconstrución do Mosteiro de Vilar de Donas

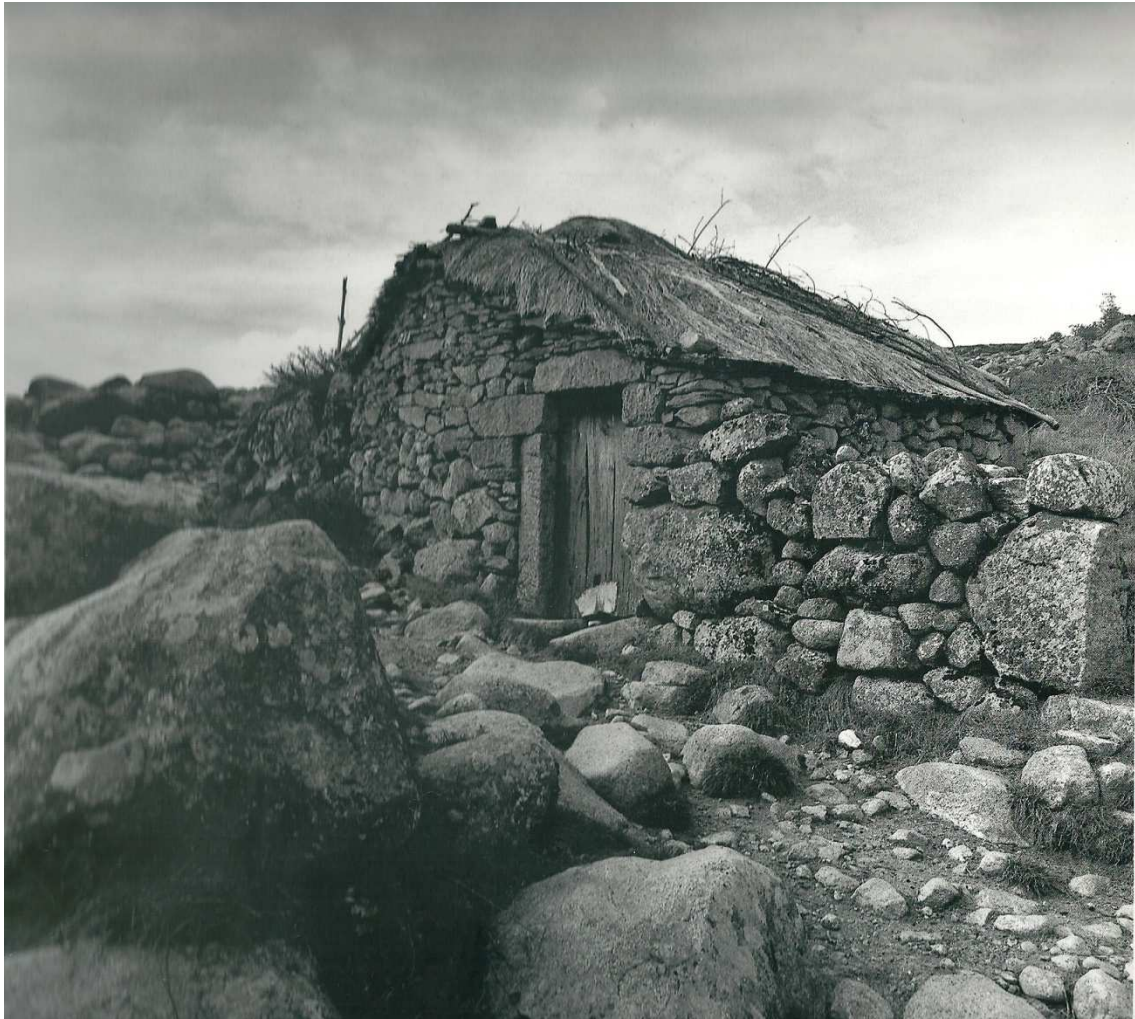
Namentres, para a cobertura usase un armazón de madeira recuberto por tella, lousa ou colmo. Os muros portantes eran en pedra (De Llano Cabado, 2006, pp.54-56).

Fig.40. Casa terrea típica da Idade Media

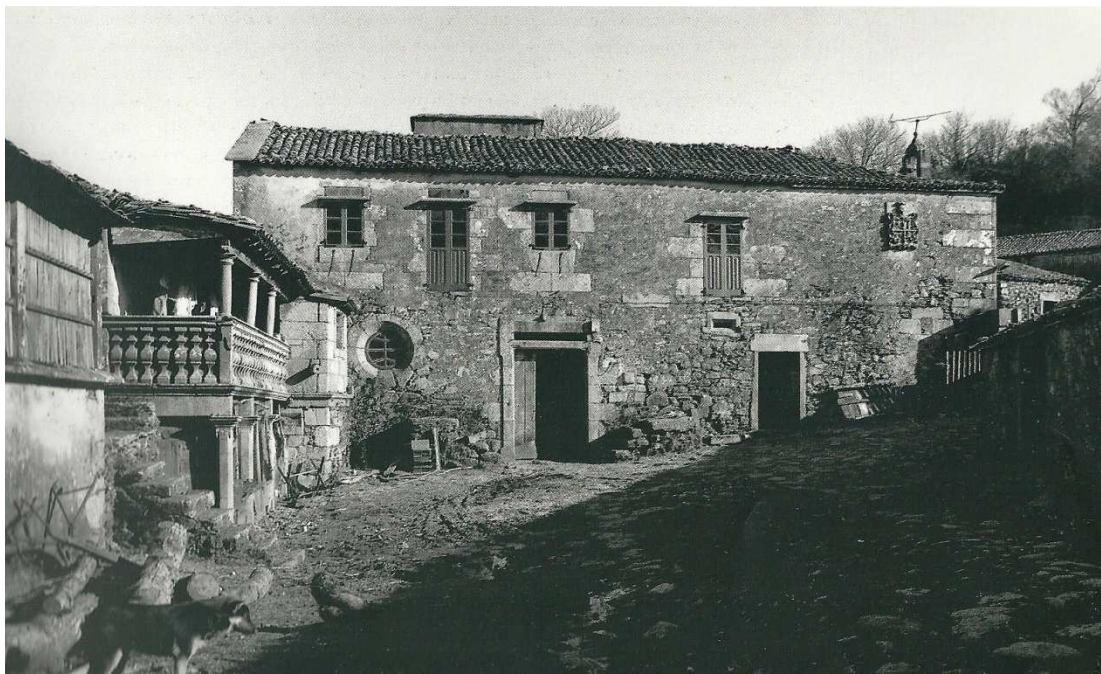
Fig. 41. Casa grande do século XIX

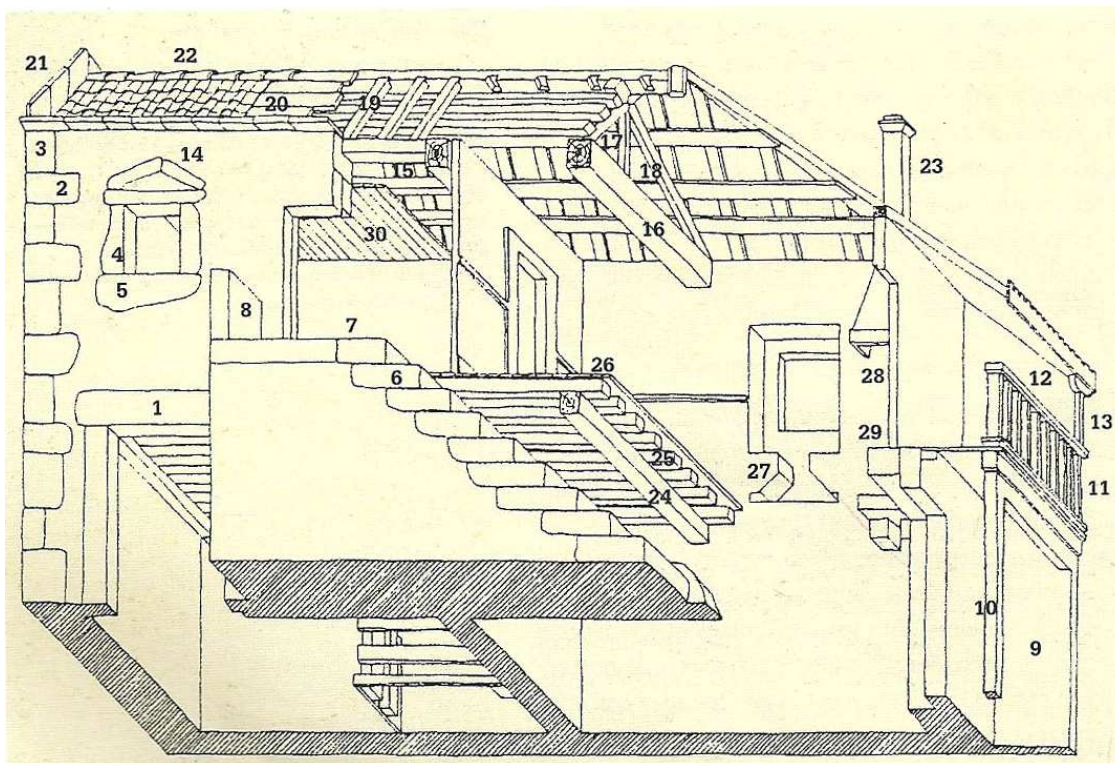
Muros: 1- Lumieira, 2-Agulla, 3-Tranqueiro, 4- Xamba, 5-Peitoril  
 Patín: 6-Chanzo, 7-Patamal, 8-Varanda.  
 Corredor: 9-Machón, 10-Esteo, 11-Balaustres, 12- Varanda, 13-Columna  
 Cubertas: 14-Capialzo, 15-Soleira, 16-Trabe, 17- Pendolón, 18-Tesoiras,  
 19-Cango, 10-Lata, 21-Gardaventos, 22- Cume, 23- Cheminea  
 Interior: 24-Trabe, 25-Pontón, 26-Piso, 27, Parladoiro, 28- Cambota,  
 29-Lareira, 30-Dobre

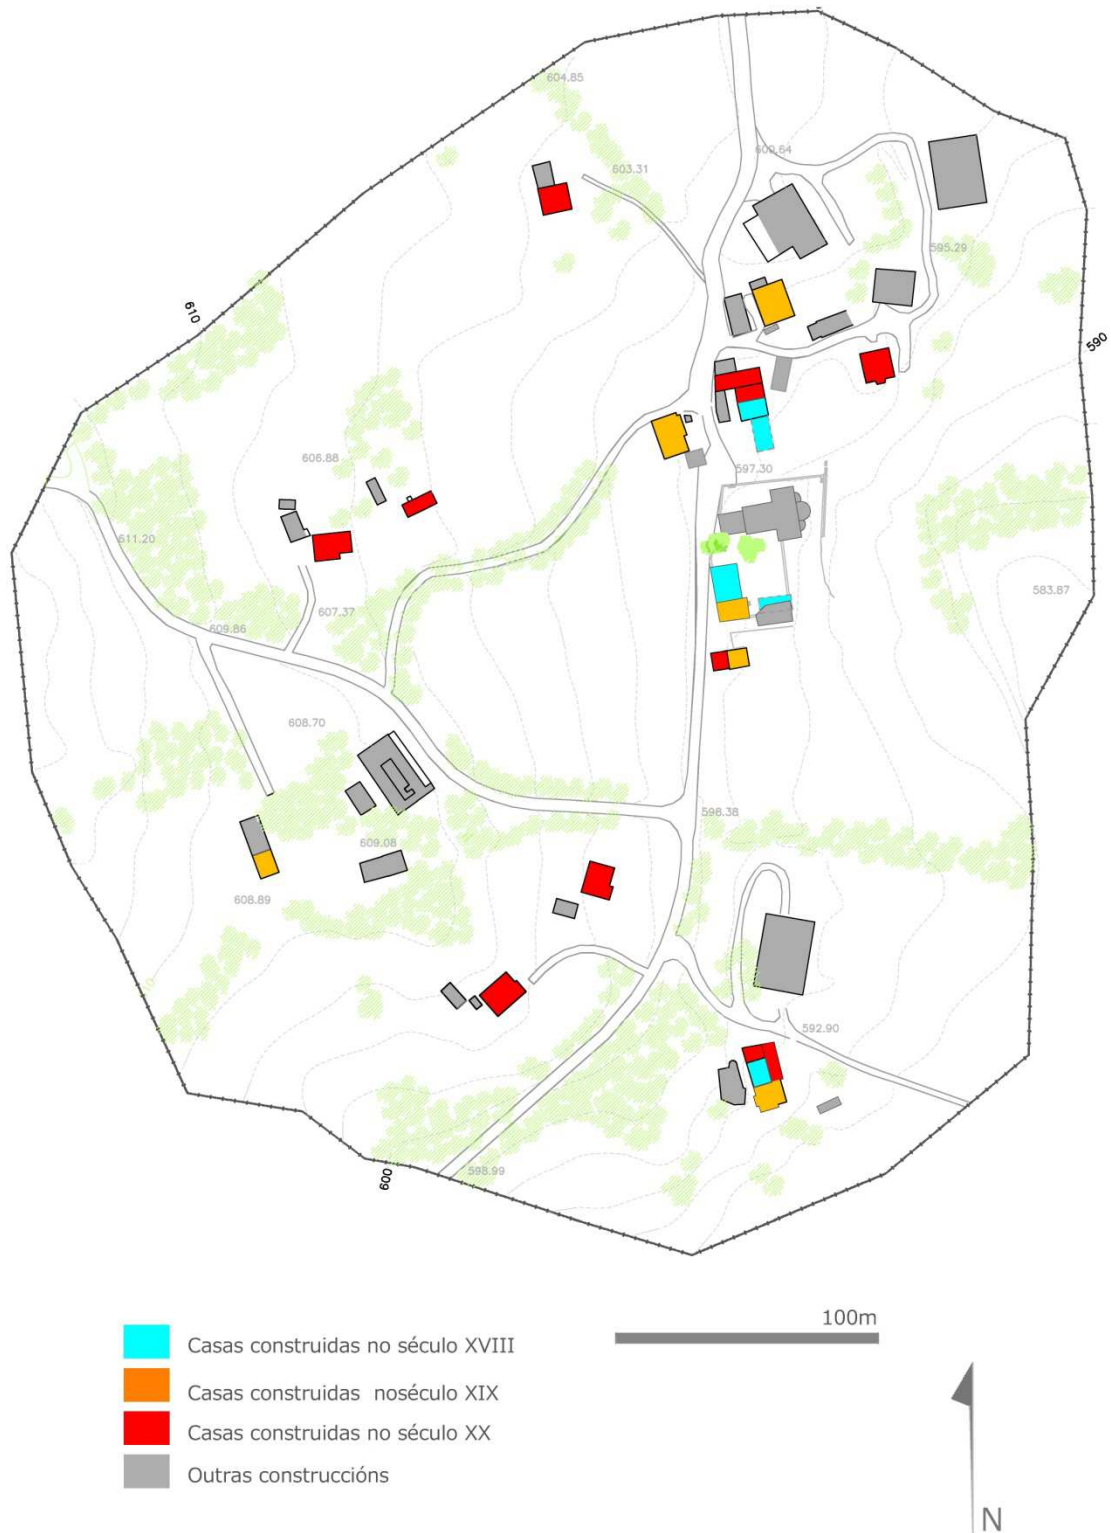
Fig. 94. Casas de Vilar de Donas segundo a etapa de construción

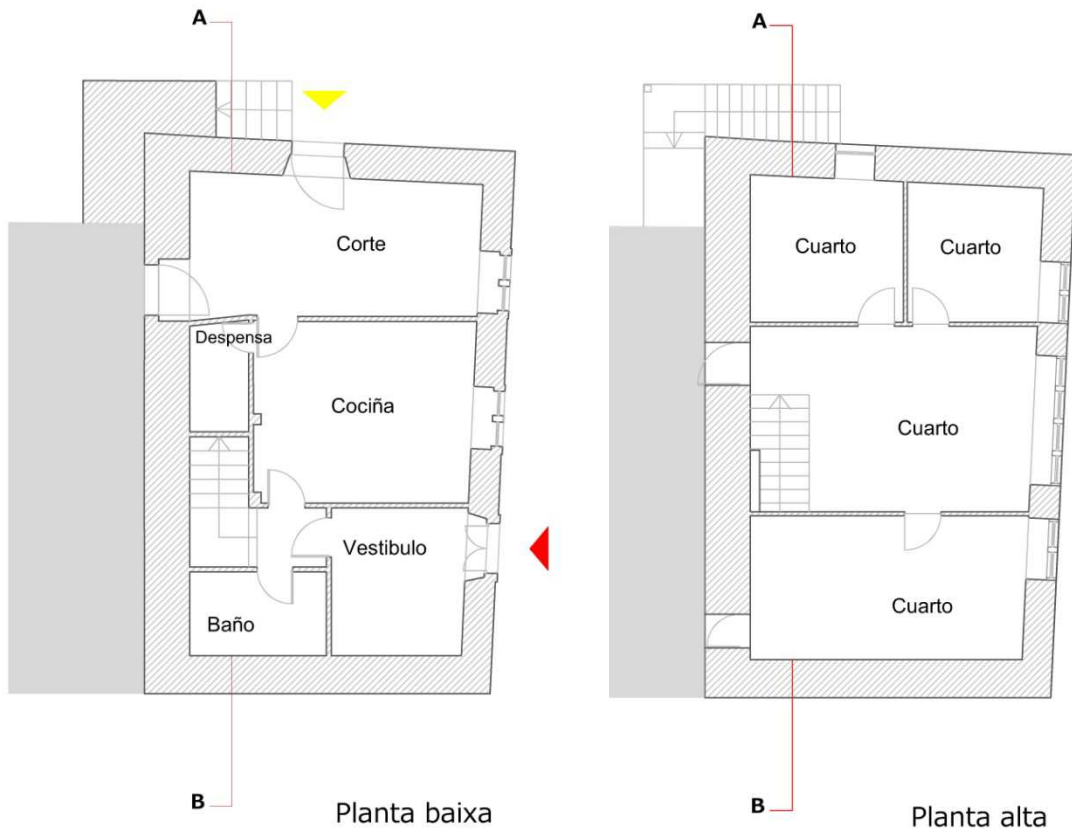
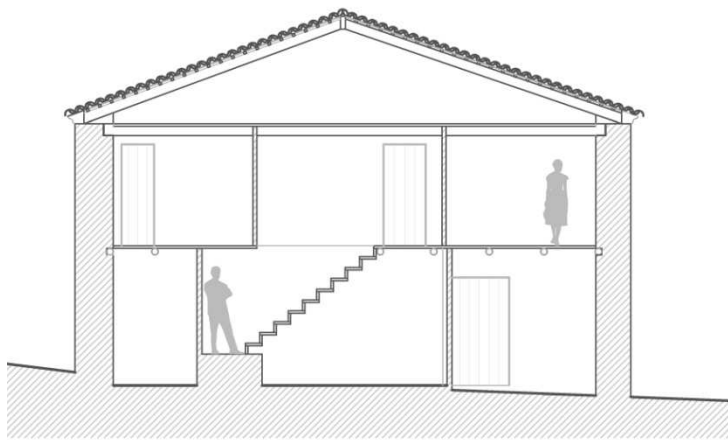
Planos

Está deshabitada desde principios dos anos 90, o último cura que a habitou non se preocupou polo seu estado que unido o abandono contribuíu a que o seu estado sexa malo. A cobertura esta caída e o primeiro andar e case inaccesible. A principal causa son as humidades provenientes da auga de chuva.

Seccion AB

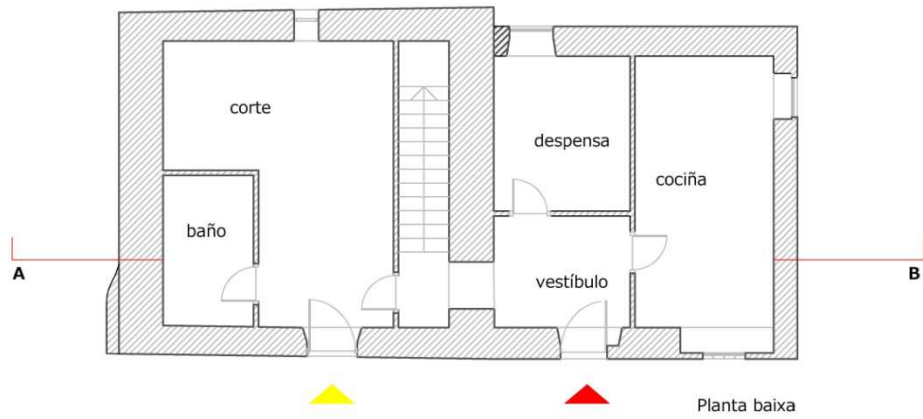
**Planos:**

Dende finais dos anos 80 a casa está deshabitada. De momento inda se conserva en un estado bastante bo, pero o tellado xa perdeu algunhas tellas que ninguén repuxo e a humidade de precipitación está entrando na casa polo que o teito de placas de lá de rocha estase a derrubar, a humidade comeza a penetrar no interior o que pon en grave risco a consistencia da casa.

Planta baixa

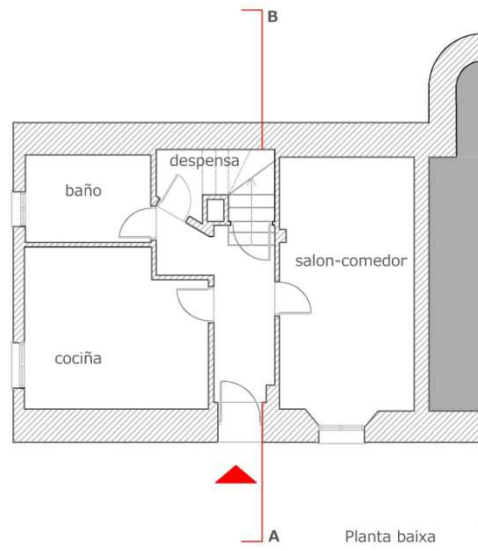
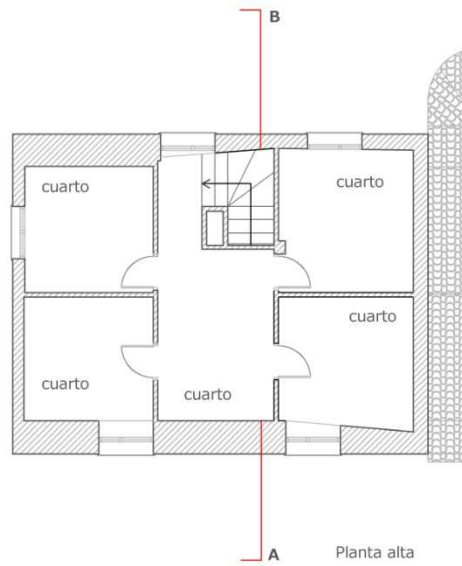
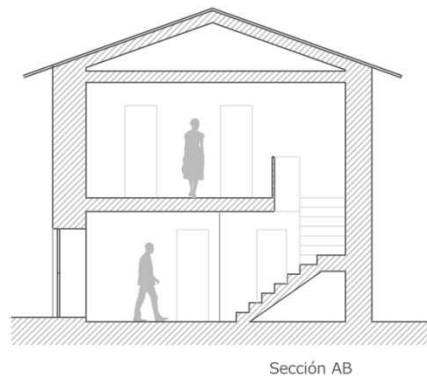
Planos:

As escaleiras de acceso a primeira planta fixéronse con dúas pezas de terrazo por peldaño.

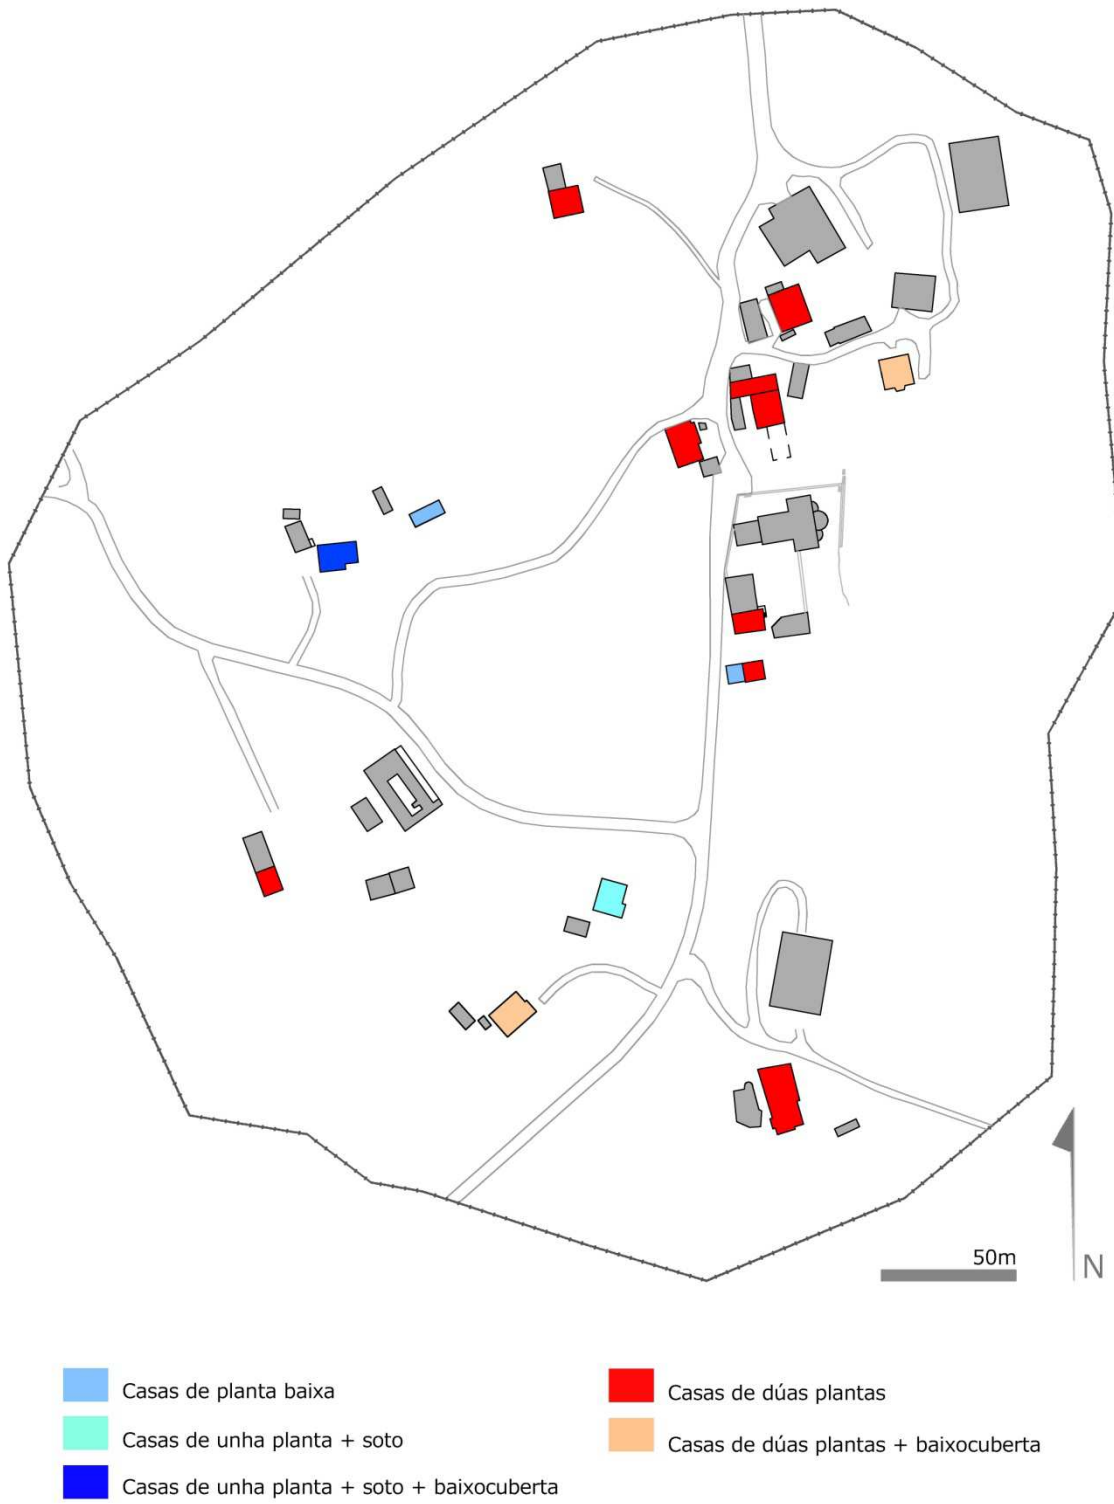
Estas casas de planta baixa teñen diferentes características, así unha de elas utiliza o baixocuberta como extensión da planta vivideira e a posteriori creou un soto, outra creou un soto tamén despois da edificación da casa. Polo que só unha ten unha única planta.

Fig. 100. Casas de Vilar de Donas segundo o número de alturas  
Fonte: A partir dos datos do local

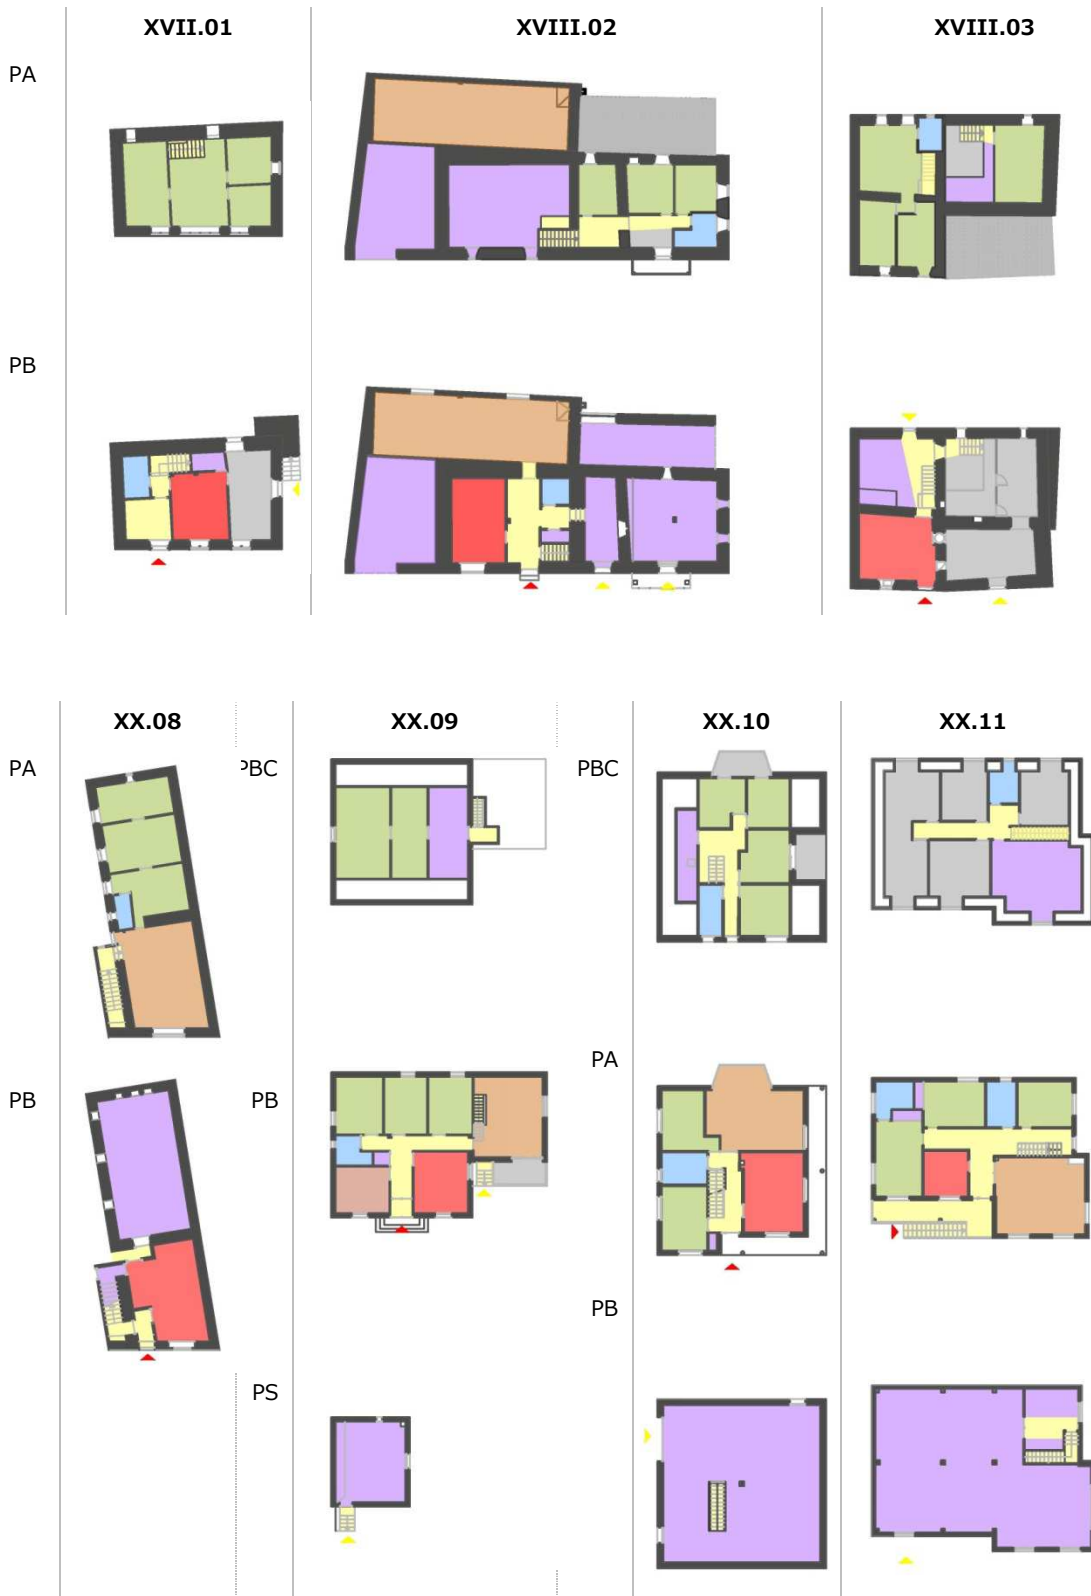
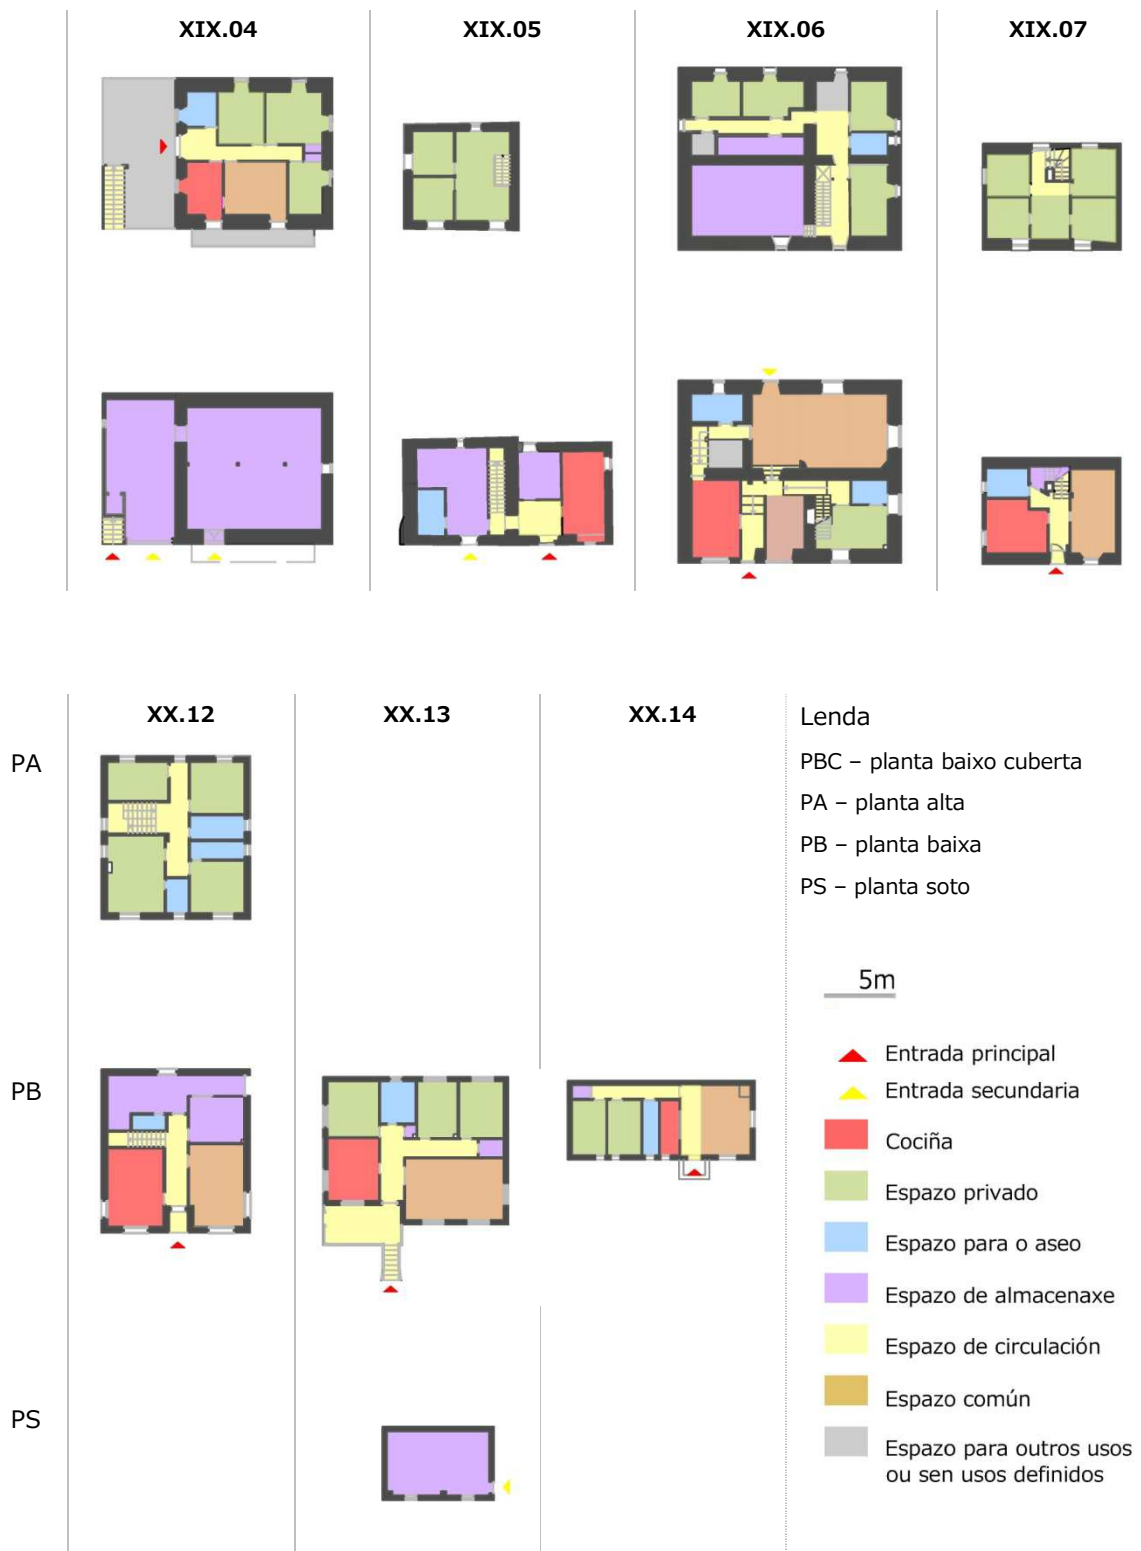
Fig. 101. Espazos funcionais nas casas de Vilar de Donas  
 Fonte: A partir dos datos recollidos no local

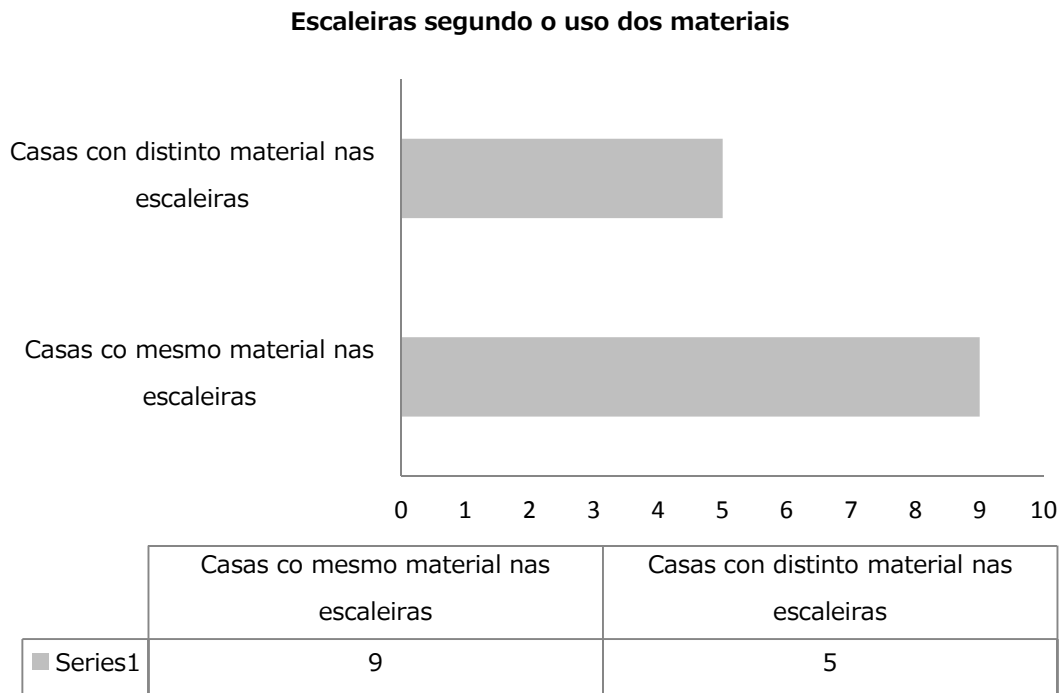
Fig.122. Escaleiras segundo se use os materiais empregados na escaleira.

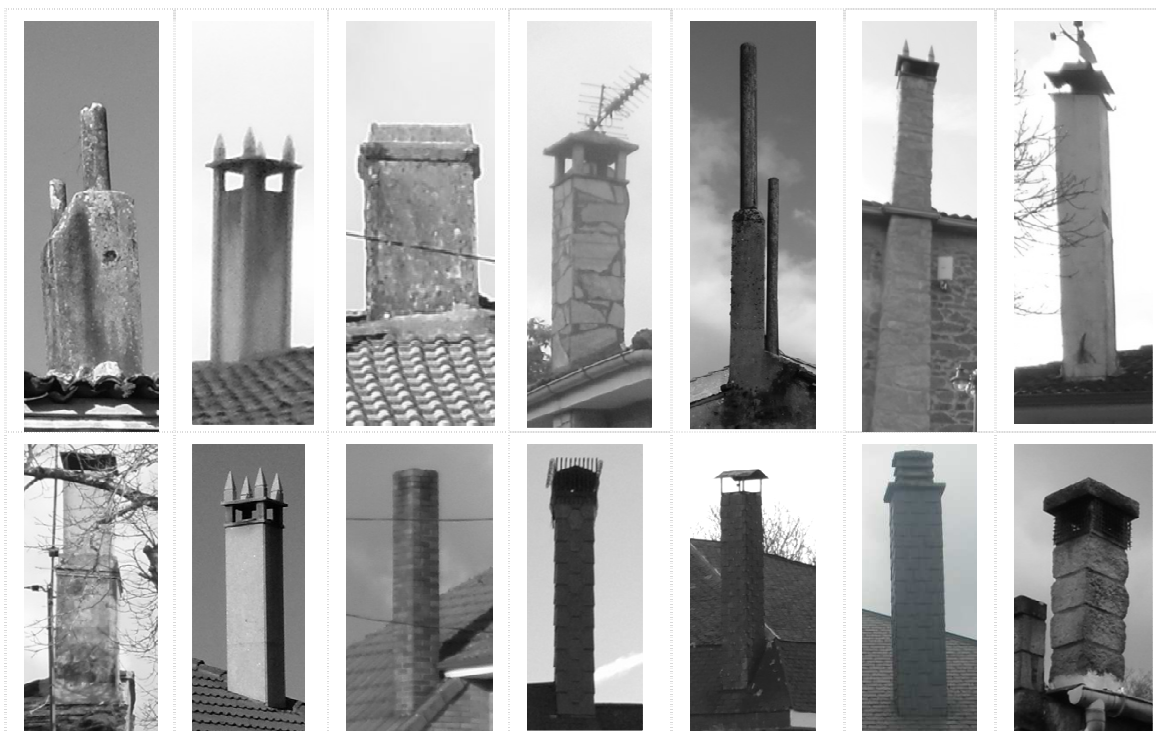
Fig.130. Fotografias das chamineas das casas de Vilar de Donas

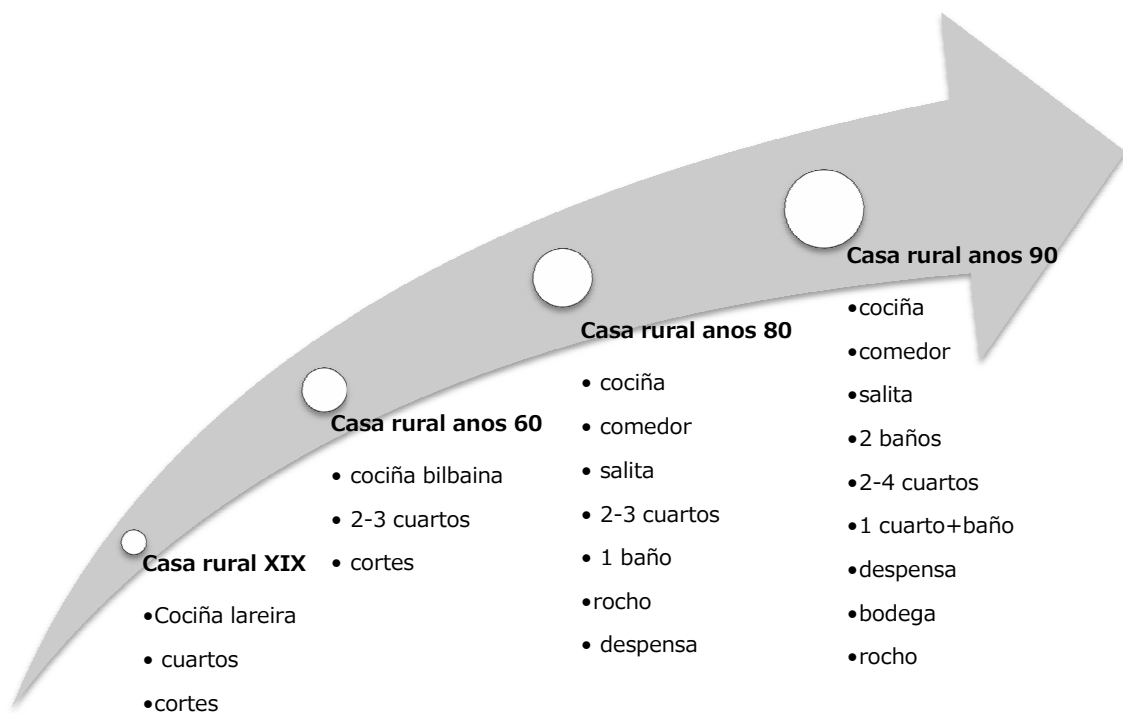
Fig. 162. Esquema das transformación espacial da arquitectura doméstica de Vilar de Donas.

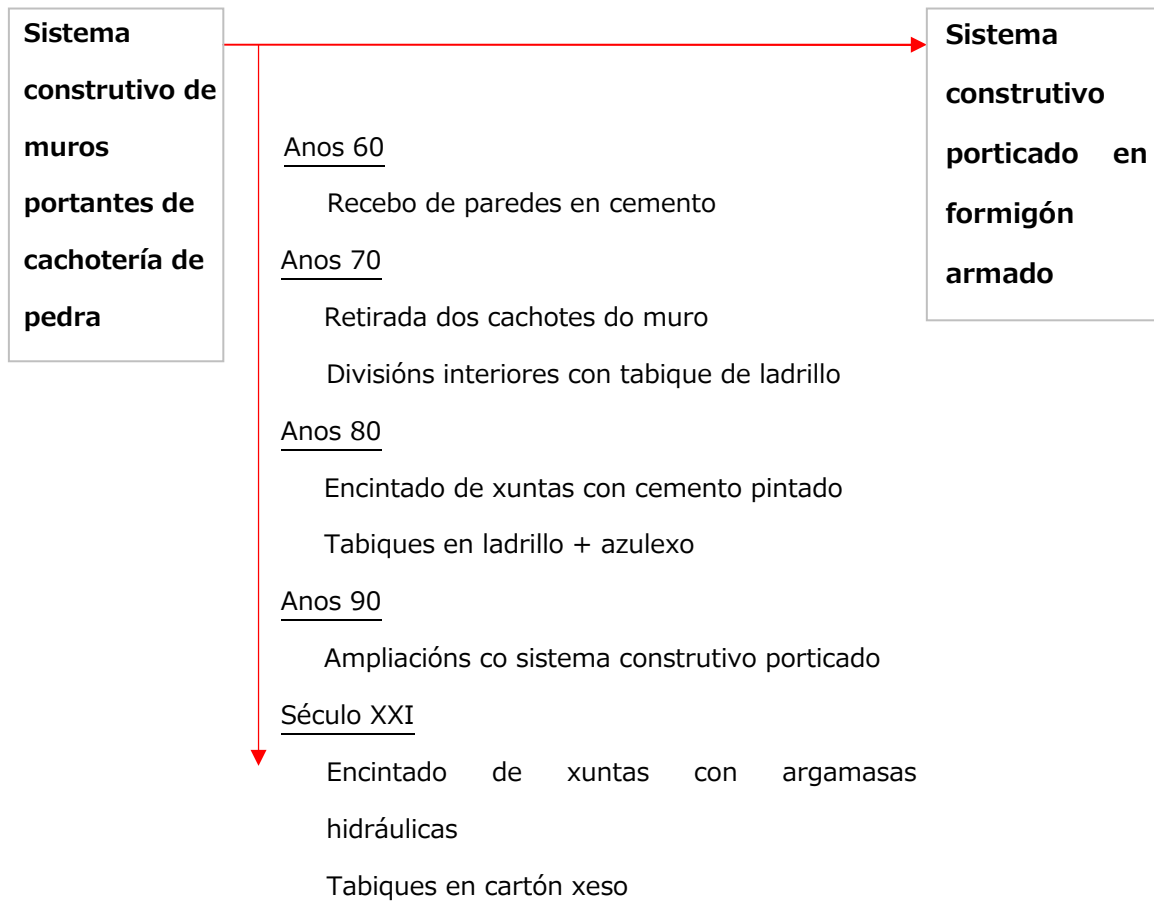
Fig. 165. Esquema resumen da transformacións dos elementos verticais

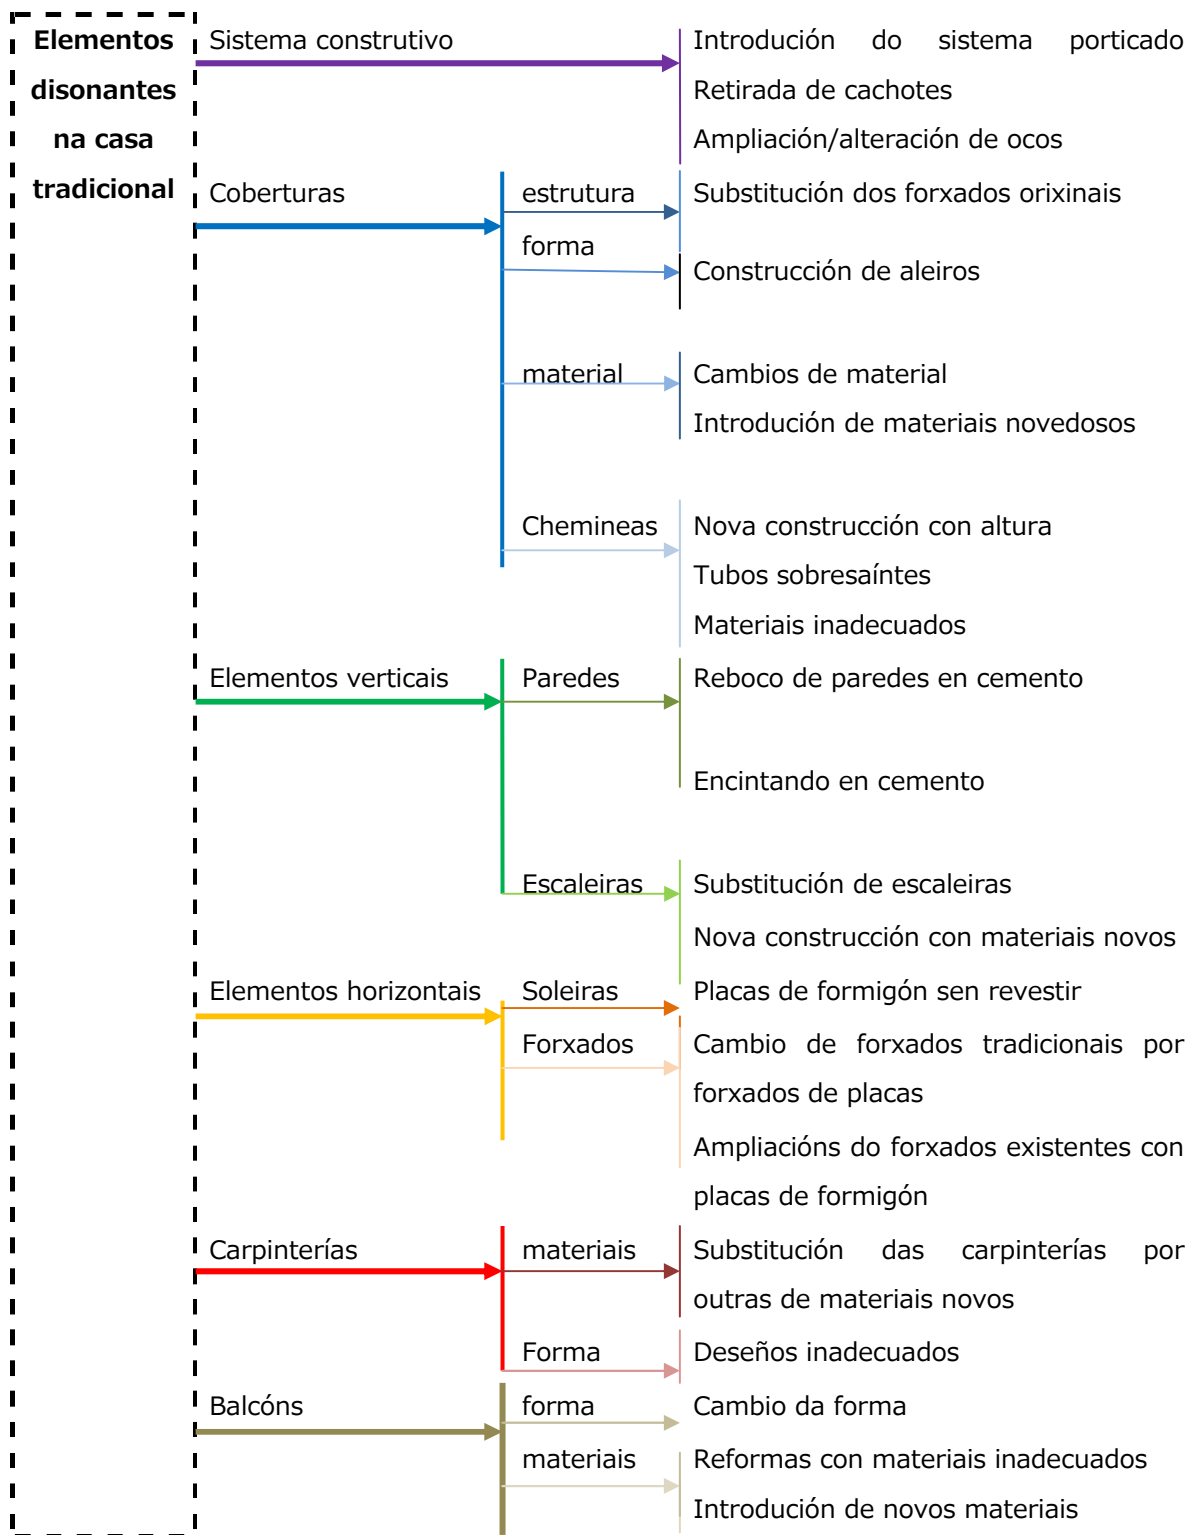
Fig. 173. Esquema dos elementos disoantes na casa tracional de Vilar de Donas

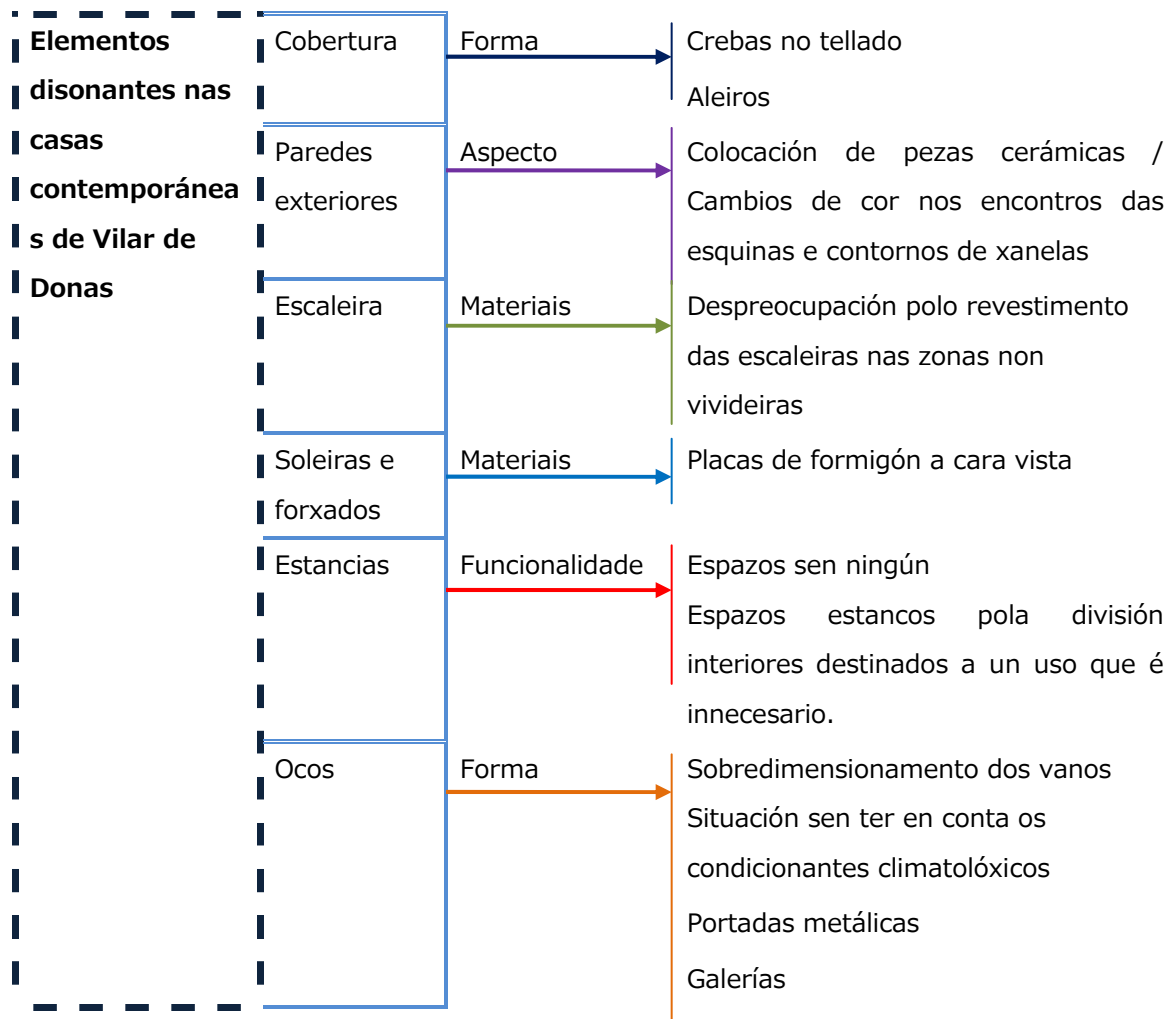
Fig. 174. Esquema dos elementos disoantes na casa contemporanea de Vilar de Donas

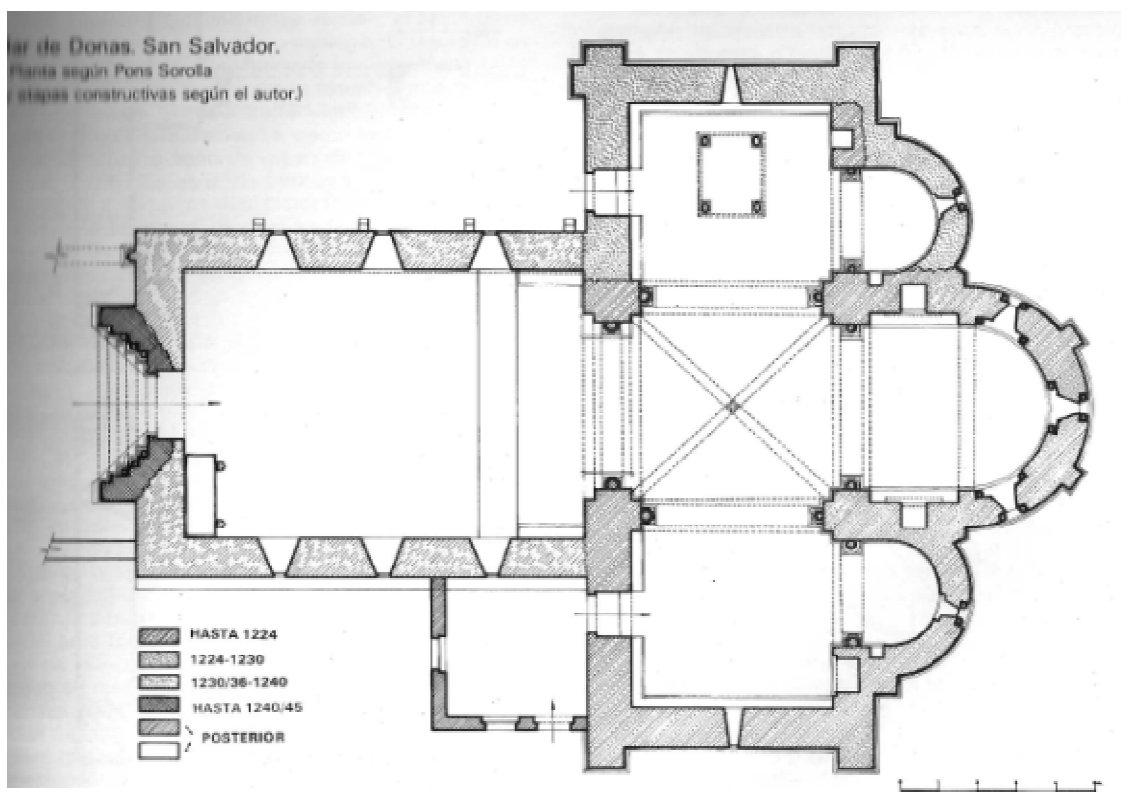
Fig.3. Planta da Igrexa de Vilar de Donas segundo as etapas constructivas.
