FICHA DE AVALIAÇÃO DAS NECESSIDADES DO EDIFÍCIO										
Bairro	Rua	Número	Data Vistoria							
ALFAMA	Escadinhas de Santo Estevão	29	1-Jul-13							
Tipologia

BALNEÁRIO PÚBLICO										
CARACTERIZAÇÃO							ACEITAVEL			
FACHADA:							NÃO EXISTE ALTERAÇÃO DA FACHADA, AO NÍVEL DOS NEMBOS (r/c)			
MODELADO:							NÃO			
Alt. Ed:	4,50	Obras em Curso:					Sim Não X			
Esp. Parede Fachada:	0,60									
Esp. Paredes Empenas	0,30									
Nº Pisos	1									
CORTE BASAL										
			m2							
Índice de vazios fachada	4,44	Janela	Porta	Janela						
Índice de alvenaria	25,44	Vãos Dimensão:	1,10x1,20	0,90x2,00	1,10x1,20					
			ml							
Comp. Empenas	7,63			madeira	betão					
Largura Fachada	6,64	Pavimentos	x							
Proporção Emp./Fachada				Habitação	Comércio					
Direcção vigas Pavim.	Prependic Fachada	Piso 0		x						
Localização Escada		Restantes pisos								
Frontal										
Crítério Paredes interiores	1 Parede à dist. De 3,82

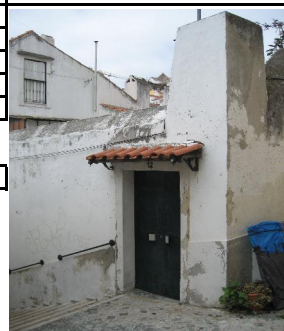
FICHA DE AVALIAÇÃO DAS NECESSIDADES DO EDIFÍCIO						
Bairro	Rua	Número			Data Vistoria	
ALFAMA	Beco do Carneiro	12			1-Jul-13	
Tipologia						
CARACTERIZAÇÃO			ACEITÁVEL			
FACHADA:			NÃO EXISTE ALTERAÇÃO DA FACHADA, AO NÍVEL DOS NEMBOS (r/c)			
MODELADO:			NÃO			
Alt. Ed:	4	Obras em Curso:	Sim Não X			
Esp. Parede Fachada:	0,60					
Nº Pisos	1					
CORTE BASAL						
m2						
Índice de vazios fachada						
Índice de alvenaria						
ml						
Comp. Empenas						
Largura Fachada						
Proporção Emp./Fachada						
Direcção vigas Pavim.	Prependic Fachada					
Localização Escada						
Frontal						
Critério Paredes interiores	2 Parede à dist de 3,23					
Largura de Nembos:	NEMBO ESQ.	VÃO	NEMBO	VÃO	NEMBO	VÃO
	?					
Vãos Dimensão:						
			Porta	Porta	Janela	
Pavimentos						
			madeira	betão		
			x			
Direcção vigas Pavim.			Habitacção			
			Comércio			
Piso 0			x			
Restantes pisos			x
