CÔA VISÃO

N.º 4 - ANO DE 2002

Siglas Medievais na Área do Concelho de Vila Nova de Foz Côa

ANTÓNIO DO NASCIMENTO SÁ COIXÃO ¹

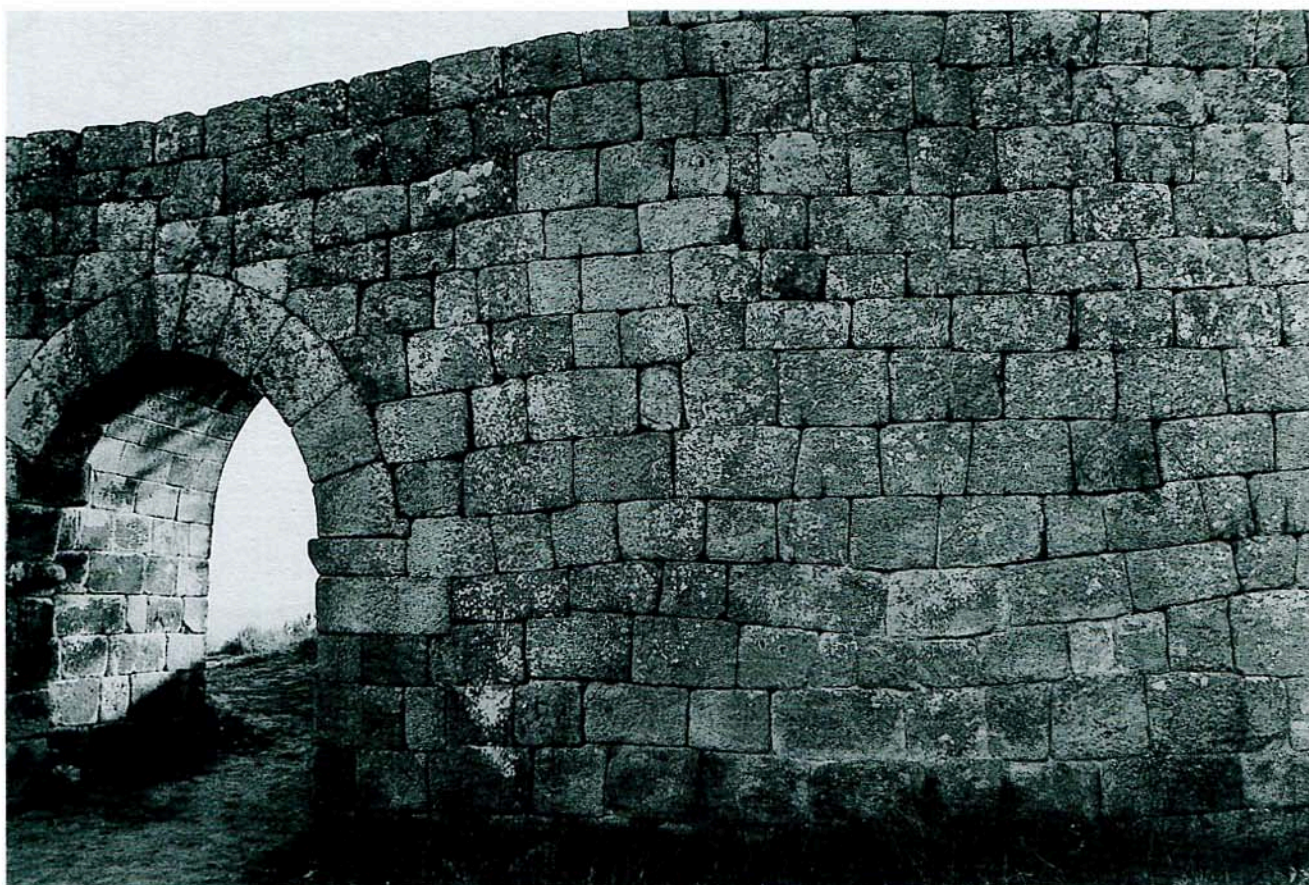
Foto 3 – Parte Norte do Castelo de Numão e pormenor do pano da muralha, onde se vêem algumas siglas

No pano de muralha junto à porta Norte registámos apenas 9 siglas correspondentes a 4 tipos:

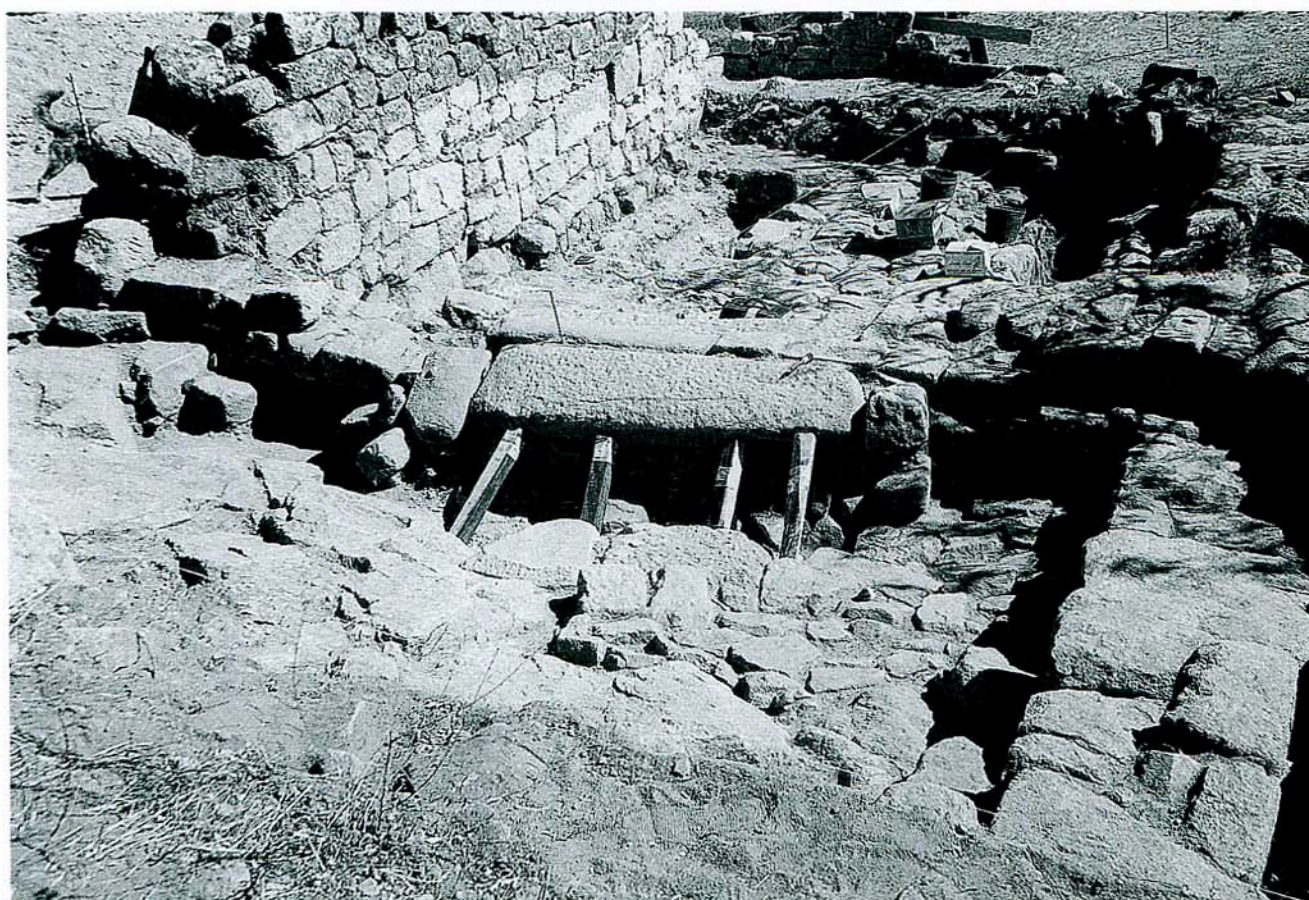
Foto 4 – Vestígios arqueológicos da Capela de S. Pedro, extra-muros do Castelo de Numão

Extra muros do Castelo (lado Norte) encontra-se em ruínas a Capela de S. Pedro. A área tem sido objecto de investigação arqueológica. A pedra de construção da citada Capela é de um aparelho miúdo e irregular. O altar mor encontra-se a poente (ao contrário do da Igreja de Santa Maria que se encontra a nascente). Deve esta Capela datar do período alto-medieval. Não foi registada qualquer "sigla" nas ruínas das paredes ainda existentes.

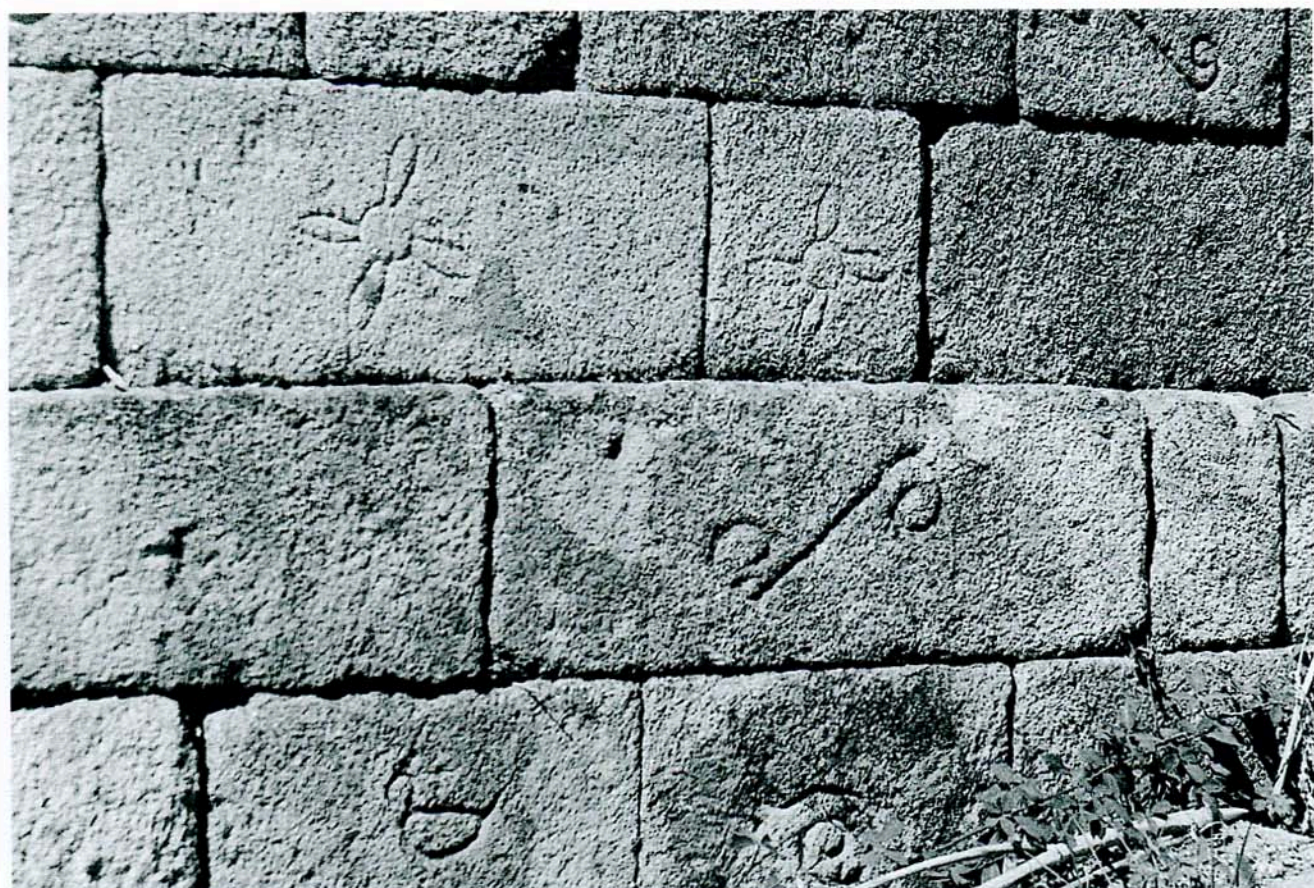
Foto 5 – Algumas das siglas ainda visíveis na parede exterior Este da Igreja de Santa Maria – Castelo de Numão

A grande concentração de siglas encontra-se nas primeiras "fiadas" da pedra de aparelho utilizada na construção. Entendemos no entanto, que o tipo de granito utilizado é de fácil desgaste perante a erosão, podendo as siglas terem desaparecido não restando hoje vestígios a olho nu!

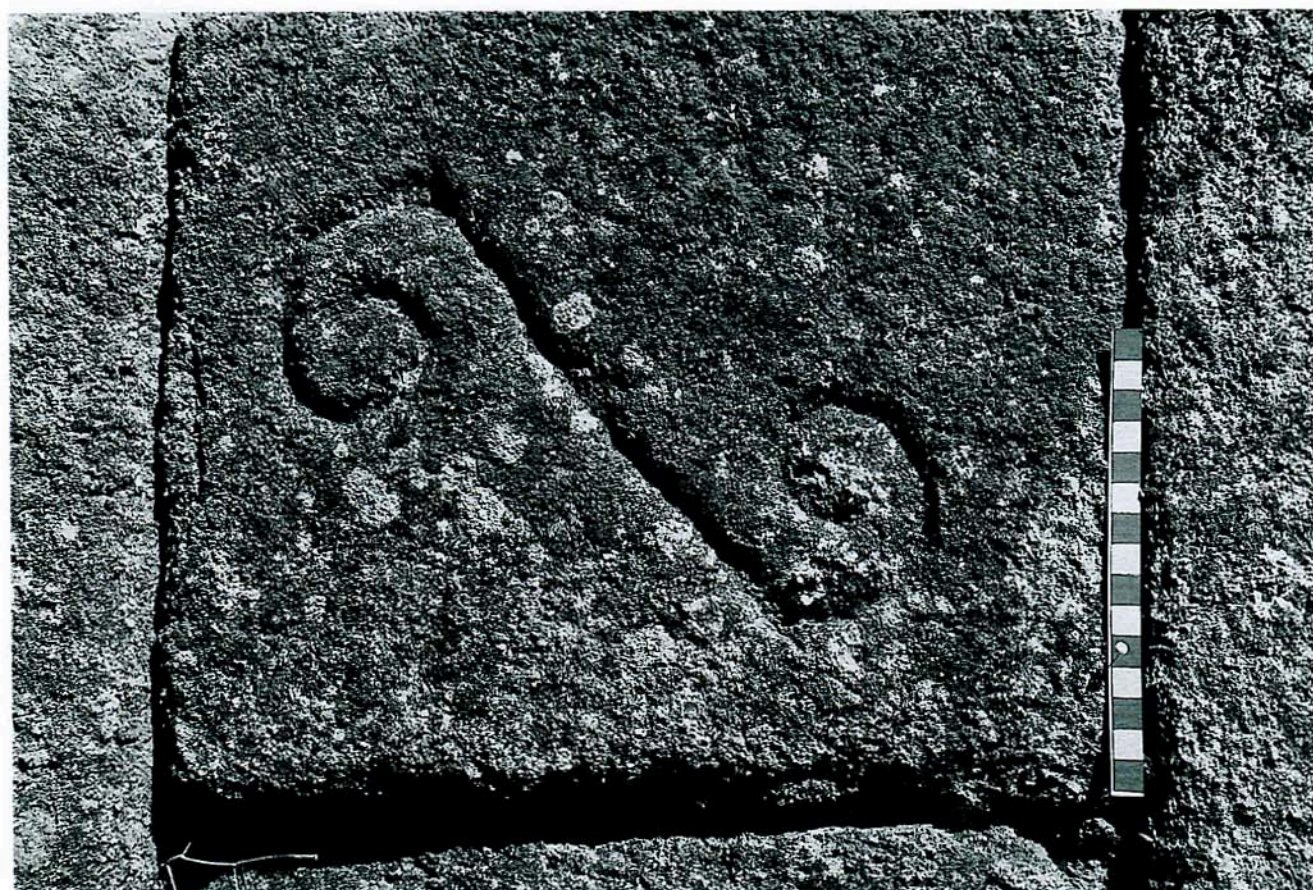
Foto 6 – Pormenor da sigla mais gravada nas pedras de aparelho na Igreja de Santa Maria – Castelo de Numão

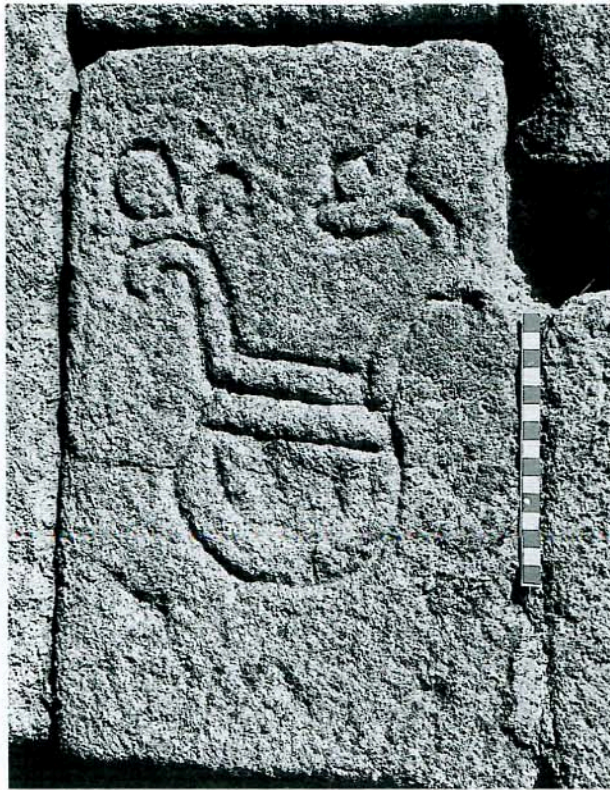
Foto 7 – Pormenor de uma das siglas gravadas numa pedra do arco interior da Igreja de Santa Maria – Castelo de Numão

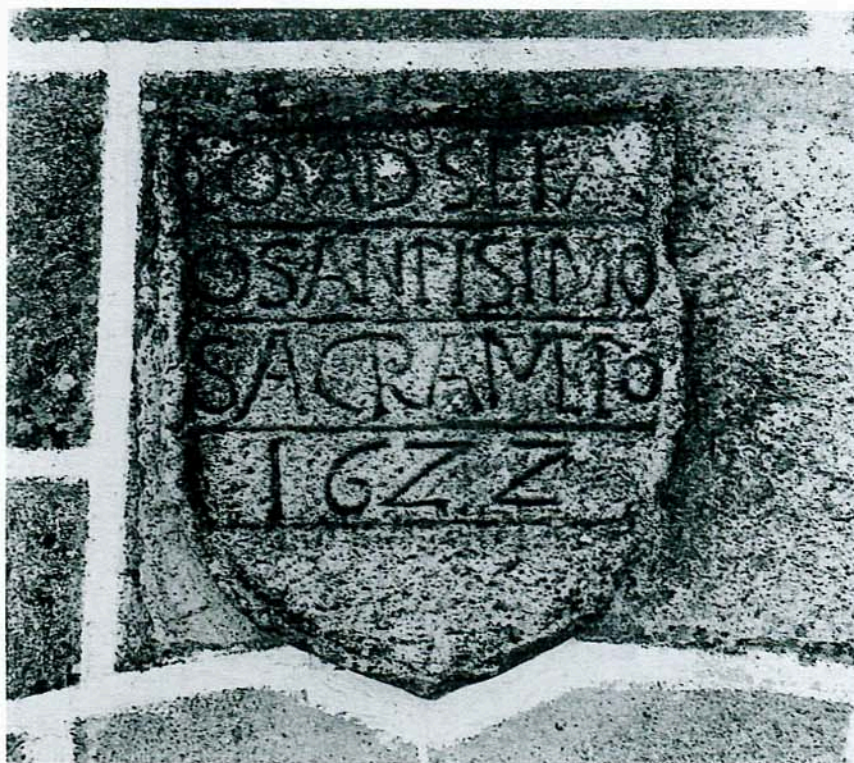
Foto 9 – Inscrição e data na fachada da Capela de Santo António – Freixo de Numão

Esta Capela tem gravada na frontaria (por cima do arco da porta principal) a data de 1622. Apresenta, nos cumes frontais elementos decorativos do século XVIII (Barroco). Algumas das pedras de aparelho apresentam "Siglas" de canteiros medievais!

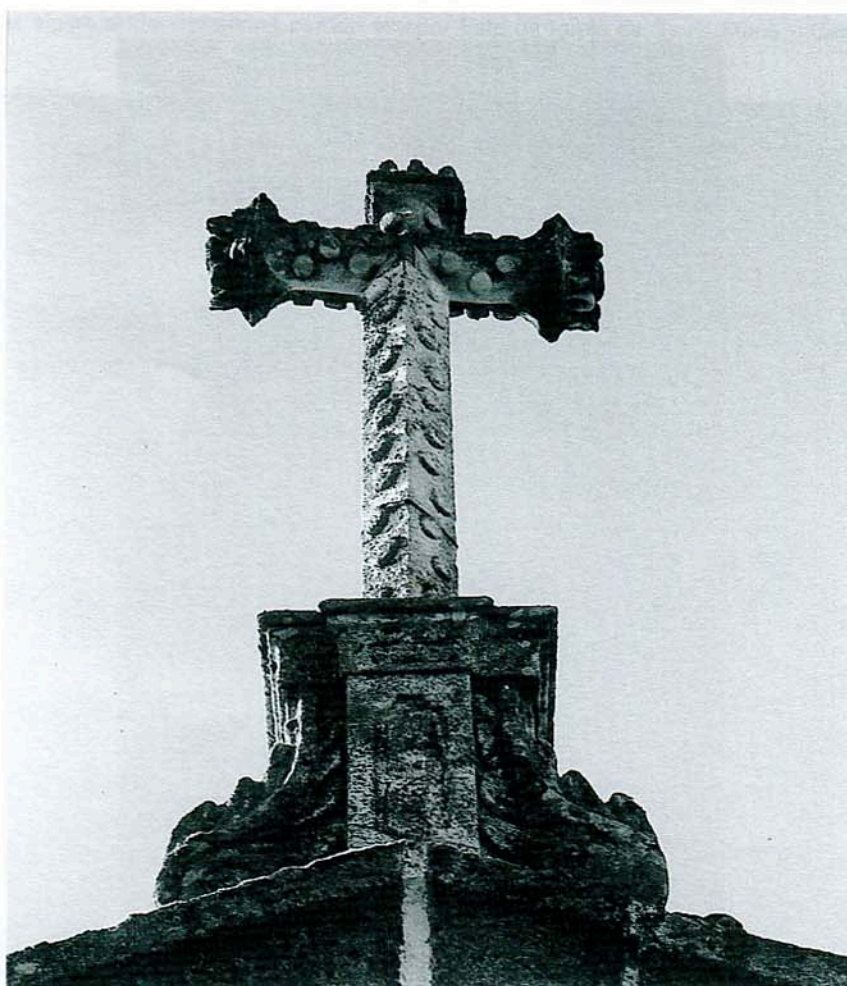
Foto 10 – Pormenor Barroco (século XVIII) na Capela de Santo António – Freixo de Numão

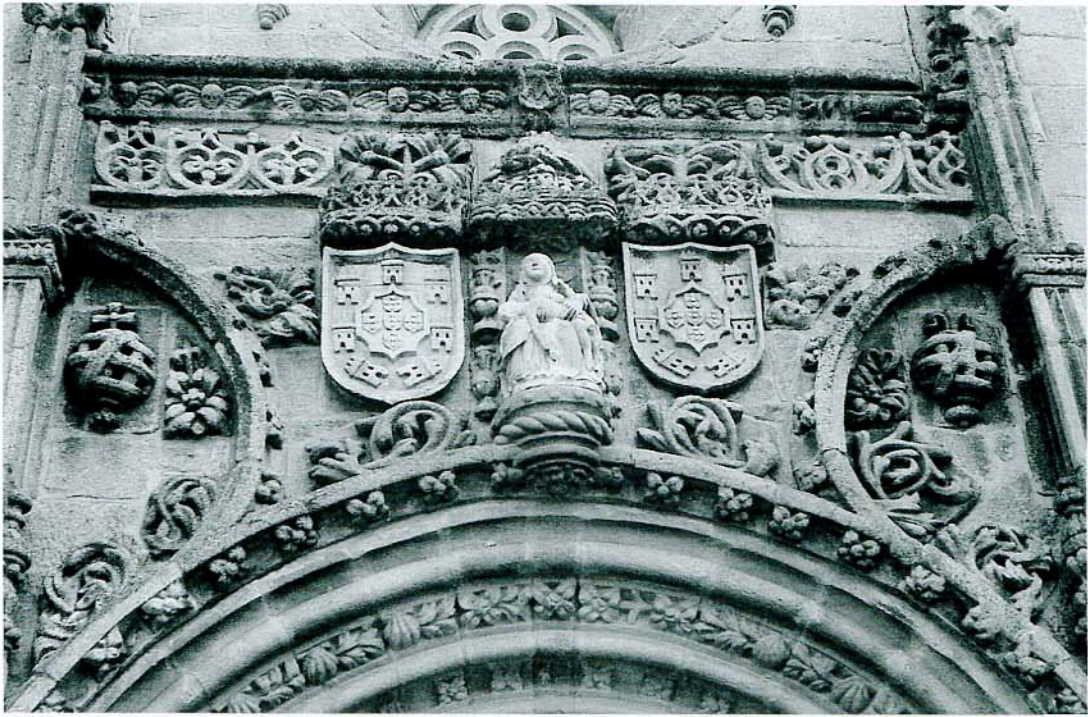
Foto 11 – Pormenor da arte Manuelina na fachada da Igreja Matriz de Vila Nova de Foz Côa

A Igreja Matriz de Vila Nova de Foz Côa apresenta-nos uma fachada ricamente decorada com motivos que se integram no denominado "Manuelino". Deve ter sido construída durante o primeiro quartel do século XVI.

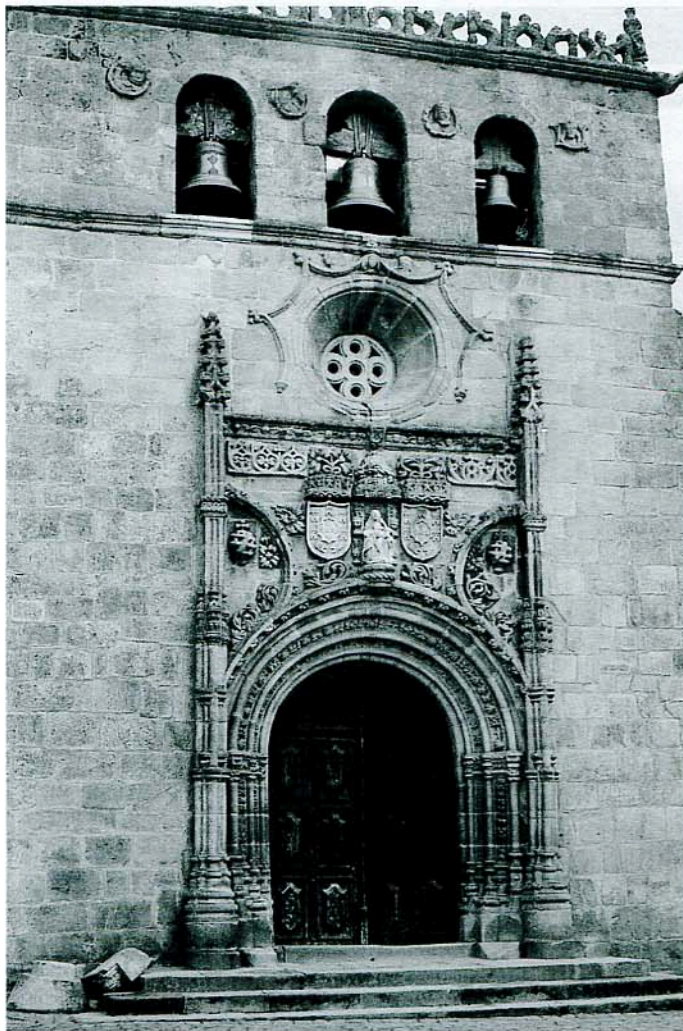
Foto 12 – Fachada da Igreja Matriz de Vila Nova de Foz Côa onde se encontram gravadas algumas siglas de canteiros medievais

No entanto, a existência de algumas (poucas) "siglas" em pedra de aparelho da fachada, poderá indicar-nos que naquele local, antes da construção deste riquíssimo monumento, tivesse existido uma Capela ou Igreja românica.

Foram registados 4 tipos de "siglas" em 20 pedras de fachada.

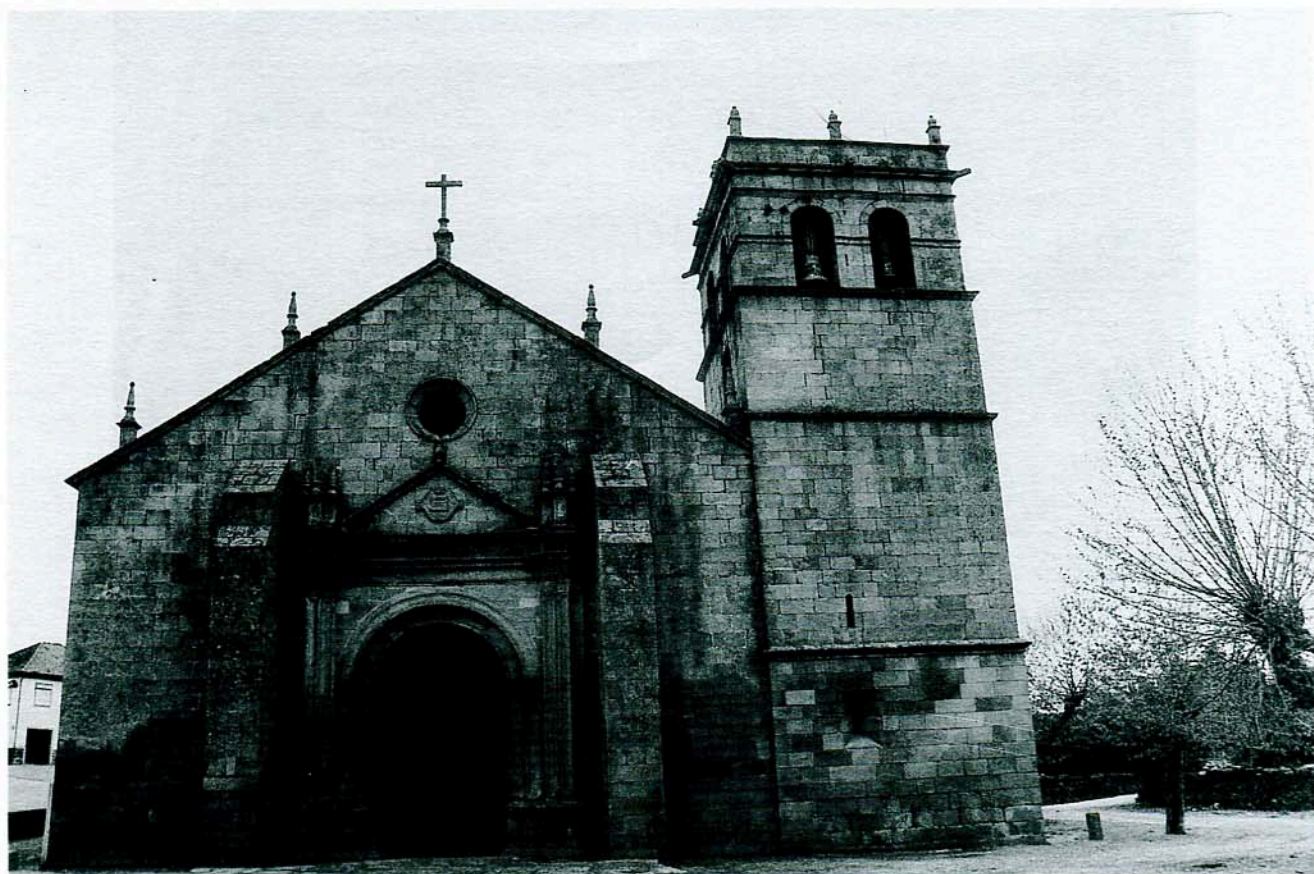
Foto 13 – Fachada de Igreja e Torre da Igreja Matriz de Almendra

A Igreja Matriz de Almendra é a mais forte e robusta das Igrejas existentes no concelho de Vila Nova de Foz Côa, fazendo-nos lembrar o tipo de "Igreja / Fortaleza" característica da Baixa idade Média, disseminada pelo estilo Românico.

Poderá ali ter existido, nas Alta e Baixa idade Média um Templo, certamente mais pequeno. O certo é que na fachada, por cima da porta, está gravada a data de 1565. Corresponderá a mesma à fase de reconstrução ou ampliação.

Toda a construção da Igreja apresenta grandes silharias (pedra granítica devidamente faceada, em blocos rectangulares). Entre essas pedras ainda se vêem gravadas algumas poucas siglas de canteiros medievais.

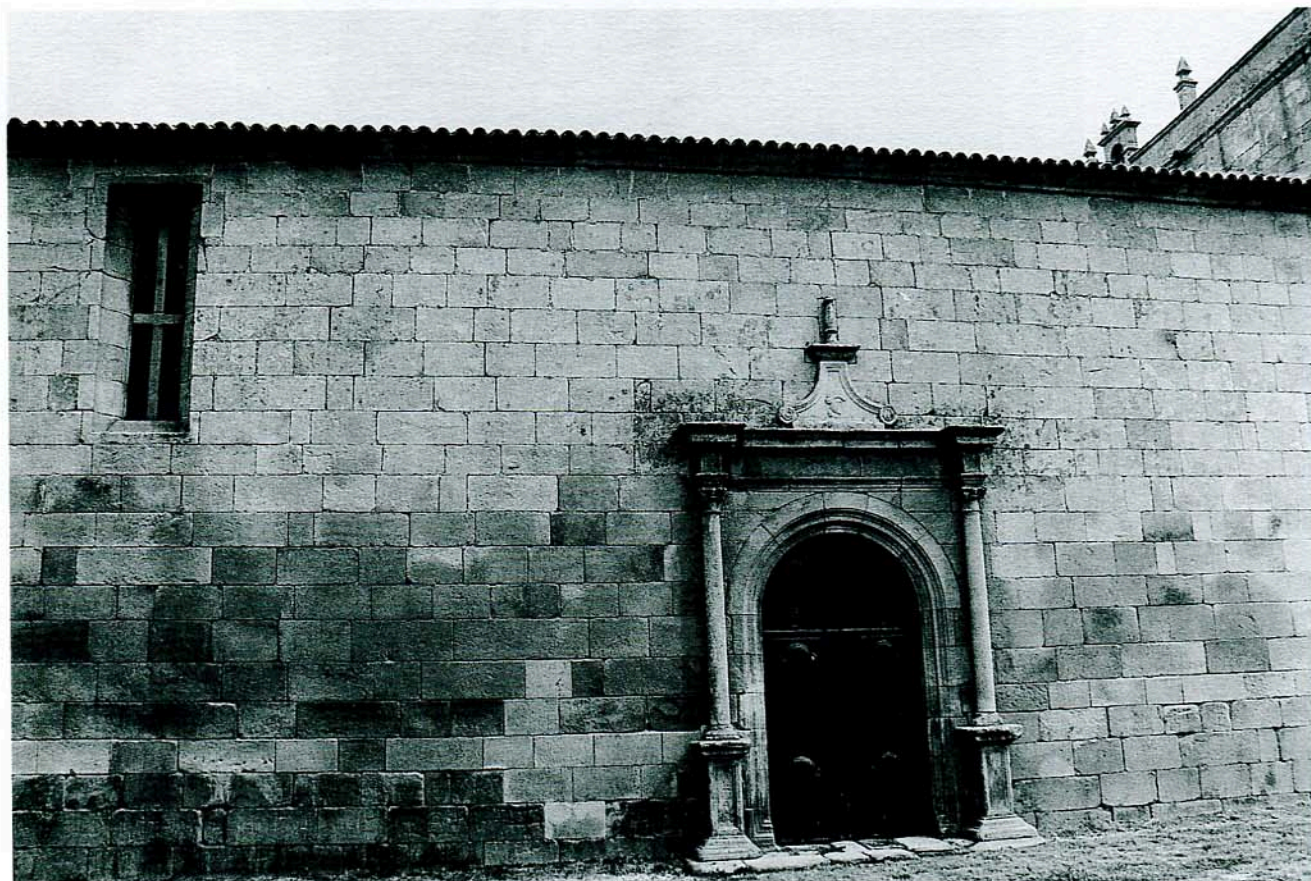
Foto 14 – Parede lateral Sul da Igreja Matriz de Almendra, onde se registaram siglas datáveis do século XVIII

Na parede exterior da lado Sul um grande número de silharias apresenta-nos siglas ou símbolos do século XVIII, algumas mesmo até contendo as datas. A quase totalidade destes símbolos gravados representa cruces e algumas um circulo envolvente que poderão representar a "hóstia sagrada". Algumas dessas silharias apresentam mesmo um elevado número de cruces, que interpretamos não como marcas de canteiros mas simplesmente a marcação simbólica de enterramentos que ali deverão ter ocorrido, no Adro da Igreja, como foi costume até aos séculos XVII/XVIII.

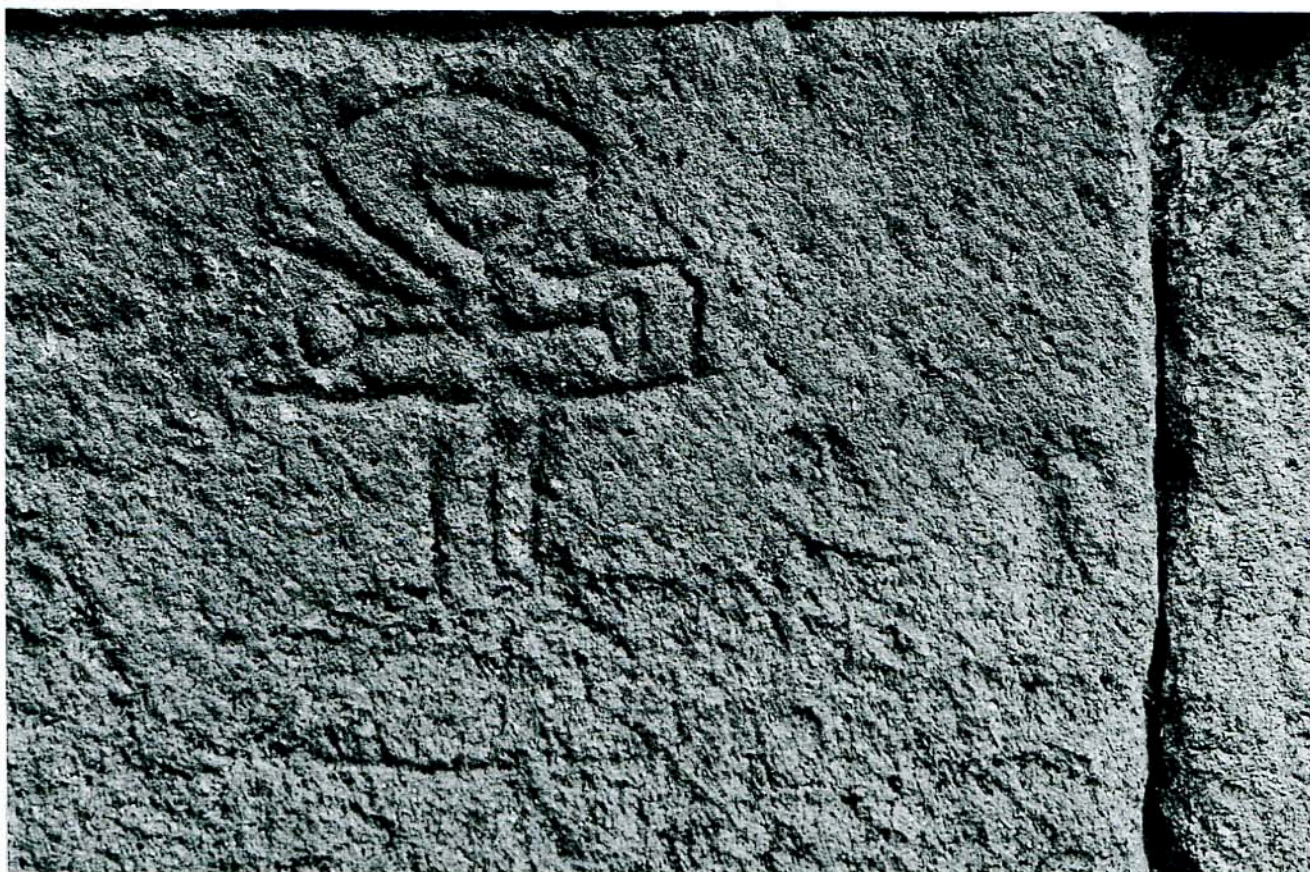
Foto 15 – Uma das siglas do século XVIII na Igreja Matriz de Almendra

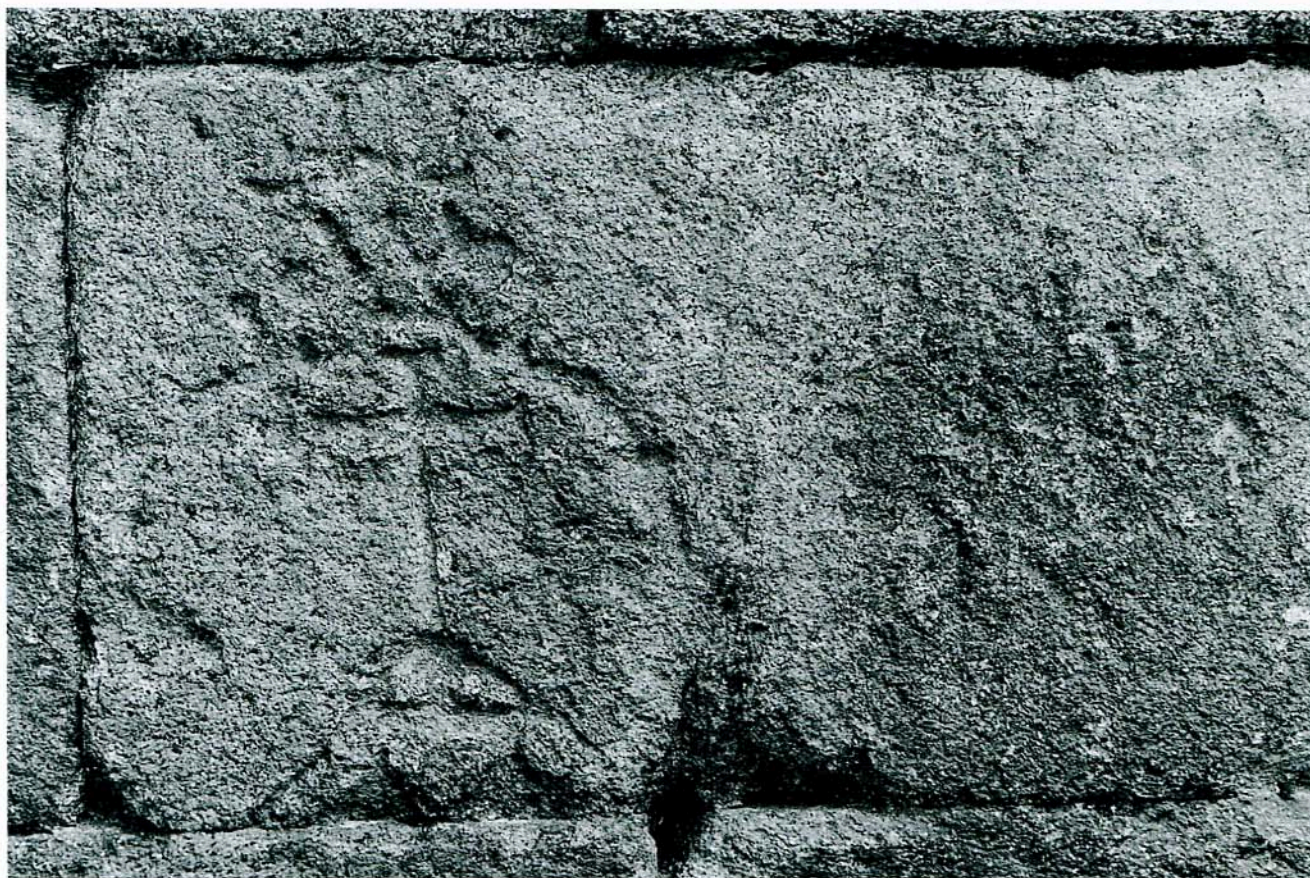
Foto 16 – Outra das siglas na mesma Igreja (lado exterior Sul)
