### **REABILITAÇÃO FIXA EM DENTES ENDODONCIADOS: UM CASO CLÍNICO**

Trabalho submetido por  
**João Pedro Massano Manso**  
para a obtenção do grau de Mestre em Medicina Dentária

**junho de 2016**

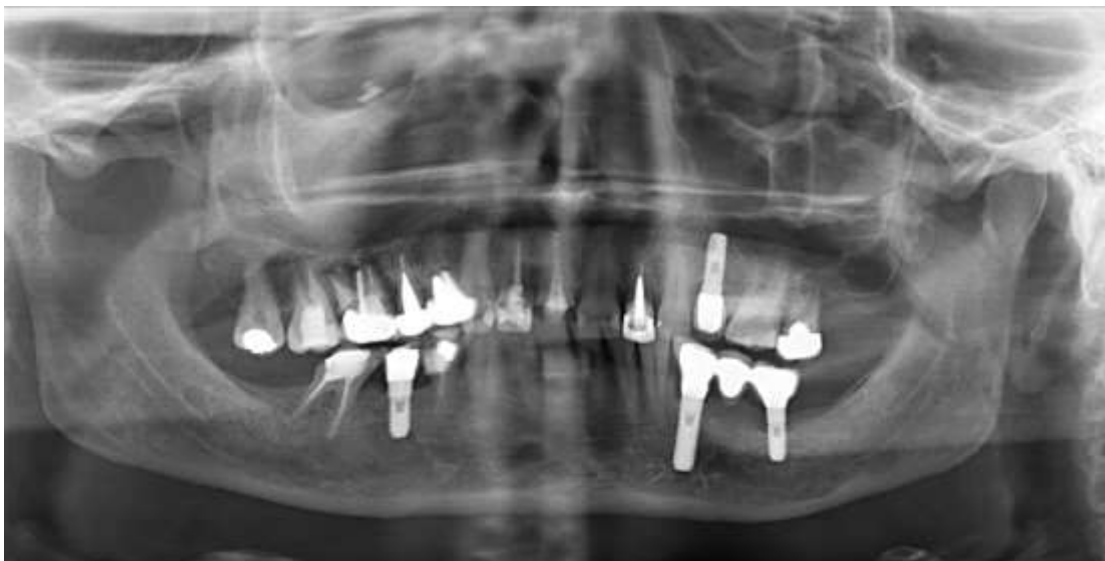
Imagem 9 - Ortopantomografia datada de 23/05/2015

Na história da doença atual verificou-se que a paciente refere um incómodo na mastigação (localizado no 1º sextante, mais precisamente na zona do dente 16): na análise intra-oral verificamos que a peça dentária em questão se encontra com mobilidade e restaurada com uma coroa metalo-cerâmica; na análise imagiológica detetou-se a presença de uma fratura radicular horizontal (imagem 9), razão para a mobilidade. Conseguiu-se apurar também que a última consulta dentária foi durante o ano de 2015 e que a paciente se encontra num perfil psicológico favorável. Em acréscimo verificou-se que as peças dentárias 44 e 46 se encontravam com uma destruição coronária superior a 75% da superfície dentária.

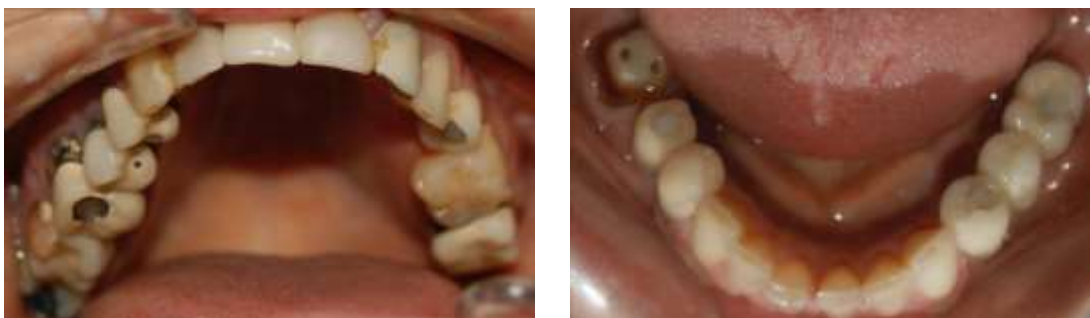
Imagem 11 - Fotografias Oclusais Superior (esquerda) e Inferior (direita)

Na avaliação intra-oral (imagem 11) verificou-se que não existem alterações dos tecidos moles, mobilidade do dente 16 (compatíveis com a fratura radicular do mesmo), saúde periodontal (sem hemorragia gengival e com manutenção do espaço periodontal). Foi possível verificar ainda a presença de tártaro e de lesões de atrição no 5º sextante compatíveis com um possível diagnóstico de bruxismo excêntrico (imagem 12).

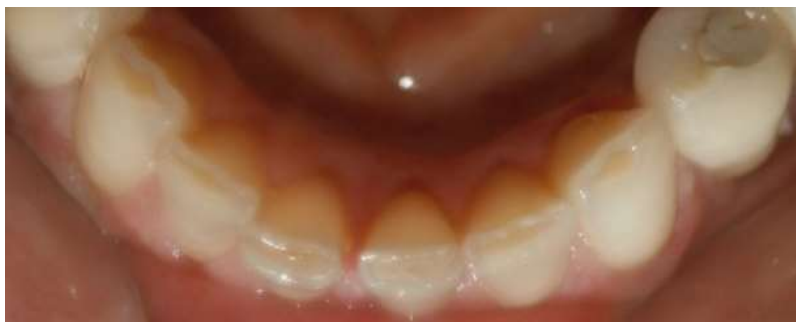
Imagem 12 - Lesões de atrição do 5º sextante

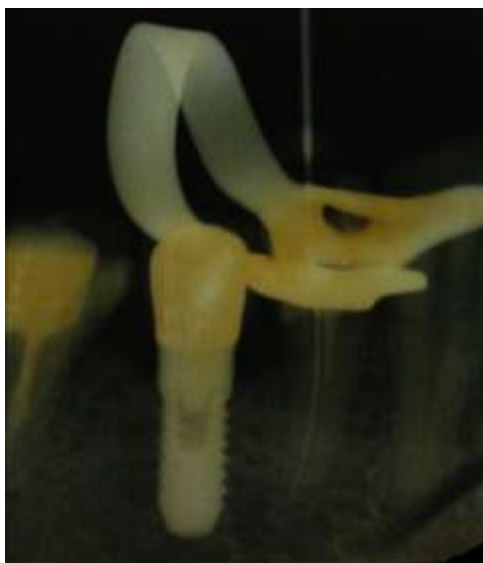
Imagem 14 - Radiografia peri-apical de Comprimento de Trabalho do dente 44

O retratamento do dente 44 foi efetuado em 2 sessões. Na 1ª sessão foi removido o selamento do canal e foi determinado o comprimento de trabalho de 18mm com radiografia periapical (imagem 14), medidos a partir da cúspide vestibular, com uma lima F2 do sistema mecânico Protapper®; após isto foi feita medicação intra-canal com hidróxido de cálcio e foi feita uma restauração provisória com Cavit®. Na 2ª sessão foi realizada a obturação do canal com gutta percha, tendo de seguida sido efetuada a restauração provisória com Cavit® e radiografia peri-apical final (imagem 15).

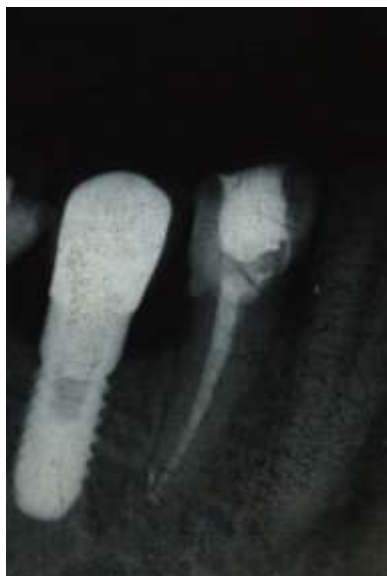
Imagem 15 - Radiografia peri-apical Final do dente 44

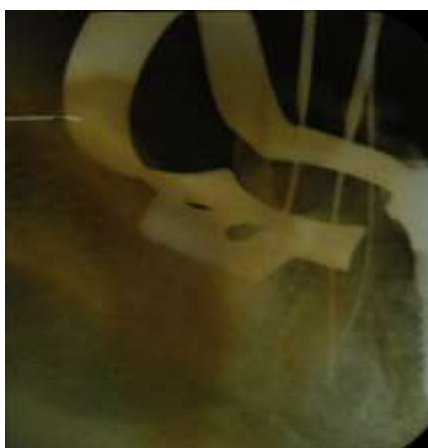
Imagem 16 – Radiografia peri-apical de Comprimento de Trabalho do dente 46

O retratamento do dente 46 foi também realizado em 2 sessões. Na 1ª sessão foi removido o selamento canalar e de seguida foi determinado o comprimento de trabalho dos 3 canais (MV, ML e D) com radiografia peri-apical (imagem 16). Os pontos de referência e os comprimentos de trabalho utilizados encontram-se descritos na tabela 3, bem como as limas do sistema Protapper® utilizadas; após este procedimento foi colocada medicação intra-canal de hidróxido de cálcio e foi feita uma restauração provisória com IRM®. Na 2ª sessão foi feita a obturação dos canais com gutta percha e foi feita uma nova restauração provisória com Cavit® e respetiva radiografia periapical final (imagem 17).

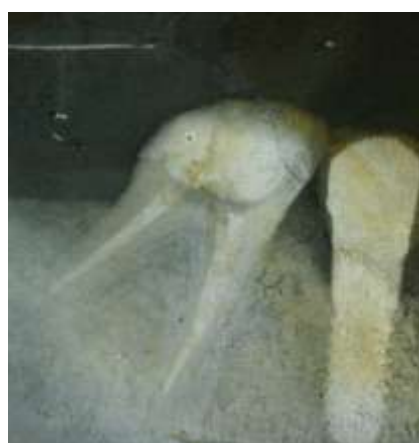
Imagem 17 - Radiografia peri-apical Final do dente 46

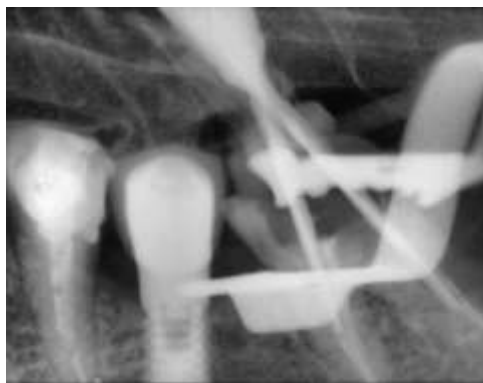
Imagem 19 - Radiografia peri-apical de Prova de Comprimento de Colocação de Espigão do dente 46

Após o retratamento endodôntico analisou-se a necessidade restauradora dos dentes 44 e 46 e verificou-se que estes não possuíam remanescente coronário necessário para efetuar uma coroa de revestimento total metalo-cerâmica sem a colocação de espigões e reconstrução dos respectivos núcleos. Desta forma, fez-se a colocação de um espigão no dente 44 e de dois espigões no dente 46 cujos detalhes se encontram na tabela 5 e as radiografias peri-apicais na imagem 10 e 11 respectivamente. Os respectivos núcleos e restaurações foram efetuadas com reína Filtek Z250®, cor A3 na escala Vita® e isolamento absoluto.

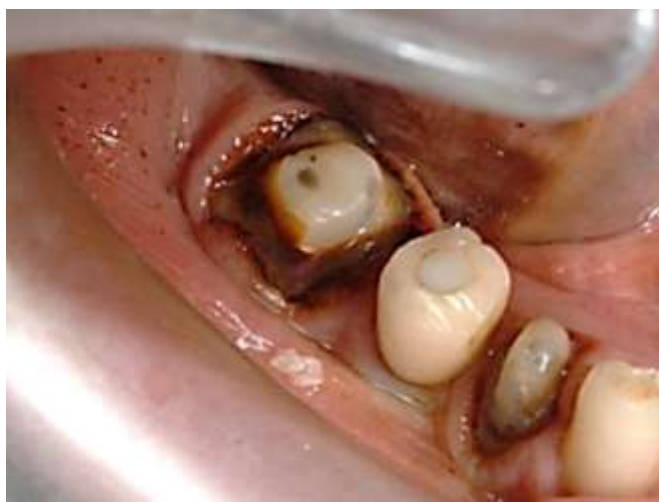
Imagem 26 - Fotografia dos preparos dos dentes 44 e 46 (oclusal)

O preparo finalizou-se com o desgaste das faces axiais (vestibulares e linguais) com a formação da linha de terminação (imagem 24) e um desgaste de aproximadamente 1,5mm. Este desgaste é feito à semelhança do desgaste das faces proximais e deve obedecer aos princípios básicos do desgaste (criação de sulcos de orientação que permitem guiar a profundidade de desgaste e a localização da linha de terminação). Na finalização do preparo (imagem 25) deve ter-se em consideração que não devem existir ângulos agudos, sendo que os remanescentes devem ser arredondados, bem como as transições entre as faces proximais e axiais (imagem 26 e 27).

Após finalizar o preparo de ambos os dentes verificou-se que a linha de terminação do dente 44 se encontrava justa-gengival e que a morfologia gengival do mesmo dente se encontrava alterada. Assim sendo, pediu-se ao departamento de Periodontologia Assistencial que avaliasse a necessidade de alongamento coronário na região mesial, lingual e vestibular deste mesmo dente, o qual verificou que não havia indicação para esta cirurgia

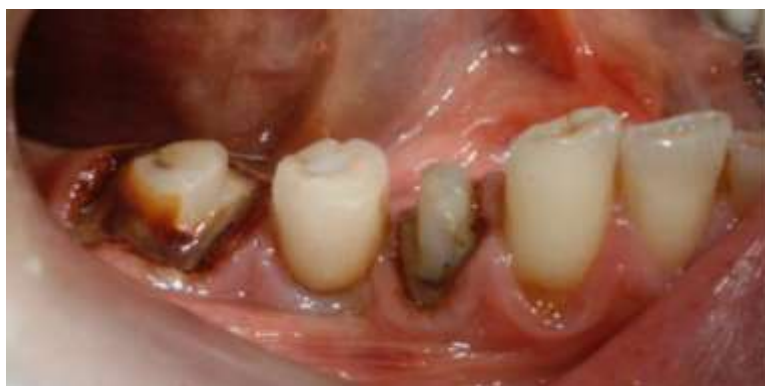
Imagem 27 - Fotografia dos preparos dos dentes 44 e 46 (vestibular)

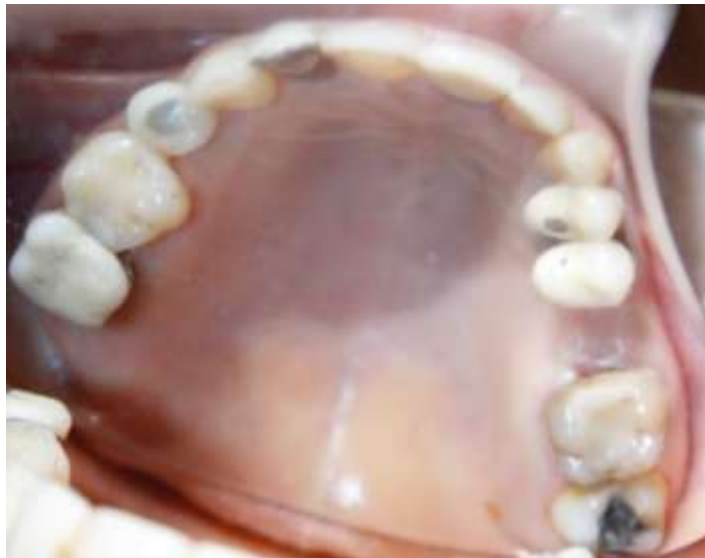
Imagem 28 - Fotografia oclusal maxilar

Na consulta subsequente (aproximadamente 3 meses após a exodontia) verificou-se que ambas as coroas se encontravam em boca, com boa estabilidade oclusal e sem báscula, tendo-se prosseguido para a tomada de impressões definitivas (segundo o protocolo de Clínica de Reabilitação Oral da CDEM) e de novas fotografias oclusais (imagem 28 e 29).

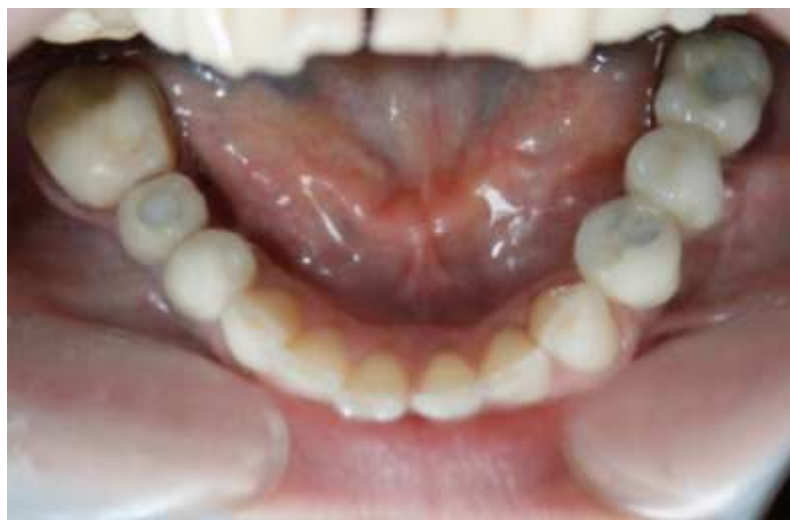
Imagem 29 - Fotografia oclusal mandibular

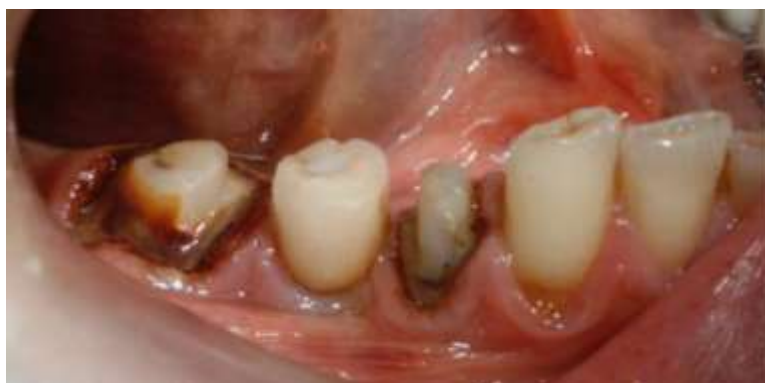
Imagem 30 - Fotografia da inflamação gengival dos preparos dos dentes 44 e 46 (vestibular)

Após a remoção das coroas provisórias verificou-se que a presença de inflamação na gengiva marginal de ambos os preparos (imagem 30 e 31). Tal justificase pela presença de uma adaptação irregular das coroas provisórias junto da linha de terminação e um polimento pouco eficaz das mesmas, que levou à acumulação de placa bacteriana.

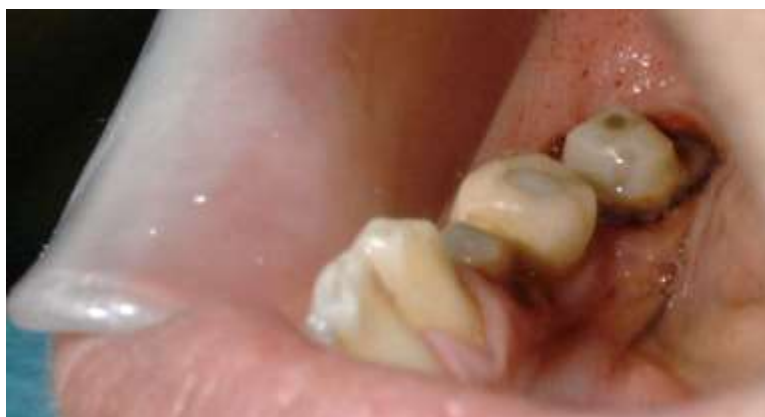
Imagem 31 – Fotografia da inflamação gengival dos preparos dos dentes 44 e 46 (lingual)

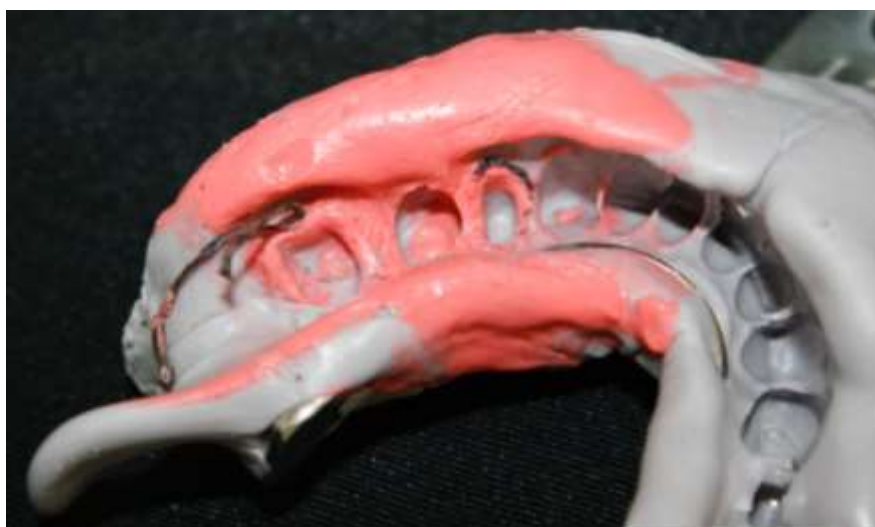
Imagem 32 - Impressão definitiva da arcada inferior

Desta forma, foi possível obter a impressão que se encontra representada nas imagens 32, 33 e 34.

Após a análise detalhada da impressão verificou-se que não reunia os detalhes necessários para que houvesse possibilidade de executar uma infra-estrutura metálica com rigor: a impressão junto da superfície oclusal dos preparos não se encontra preenchida por light; não se verifica uma cobertura uniforme de material em redor de ambos os preparos, bem como na linha de terminação de ambos; verifica-se a existência de pequenas bolhas junto da linha de terminação do dente 46. Devido à dificuldade em estancar a hemorragia junto de ambos os preparos e ao facto de ser necessário recolocar o fio de retração no dente 46, optou-se por efetuar uma nova impressão na consulta seguinte.

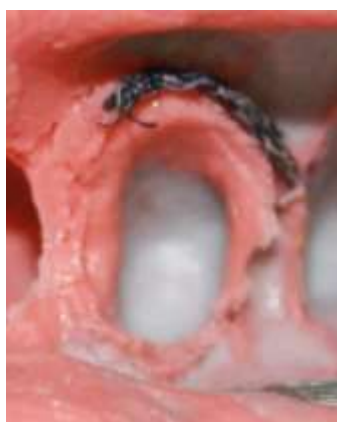
Imagem 33 - Fotografia detalhada da impressão ao dente 44

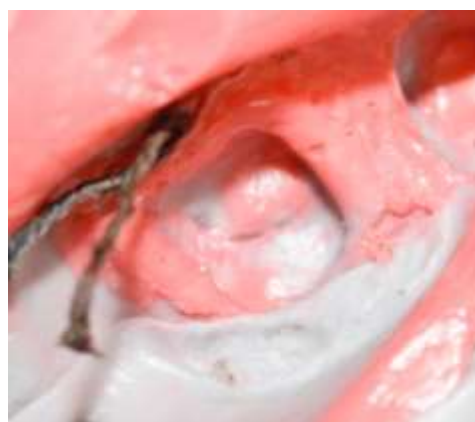
Imagem 34 - Fotografia detalhada da impressão ao dente 46

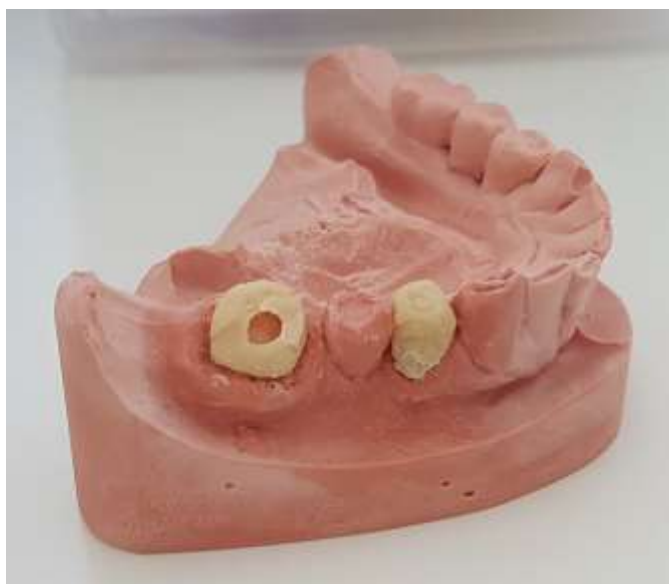
Imagem 35 - Modelo com coifas em TAB 2000® dos dentes 44 e 46

Optou-se também por efetuar uma coifa em resina acrílica (TAB 2000®) que servirá como meio de impressão da linha de terminação. Através do vazamento a gesso da impressão tomada, obteve-se um modelo de ambos os preparos, no qual foram preparadas duas coifas (uma para o dente 44 e outra para o dente 46) com micro-retenções na face externa (imagens 35, 36 e 37). Estas coifas são passíveis de serem rebasadas com o mesmo material, permitindo assim uma perfeita adaptação à linha de terminação e aos preparos. Posteriormente, à custa das micro-retenções existentes na face externa das coifas, será possível efectuar a impressão de arrasto das mesmas, obtendo uma impressão fidedigna dos preparos e das respectivas linhas de terminação.

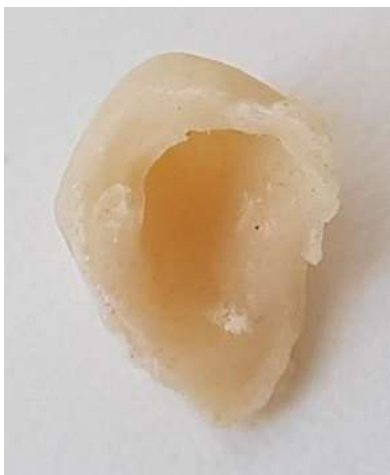
Imagem 36 - Coifa do dente 44

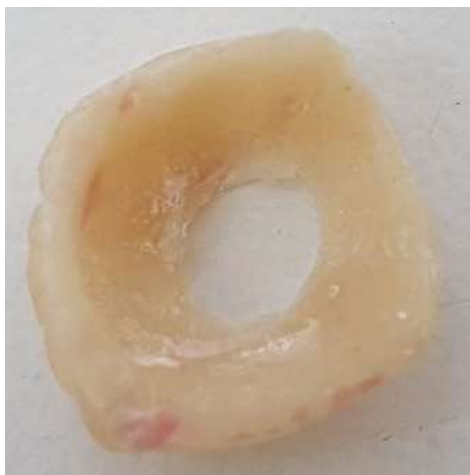
Imagem 37 - Coifa do dente 46
