# Conservação e valorização em Conímbriga

## Projectos e obras

### As ruínas: antecedentes, projecto e obra

### O posto de turismo de Conímbriga<sup>8</sup>: antecedentes, projecto e obra

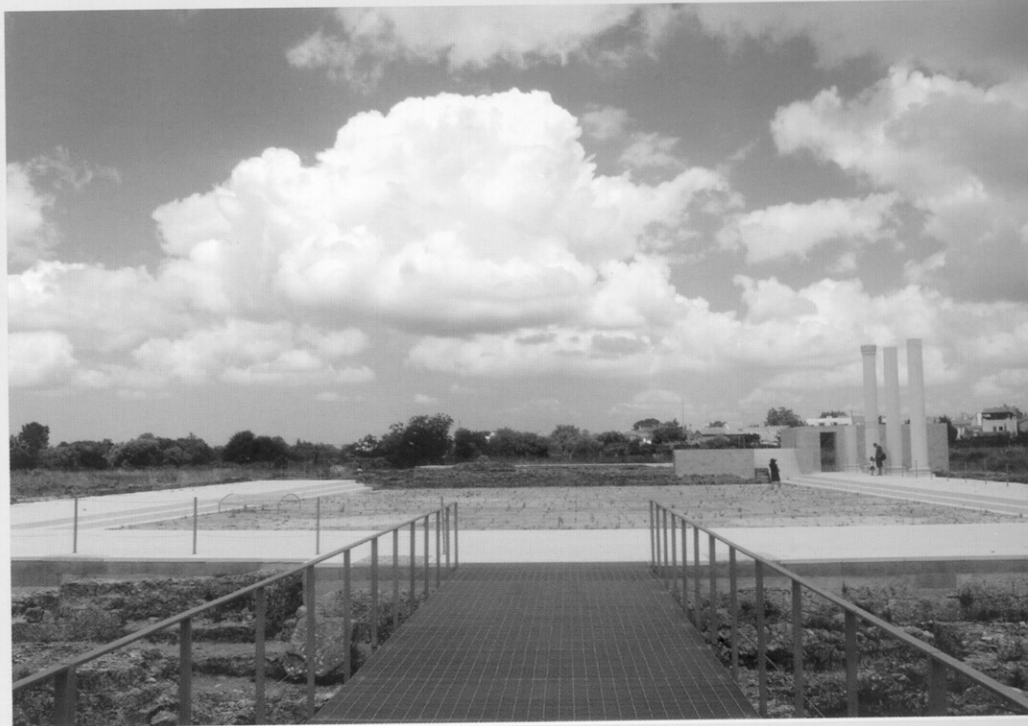
1 | Conímbriga, praça do fórum, vista desde a entrada.

No fórum, a praça viu aumentada a sua superfície lageada, à cota superior, que correspondia a um passeio porticado; fora dos limites da área reconstituída, é possível observar os vestígios das *tabernae* e da basílica e cúria do fórum primitivo. No topo norte, por intermédio de uma passarela, o visitante é convidado a percorrer o espaço do criptopórtico flaviano e a visualizar o bairro indígena que coexistiu com o fórum de Augusto. Este bairro foi protegido por uma cobertura metálica, reconstituindo a superfície do *temenos* do fórum que determinou a sua destruição. Num dos ângulos da praça, com o intuito de fornecer um indicador da escala do monumento, decidiu-se levantar uma parte das estruturas desaparecidas. A nova plataforma reconstituída, sobrelevada, permite contemplar os vestígios dos dois templos sobrepostos.

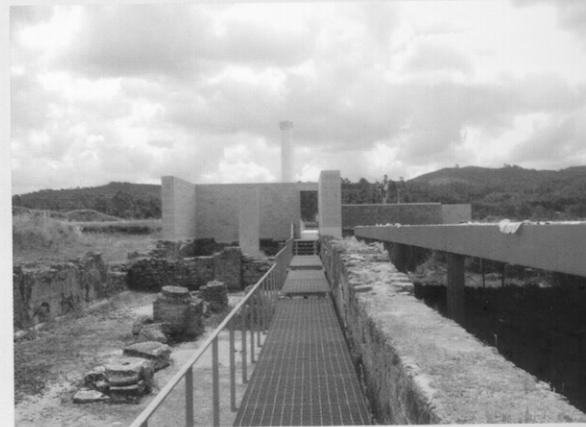
4 | Conímbriga, reconstituição parcial do fórum, vista desde o criptopórtico.

Esta intervenção é caracterizada pela reconstituição de pavimentos e alteamento de muros com blocos de betão branco, a sugerir as volumetrias desaparecidas. Uma manta de geotêxtil, entre as estruturas originais e as novas construções, garante a reversibilidade pretendida. As coberturas realizadas, para além de garantirem a protecção dos bairros indígenas existentes, repõem os níveis dos pavimentos romanos.

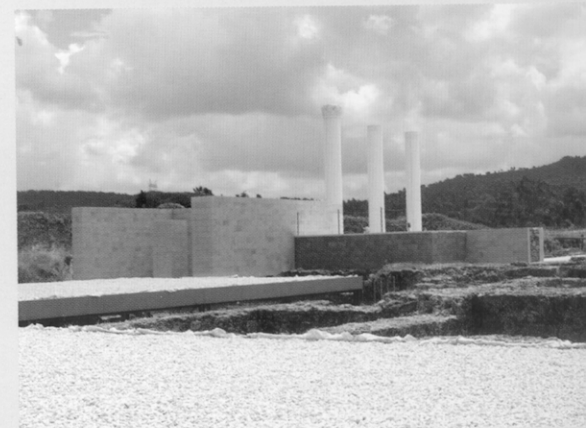
5 | Conímbriga, reconstituição parcial do fórum, vista de noroeste.

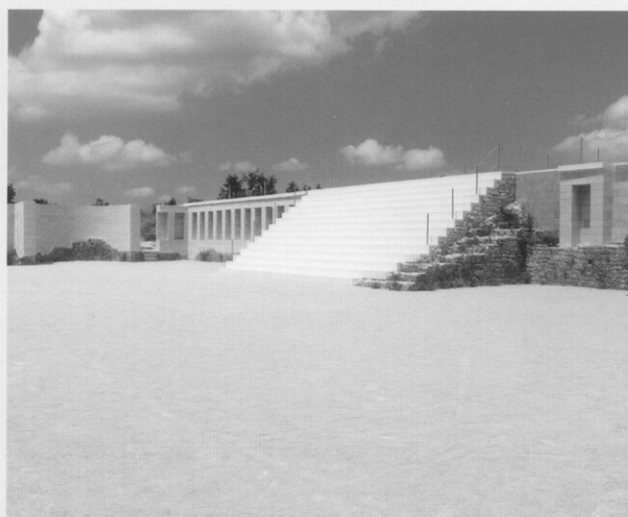
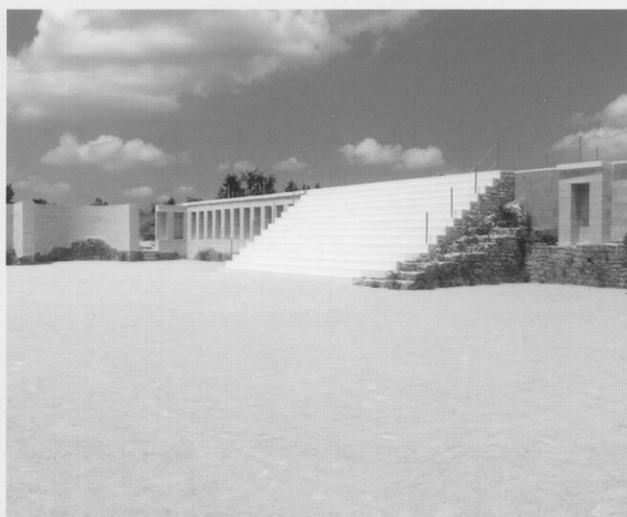
8 | Conimbriga, palestra das termas a sul do fórum, vista de nascente.

8 | Conímbriga, palestra das termas a sul do fórum, vista de nascente.

Já nas termas a sul do fórum foram revitalizados os espaços exteriores que constituíam o *solarium* e a *palaestra*, mantendo-se o núcleo do bloco termal sem intervenção. No *solarium*, procedeu-se à repavimentação da área envolvente ao *natatio* e, enquadrados por um plano de parede reconstituído, foram instalados dois pequenos equipamentos de apoio, para bar e sanitários. O acesso à *palaestra* das termas flávio-trajânicas foi realizado através de uma passarela, que retoma o antigo passeio porticado existente. Sob o seu espaço de chegada, em varanda também porticada, localizou-se um bastidor de apoio a espectáculos. O plano do pavimento original da *palaestra* foi reconstituído através de uma cobertura que permite preservar e visitar o bairro indígena, que sob ela ficou soterrado, aquando da sua construção.

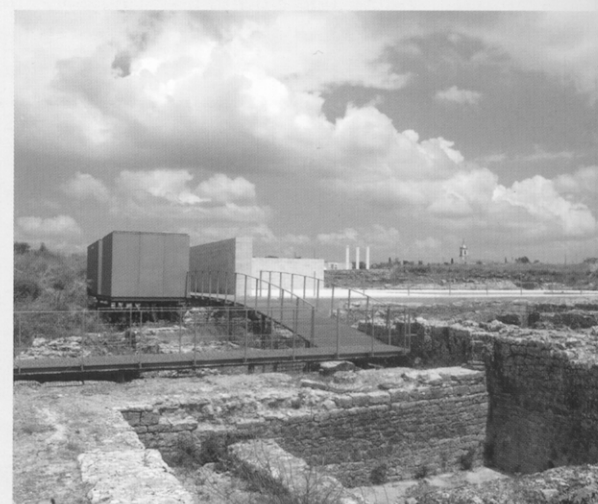
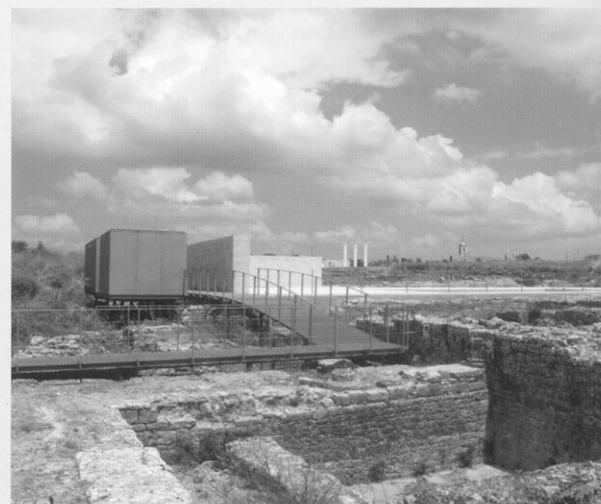
9 | Conimbriga, vista do fórum, a partir das termas a sul.

9 | Conímbriga, vista do fórum, a partir das termas a sul.

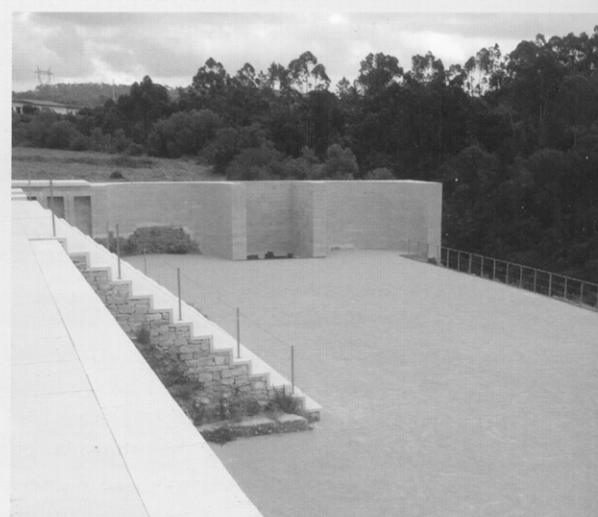
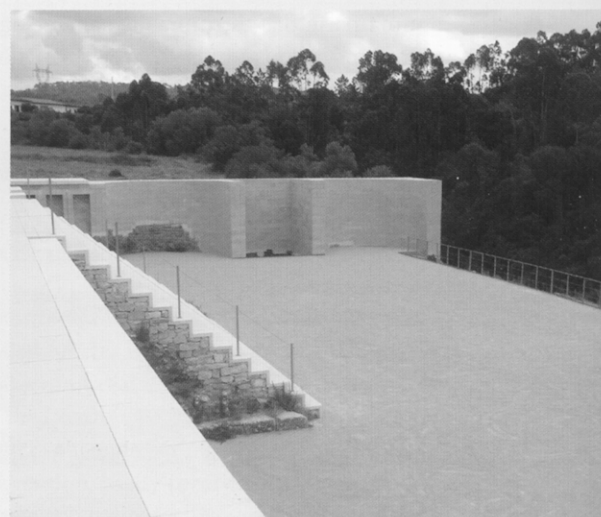
10 | Conimbriga, palestra das termas a sul do fórum, vista desde o pórtico de acesso.

10 | Conímbriga, palestra das termas a sul do fórum, vista desde o pórtico de acesso.

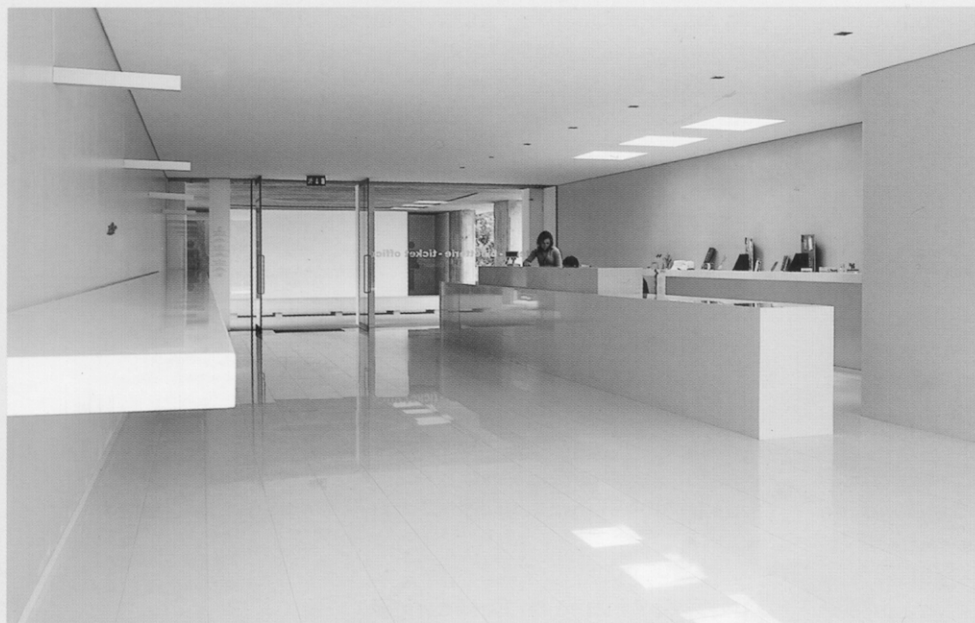
11 | Conímbriga, posto de turismo.

Construído em estrutura metálica, tem as suas paredes exteriores de tijolo revestidas a calcário e a cobertura em telha autoportante. No seu interior, com pavimento em mármore e paredes e tecto pintados, um balcão, um sanitário e um pequeno arrumo garantem o serviço prestado. Sobre o balcão, três entradas de luz marcam a passagem do dia e, à sua frente, uma prateleira de mármore constitui o suporte para os computadores destinados à consulta turística *on-line*.
