O Sinal de Destot é um sinal clínico que se traduz por um hematoma na região da bolsa escrotal ou dos grandes lábios, frequentemente associado às fraturas pélvicas.

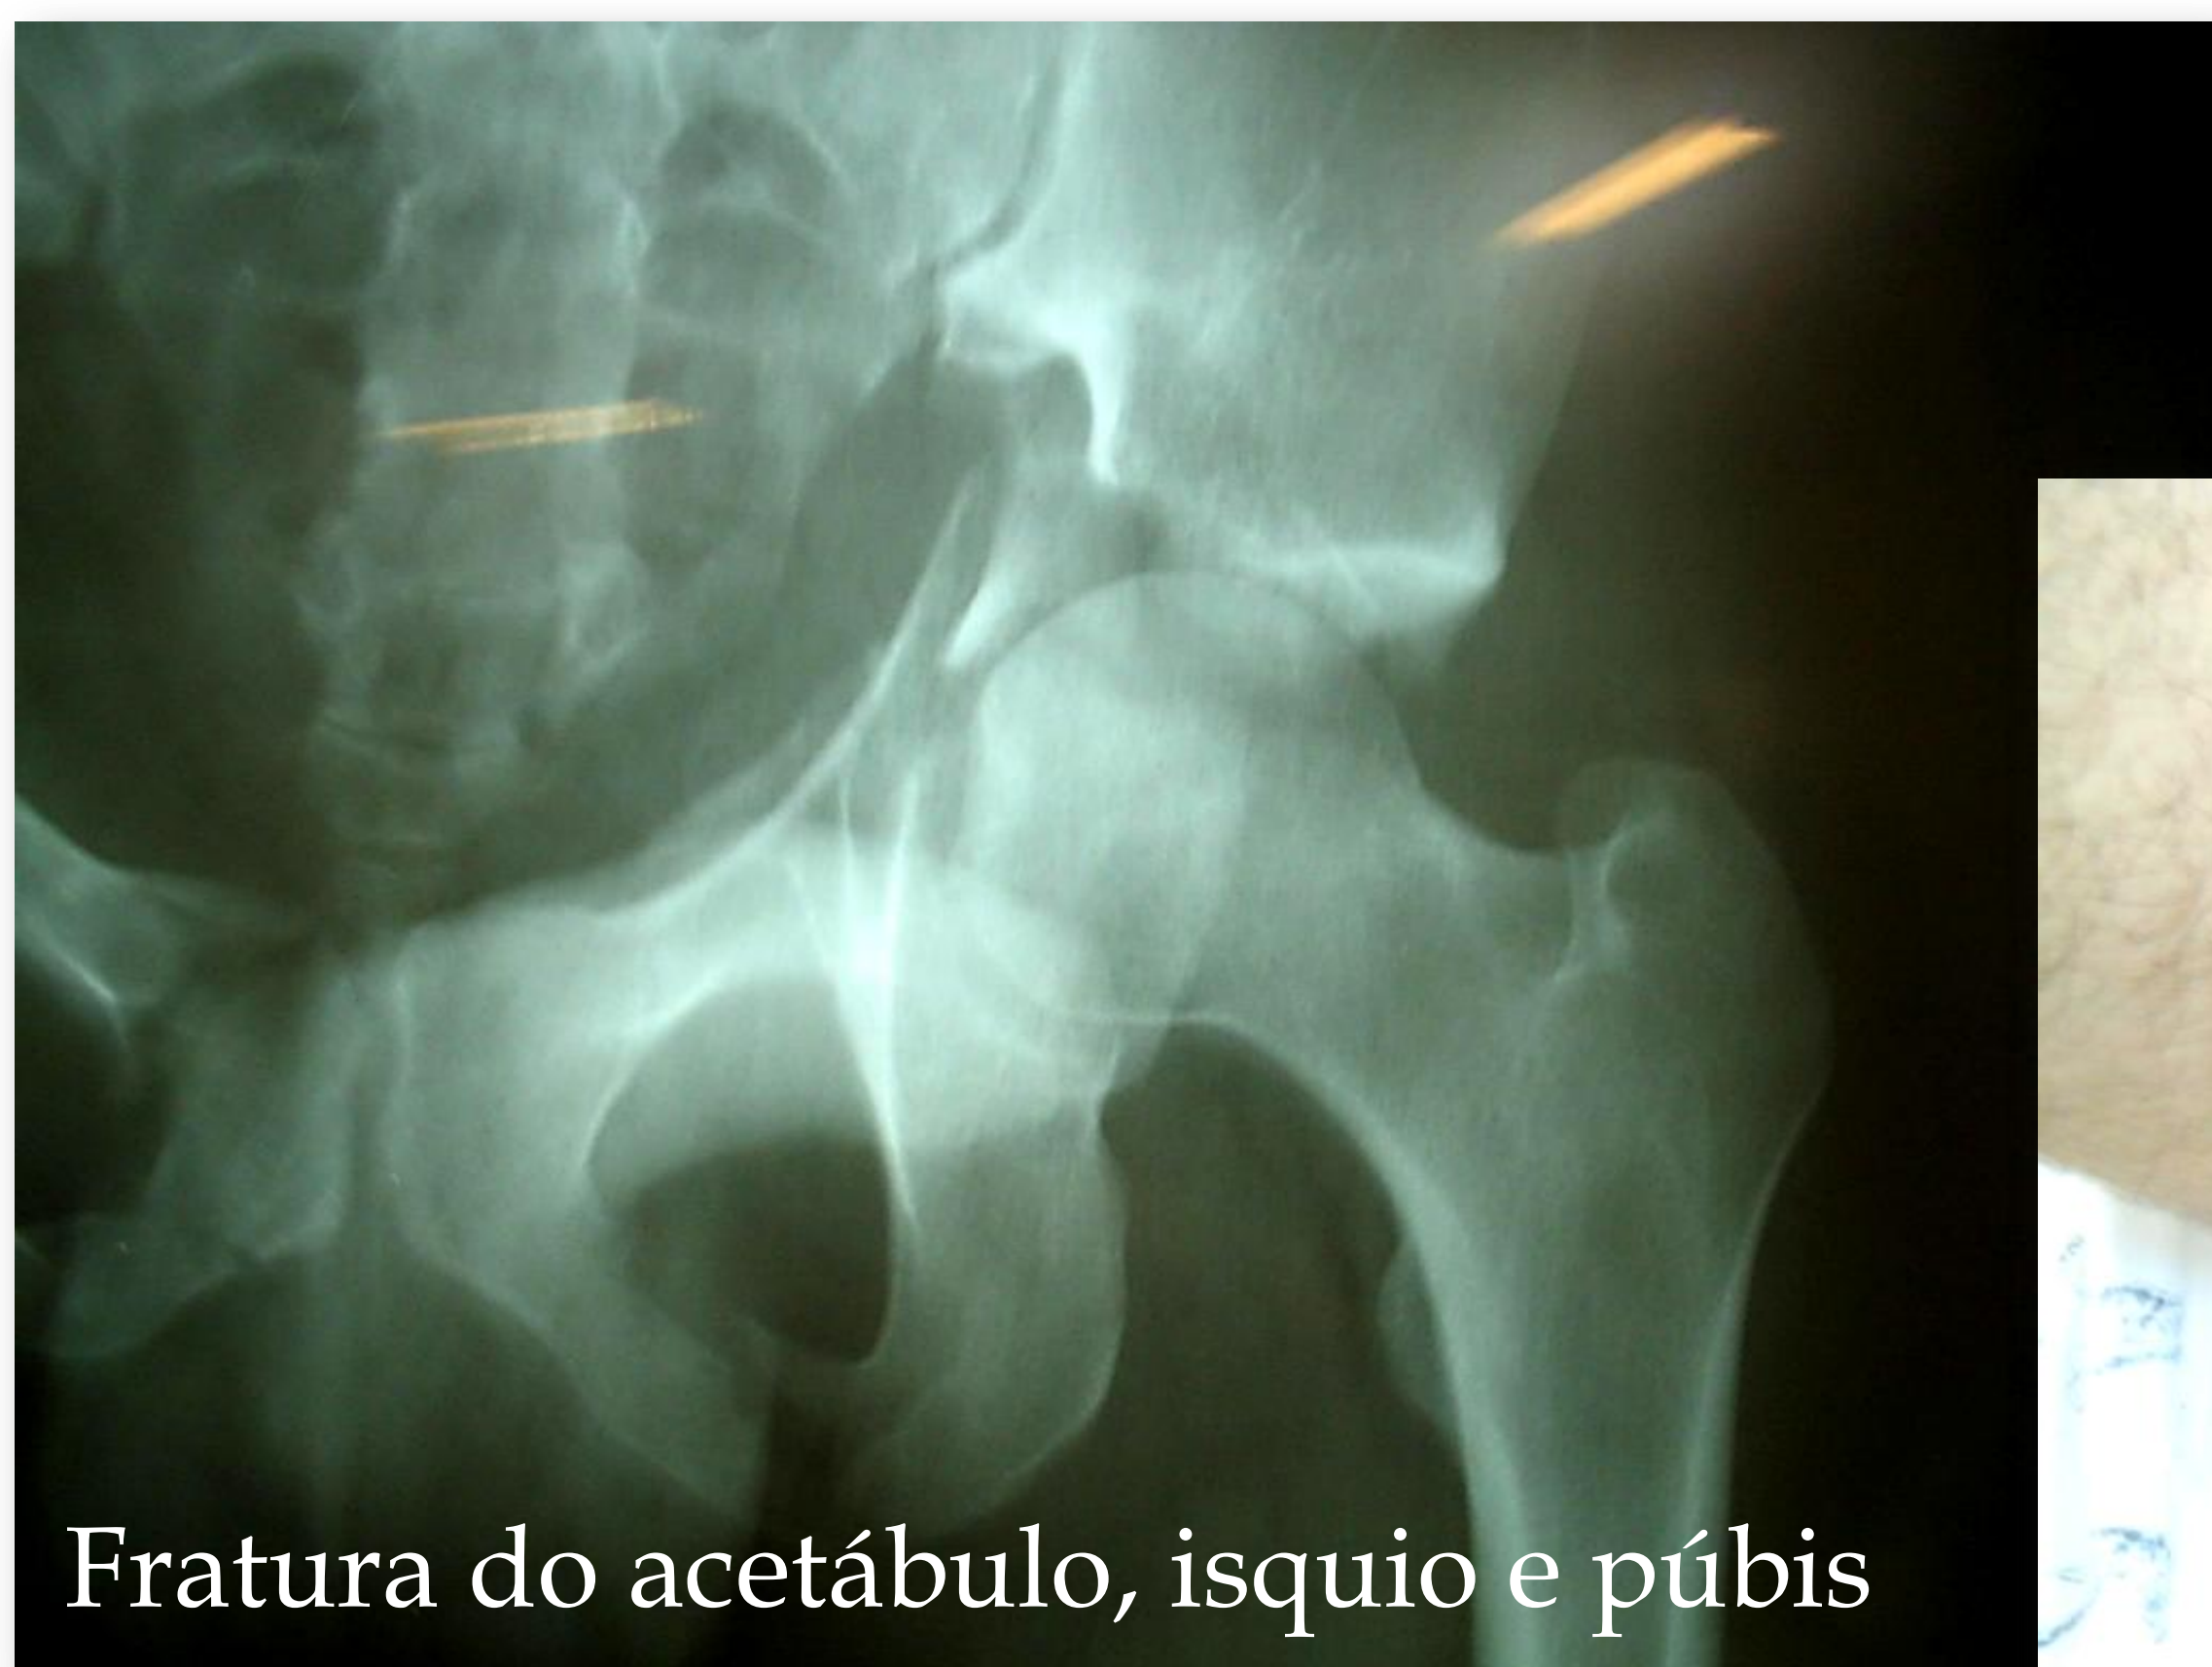
Fratura do acetábulo, isquio e púbis

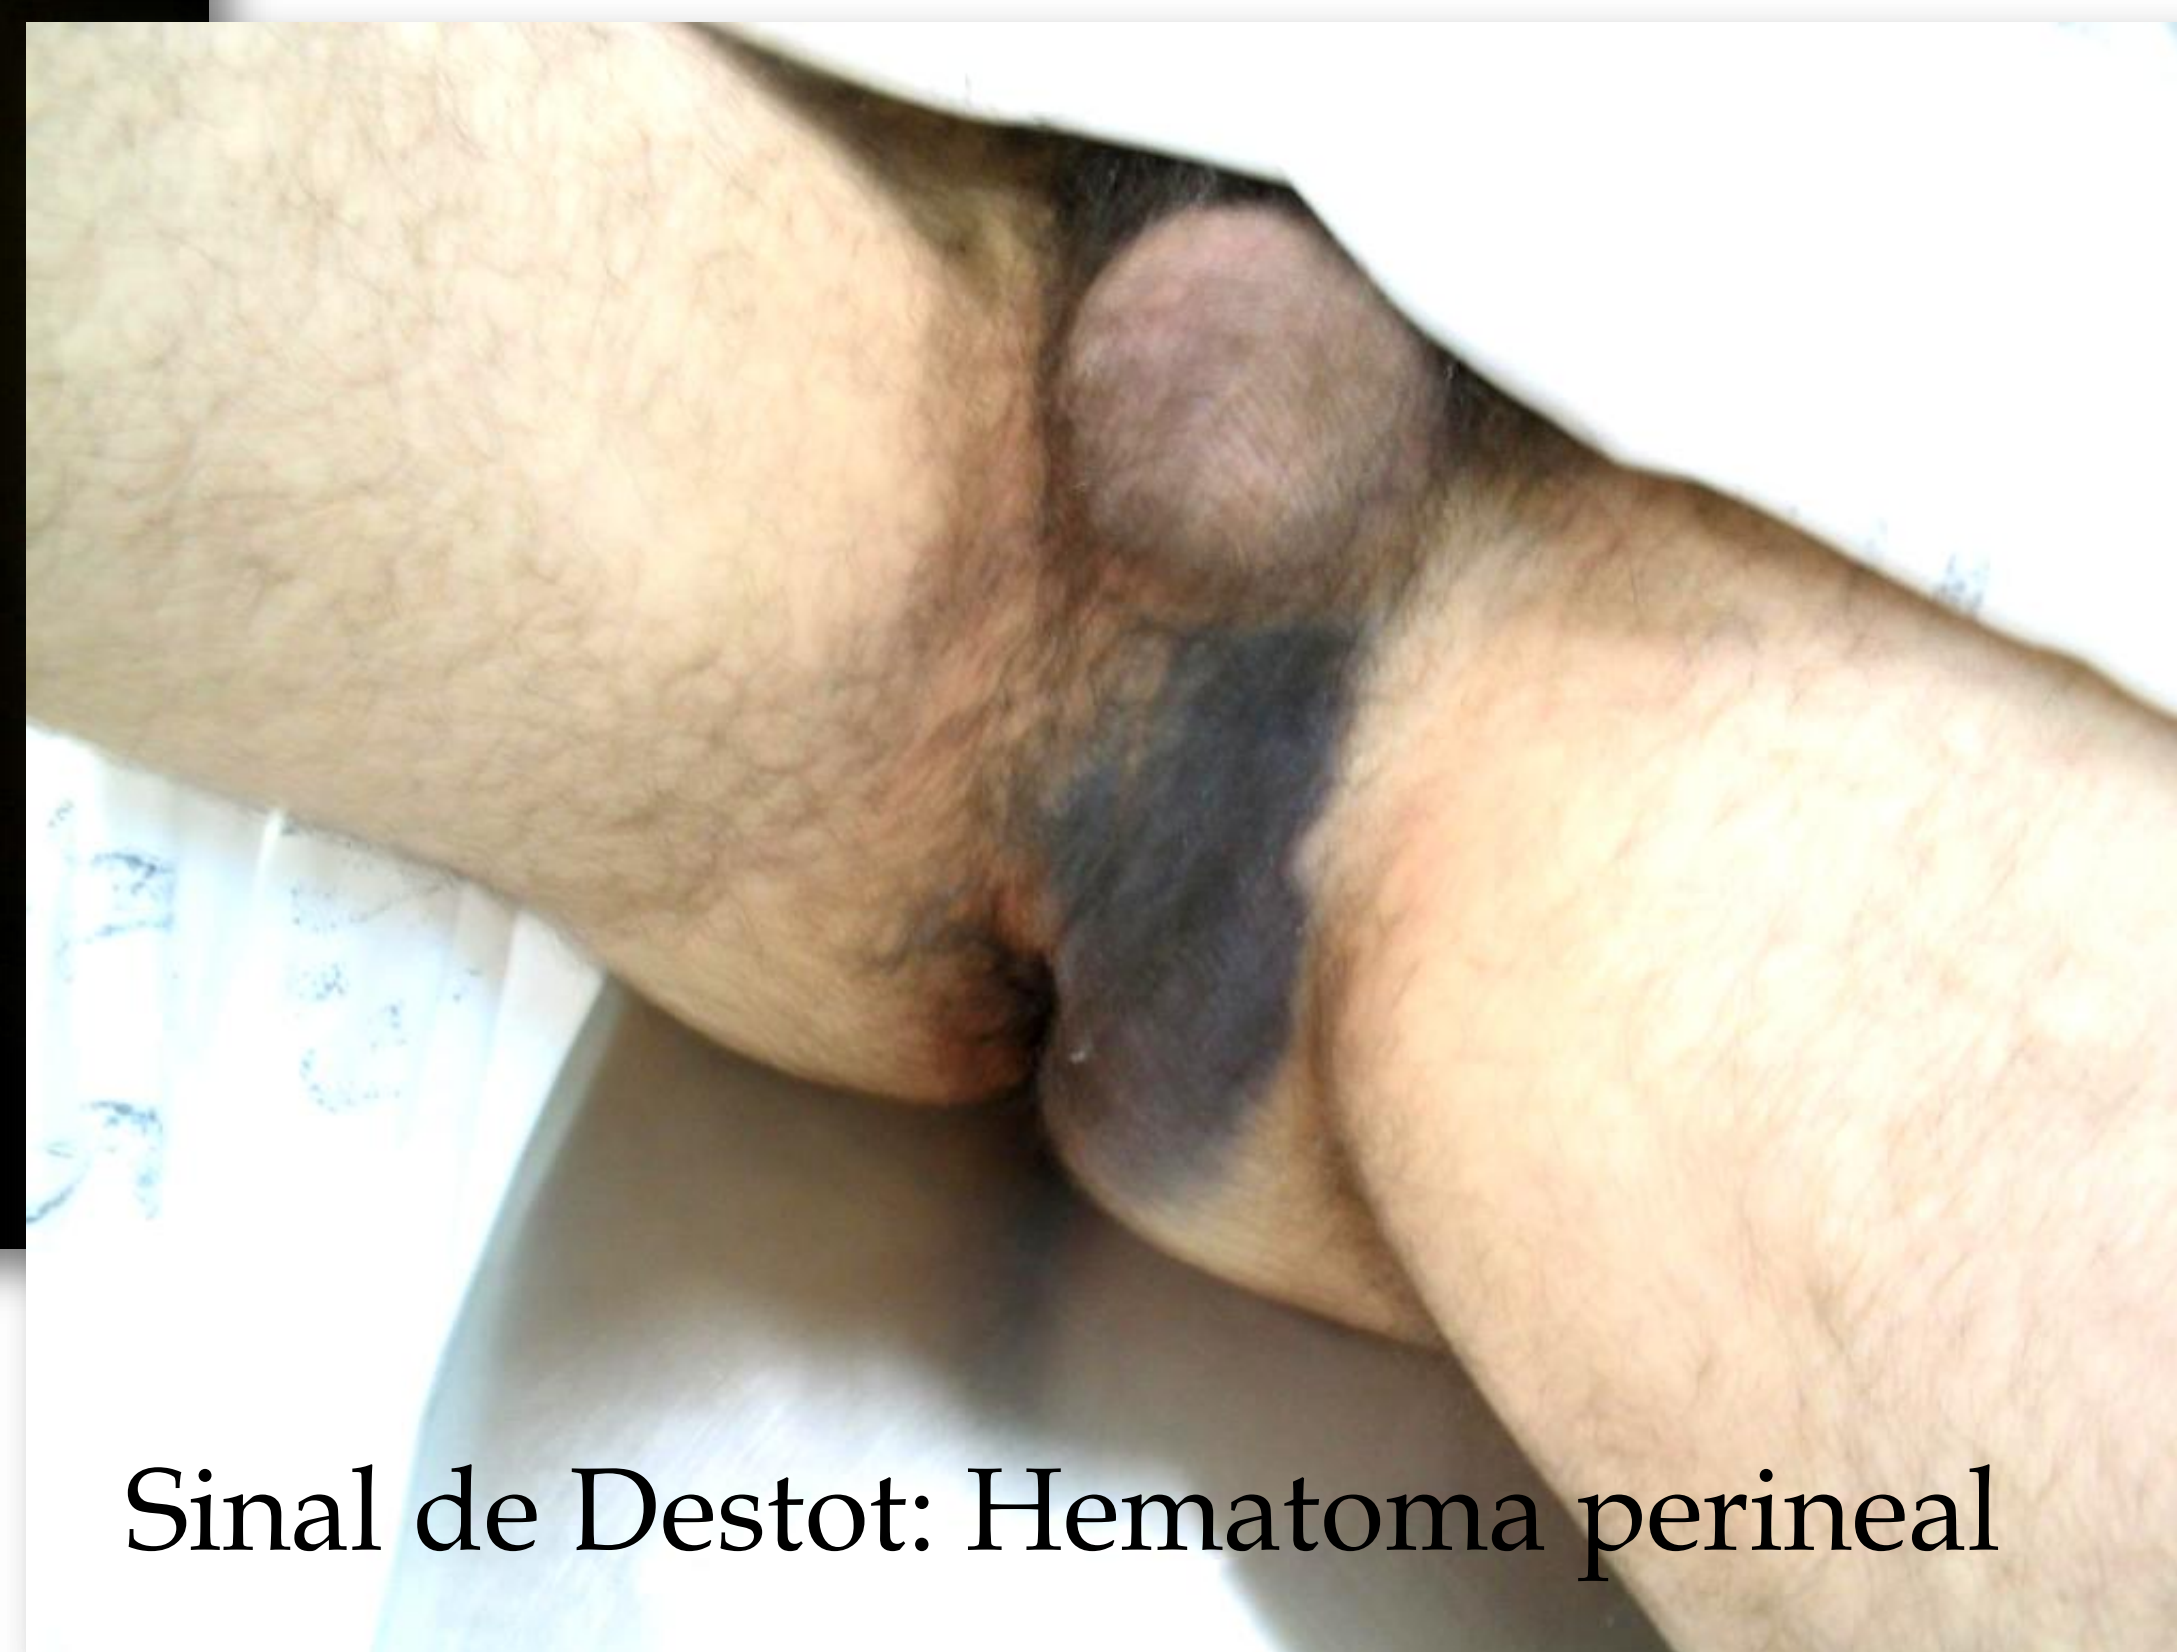
Sinal de Destot: Hematoma perineal

O hematoma mostra-se maior nos acidentes de alta energia associados às fraturas com grande desvio, mas também é possível observá-lo em fraturas de baixa energia dos ramos isqueo-púbicos sem desvio.

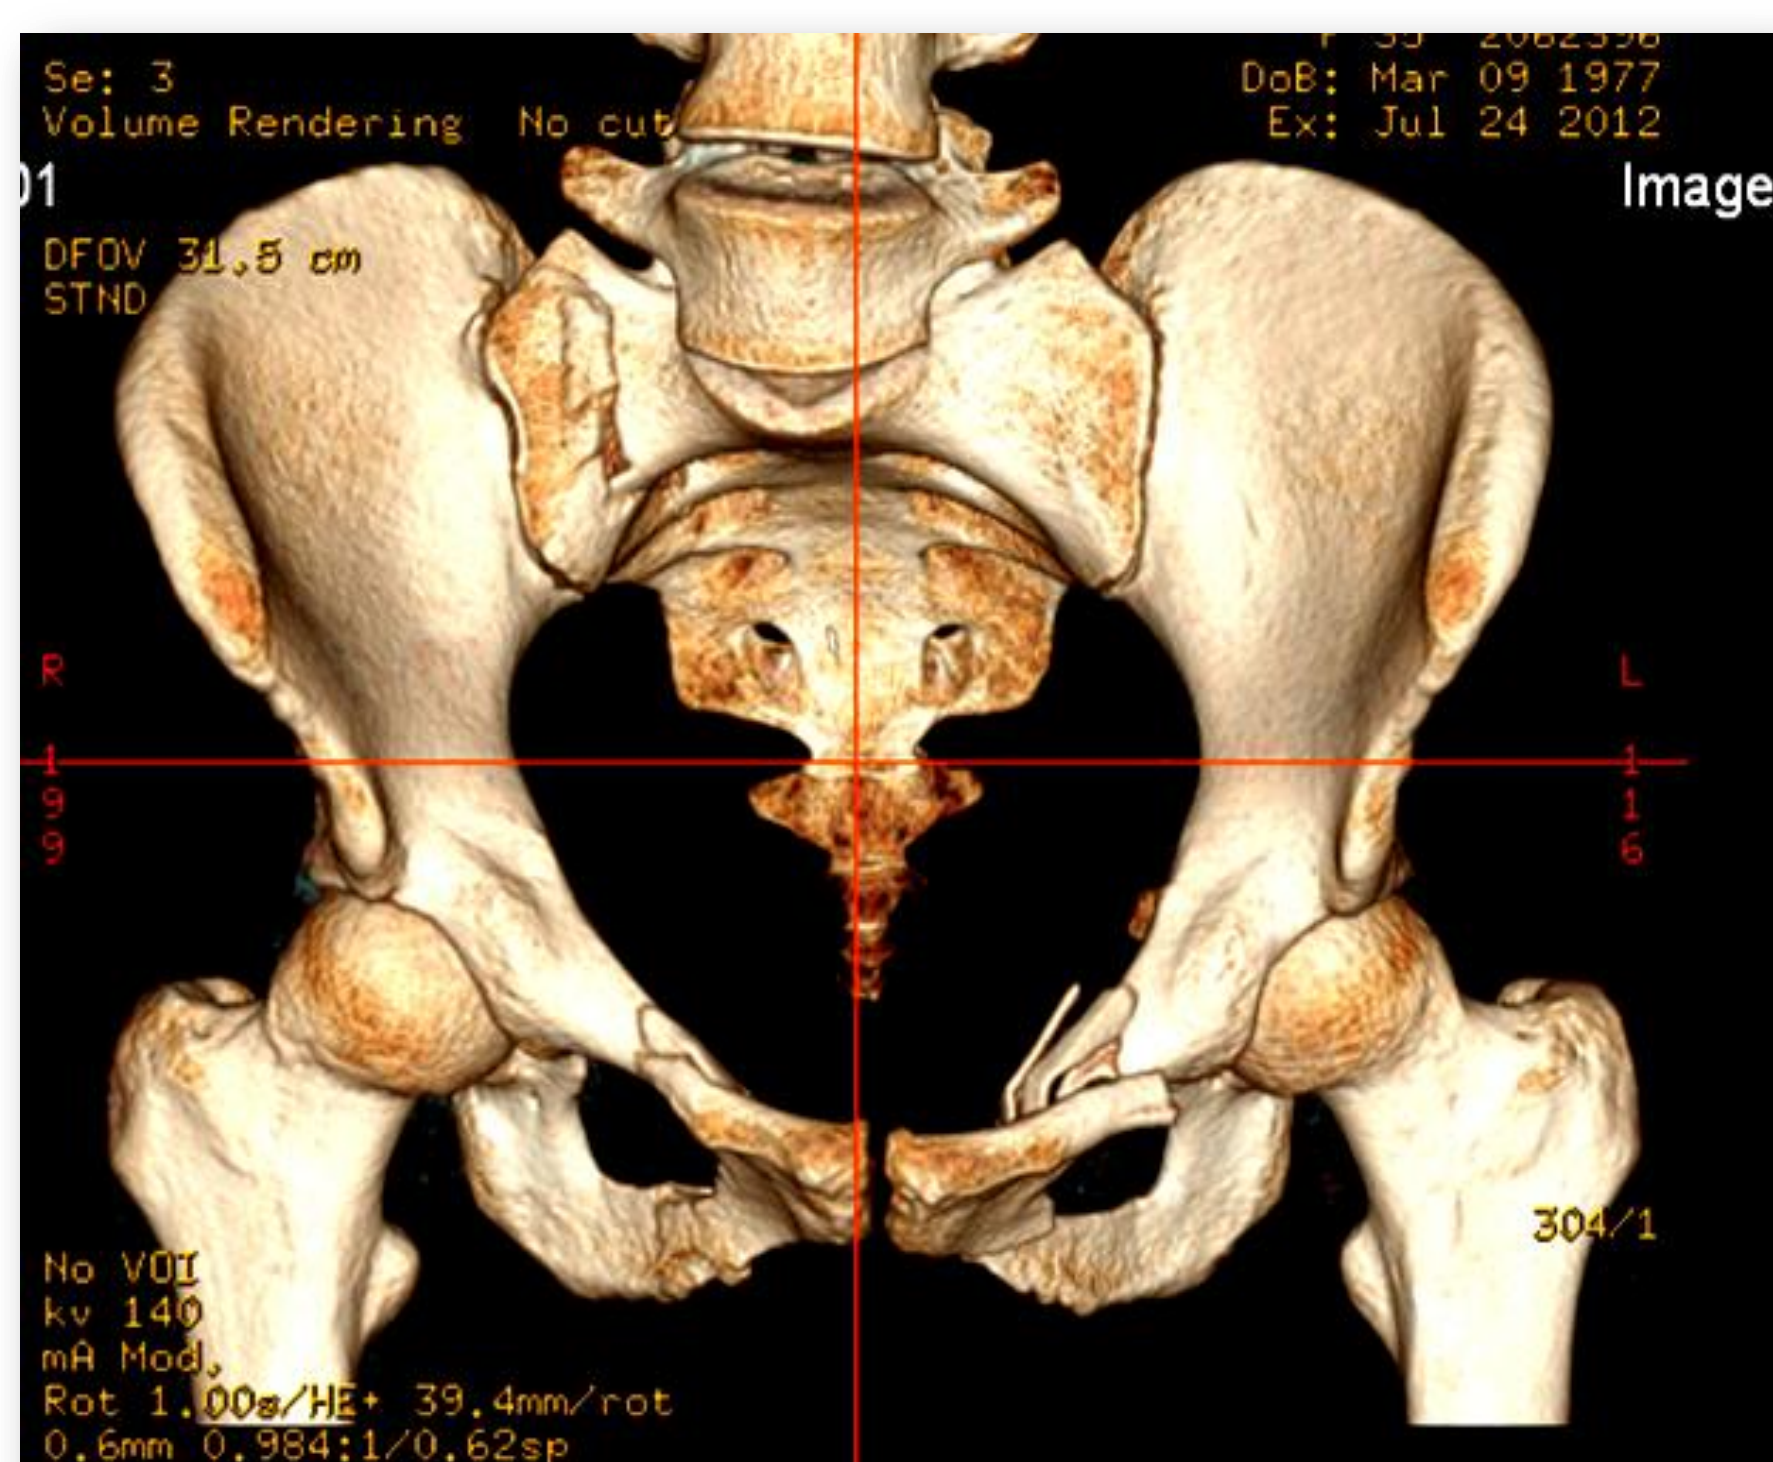
TAC: Fratura bilateral dos ramos isqueo-púbicos, fraturas que podem passar despercebidas numa abordagem inicial
