CORTE BASAL 1									
FICHA DE AVALIAÇÃO DAS NECESSIDADES DO EDIFÍCIO									
Bairro	Rua	Número		Data Vistoria					
ALFAMA	Beco do Loureiro	29		1-Jul-13					
Tipologia									
CARACTERIZAÇÃO		DUVIDOSO							
FACHADA:		NÃO EXISTE ALTERAÇÃO DA FACHADA, AO NÍVEL DOS NEMBOS (r/c)							
MODELADO:		NÃO							
Alt. Ed:		12,00	Obras em Curso:		Sim Não X				
Esp. Parede Fachada:		0,60							
Esp. Paredes Empenas		0,30							
Nº Pisos		3							
CORTE BASAL									
		m2							
Índice de vazios fachada		9,09							
Índice de alvenaria		65,31							
		ml							
Comp. Empenas		6,92							
Largura Fachada		6,20							
Proporção Emp./Fachada		Pavimentos		madeira		betão			
Direcção vigas Pavim.		Prep. Fachada		Habituação		Comércio		Serviços	
Localização Escada		Empena esq.		Piso 0		x			
Frontal				Restantes pisos		x			
Critério Paredes interiores		1 Par. à dist. De 3,46							
Largura de Nembos:		NEMBO ESQ.	VÃO	NEMBO	VÃO	NEMBO DT.

FICHA DE AVALIAÇÃO DAS NECESSIDADES DO EDIFÍCIO

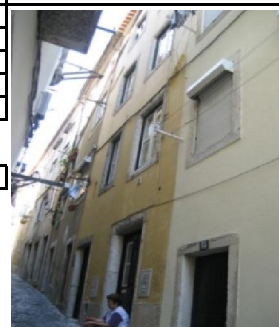
CORTE BASAL 25

Bairro	Rua	Número	Data Vistoria		
ALFAMA	Rua da Regueira	86 a 88	1-Jul-13		
Tipologia					
CARACTERIZAÇÃO		ACEITÁVEL			
FACHADA:		NÃO EXISTE ALTERAÇÃO DA FACHADA, AO NÍVEL DOS NEMBOS (r/c)			
MODELADO:		NÃO			
Alt. Ed:	15	Obras em Curso:	Sim Não X		
Esp. Parede Fachada:	0,60				
Nº Pisos	4				
CORTE BASAL					
	m2				
Índice de vazios fachada	11,22				
Índice de alvenaria	61,68				
	ml				
Comp. Empenas	4,55				
Largura Fachada	4,86				
Proporção Emp./Fachada					
Direcção vigas Pavim.	Prependic Fachada				
Localização Escada	A meio				
Frontal					
CrITÉrio Paredes interiores	1 Parede à dist de 2,28				
Largura de Nembos:	NEMBO ESQ.	VAO	NEMBO	VAO	NEMBO DT
	0,60	0,90	1,20	1,20	0,96
	Porta		Porta		
Vãos Dimensão:	0,90x2,00		1,20x2,00		
	madeira		betão		
Pavimentos	x				
	Habitação		Comércio		
Piso 0	x				
Restantes pisos	x
