RENOVACIÓN DEL MERCADO DE SALCEDA DE CASELAS  
ESCUELA SUPERIOR GALLATECA - DISERTACIÓN DE MESTRADO INTEGRADO EN ARQUITECTURA URBANA  
PAMELA BESADA JUÁREZ / MARZO 2014

PROYECTO DE EJECUCIÓN

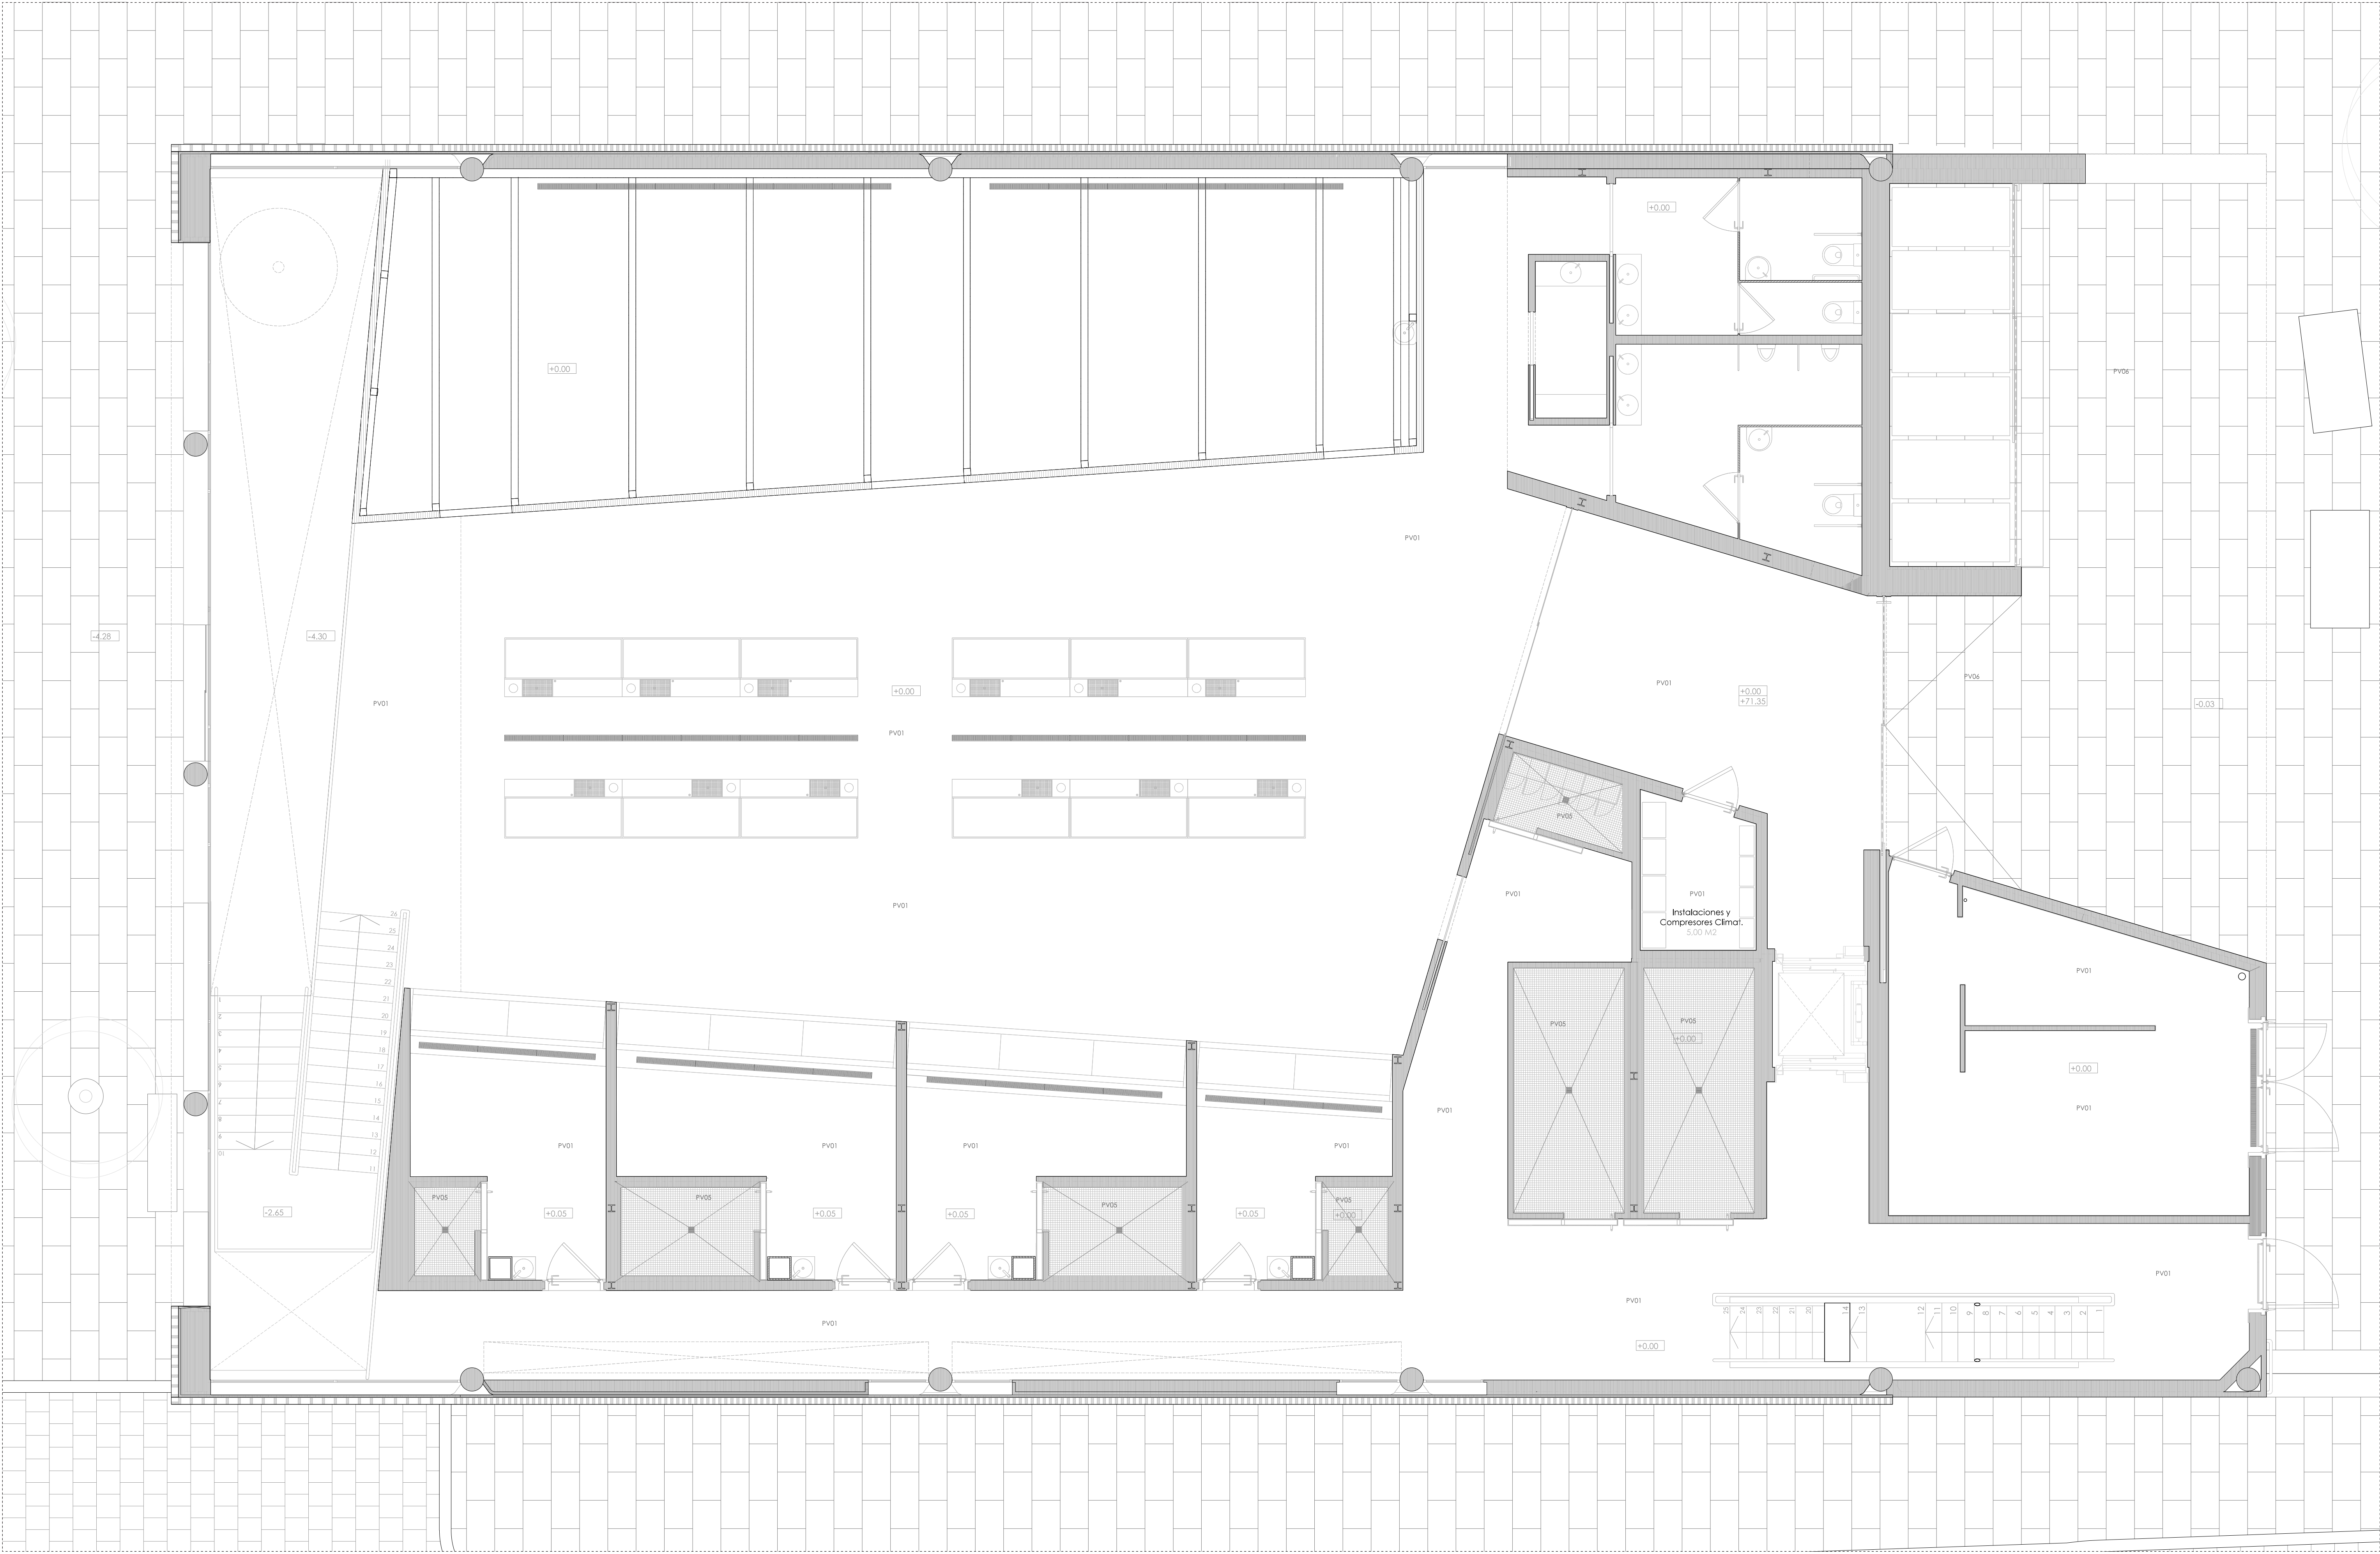
Esc: 1/50 **PLANTA DE PAVIMENTOS · Piso -1** 2. 19  
PROYECTO DE EJECUCIÓN

PAVIMENTOS

| PV01 Hormigón pulido con sistema autonivelante tipo epoxi | PV05 Contrachapado con acabado de película fenólica |
| PV02 Madera de Pino | PV06 Losa de Granito |
| PV03 Adoquín | PV07 Baldosa Térmica |
| PV04 Grava | |

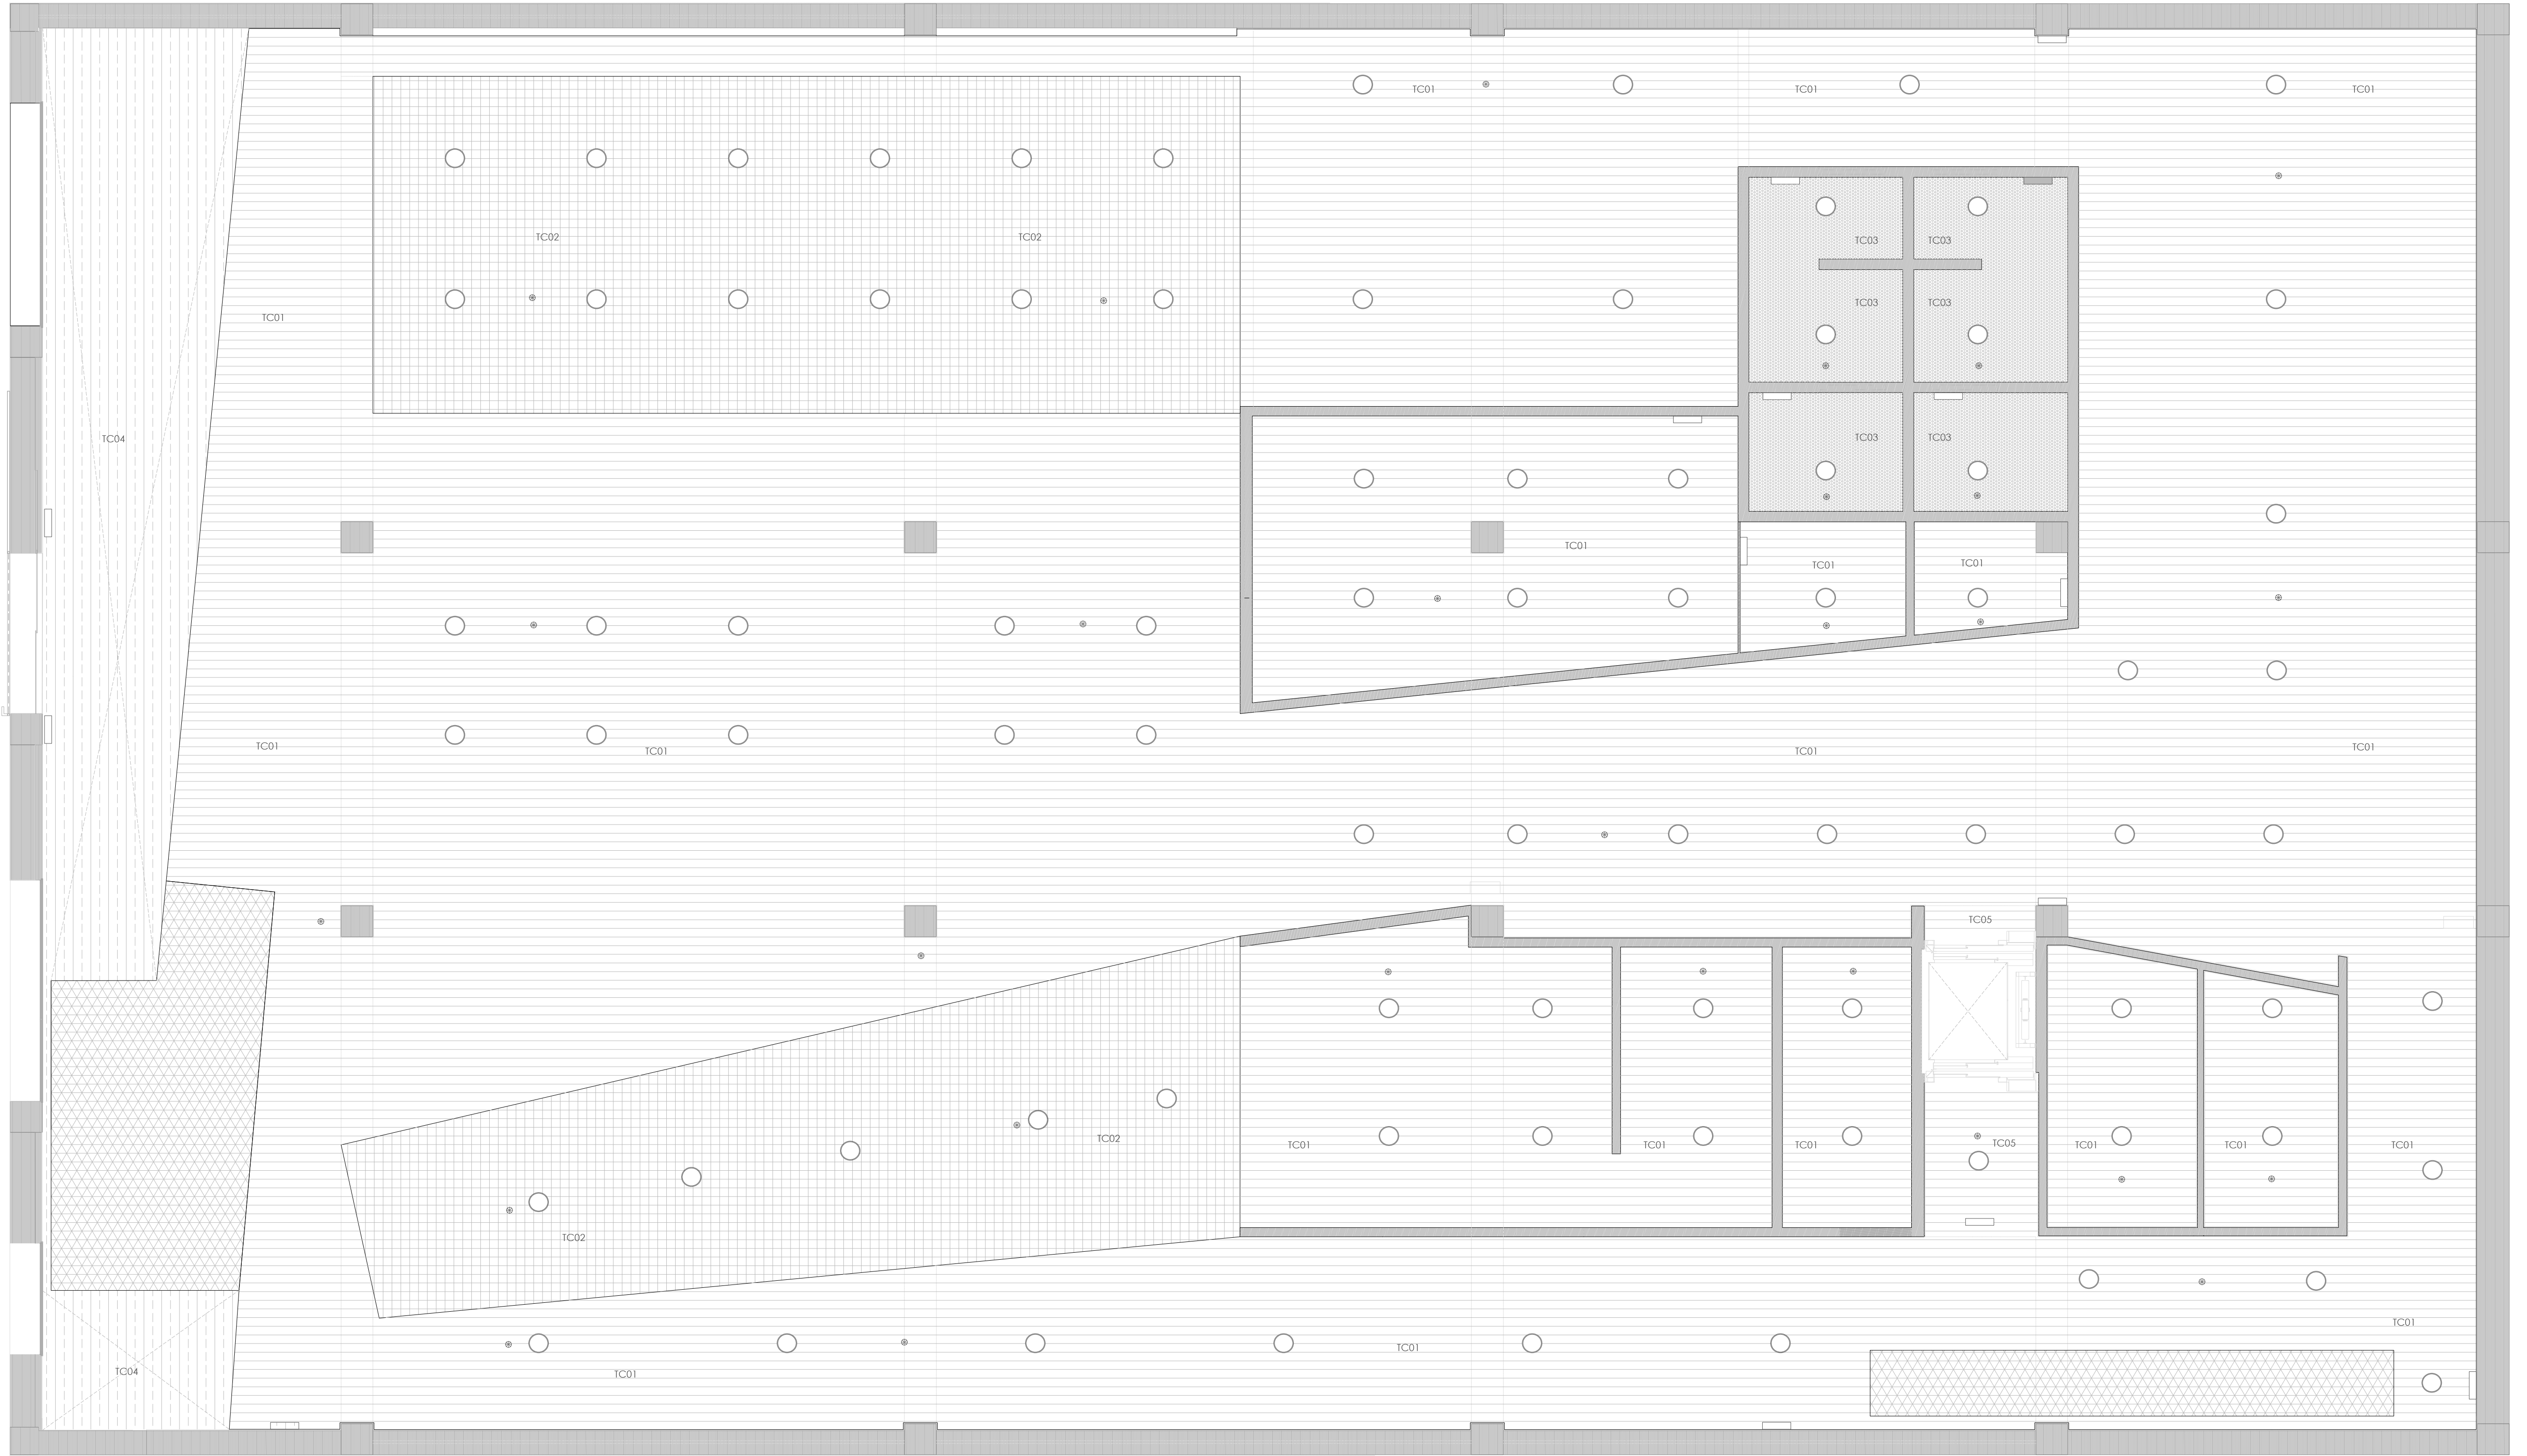
TC01 Hormigón existente con acabado de pintura plástica mate  
TC02 Estructura de yeso acartonado, aluminio mate y vidrio  
TC03 Yeso acartonado hidráulico  
TC04 Panel sandwich de chapa y con revestimiento en madera de pino  
TC05 Yeso acartonado

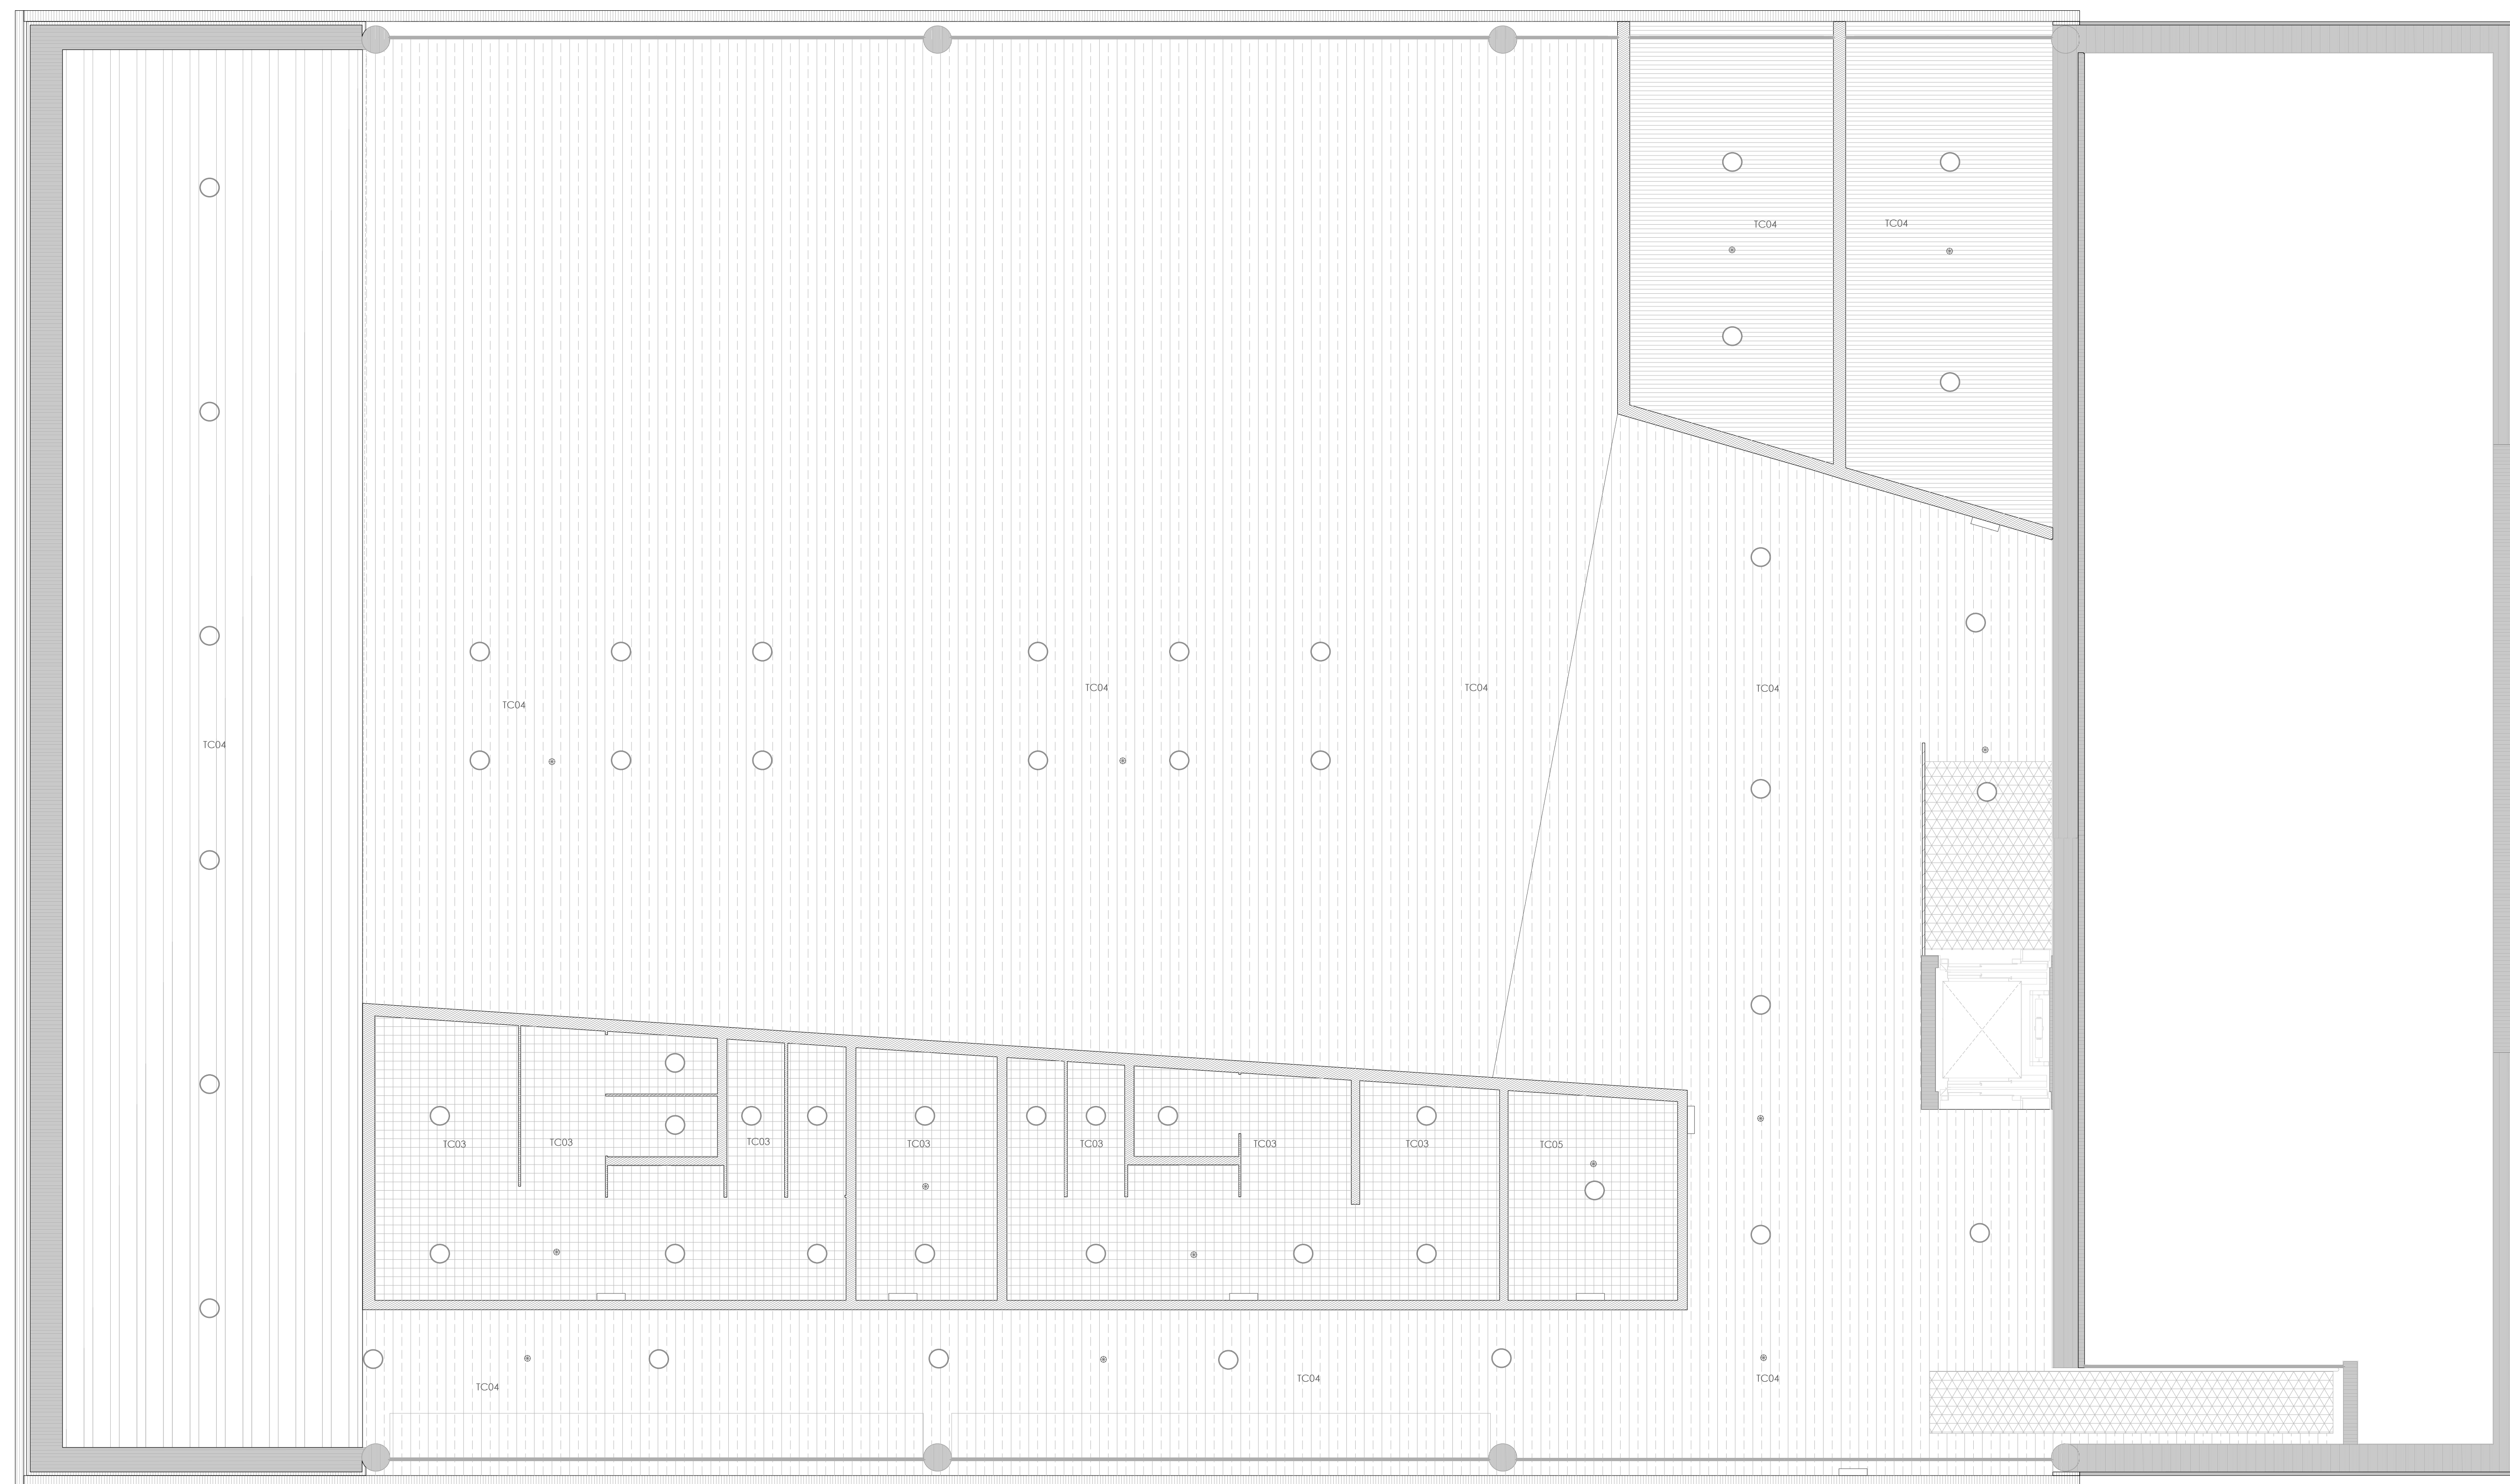
## CORTE TRANSVERSAL

+5.60m-3.80m +2.55m 3.75m -6.45m +2.30m Escaleras

Luminarias Alumbrao de Emergencia Aspersores antiincendios

TC01 Hormigón existente con acabado de pintura plástica mate  
TC02 Estructura de yeso acartonado, aluminio mate y vidrio  
TC03 Yeso acartonado hidrófugo  
TC04 Panel sandwich de chapa y con revestimiento en madera de pino  
TC05 Yeso acartonado

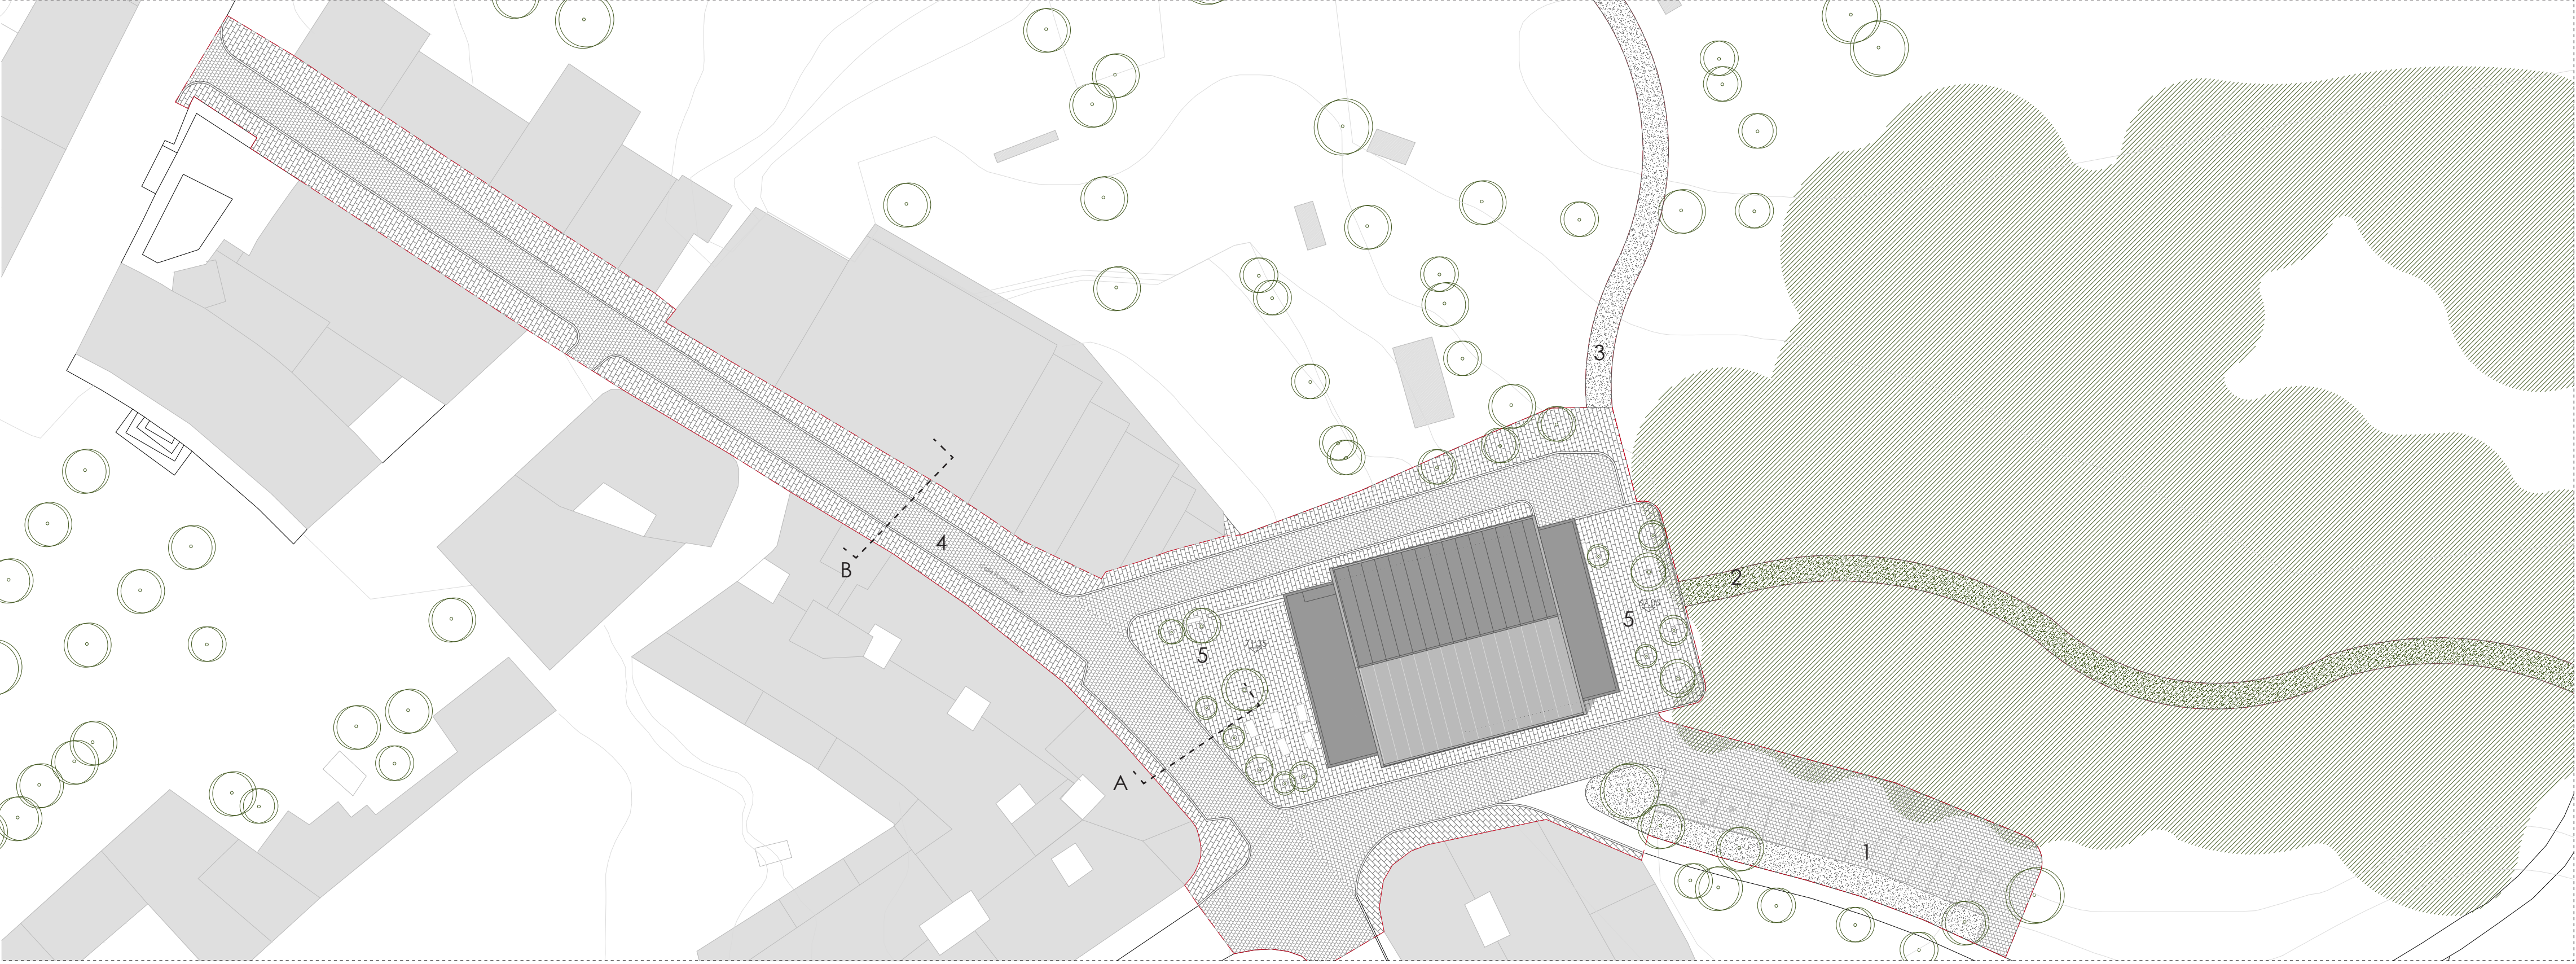
Intervención Urbana. Esc: 1/500

- 1 PARKING CON PAVIMENTO DE ADOQUIN
- 2 SENDERO NATURAL
- 3 SENDERO AL PARKING MUNICIPAL
- 4 CALLE PONTEVEDRA
- 5 PLAZAS
