PAUSA - Projecto de reabilitação  
Maria João Pereira

Título: Pausa -Projecto de reabilitação  
de um restaurante em Guimarães

Curso: Design de Interiores

Escola: Escola Superior de Artes e Design

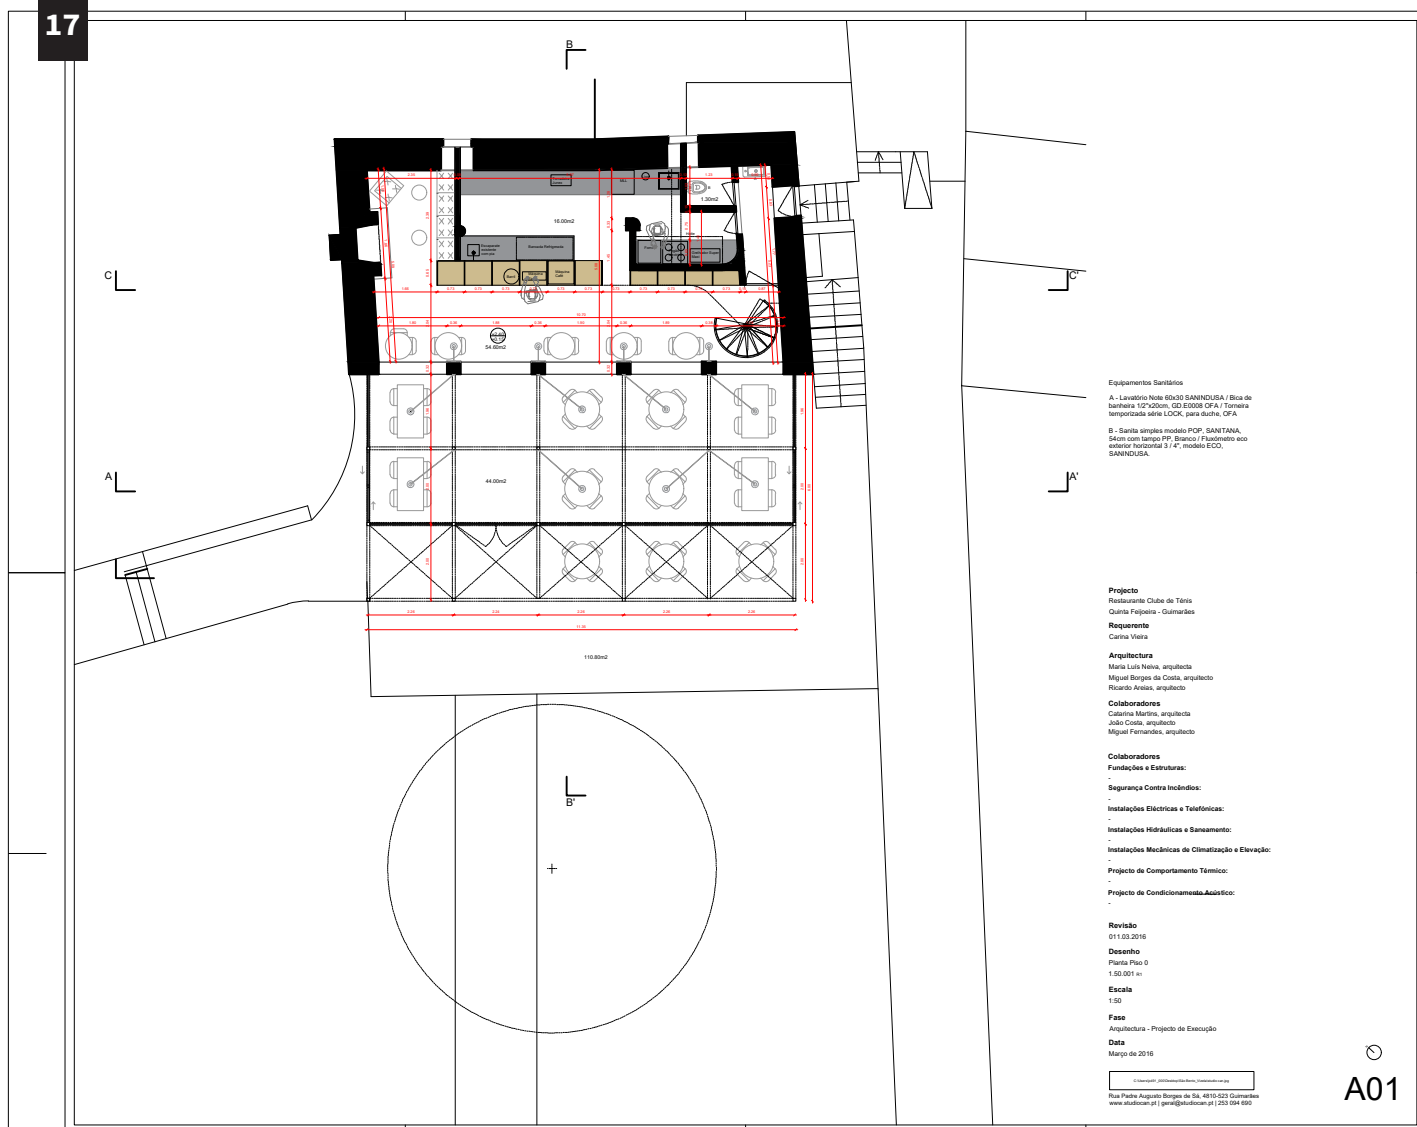
Imagem 17 - Planta, Restaurante Clube de ténis - Set Clubehouse, Arquitecto Ricardo Areiras, 2016

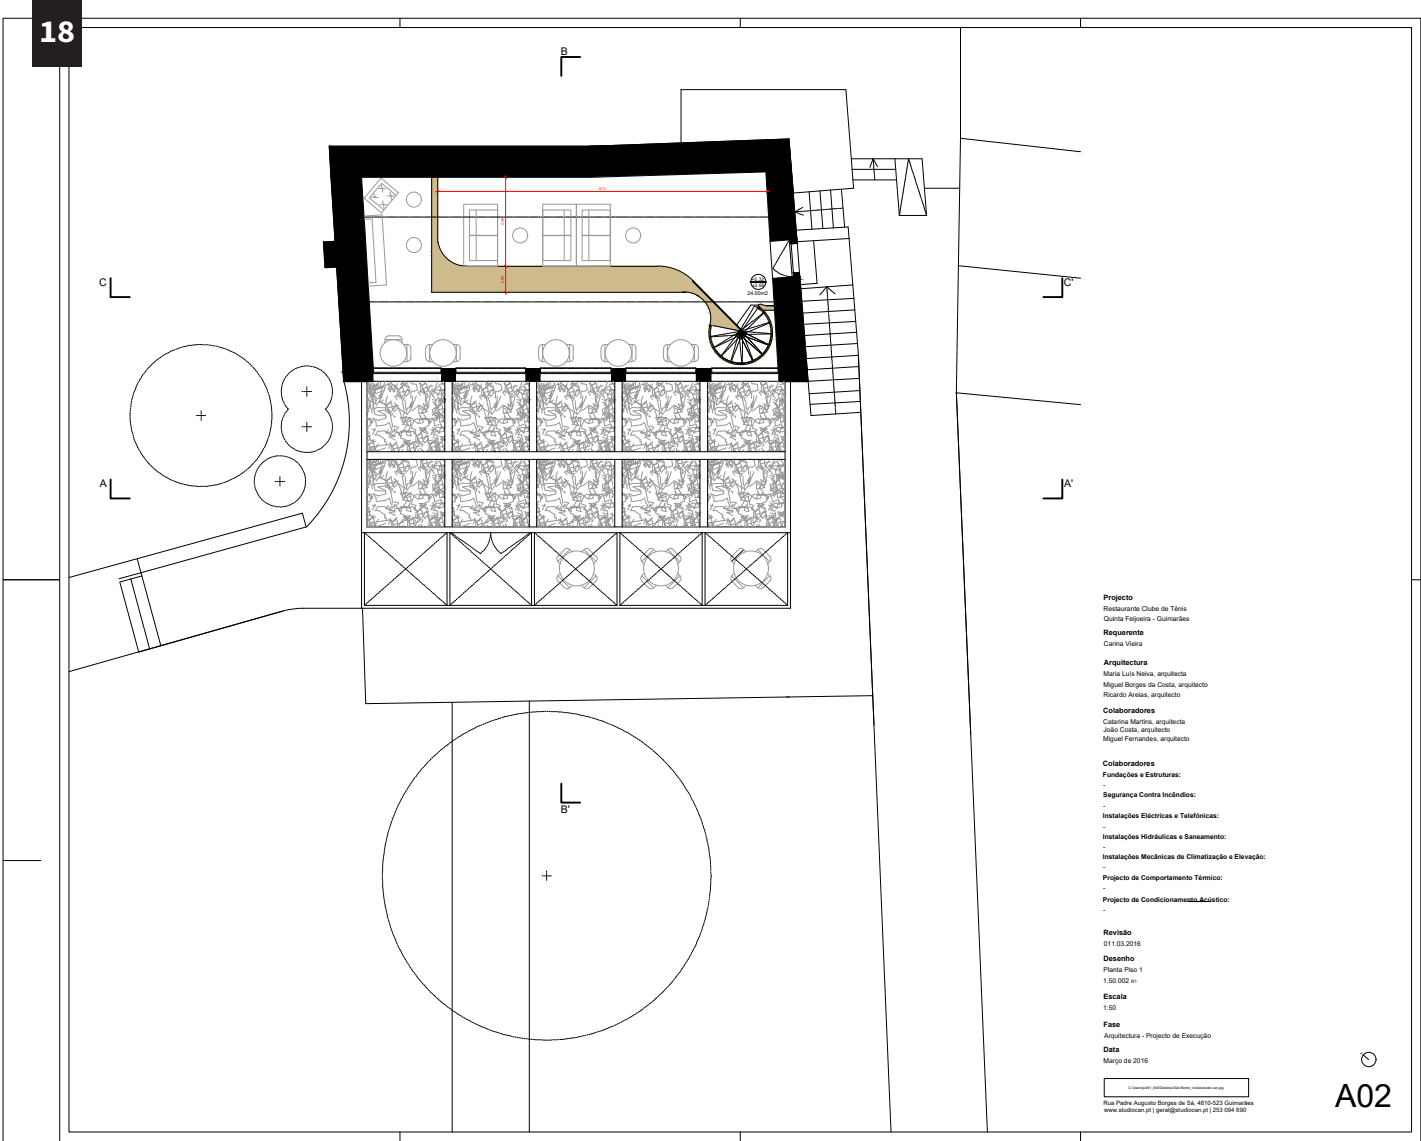
Imagem 18 - Planta Piso 1, Restaurante Clube de ténis - Set Clubehouse, Aquiteto Ricardo Areiras, 2016

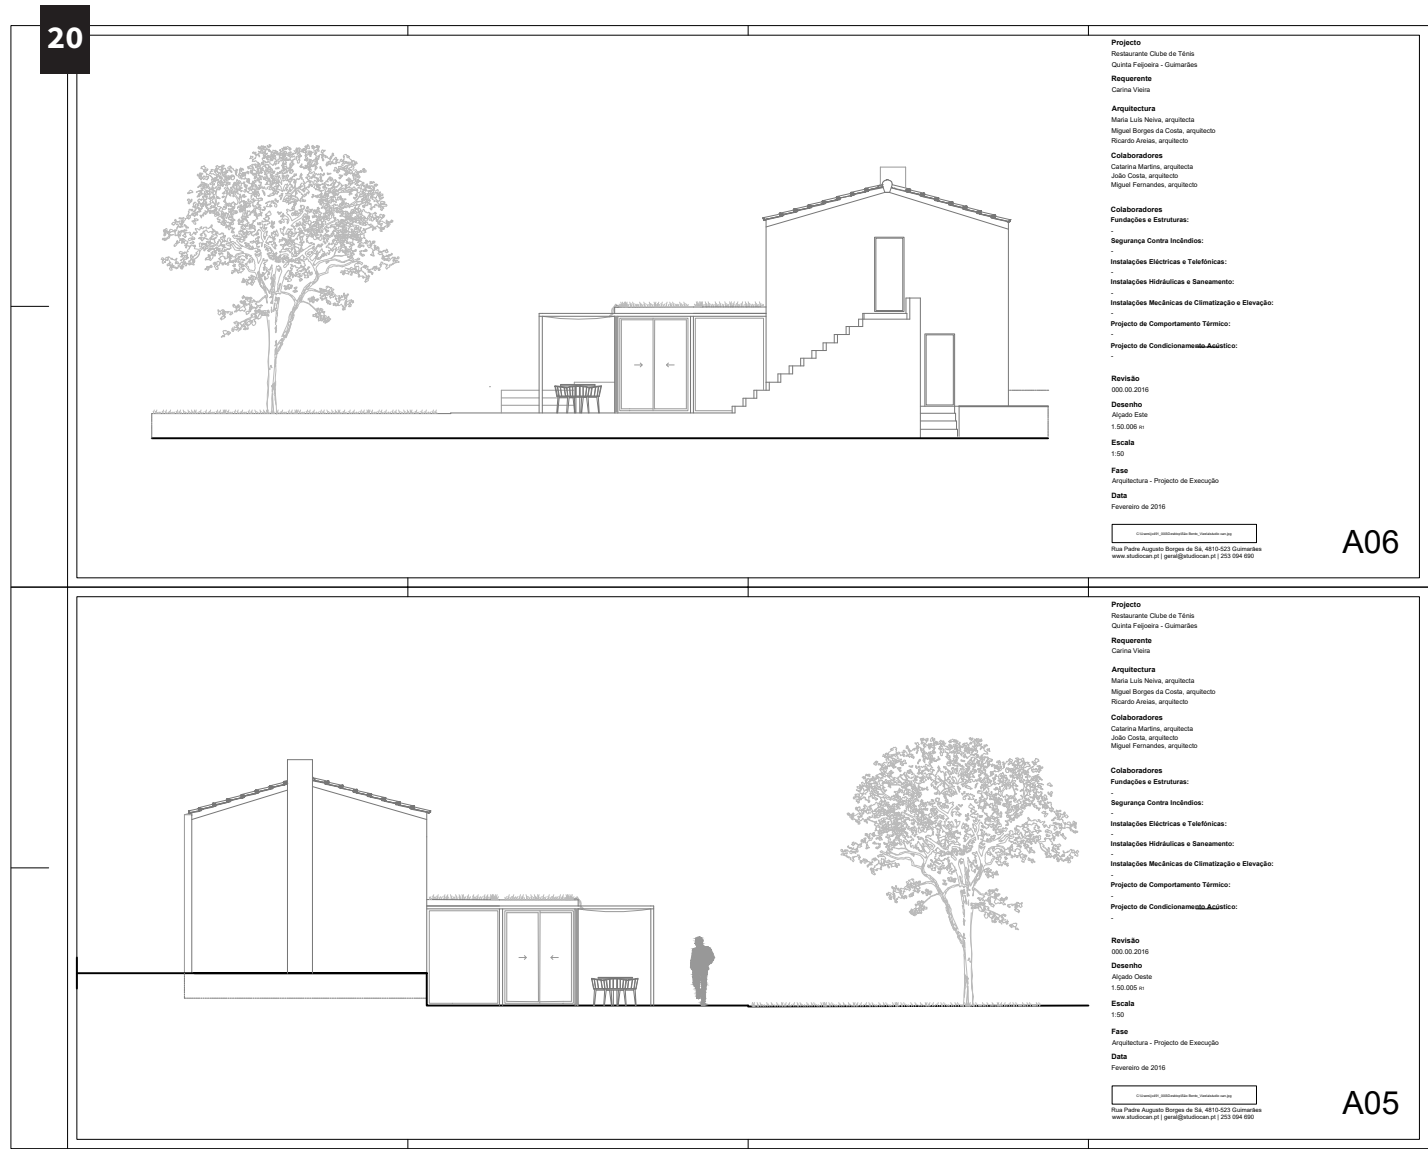
Imagem 20 - Alçado Este e Alçado Oeste , Restaurante Clube de ténis - Set Clubehouse,  
Aquiteto Ricardo Areiras,2016

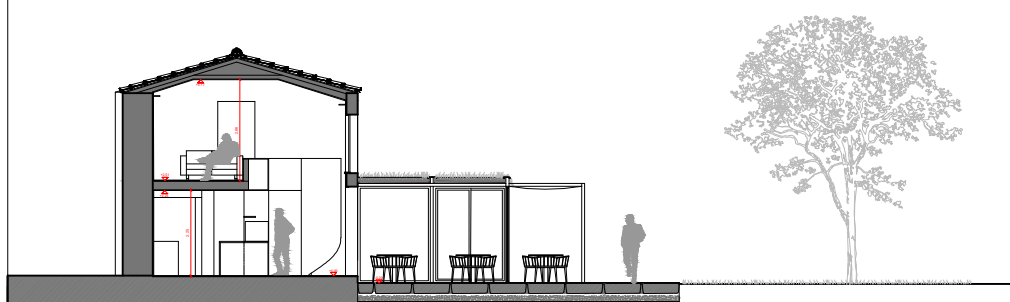
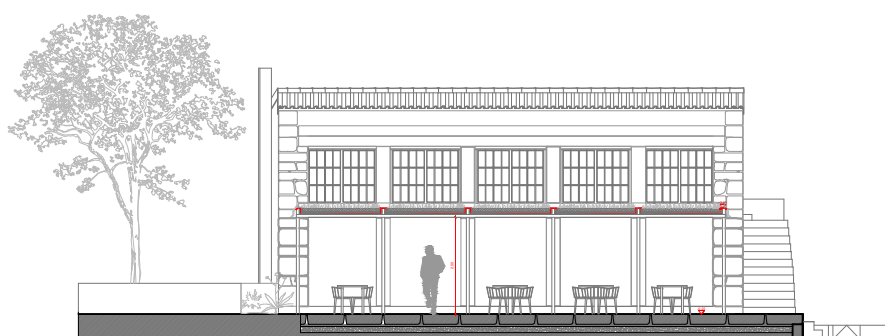
**Desenho**  
 Corte B-B'  
 1:50.008 +/-

**Desenho**  
 Corte A-A'  
 1:50.07 +/-

Imagem 21 - Corte BB' e Corte AA', Restaurante Clube de ténis - Set Clubehouse,  
 Arquitecto Ricardo Areiras, 2016

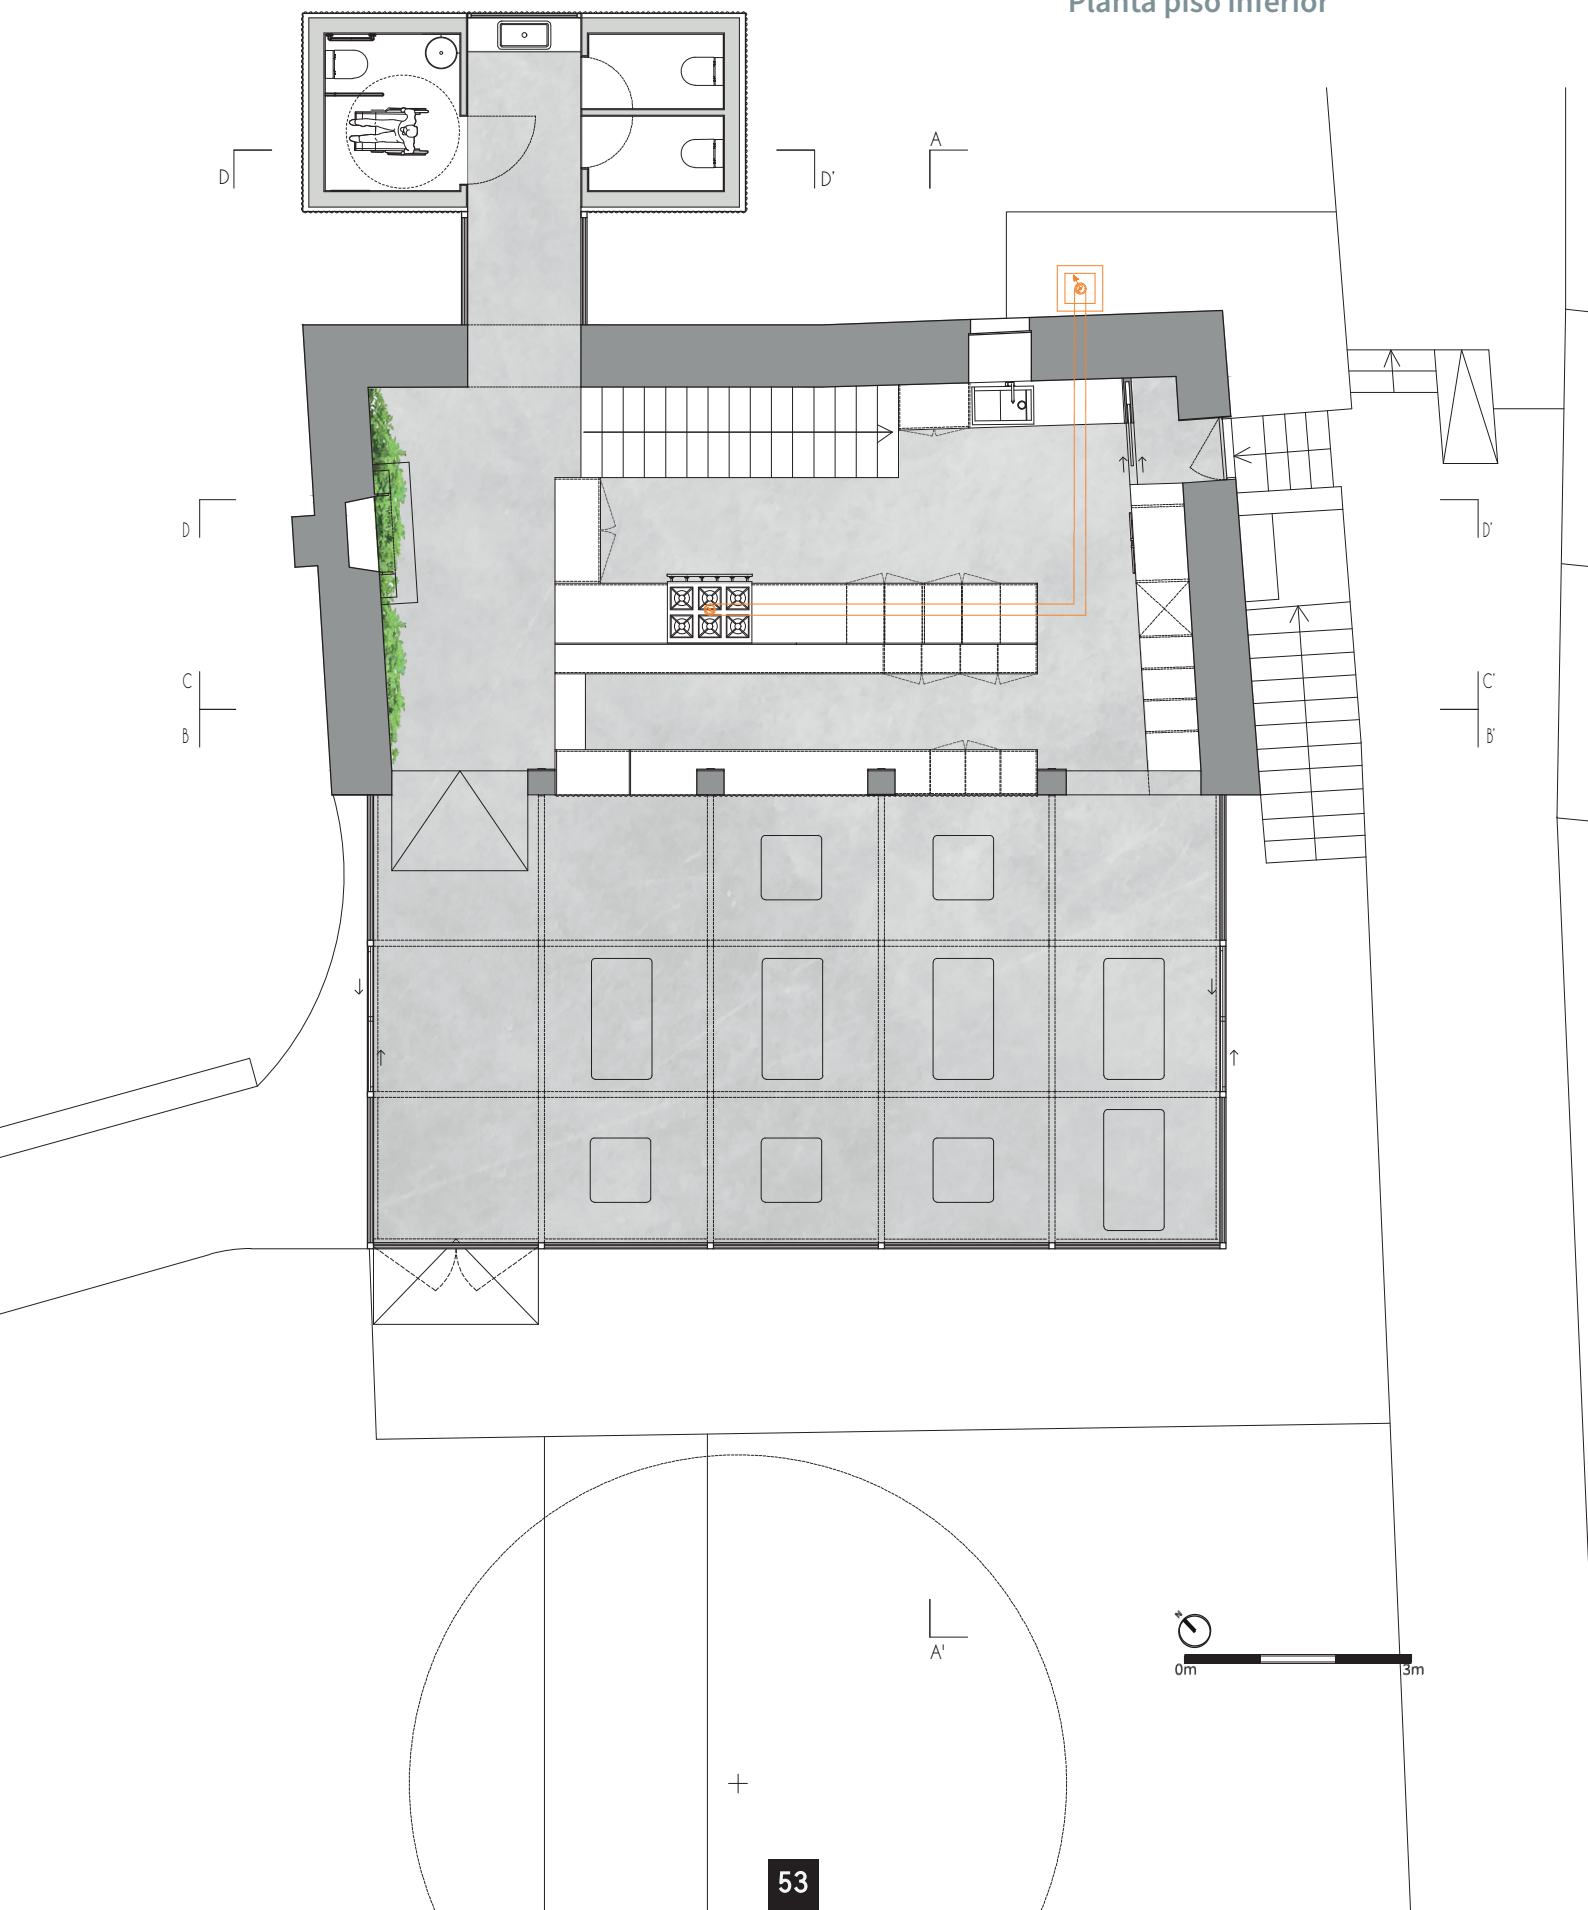
Planta piso inferior

O pavimento do restaurante é atualmente irregular e desconfortável.

Em conversa com os proprietários foi-nos dito, que a alteração do pavimento não era uma prioridade. No entanto, para nós é importante alterar o material, pois a pedra existente é um pouco irregular e por isso as mesas de jantar balançam, no piso do balcão e da cozinha, neste momento tem um pavimento em cerâmica.

Sendo assim, optamos por colocar betão afagado pelo espaço todo, de modo a conseguirmos regular o piso e assim haver uma ligação entre todas as áreas, desde o exterior ao interior. Também sabíamos que ao optarmos por outro pavimento implicava uma logística maior, pois ao mudarmos, por exemplo para um piso flutuante, a altura do piso iria aumentar e por consequência a estrutura de vidro teria de ser alterada e assim haveria mais gastos. Para não mexermos na estrutura metálica da sala de refeições, decidimos que o novo piso iria ser colocado 5 cm afastado da estrutura. O betão afagado, para além de ter preços competitivos é bastante resistente a ambientes húmidos e de reduzida manutenção.

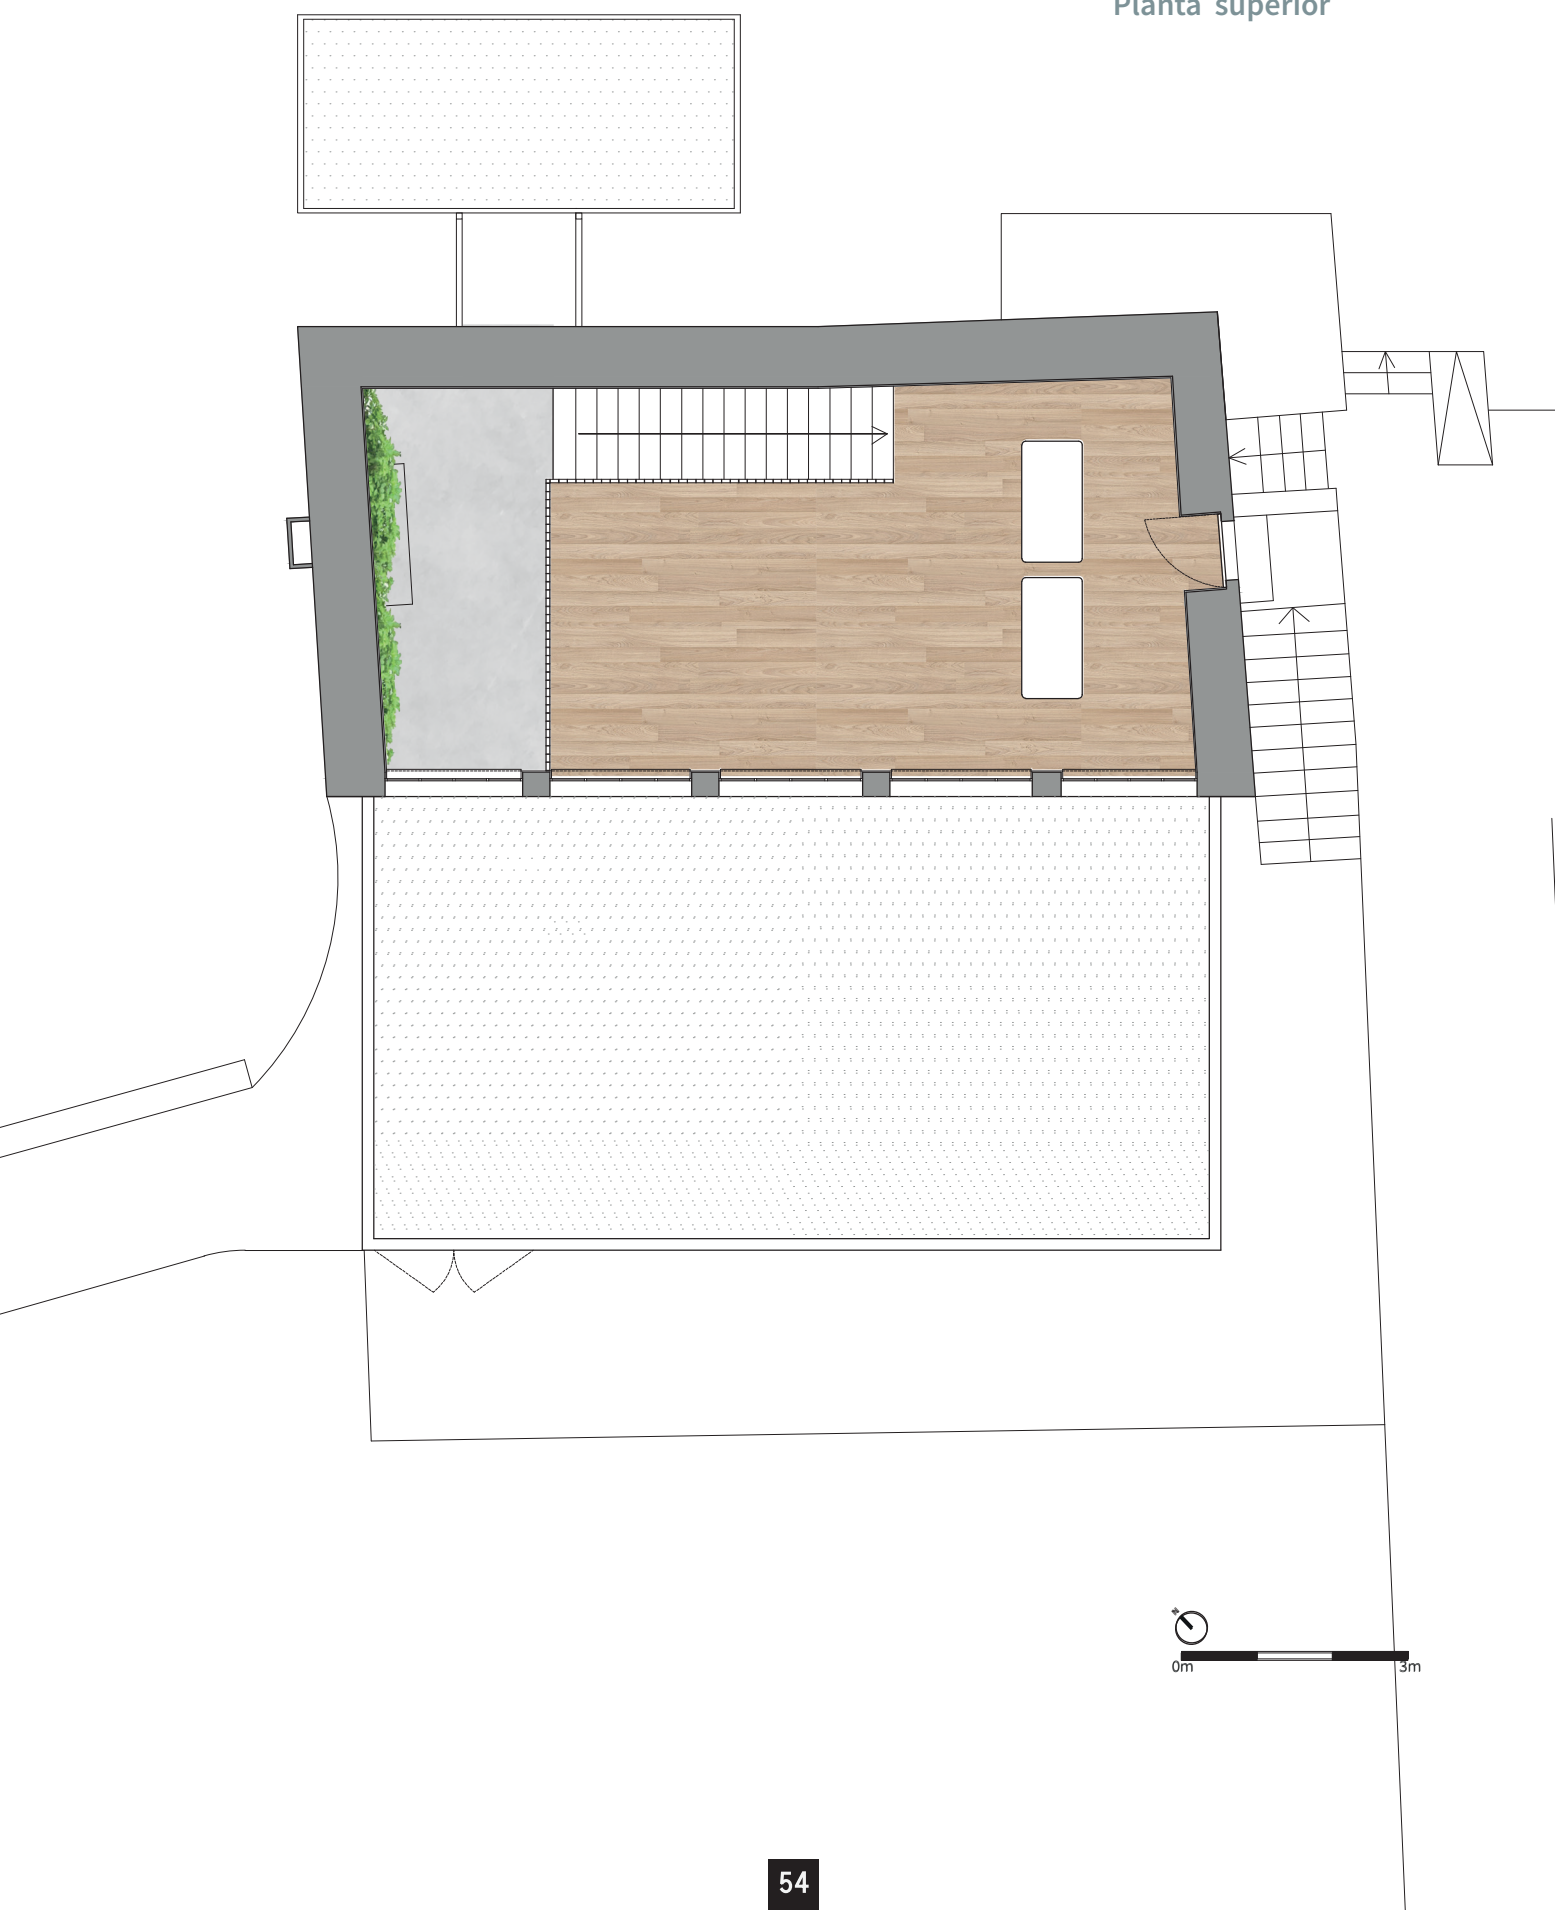
Planta superior

No mezanino, espaço já existente e atualmente utilizado para armazenar artigos secos e de limpeza, o nosso objetivo foi aproveitar melhor esta zona, aumentando assim a sua área e destacando-o como um espaço para eventos mais privados e com uma zona *lounge*.

A nossa primeira apropriação do espaço é feita pelo olhar, por isso, a nossa intenção foi criar um espaço visualmente confortável, optando assim por escolher um piso flutuante - madeira carvalho - o acesso ao mezanino é feito por umas escadas que foram projetadas por nós e ainda por uma entrada exterior que já existia no mezanino antigo.

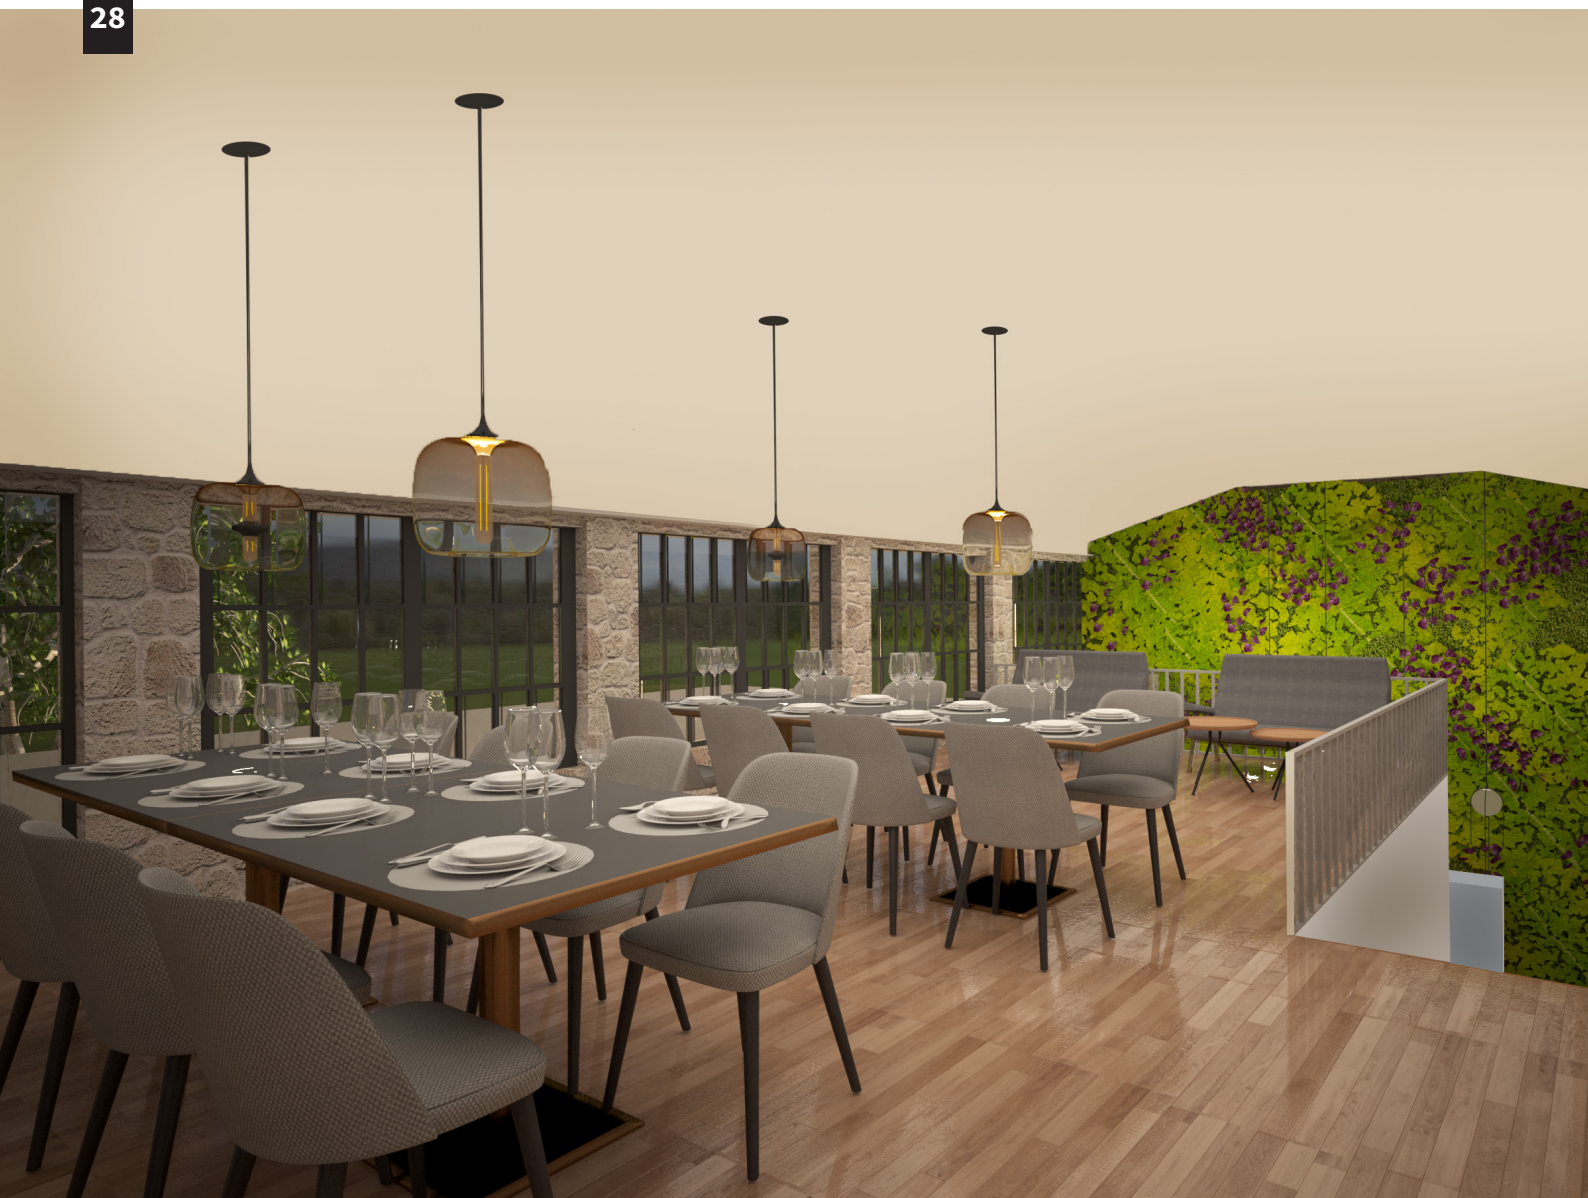
Imagem 28 - Render mezanino, 2020

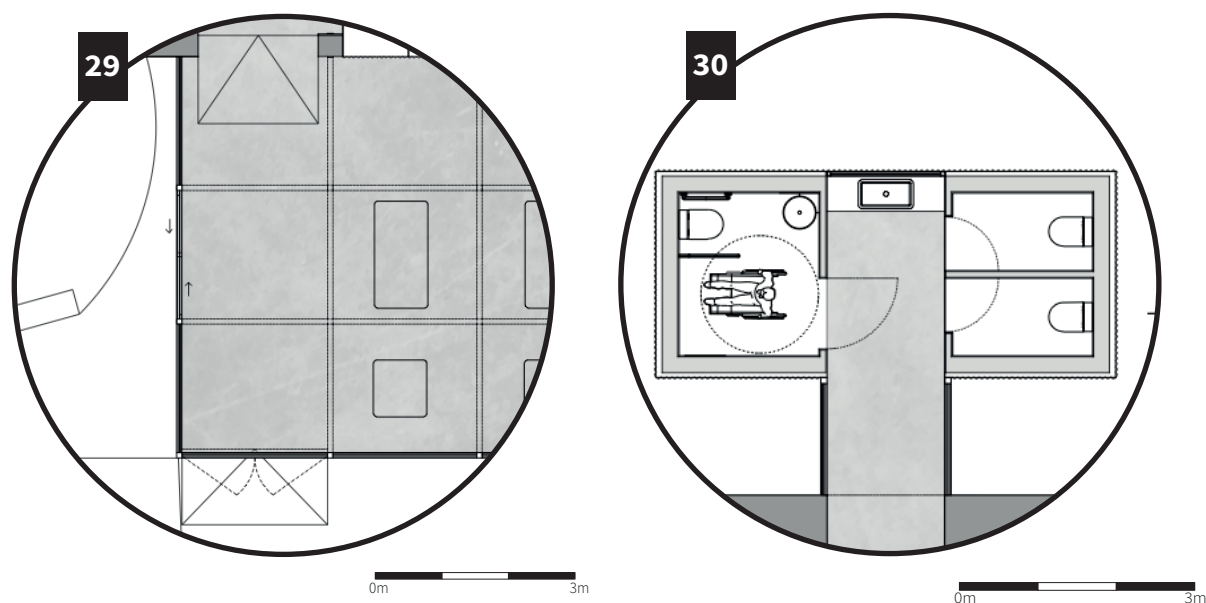
O restaurante não tem condições suficientes para receber uma pessoa de mobilidade reduzida, para resolver esses problemas começamos por criar rampas de acesso, a primeira dá acesso a sala de refeições e a segunda à casa de banho.

Para além das rampas, houve a necessidade de reposicionar a porta da entrada, pois apercebemos-nos que há sócios do CTG que entravam apenas no restaurante para usufruir das instalações sanitárias, uma vez que perto dos campos de Padel e de ténis não existem. Neste contexto decidimos alinhar a porta pelo balcão e pela casa de banho, agora assim que entre alguém com essa intenção não causa transtorno no funcionamento da sala, é eliminado do constrangimento de entrar num espaço de restauração e não consumir. A casa de banho era outro problema que tinha de ser rapidamente resolvido, neste momento existe apenas uma, para clientes e funcionários. Havendo espaço nas traseiras do restaurante (ver imagem30), aproveitamos uma janela, que não tinha utilidade, para fazer o acesso às instalações sanitárias e assim conseguimos ter casa de banho para pessoas de mobilidade reduzia, uma para mulheres e outra para homens.

Imagem 29 - Pormenor entrada e rampa de acesso

Imagem 30 - Pormenor casa de banho

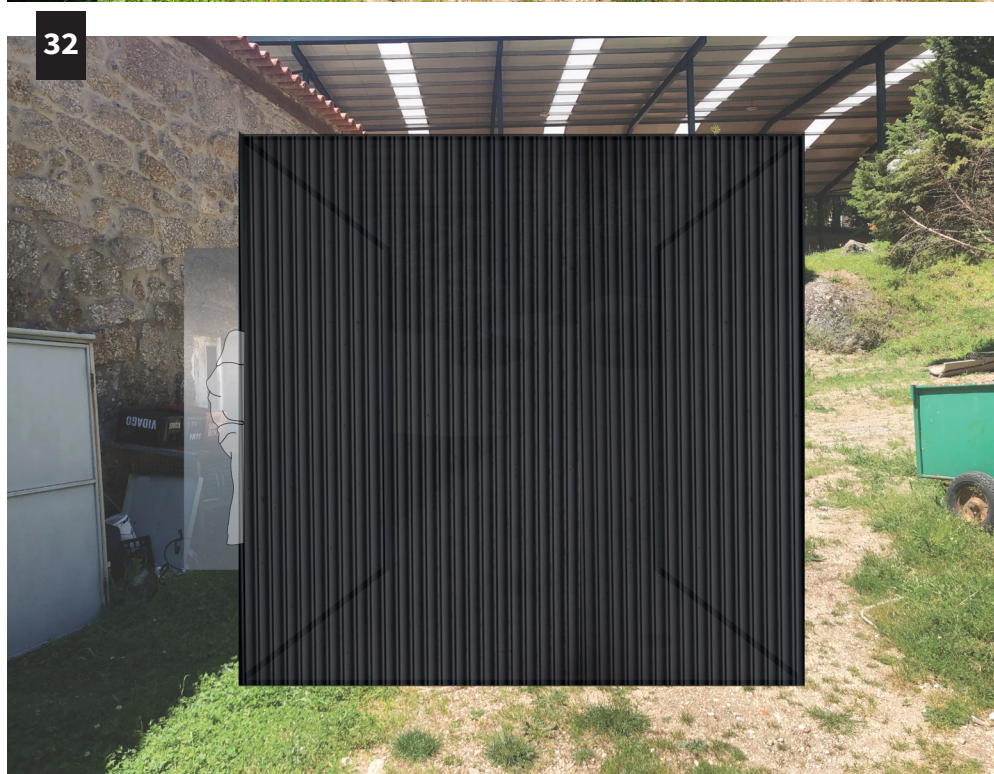
Imagem 31 - Traseiras Pausa terrace , Ricardo Moreira e João Vieira, Guimarães, 2018  
Imagem 32 - Fotomontagem do anexo criado para as instalações sanitárias 2019

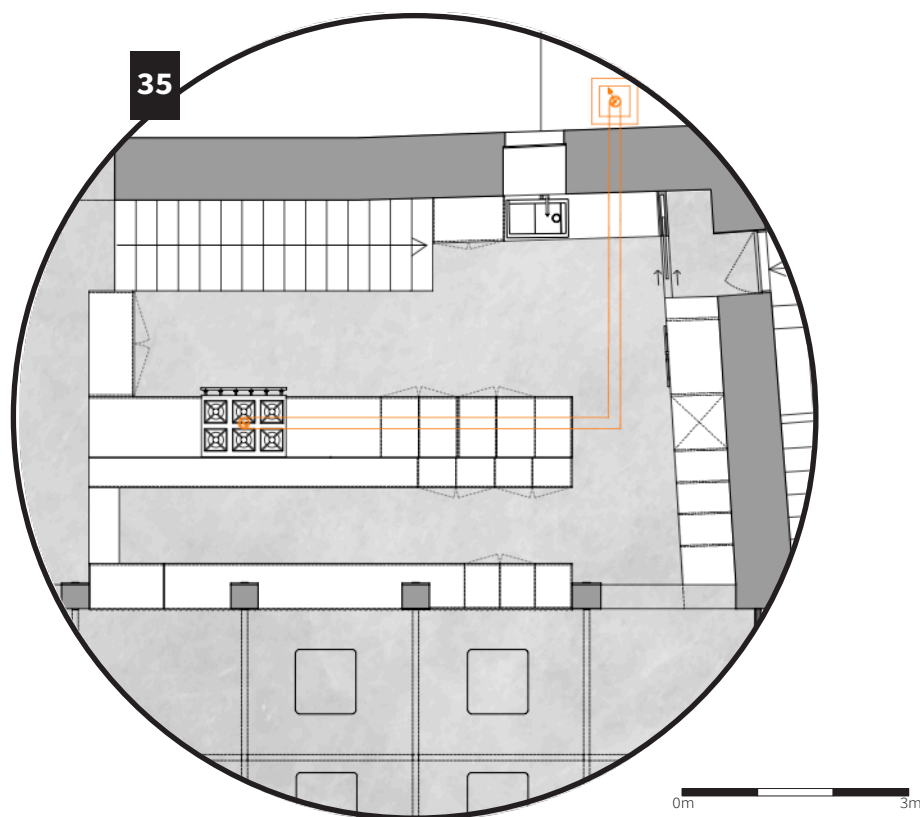
Imagem 35 - Pormenor cozinha e balcão de atendimento

A cozinha o espaço apresentava-se pequeno e disfuncional. Em locais como este é essencial ter uma cozinha espaçosa mas que acima de tudo preenchesse os requisitos necessários. Com a demolição da antiga casa de banho conseguimos aumentar a zona da cozinha. Decidimos fazer da cozinha um open space em que se separa do balcão por uma estrutura quadriculada em ferro e vidro e assim temos uma ligação com a estrutura principal da sala de refeições.

Aproveitamos o antigo corredor da casa de banho e das escadas para criar armários para conservar artigos secos.

No balcão também desenhamos vários compartimentos para arrumar vários artigos, toalhas, individuais, loiças e ainda temos dois armarios refrigerados para bebidas.

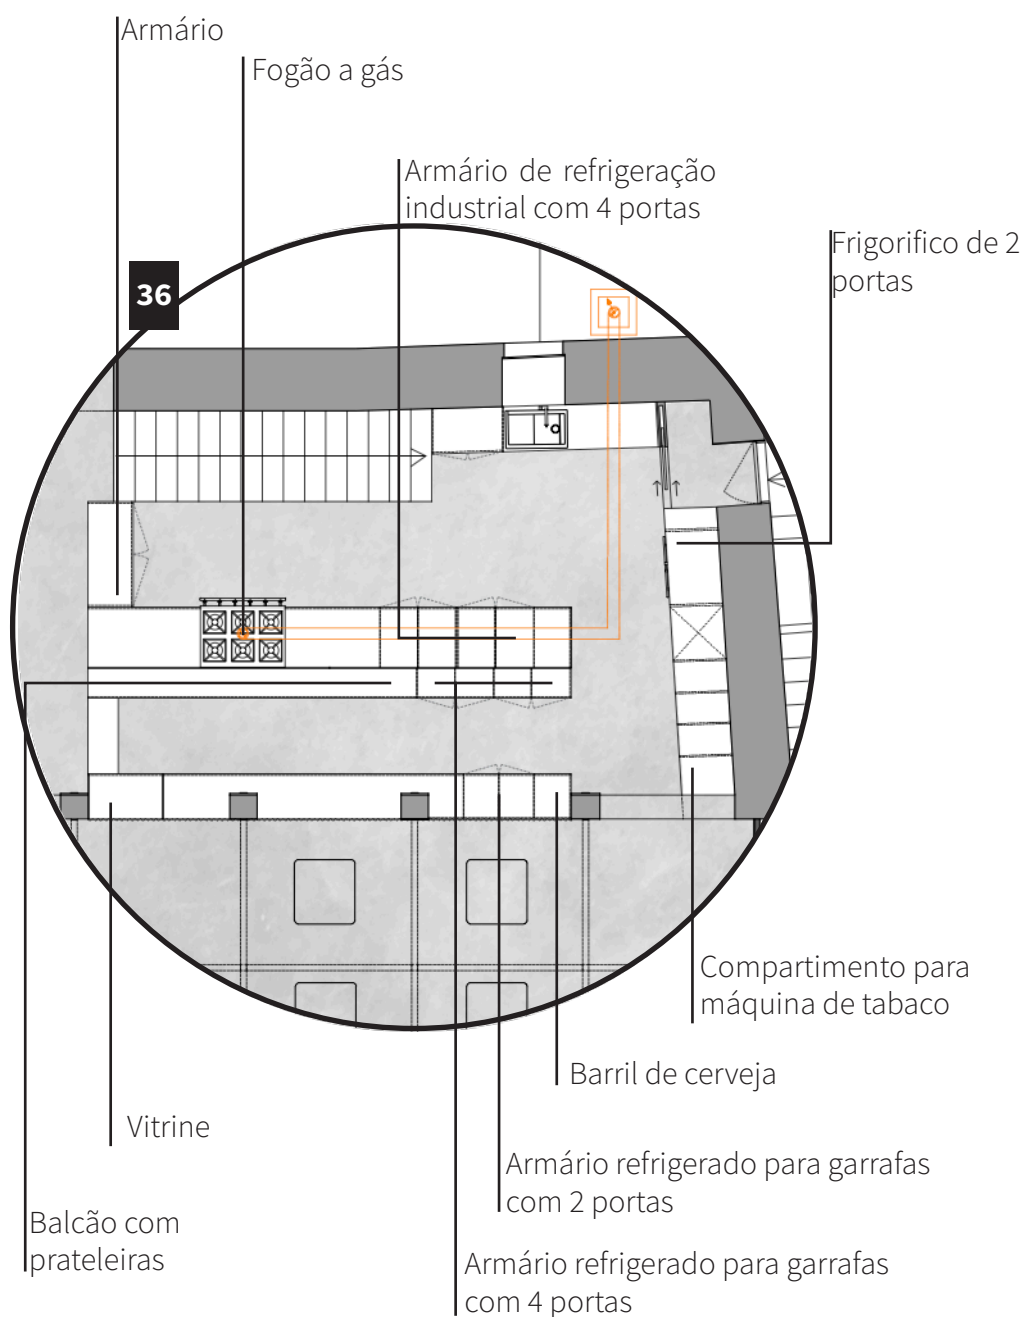
Imagem 36 - Mapa de armazenamento e distribuição de equipamento

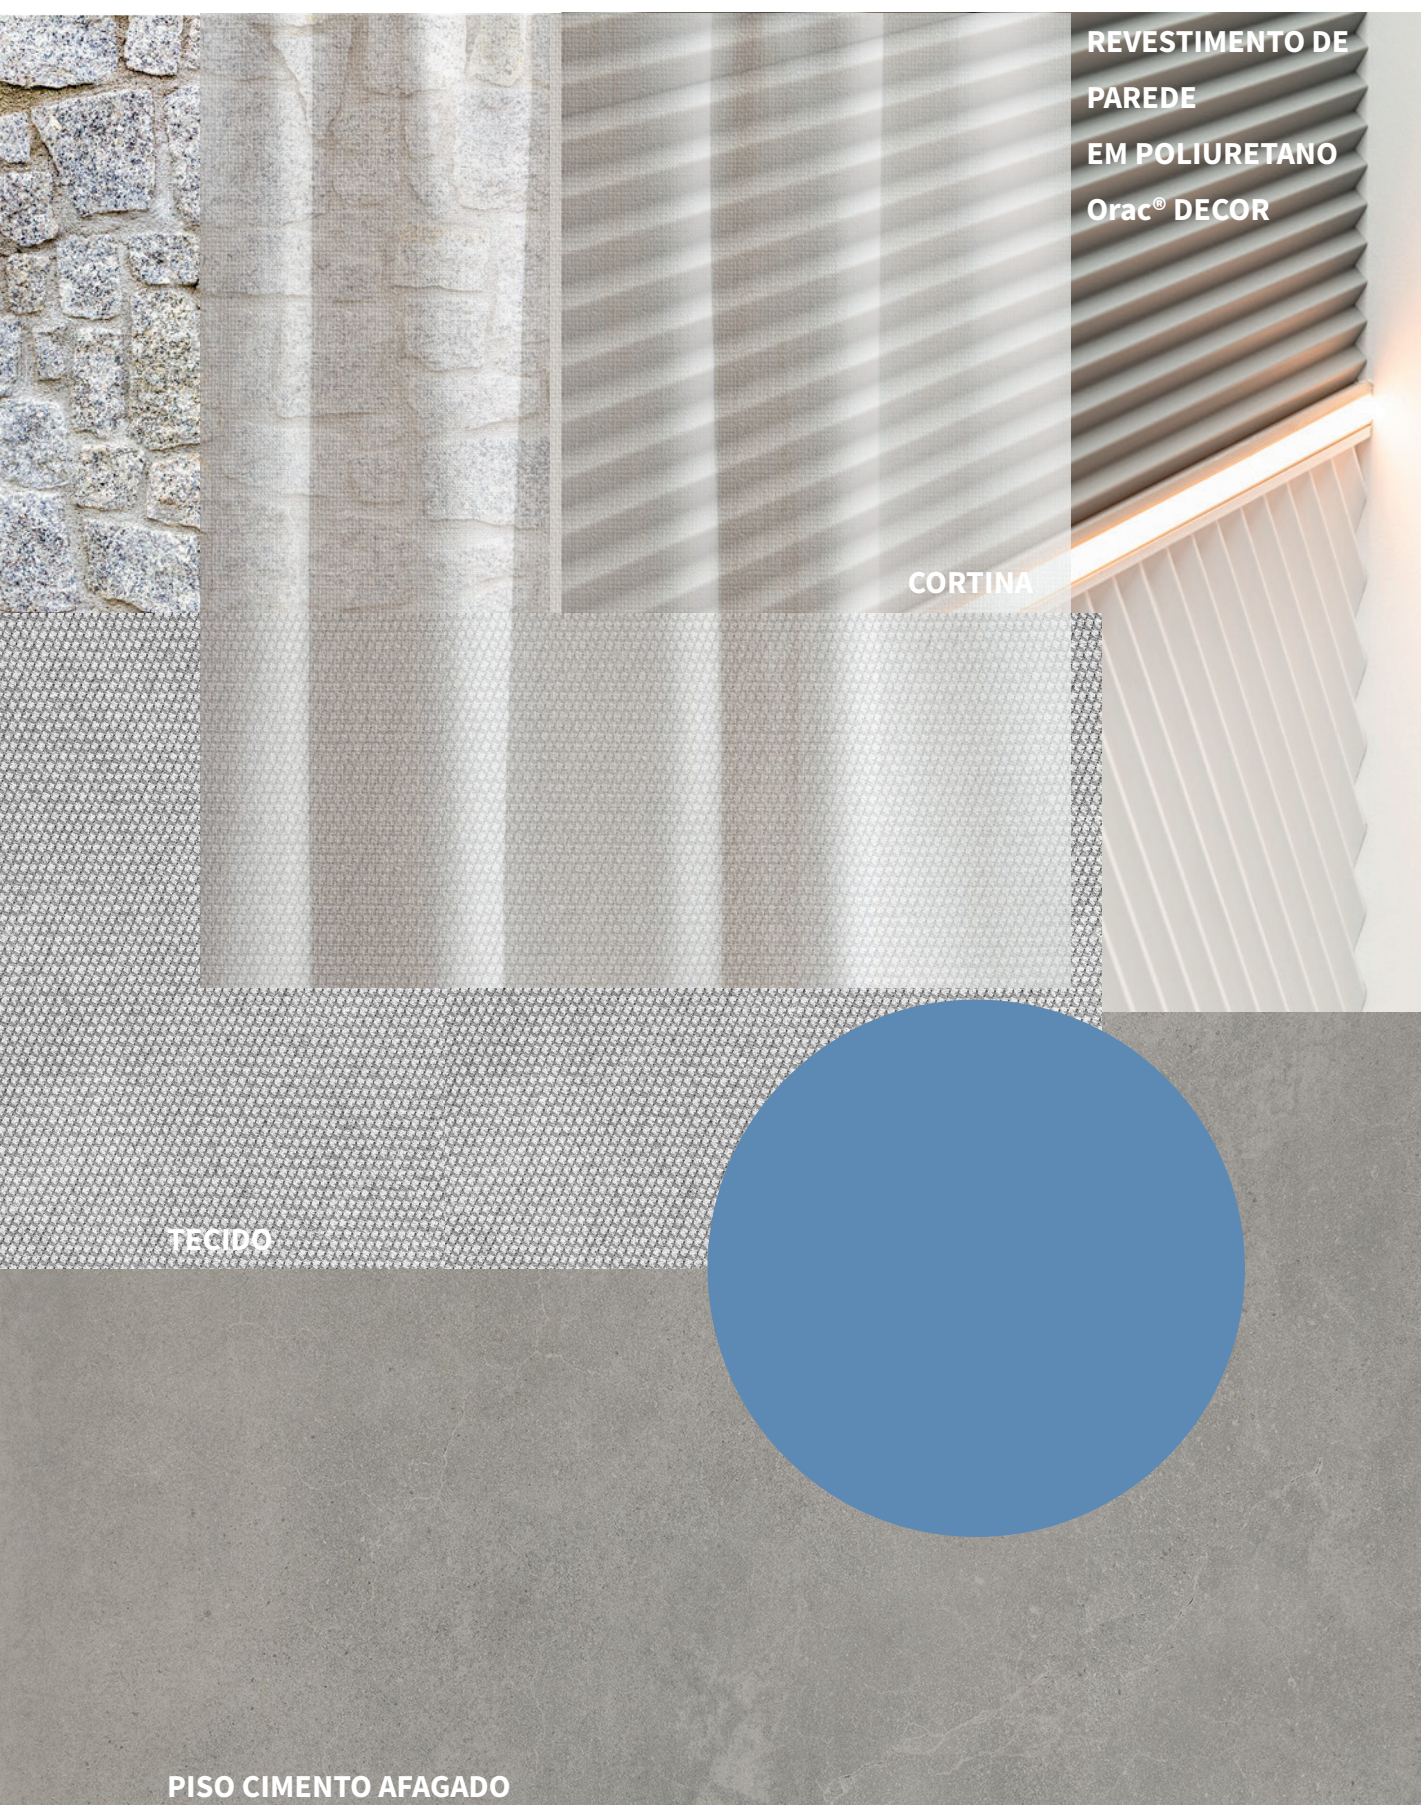
Imagem 39 - Mapa de materiais texturas e cores,projecto final, 2020

Ao longo dos últimos textos fomos referindo alguns materiais escolhidos para este restaurante, para além do betão há mais um material que se sobressai no piso 0, revestimento de parede decorativo em poliuretano da Orac® Decor.

Neste projecto, um dos grandes propósitos era que houvesse sempre uma ligação entre o interior e exterior e assim pegamos em pequenos materiais presentes no meio envolvente. O betão, material presente no exterior do restaurante é colocado agora no interior para uniformizar os quatro espaços, esplanada, espaço intermédio - estrutura de vidro a pré-existência e o novo anexo para as casas de banho. A chapa ondulada, presente no revestimento dos pavilhões de ténis e de padel, é proposto por fazer sentido para nós revestir a fachada das casa de banho com o mesmo material dos pavilhões. Revestimos a parte frontal do balcão e a parede do corredor que dá acesso às casas de banho com um painel decorativo em poliuretano da Orac® Decor, que visualmente nos remete à chapa ondulada mas é mais confortável ao toque. Este produto é bastante resistente a impactos e pode ser pintado.

Temos noção que esta escolha de materiais ainda não resolve um dos maiores problemas do espaço, o facto de ser frio e por isso desconfortável. No entanto, para contrariar o aspeto frio do pavimento e do revestimento do balcão, optamos por dar conforto através do mobiliário, da temperatura cromática e da lareira. Selecionamos uns sofás de luxo, da marca Wiener GTV design, sofá TARGA, com estrutura curvada em faia que segura a almofada do assento e do encosto estofado com tecido, em relação às mesas de jantar inspiramo-nos também numas mesas da mesma marca, porque precisávamos de duas medidas diferentes, algumas de 1,40M x 0,80M e outras de 0,80M x 0,70M. Sendo um espaço curto e os sofás com alguma dimensão optamos por ter mesas com umas cadeiras da Venture Design também estofadas em tecido. Em relação à iluminação, escolhemos uns candeeiros de vidro com fonte de luz LED, num tom mais amarelado para termos uma temperatura cromática mais quente.
