Estudo da cor e revestimentos de edifícios do Centro Histórico de Tomar

Ficha de edifício
2010 | 2011

SC 45

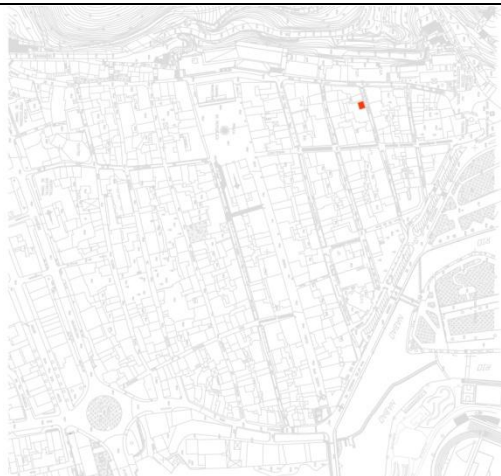
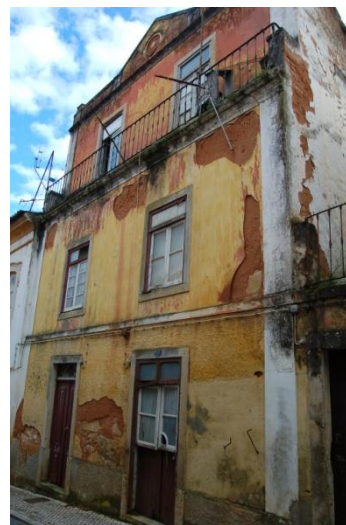
1 Identificação	2 Caracterização
1.1 Localização Frente Sul da Rua Sacadura Cabral, Nº 45A	2.1 Época de construção <input type="checkbox"/> Século XVI <input type="checkbox"/> Século XVII <input type="checkbox"/> Século XVIII <input checked="" type="checkbox"/> Século XIX <input type="checkbox"/> Século XX

1.2 Propriedade: <input type="checkbox"/> Pública <input checked="" type="checkbox"/> Privada	2.2 Volumetria <input type="checkbox"/> 1 Piso <input type="checkbox"/> 2 Pisos <input checked="" type="checkbox"/> 3 Pisos

1.3 Tipo de ocupação <input checked="" type="checkbox"/> Habitação <input type="checkbox"/> Comércio <input type="checkbox"/> Serviços <input type="checkbox"/> Culto <input type="checkbox"/> Outros	2.3 Alvenaria <input checked="" type="checkbox"/> Pedra <input type="checkbox"/> Tijolo <input type="checkbox"/> Adobe <input type="checkbox"/> Outros

1.4 Regime de protecção <input type="checkbox"/> Classificado <input checked="" type="checkbox"/> Não Classificado	2.4 Estado de Conservação <input type="checkbox"/> Muito Bom <input type="checkbox"/> Bom <input checked="" type="checkbox"/> Mau <input type="checkbox"/> Ruína
Observações:

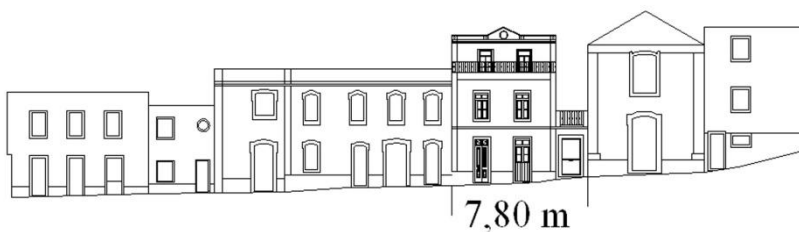
SC 45

3 | Caracterização de fachada

3.1 Revestimentos

- Reboco pintado
- Azulejo
- Pedra
- Outro

3.2 Cor actual dos paramentos

- Branco
- Amarelo Ocre
- Rosa
- Outro:

3.3 Elementos decorativos

- Remates decorativos em pedra
- Remates decorativos em argamassa
- Cunhais
- Socos
- Pilastras
- Platibandas
- Gradeamentos
- Outros:

3.4 Elementos dissonantes

- Cabos eléctricos
- Caixas de electricidade
- Publicidade
- Outros:

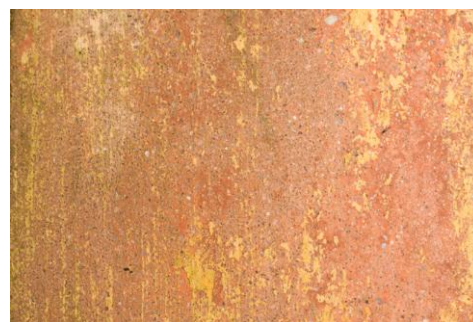
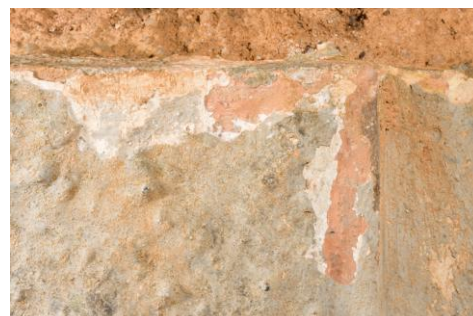
4.1 Local de recolha de amostras

4 Caracterização da cor		Código de Cor		
Elementos de fachada	Cor	L*	a*	b*
		Paramentos	[Color swatch]	51,28
[Color swatch]	69,41		13,76	42,83
Socos	[Color swatch]	57,07	15,99	22,37
	[Color swatch]	100	0	0
	[Color swatch]	56,71	3,53	14,67
Guarnecimento de vãos

- [Red square] Estratigrafia de cor
- [Yellow square] Amostra de argamassa

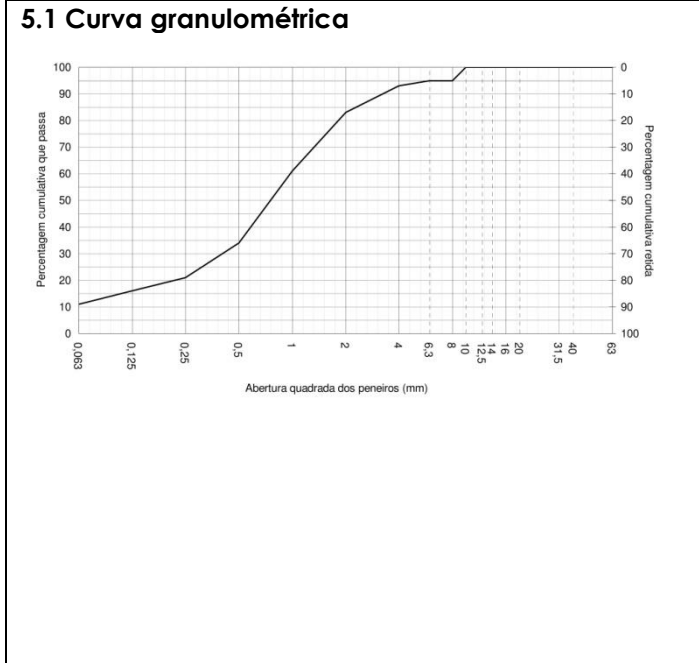
5 | Caracterização das argamassas de reboco

5.2 Resultados da estimativa de traço por dissolução ácida:

- 7,1 % de Fracção Solúvel
- 92,9 % de Fracção Insolúvel
- Estimativa de traço: 1 : 4,5
