MEÉRTOLA

79-80

RELATÓRIO DAS CAMPANHAS DE ESCAVAÇÃO NA ZONA DO CASTELO DE  
MÉRTOLA  
EFECTUADAS EM 1979 e 1980

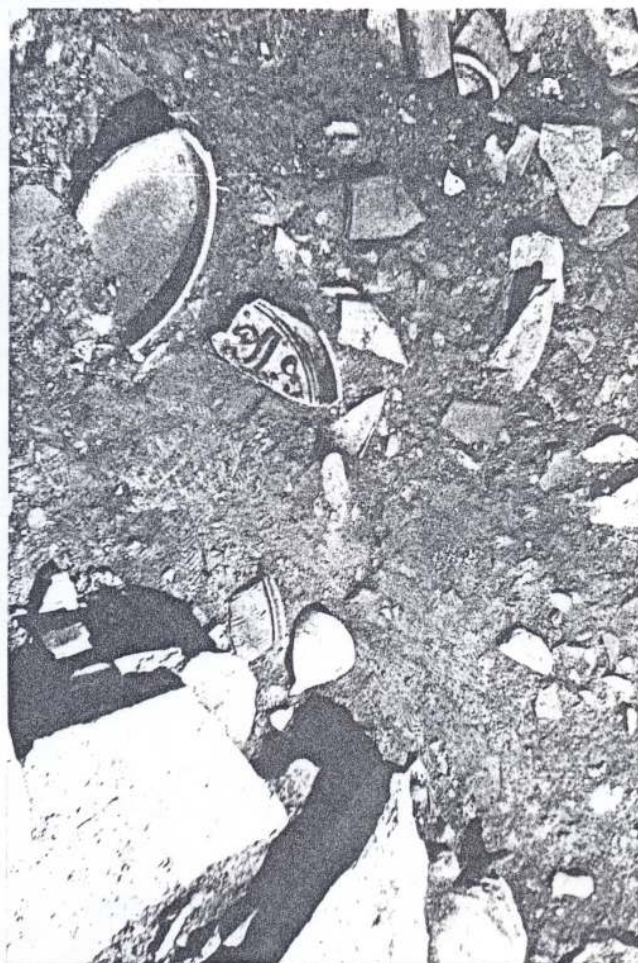
Na estratigrafia da Q-B (visível no desenho a seguir) notamos claramente a formação de entulhos a partir de uma clarabóia (2)

1a — pouco caracterizado e muita mistura. Desde cerâmica sec. XIX até "sigilata".

1b — camada mais rica em cerâmica, maioritariamente do último período muçulmano. Terra orgânica e solta.

2a — muita argamassa e material de construção menos orgânico.

2b — sobre este nível encontramos todos os corpos humanos lançados na Galeria. Muito tijolo, material de construção e grandes pedras de alvenaria. Pobre em cerâmica.

2c — Muita "tégula" tardia e material inorgânico. Pouca cerâmica.

MÉRTOLA 79 GALERIA 19  
 ESC. 1:20  
 QUADRÍCULA B  
 ANÁLISE ESTRATIGRÁFICA  
 EM CORTE LONGITUDINAL

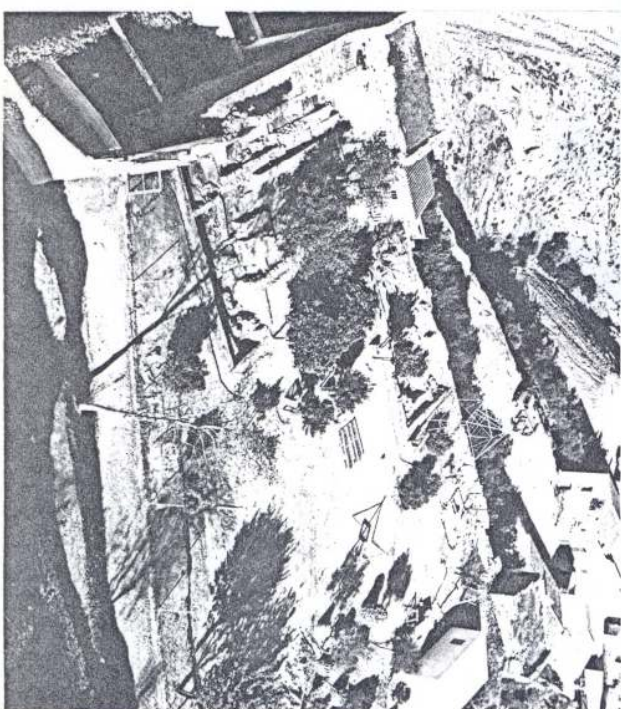
2. P.  
CAMPANHA DE 1980

Quadrículas 6B e 6C , local onde uma sondagem de 1978  
 assinalou estruturas de tipo balnear. Dezenas de sepulturas  
 têm dificultado o aprofundamento da quadrícula onde cada  
 osso tem de ser consolidado antes de ser levantado devido  
 à extrema acidez dos solos xistosos.

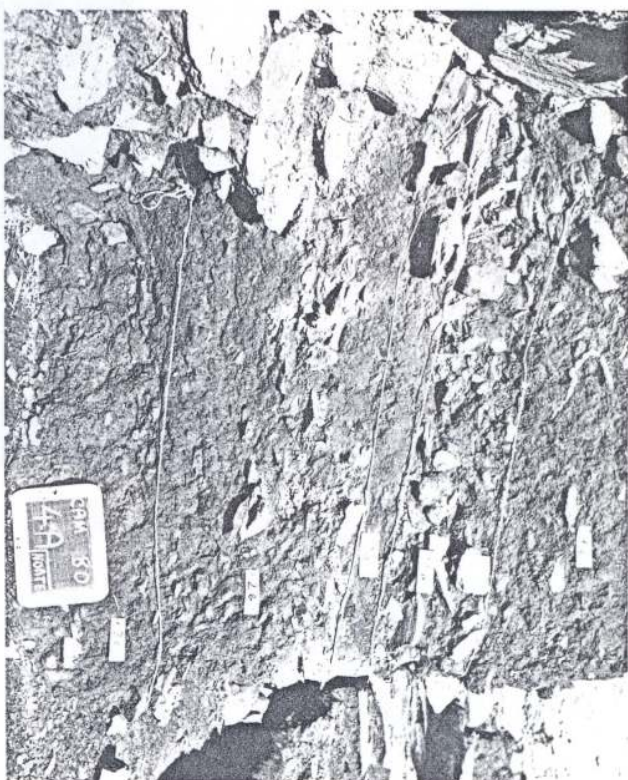
Análise estratigráfica de um perfil da Q-4/A

Atraves do testemunho ainda no local(foto) e do desenho a seguir, constatamos a existência de dois grandes estratos separados pelo nível 2a que é terra batida com alguma argamassa e cal. Pisados e partidos fragmentos cerâmicos numa ocupação fugaz e pobre. O nível 2b é uma terra muito solta cheia de restos orgânicos e alimentares. Em 2c surgem dois muros paralelos de bom aparelho de alvenaria com muita cal.

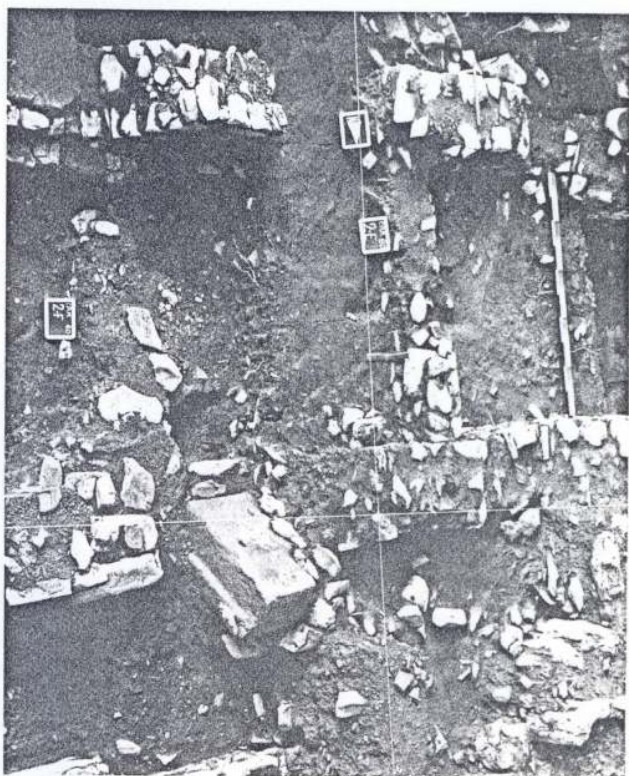
Quadrículas 2-D, 2-E e 2-F, junto da muralha norte e sobre a Galeria A, abertas em 1980. Há dois tipos de aparelho: Um superficial, mais pobre de pedra seca e alguma argila. Um outro de boa alvenaria e argamassa com restos de revestimento de estuque e reboco almagre e cujo solo, directamente sobre a Galeria, estava revestido de mosaico. Faltava ainda escavar o último nível junto ao solo, mas já tudo leva a crer que muitas sepulturas foram escavadas no próprio mosaico.

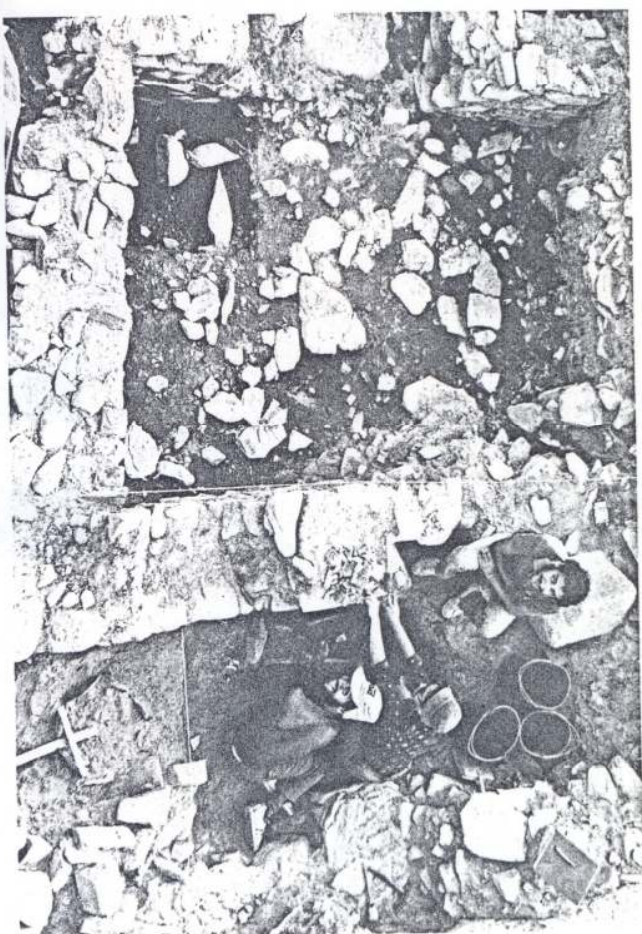
ZONA PALATINA  
Q. 2F  
Sua área utilizada  
para os muros.
