Instituto Politécnico de Tomar

INSPEÇÃO DE PONTES FERROVIÁRIAS EM ARCOS DE ALVENARIA

Relatório de Projeto

Tomar / Setembro / 2012

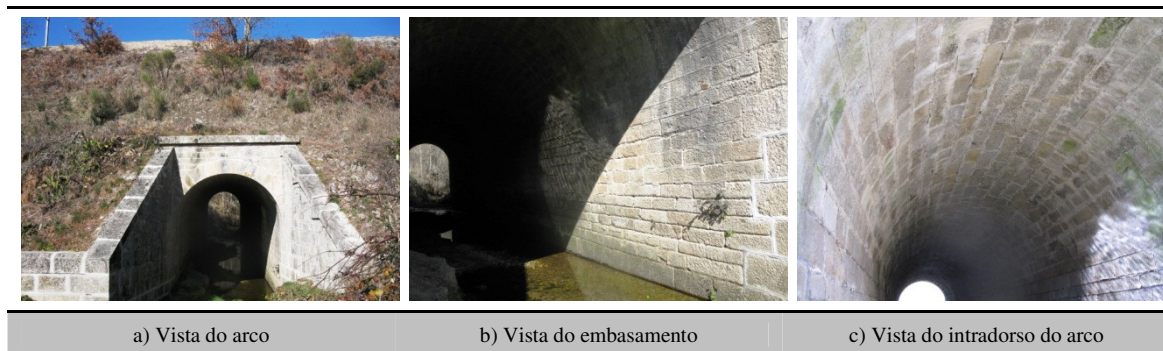
Figura 77 – PH ao Pk 153+205

Esta obra de arte trata-se de uma passagem hidráulica em alvenaria de granito com 5m de comprimento, constituída por um arco (Figura 77).

- i) Existência de uma fenda longitudinal no arco (Figura 78a);
- ii) Perda de argamassa nas juntas nos encontros e no arco (Figura 78b);
- iii) Erosão de algumas pedras da alvenaria (Figura 78c);
- iv) Infiltrações e escorrências de água generalizadas.

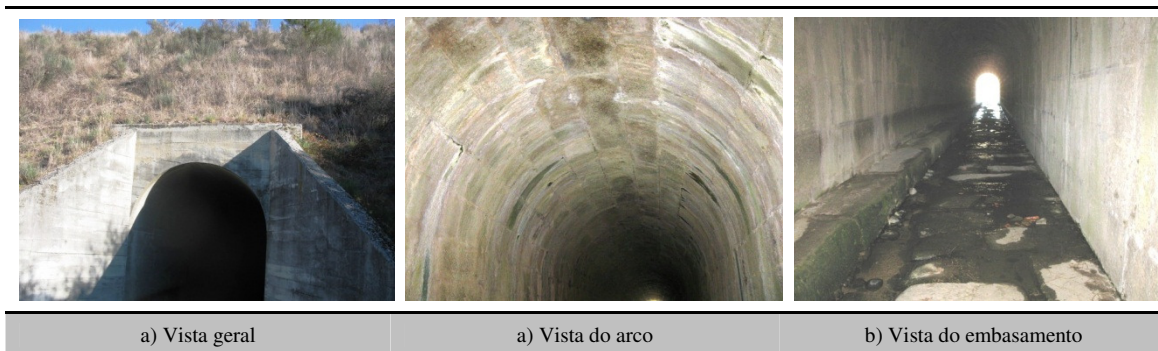
Figura 79 – PH ao Pk 178+436

A obra de arte ao Pk 178+436 trata-se de uma passagem hidráulica em alvenaria de granito com 3m de comprimento, constituída por um arco simples (Figura 79).

Nesta obra de arte verifica-se a existência de uma fenda longitudinal no arco, que acompanha o desenvolvimento de todo o arco entre os dois encontros, em algumas zonas percorrendo as juntas das pedras e noutras zonas fraturando os blocos de alvenaria (Figura 80).

O estado deste PH foi classificado com um índice de avaria $IA_0=2$, o que significa que carece de intervenção assim que possível, sendo os trabalhos a executar pela **Brigada de Manutenção de Pontes** constituídos pela injeção das fissuras detetadas no arco.

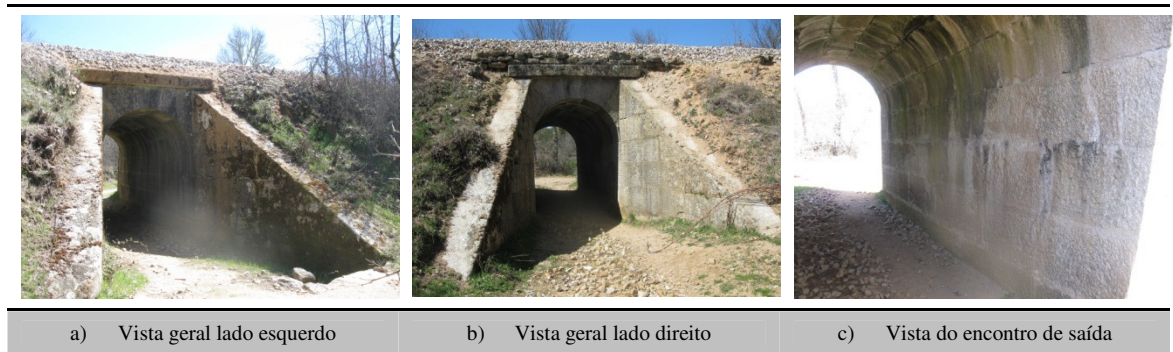
Figura 81 – PH ao Pk 224+986

Trata-se de uma passagem hidráulica em alvenaria de granito com 3m de comprimento e secção transversal de 7.05m de largura e é constituída por um arco simples (Figura 81).

- i) infiltrações e escorrências de água generalizadas (Figura 82b)
- ii) existência de uma fenda longitudinal desde o encontro de entrada, passando pelo arco, até ao encontro de saída (Figura 82a);
- iii) perda de argamassa nas juntas nos encontros e no arco (Figura 82c).

Neste caso os trabalhos a executar pela *Brigada de Manutenção de Pontes* correspondem ao refechamento das juntas da alvenaria e injeção das fissuras nos encontros e nos arcos.

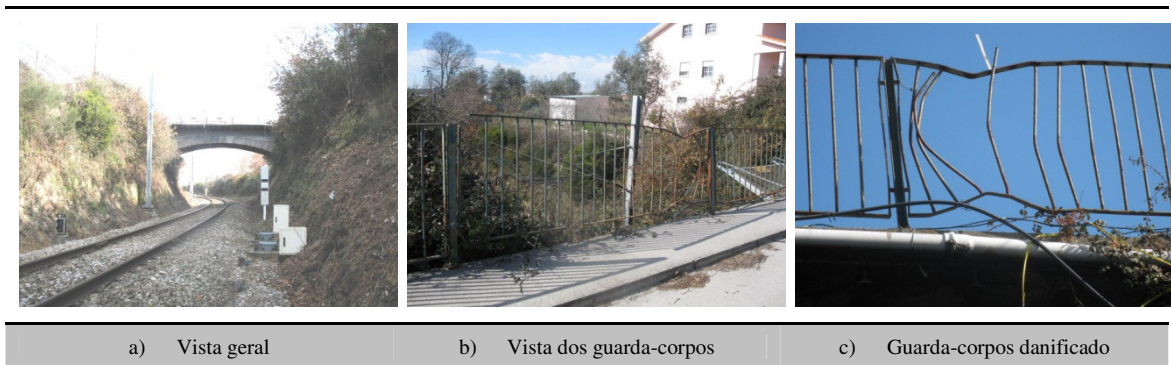
Figura 87 – PS ao Pk 117+976

A obra de arte ao Pk 111+976 é constituída por um arco e trata-se de uma passagem superior em alvenaria de granito (Figura 87a).

Como se pode verificar na Figura 87b e Figura 87c, o guarda-corpos em ferro, encontra-se danificado, o que pode permitir a queda do material para a via-férrea. Neste caso, á semelhança do procedimento referido anteriormente, compete à REFER informar o proprietário da obra, sobre o estado de conservação da mesma.

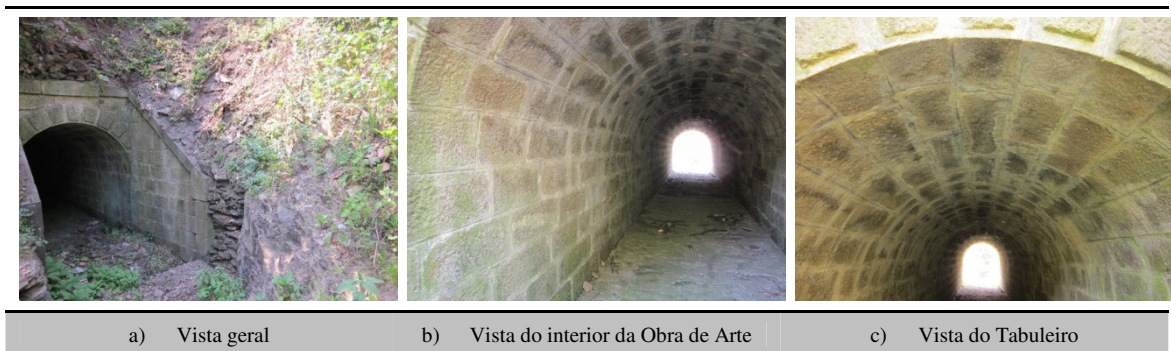
Figura 88 – PH ao Pk 065+603

Esta obra de arte é uma passagem hidráulica, localizada ao Pk 065+603, constituída por um arco com 2m de vão em alvenaria de granito (Figura 88).

- i) existência de uma fenda longitudinal no arco que se desenvolve entre os dois encontros do arco (Figura 89a);
- ii) perda de argamassa nas juntas nos encontros e no arco (Figura 89b);
- iii) infiltrações, escorrências de água e eflorescências generalizadas (Figura 89c).

Foi atribuído um índice $IA_0=2$ à **Obra de Arte**, o que significa que carece de intervenção assim que possível. Os trabalhos identificados para serem executados pela **Brigada de Manutenção de Pontes** correspondem ao refechamento das juntas de alvenaria e injeção em fissuras, nos encontros e no arco.

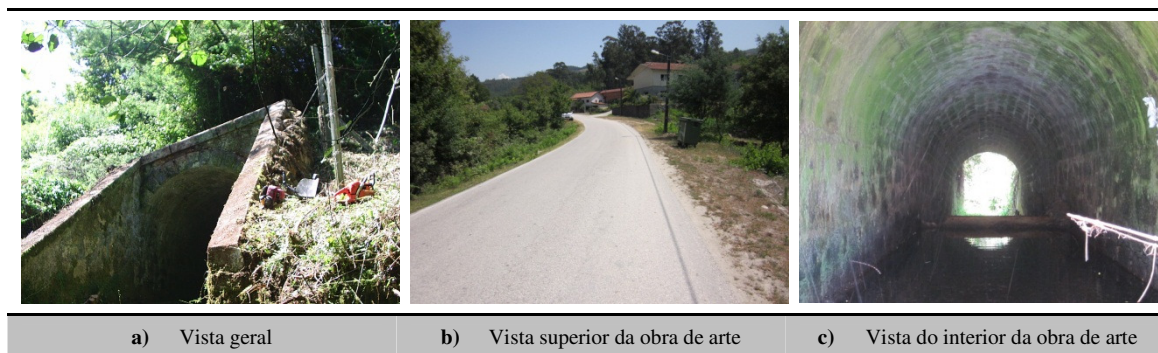
Figura 93 – PH ao Pk 085+482

O PH – Pk 085+482 é uma passagem hidráulica em alvenaria pedra de granito com 3m de comprimento, constituída por um arco simples (Figura 81).

- i) infiltrações, escorrências de água e eflorescências generalizadas (Figura 94a);
- ii) infraescavação e ruína da alvenaria do encontro de saída (Figura 94b);
- iii) perda de material no encontro de saída (Figura 94c).

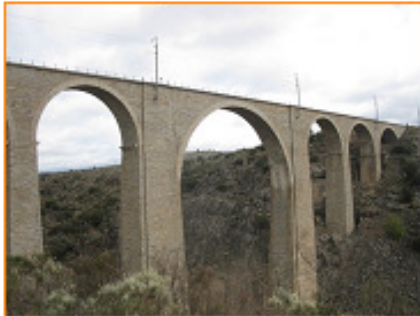
1 - OBRA DE ARTE

Vista do lado direito. É constituída por oito arcos múltiplos, fabricados em alvenaria de granito.

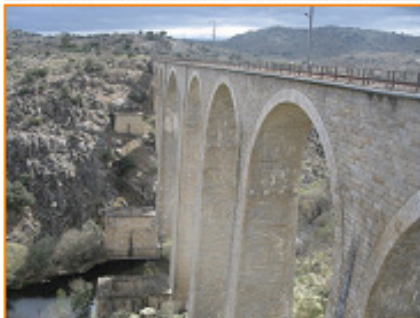
Vista do lado esquerdo

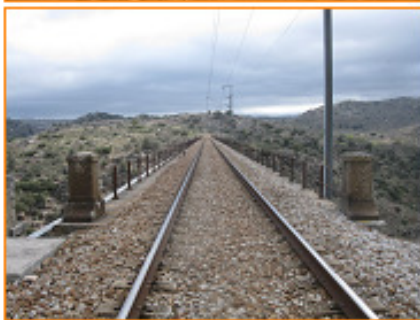
Vista de entrada (sentido oeste-este)

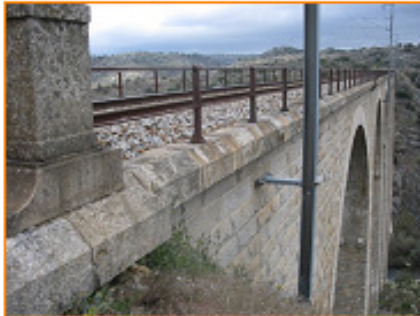
2 - Muros

Vista do muro de avenida à entrada no lado direito. É fabricado em alvenaria de granito.

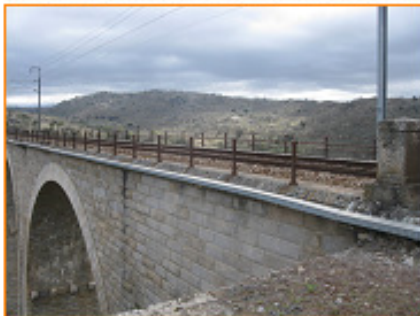
Vista do muro de avenida à entrada no lado esquerdo. Idem.

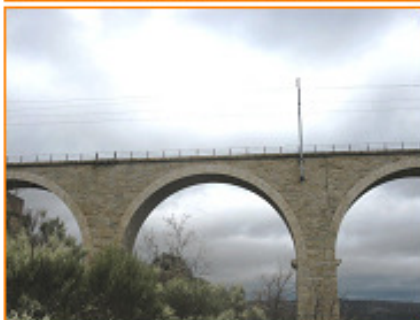
Vista de muros de alvenaria no lado direito. São fabricados em alvenaria de granito.

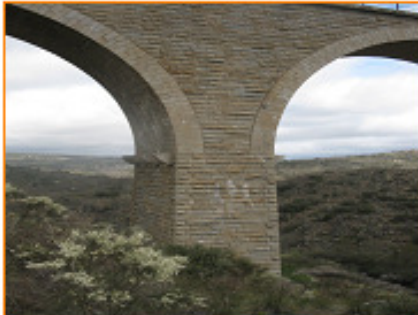
Vista do 1º pilar. É fabricado em alvenaria de granito.

Anomalia:
Infiltrações, Sacarências e Eflorescências

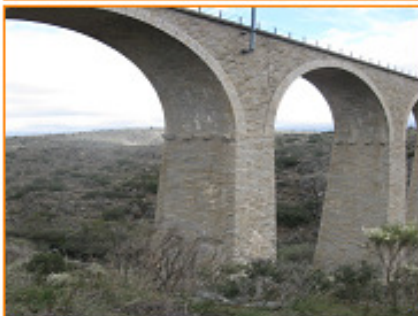
Vista do 2º pilar. Idem.

Anomalia:
Infiltrações, Sacarências e Eflorescências

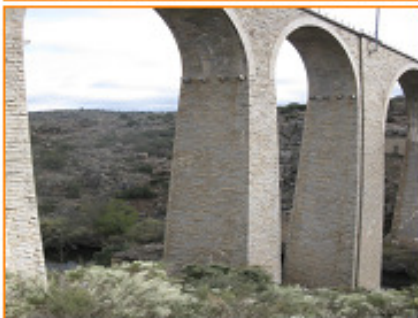
Vista do 3º pilar.

Anomalia:
Infiltrações, Sacarências e Eflorescências

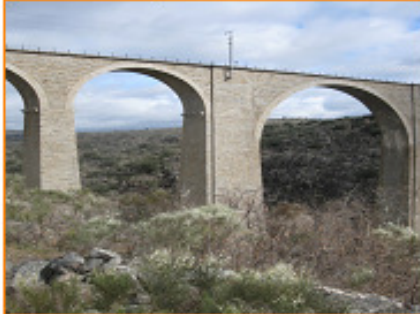
Vista do 4º pilar.

Anomalias:
Infiltrações, Sacarínicas e Florescências

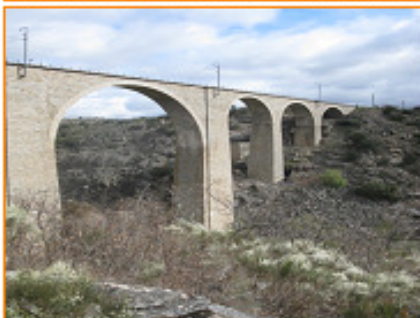
Vista do 5º pilar.

Anomalias:
Infiltrações, Sacarínicas e Florescências

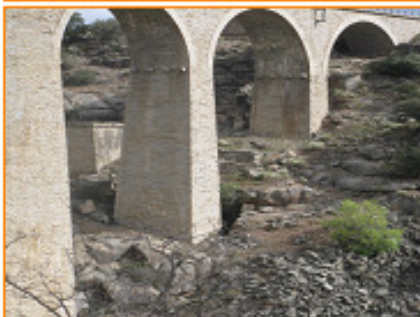
Vista do 6º pilar.

Anomalias:
Infiltrações, Sacarínicas e Florescências

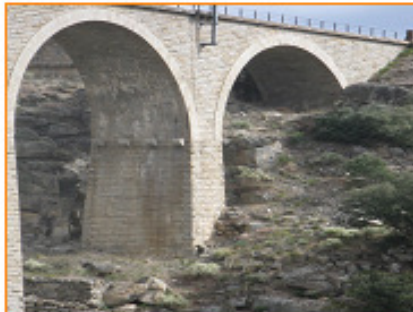
Visão do 7º pilar.

Anomalia:
Infiltrações, Sacarínidas e Escorregões

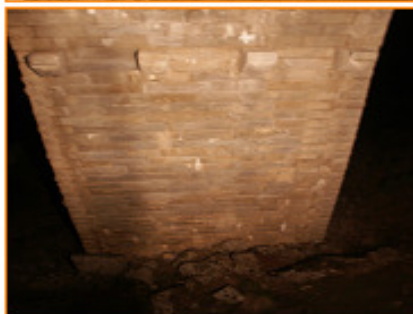
Outra visão do 1º pilar

Anomalia:
Infiltrações, Sacarínidas e Escorregões

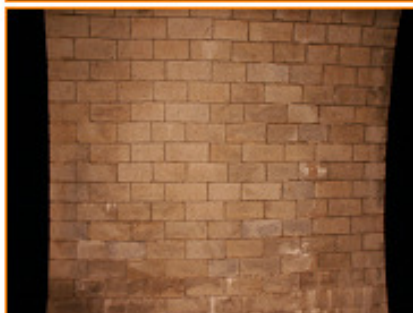
Visão da face de entrada do 4º pilar.

Anomalia:
Infiltrações, Sacarínidas e Escorregões

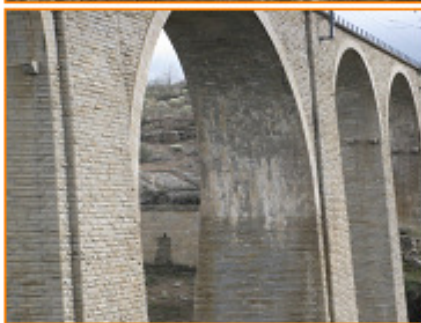
AVARIA: o interior da abóbada do 5º arco, tem eflorescências.

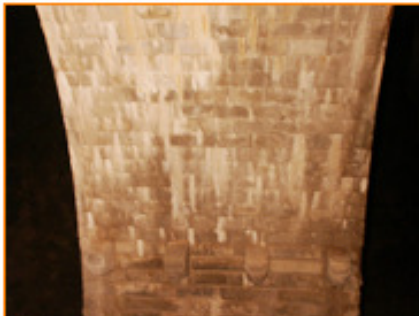
ANOMALIA: Idem para o 2º arco.

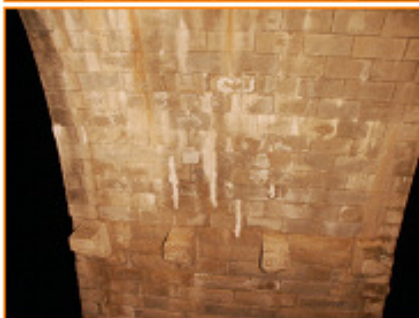
ANOMALIA: Idem para o 4º arco.

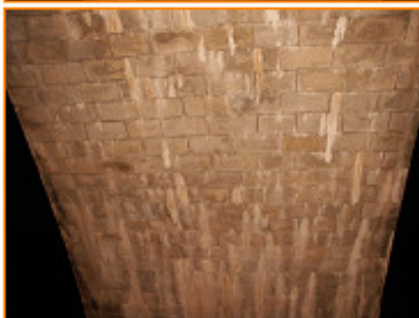
ANOMALIA: Idem para o 5º arco.

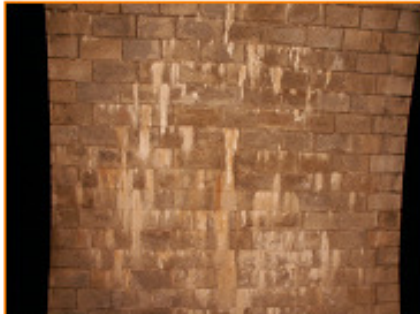
#ANOMALIA: Idem para o 6º arco.
