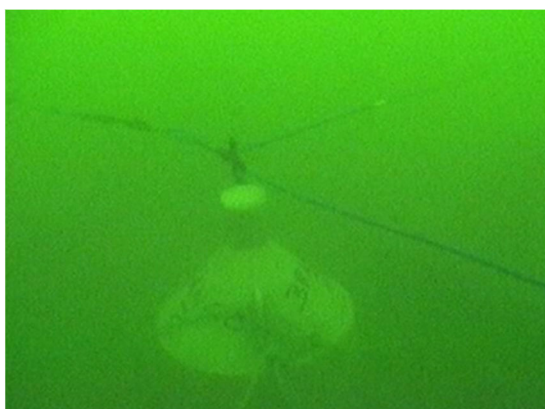
Foto E – Posicionamento sobre o fundo marinho das cargas explosivas.

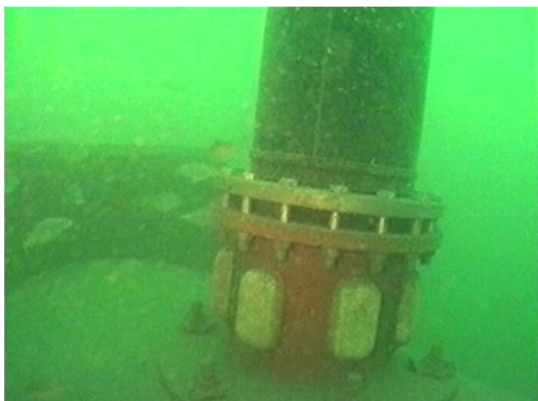
Foto G – Tubo difusor.

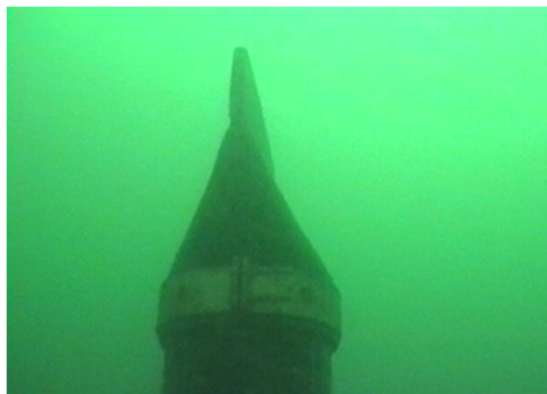
Foto H – Válvula difusora.
