Instituto Politécnico de Tomar

**CONSERVAÇÃO E RESTAURO DO RETÁBULO  
DA CAPELA DO ESPÍRITO SANTO DA  
AZINHAGA, GOLEGÃ**

Relatório de Estágio

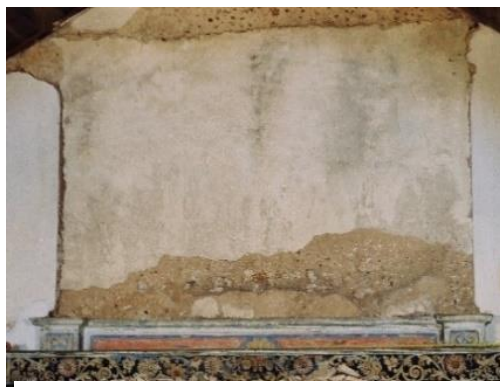
Esta hipótese advém do facto de termos verificado que há uma separação em ambas as mísulas do embasamento do retábulo sensivelmente a meia altura de cada uma das peças, além de marcas, e do que observámos pela documentação fotográfica da desmontagem, em que, claramente, se observa que o corte destas peças se destinou a permitir a justaposição e união das madeiras da banquetta, cujo nível se sobrepôs, ocultando grande parte do embasamento em toda a extensão do seu comprimento (Fig.22). Isto sucede porque a banquetta que assenta na mesa do altar e dada a altura do retábulo não permitir ser mais elevado devido à inclinação do forro do telhado de duas águas, da cabeceira da igreja. (Anexo I)

Fig. 22 . Embasamento justaposto e ocultado pela banquetta ou predela colocada em cima da mesa de altar

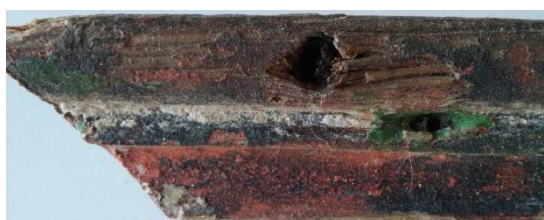
Os repintes e as repinturas posteriores foram efetuados, sobrepondo-se a uma camada de preparação mais espessa que a primeira, de uma forma menos cuidadosa a um só tom (monocromática), variando apenas de acordo com os elementos constituintes do retábulo e de acordo com o critério “estético e artístico” de quem pintou. Foram utilizadas cores verdes, amarelos, azuis e vermelhas (Anexo XVI). Observámos que foram efetuadas repinturas também em frisos novos, seguindo padrões marmoreados, provavelmente, de acordo com o gosto da época imitando os materiais pétreos. (Fig.26). (Anexo II)

Fig. 26 . Exemplo de um elemento com imitação de materiais pétreos

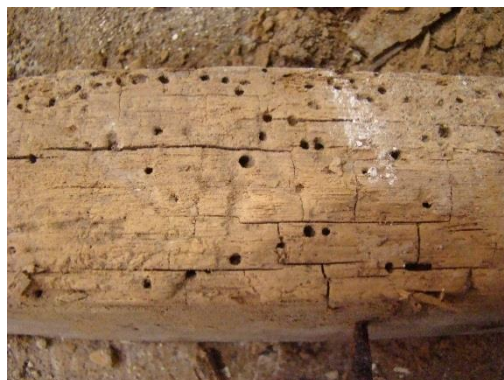
Fig. 29. Podridão Cúbica num dos elementos do retábulo

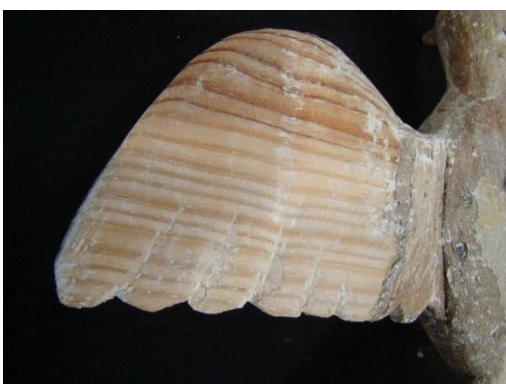
No elemento iconográfico zoomórfico – a pomba – foi efetuado um preenchimento em madeira que foi fixo também com pregos e no qual foi utilizada uma pasta de preenchimento de ligação entre o elemento novo e a madeira original que, pela observação à lupa, nos pareceu tratar-se de um material que vulgarmente se designa por “massa de vidraceiro”, dedução que não podemos comprovar porque não efetuámos qualquer análise que o comprovasse. (Figs.28,29,30 e 31).

Fig. 30. Preenchimento efetuado em madeira em intervenção anterior

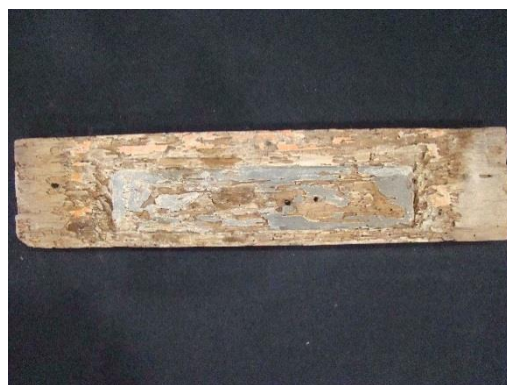
Os vestígios pontuais dos repintes e das repinturas encontravam-se pulverulentos e a desagregarem-se devido ao nível de humidade retida pelas respetivas preparações. Os vestígios dos repintes que terão sido efetuados em primeiro lugar manifestavam pouca adesão, no entanto não se encontravam pulverulentos. A folha metálica apresentava-se desgastada sendo visível o bolo da arménia e, em áreas localizadas, com pouca adesão ao suporte. (Figs.32,33,34 e 35). (Anexo XIX)

Fig. 33. Pormenor de superfície com perda acentuada de estrato pictórico

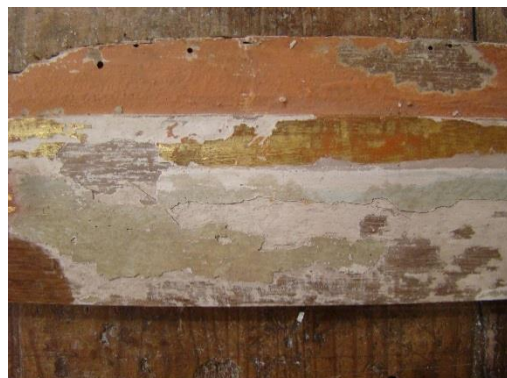
Fig. 35 . Pormenor onde é visível folha ouro sobreposta por outros estratos.

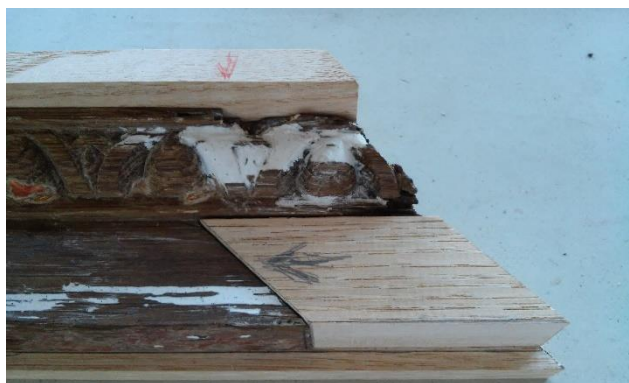
Fig. 40 .Exemplo de um preenchimento com madeira de castanho num dos elementos do retábulo que tinha sido pontualmente ablacionado.

Para o procedimento de entalhe dos elementos decorativos, a madeira foi previamente cortada de acordo com a dimensão da lacuna a preencher e colada, e após o tempo de presa da colagem, garantida a coesão da união das peças, deu-se início ao entalhe da madeira para preenchimento das lacunas. (Fig.40).

O entalhe da madeira foi efetuado com formões, goivas de meia-cana e goivas laças, com curvaturas mais suaves, reproduzindo formal e compositivamente a volumetria da área de lacuna ou do elemento em falta. Este procedimento revelou-se moroso, quer pela técnica, quer pela quantidade de elementos a entalhar, o que veio a comprometer o cumprimento da planificação prevista para a intervenção no que aos procedimentos de superfície dizia respeito.

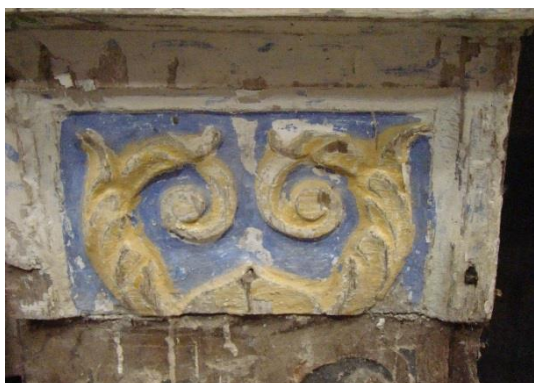
Fig. 44 Pormenor da mísula com repintes e corte efetuado para acoplamento de uma banqueta

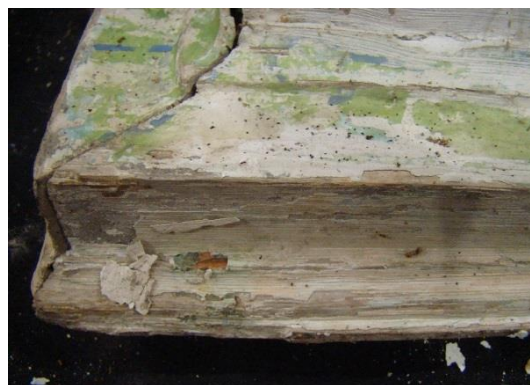
Fig. 48 Pormenor do friso do entablamento com repintes

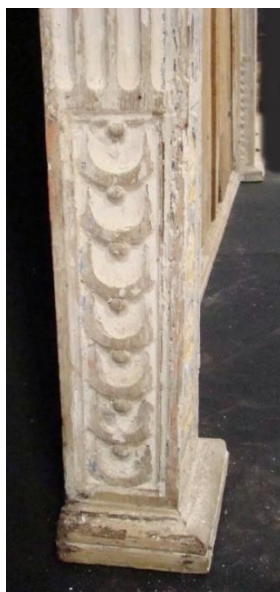
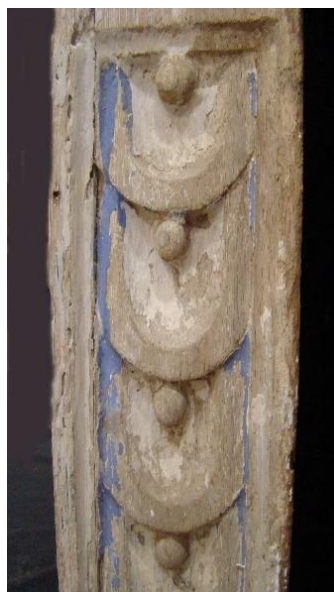
Fig. 51 e 52 .Pormenores laterais da pilastra com repintes

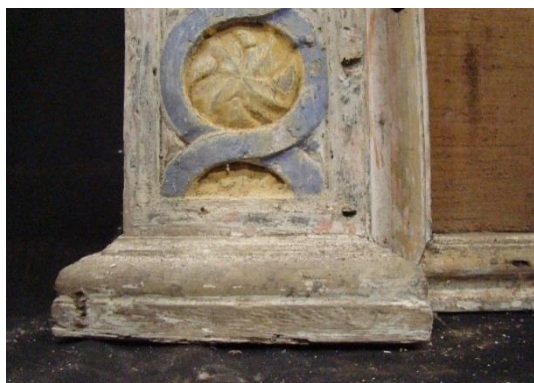
Fig. 53 Pormenor da base da mísula com repintes

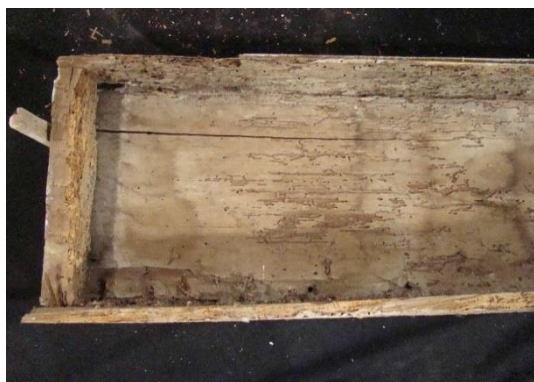
Fig. 55 Verso da predela em mau estado de conservação

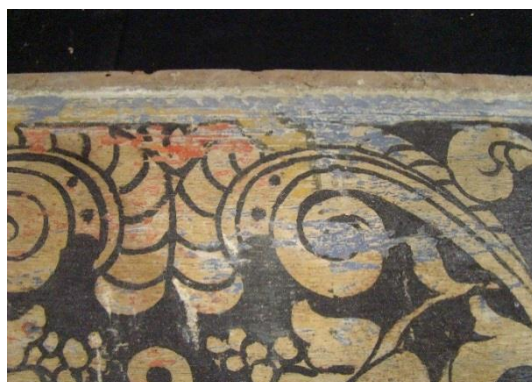
Fig. 66 Pormenor da predela onde são visíveis repintes

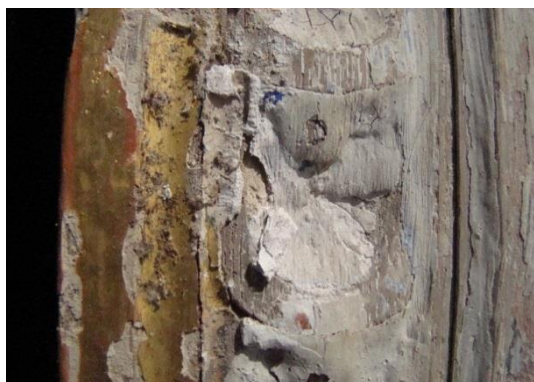
Fig. 71 Pormenor da pilastra com destacamentos (dos vestígios) da folha metálica original e repintes pulverulentos

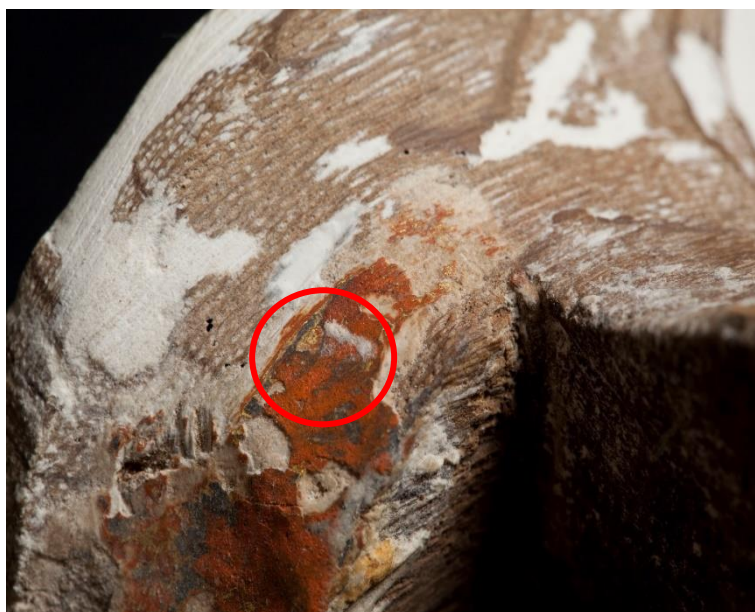
Fig.129 Macrofotografia de uma área do capitel esquerdo onde é visível a aplicação em estratos subsequentes ao bolo da arménia e folha metálica original, de preparação e pigmento azul

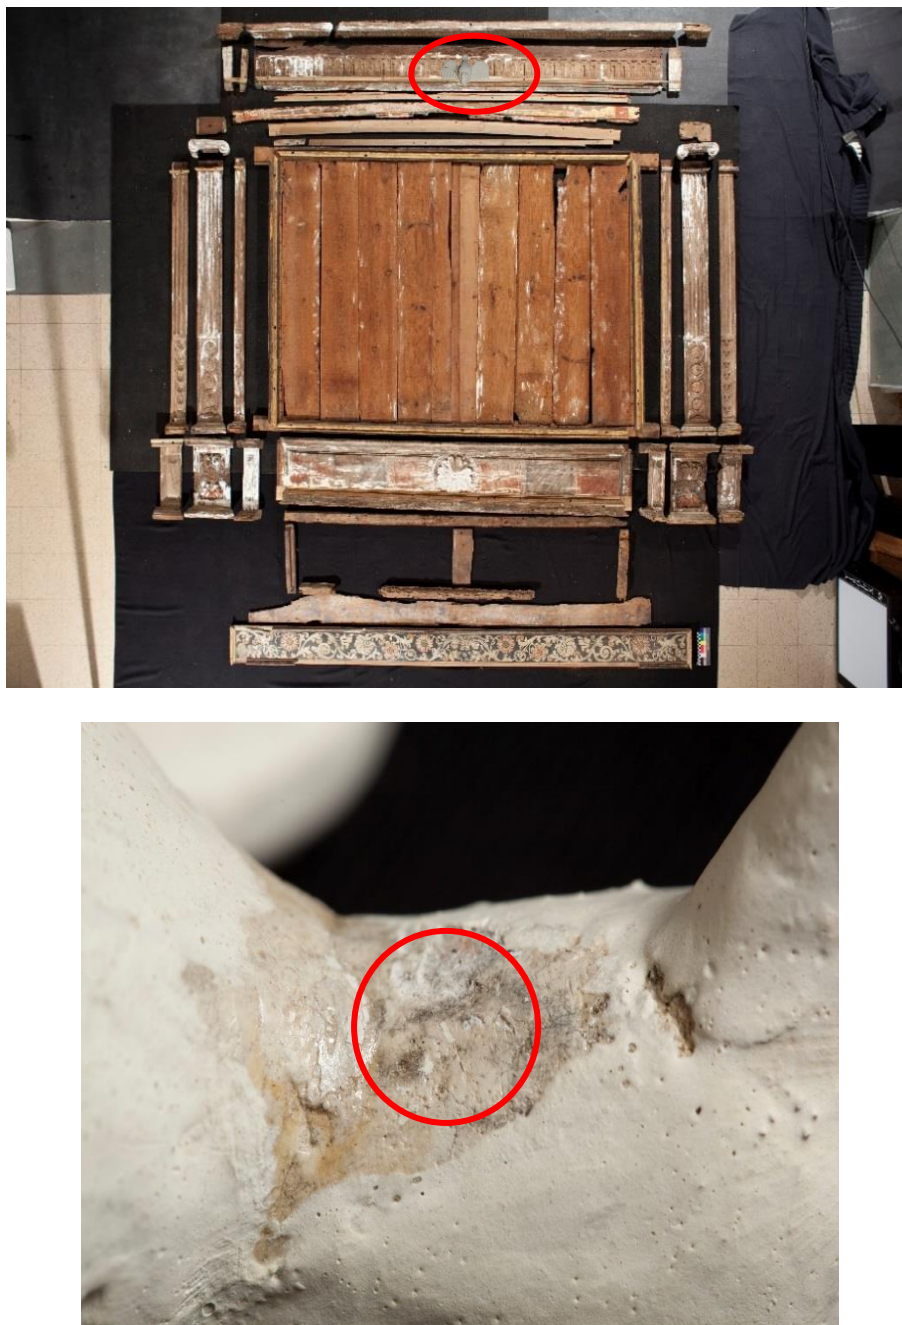
Fig.130 Macrofotografia de um elemento iconográfico do retábulo (Pomba do Espírito Santo) com vestígios de folha de prata (?) e pigmento

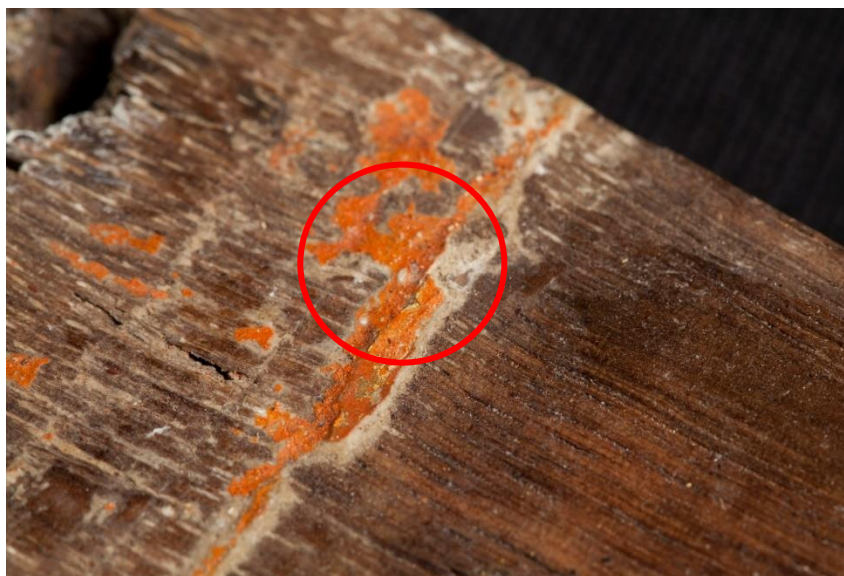
Fig.131 Macrofotografia de uma área de um elemento central do embasamento onde é visível a aplicação de estrato subsequente ao douramento, tido como original, de pigmento de cor laranja.

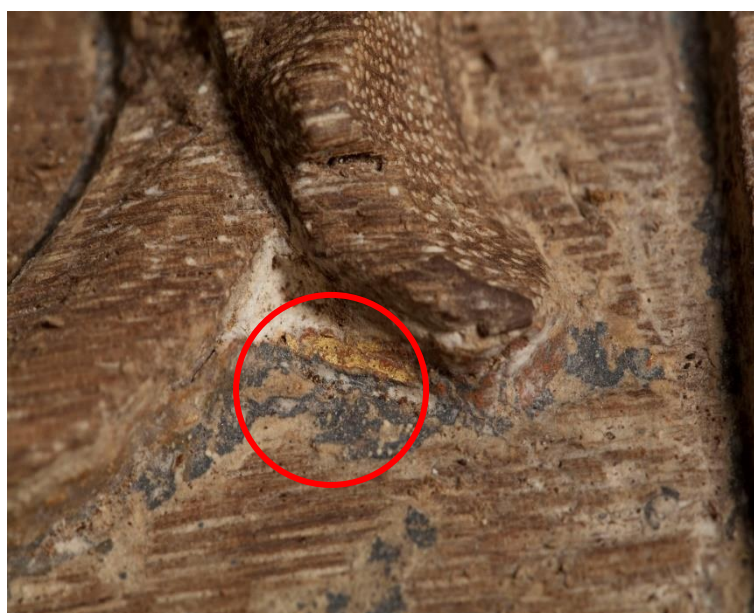
Fig.132 Macrofotografia da mísula esquerda onde é visível a aplicação de estratos subsequentes ao douramento, tido como original, de preparação branca e pigmento de cor azul.

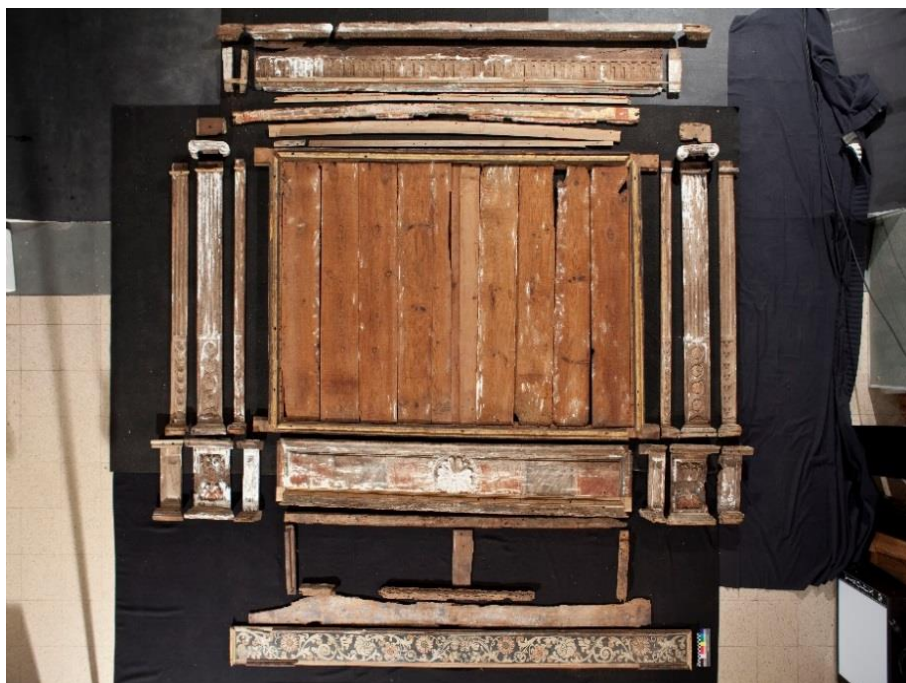
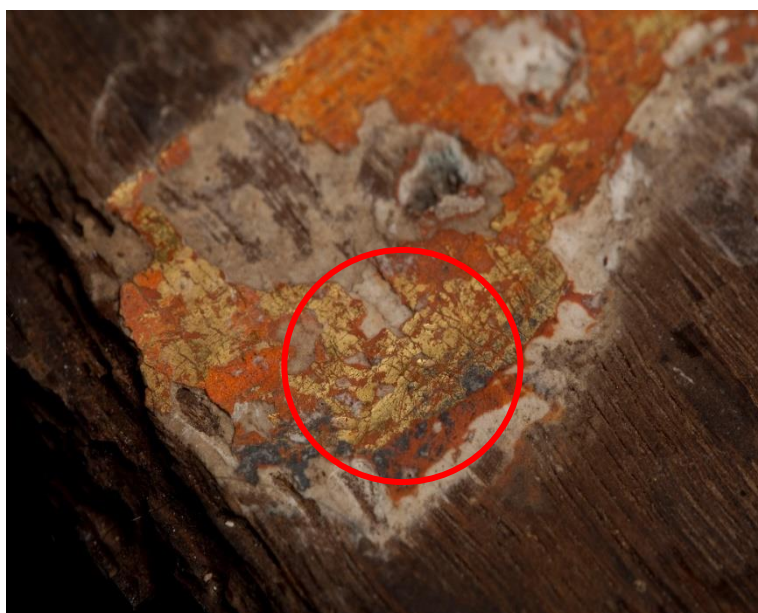
Fig.133 Macrofotografia de uma área do painel central do embasamento onde é visível a aplicação de estratos subsequentes ao douramento, tido como original, de preparação e pigmentos de cor laranja e azul

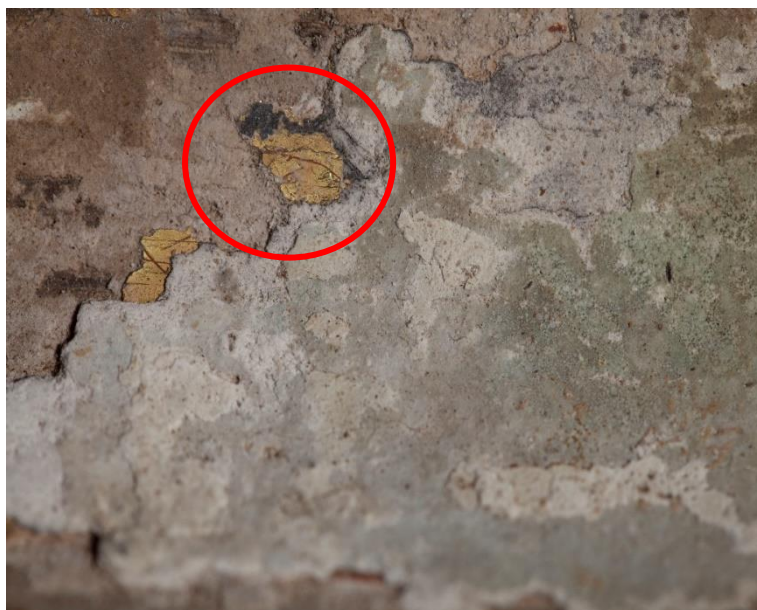
Fig.134 Macrofotografia de uma área de um friso da base da pilastra esquerda, onde são visíveis os vários estratos preparatórios e pictóricos das intervenções realizadas sobre o douramento, tido como original

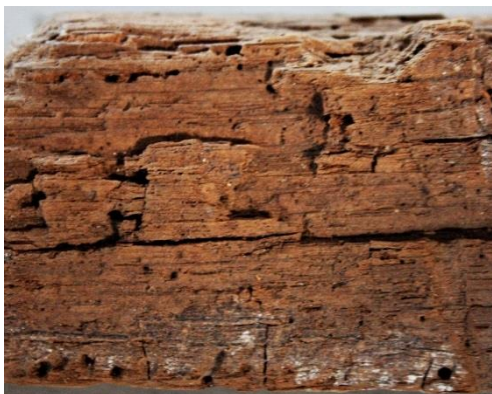
Fig.160 Podridão cúbica

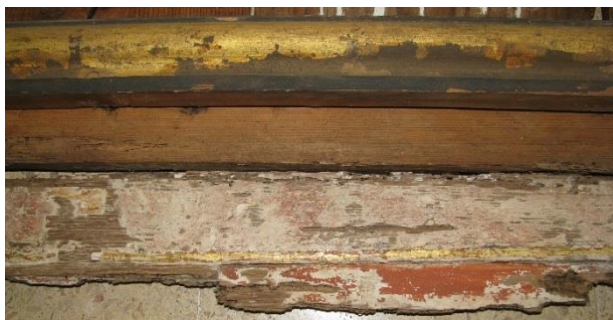
Fig.161 Sujidade e pulverulência nos estratos de superfície

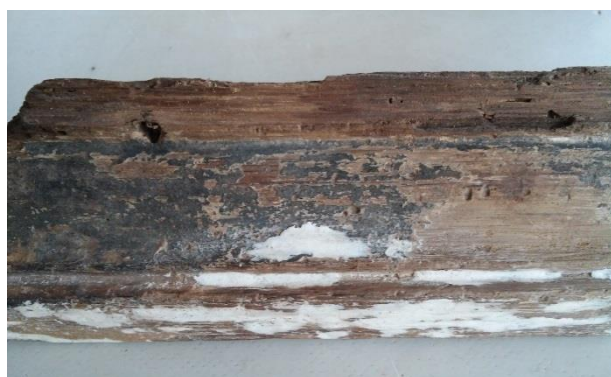
Fig.163 Lacuna da madeira e do estrato pictórico (repinte)

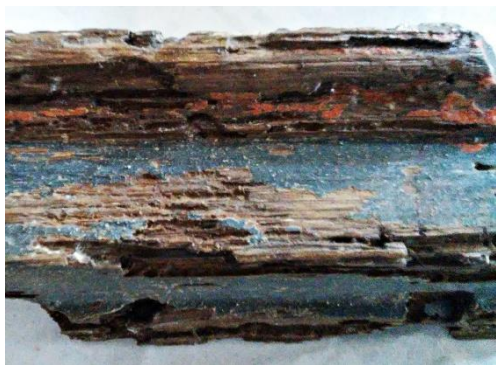
Fig.164 Ação de insetos xilófagos; lacunas da madeira e do estrato pictórico (repinte)

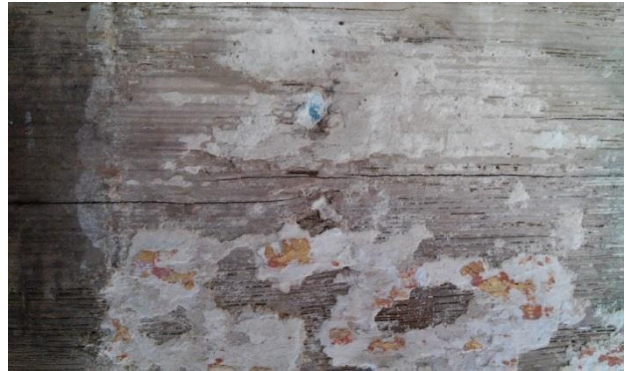
Fig.167 Superfície repintada e pulverulenta

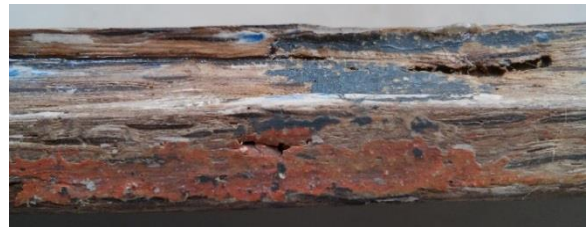
Fig.169 Ação de insetos xilófagos; repintes

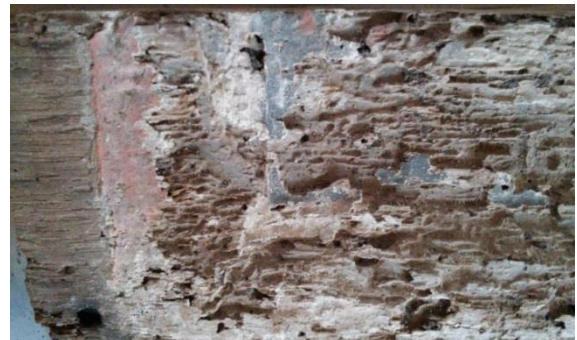
Fig.171 Elemento sem vestígios de forma (entalhe) pela ação de insetos xilófagos

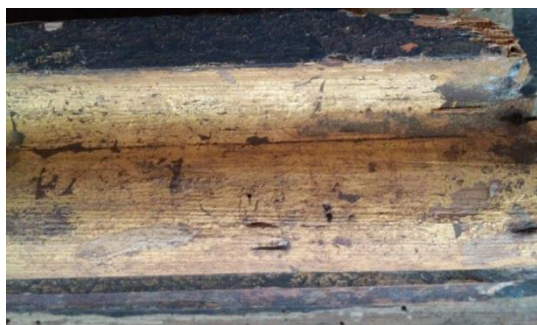
Fig.172 Moldura com lacunas no estrato pictórico e sujidades superficiais

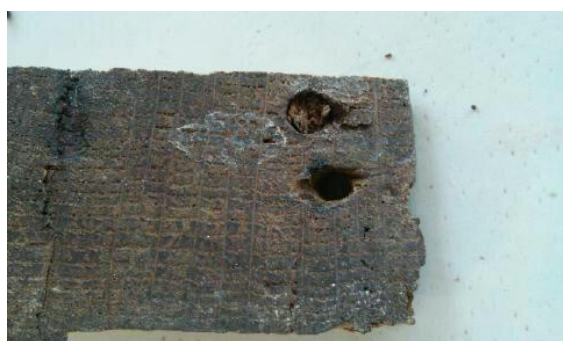
Fig.174 Anverso de um elemento estrutural com cavilha original; orifício de elemento metálico; vestígios de grude

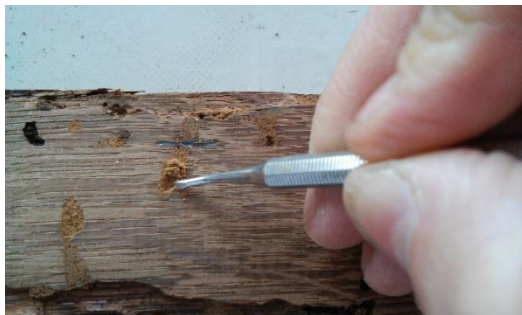
Fig.181 Verificação da eficácia da consolidação, em profundidade, por acção mecânica com ponta metálica, em peça desbastada em cerca de 3mm, após aquele procedimento.

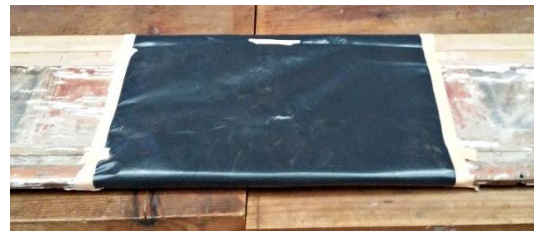
Fig.182 Paineel central do embasamento envolvido em manga de polietileno para evaporação lenta do solvente

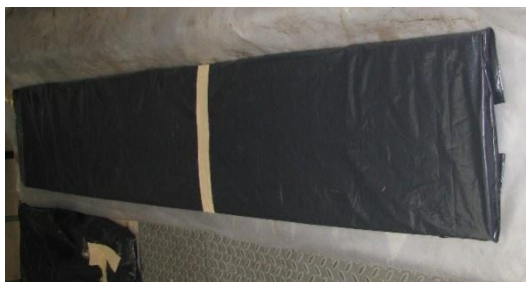
Fig.183 Elementos do retábulo envolvidos em manga de polietileno, para evaporação lenta do solvente

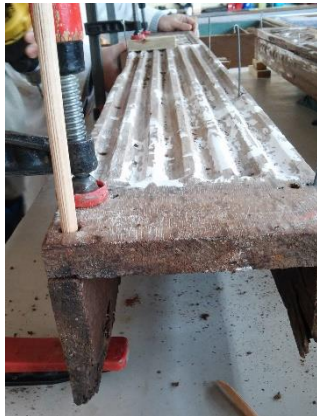
| FIG.208 ENSAIO DAS UNIÕES DAS PEÇAS PARA PREPARAÇÃO DAS COLAGENS..... | 222 |

Fig.208 Ensaio das uniões das peças para preparação das colagens

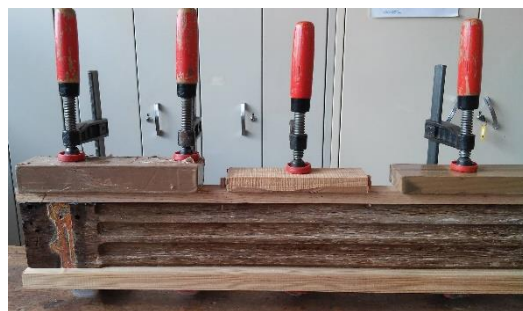
| FIG.218 APERTO DA COLAGEM DE DUAS PEÇAS EM MADEIRA NOVA NUMA PEÇA LATERAL DA PILASTRA..... | 222 |

Fig.218 Aperto da colagem de duas peças em madeira nova numa peça lateral da pilastra

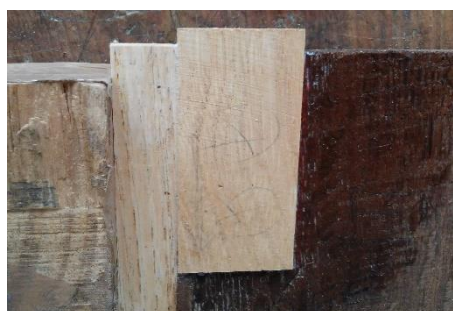
| FIG. 222 PORMENOR DO PREENCHIMENTO DE LACUNA NO ANVERSO DE UMA MÍSULA COM MADEIRA NOVA ..... | 222 |

Fig. 222 Pormenor do preenchimento de lacuna no anverso de uma mísula com madeira nova

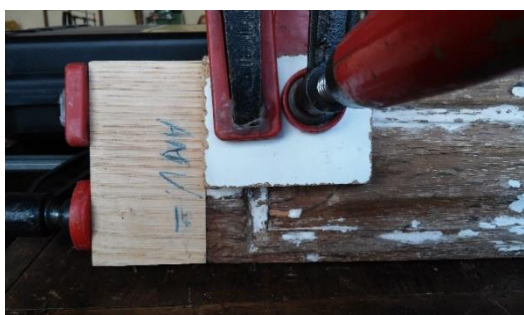
| FIG.232 APERTO APÓS A COLAGEM DA PEÇA DE PREENCHIMENTO ..... | 222 |

Fig.232 Aperto após a colagem da peça de preenchiment

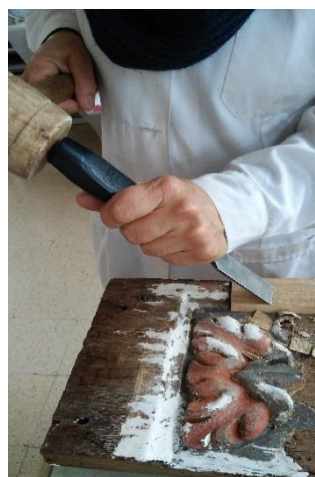
| FIG.237 PORMENOR DA MODELAÇÃO DE UMA PEÇA DE PREENCHIMENTO DA MÍSULA ATRAVÉS DA TÉCNICA DE ENTALHE COM FORMÕES E GOIVAS.... | 222 |

Fig.237 Pormenor da modelação de uma peça de preenchimento da mísula através da técnica de entalhe com formões e goivas

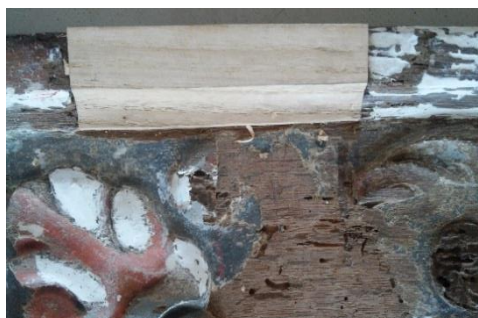
Fig.238 Pormenor da modelação de uma peça de preenchimento da mísula através da técnica de entalhe com formões e goivas

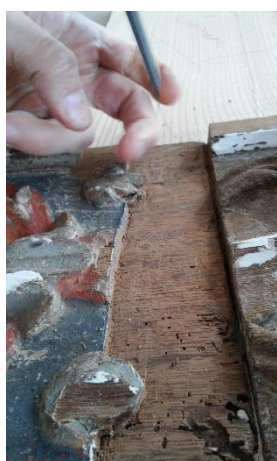
Fig.240 Uniformização da lacuna para preenchimen

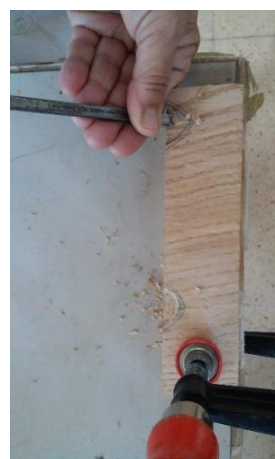
Fig.241 Preparação da peça de madeira nova para preenchimento da lacuna

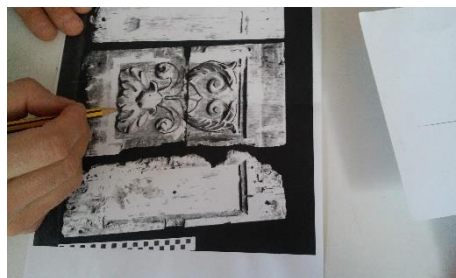
Fig.243 Estudo do desenho

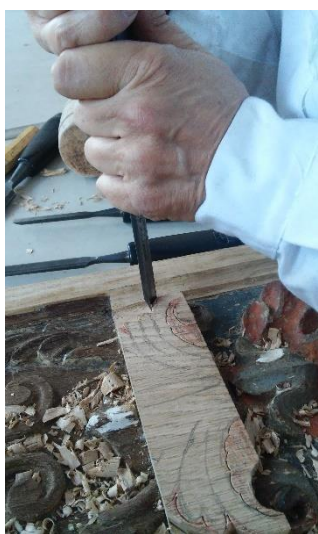
Fig.244 Pormenor da modelação volumétrica da madeira de preenchimento, através da técnica de entalhe – fase de recorte das formas e desbaste grosso

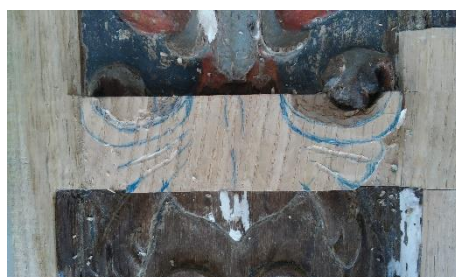
Fig.245 Pormenor da modelação volumétrica da madeira de preenchimento, através da técnica de entalhe – fase de desbaste grosso

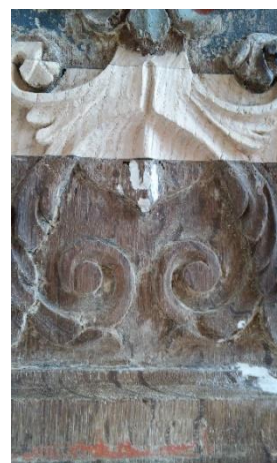
Fig.247 Modelação do preenchimento da lacuna do ornato finalizada

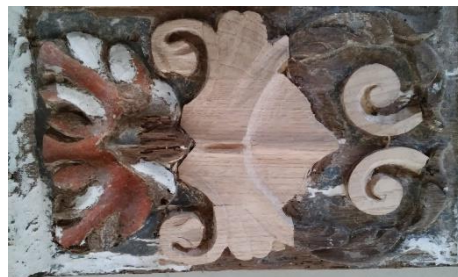
Fig.249 Pormenor da modelação volumétrica das madeiras de preenchimento, através da técnica de entalhe – após a fase de desbaste grosso

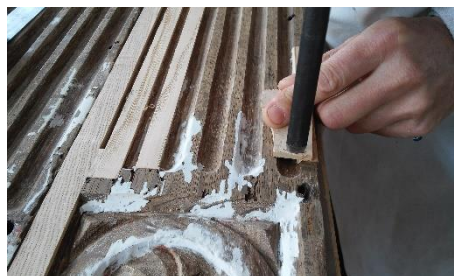
Fig.251 Corte de uma bitola para guia

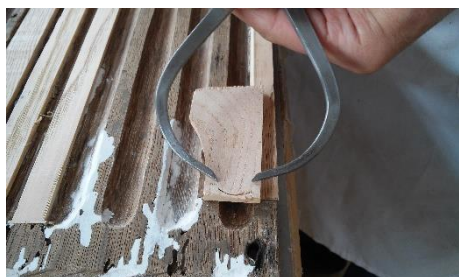
Fig.252 Utilização do compasso para marcação rigorosa do desenho

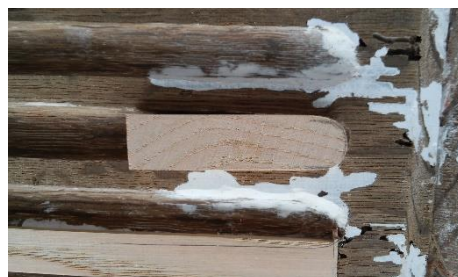
Fig.253 Bitola como referência para entalhe

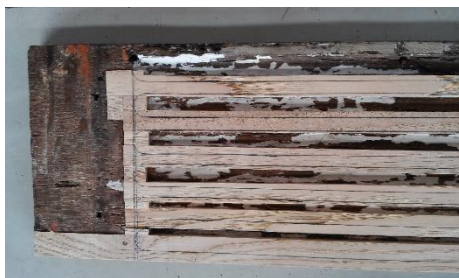
Fig. 254 Desenho para entalhe a goivas e formões

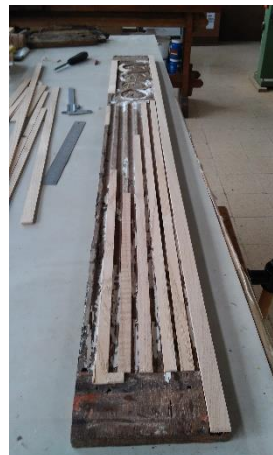
Fig.255 Pormenor da preparação da colagem dos bites em madeira para preenchimento de lacunas

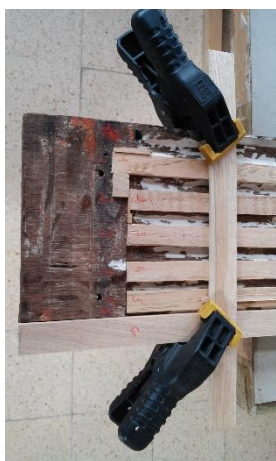
Fig.256 Marcação e preparação da colagem

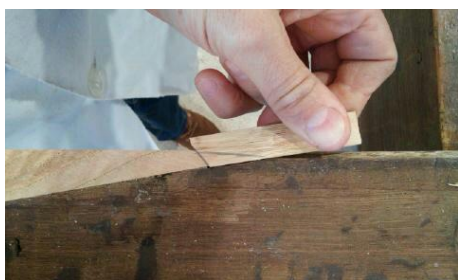
Fig.258 Pormenor de preenchimento de lacuna. Ensaio antes do corte

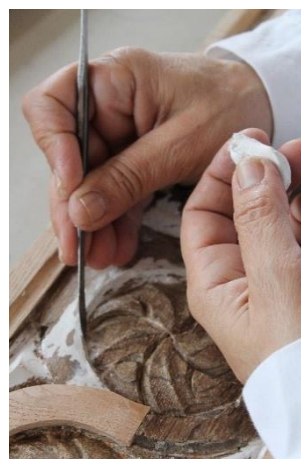
Fig. 259 Preenchimento de lacunas com pasta celulósica Rayon – Lovadi-301-Fibroxil®

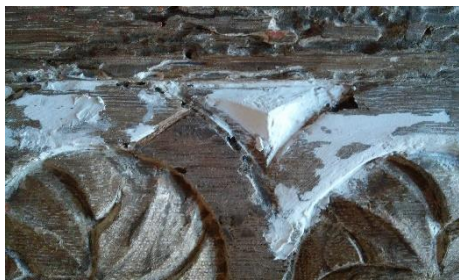
Fig.260 Preenchimento com pasta celulósica Rayon – Lovadi-301-Fibroxil®
